## Inspektionsbericht

**Burganlage Bentheim, Schlossstraße 7, 48455 Bad Bentheim**  
**Bauteilinspektion, Gebäudebestand**

Oberer Burghof, Ansicht von Ost, November 2025

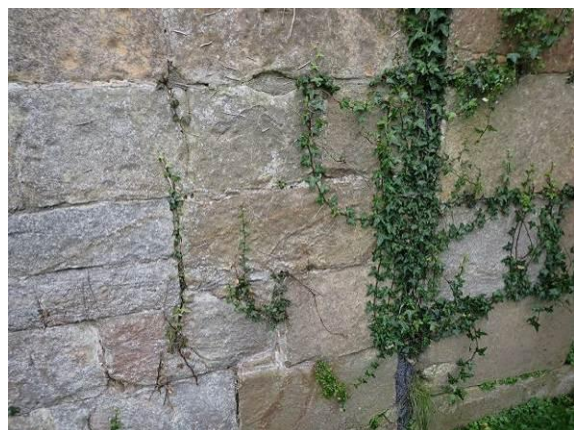
Bewuchs am Eingang Süd

Efeubewuchs im unteren Bereich der Westfassade

- Die West- und die Südfassade zeigen einen verstärkten Pflanzenbewuchs in den Fugenbereichen. Siehe hierzu auch Schadenskomplex mehrschaliges Massivmauerwerk.
- Im Bereich der Südwestecke hat sich Efeubewuchs angesiedelt.

- **Ggf. die Wasserführung in den betreffenden Bereichen optimieren.**
- **Der Bewuchs sollte behutsam, ohne Beschädigung der Bausubstanz, entfernt werden.**

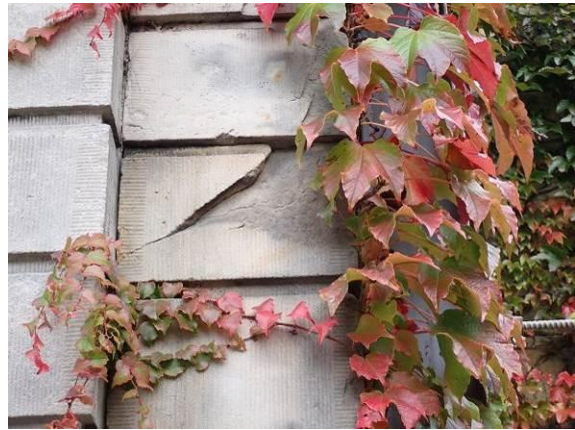
Teilansicht Südfassade

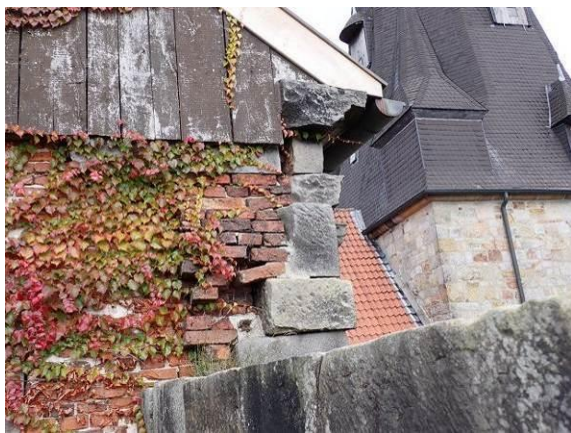
Rankenstränge im geschädigten Wandbereich

Bewuchs an der Südostecke

- Im Bereich der Südwand hat sich wilder Wein angesiedelt und stark ausgebreitet.

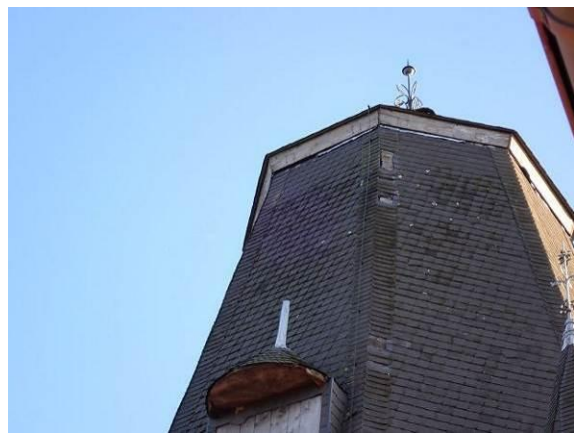
Bewuchs Sockel Nordfassade

Bewuchs auf der Dachhaut

- In der Südwestecke des Schiffes hat sich auf der Innenseite ein biogener Bewuchs angesiedelt. Siehe hierzu auch Schadenskomplex durch ungünstigen Feuchte- und Schadsalzhaushalt.
- Die Verbindungsmauer zwischen Katharinenkirche und oberes Torhaus zeigt auf der Ostoberfläche einen ausgeprägten biogenen Bewuchs. Siehe hierzu auch Schadenskomplex durch ungünstigen Feuchte- und Schadsalzhaushalt.
- Im Bereich der Nordfassade hat sich in den unteren Wandbereichen ein intensiver biogener Bewuchs angesiedelt. Siehe hierzu auch Pflanzenbewuchs- Mauerwerksflächen.
- Die Dachhaut des Turms zeigt partielle Ansiedlungen von Moosen.

- Ggf. die Wasserführung in den betreffenden Bereichen optimieren.
- Der Bewuchs sollte behutsam, ohne Beschädigung der Bausubstanz, entfernt werden.
- Geeignete Verfahren zur Entfernung sollten anhand von Probeflächen ermittelt werden.
- Flechtenbewuchs lässt sich nach einer Behandlung mit einem Wasser-Alkohol-Gemisch (Brennspiritus und Wasser im Verhältnis 1:1) am darauf folgenden Tag leichter lösen.
- Bewährt haben sich in diesem Zusammenhang Reinigungsverfahren mit überhitztem Wasser.
- Die Verschattung der Mauerwerke sollte reduziert werden. Siehe hierzu auch Bäume am Mauerwerksbestand.

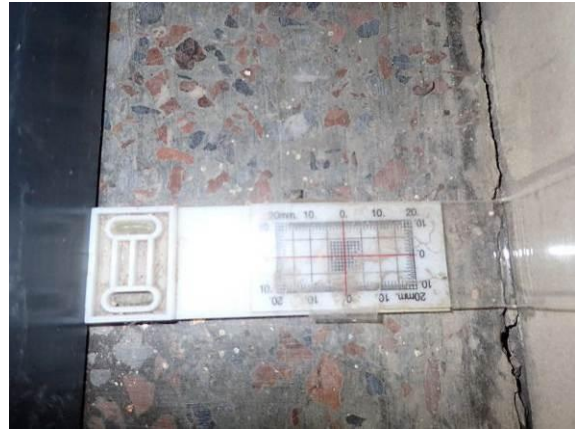
Galerie im ersten Obergeschoss

Rissmonitor im Detail

- Im Obergeschoss der Galerie wurden Kreuzrippengewölbe eingebaut. Die Wandflächen wurden durch Maßwerkfenster und Blendmaßwerkfenster aufgelöst. Die Gewölbe und Jochbögen zeigen Rissbildungen, die auf eine Auflagerverschiebung hindeuten. In der Fassade Südwest zeigen sich entsprechende Rissbilder und Fugenschäden, die auf eine aktive Bewegung hindeuten. Im Bereich der Nordostfassade zeigen sich, ausgehend von den Lastkonzentrationen in den Wandpfeilern, verstärkte Rissbilder in den Fensterachsen. Die Balustrade des Nordostbalkons ist setzungsbedingt gelockert. Auch die Nordostfassade zeigt oberhalb der Gewölbewiederlager Horizontalrisse. Siehe hierzu auch Statik und Konstruktionsbedingte Rissbildungen.

- Von den im Jahr 2021 gesetzten Rissmonitoren ist nur der nördliche Monitor erhalten. Dieser zeigt keine Verformung an. Siehe hierzu auch Schadenskomplex durch ungünstigen Feuchte- und Schadsalzhaushalt.

- Die Risse sollten auf Veränderungen beobachtet werden.
- Aus den Ergebnissen lässt sich die weitere Vorgehensweise ableiten.
- Ggf. sollten gelockerte Bauteile gesichert werden.

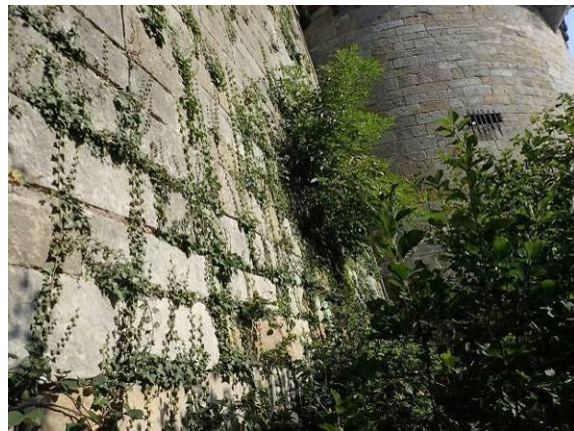
Geschädigter Setzmörtel

Efeubewuchs im Fugennetz

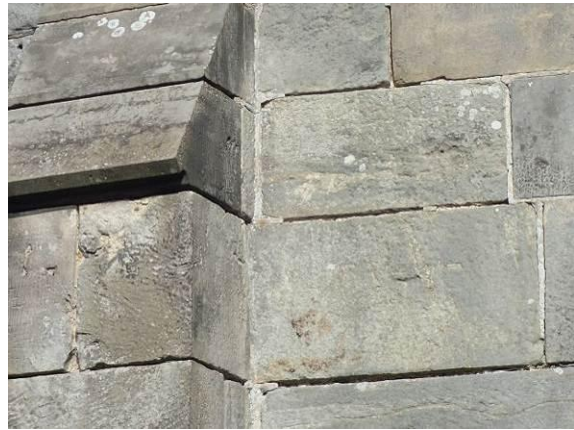
Teilbereich der Westfassade

Fugenschäden im Detail

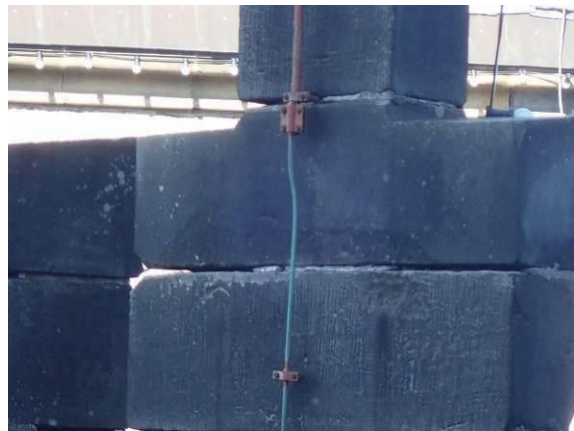
Abgängige Verfugung an einer Zinne

Zustand der Zinnen, Ostfassade

- Im Bereich der Galerie zeigen sich verstärkte Fugenschäden an den Zinnen sowie in der Bodenwechselzone.
- Verstärkte Fugenschäden zeigen sich im Bereich der Westfassade im Obergeschoss. Siehe hierzu auch Monitoring und Schadenskomplex durch ungünstigen Feuchte- und Schadsalzhaushalt.

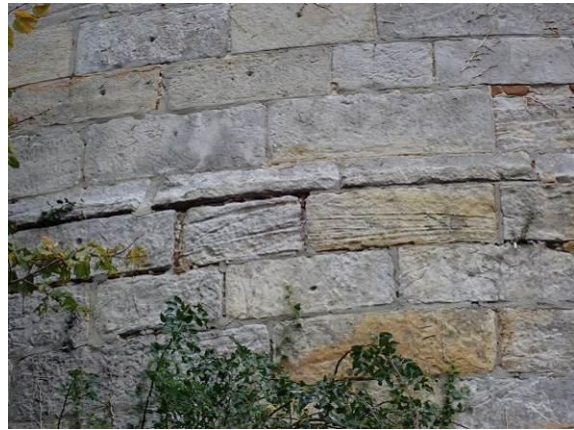
Südostansicht Batterieturm

Geschädigte Verfüugung im Sockel

- Im Bereich der östlich ausgerichteten Fassadenfläche sind zum Teil die bauzeitlichen Fugen erhalten geblieben. Die übrigen Bereiche wurden mit einem überwiegend zementösen Material neu verfügt. Diese zeigen Ausbrüche, Separierungen und Fehlstellen. Verstärkte Schäden finden sich in der westlichen Fassadenfläche, in den Sockelbereichen sowie im Wohngeschoss.

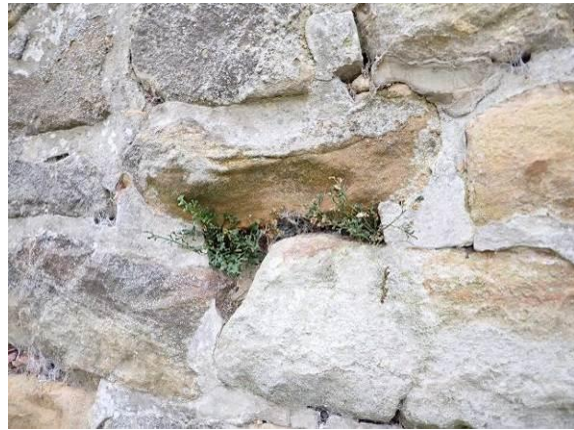
Südfassade des westlichen Brunnenhauses

Fugenschaden im Detail

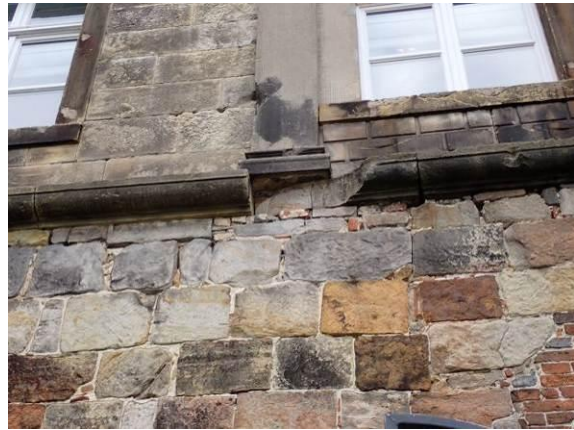
Südfassade des unteren Torhauses

Fugenschäden im Erdgeschoss

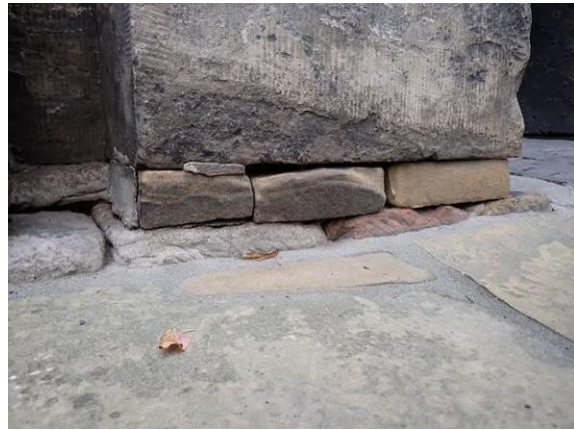
Fugenschaden am Traufgesims

Zustand im Lisenen Fundament

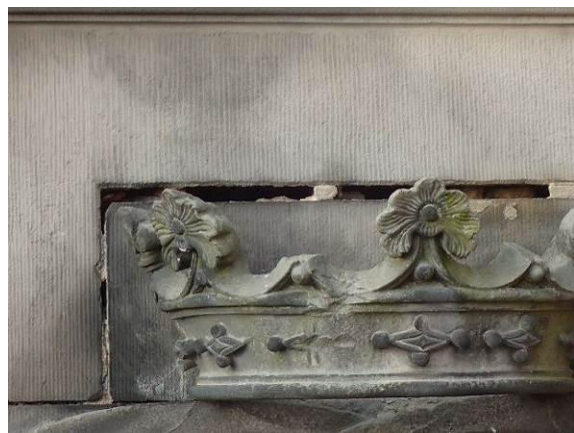
Geschädigte Verfugung Werksteinmauerwerk

Zustand am Kragstein

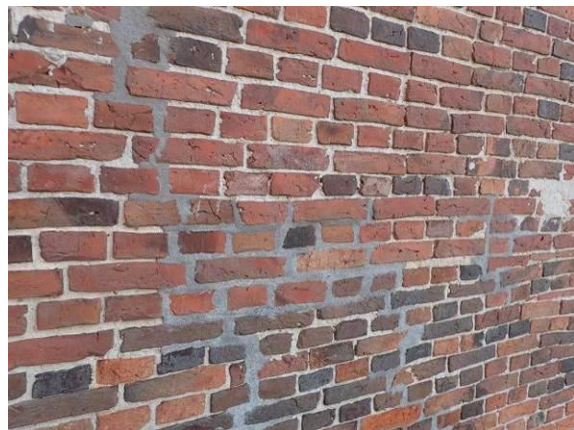
Geschädigte Verfugung Ziegelmauerwerk

Zementöse Reparaturfugen

- Die Verfugungen der Werksteinbestände sind aufgrund der Verformungen überwiegend stark geschädigt, in Teilen abgängig.
- Die Verfugungen des mehrschaligen Massivmauerwerks in der Tordurchfahrt sind überwiegend stark geschädigt.
- Die Verfugung der Ziegelmauerwerke zeigen überwiegend Oberflächenverluste durch Bindemittelabbau. Partiiell sind stark zementgebundene Reparaturfugen verbaut worden.

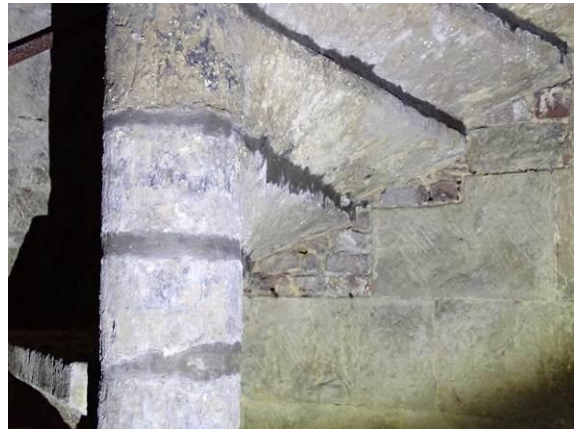
Untersicht Treppenlauf

Schädigende Fugenreparatur im Detail

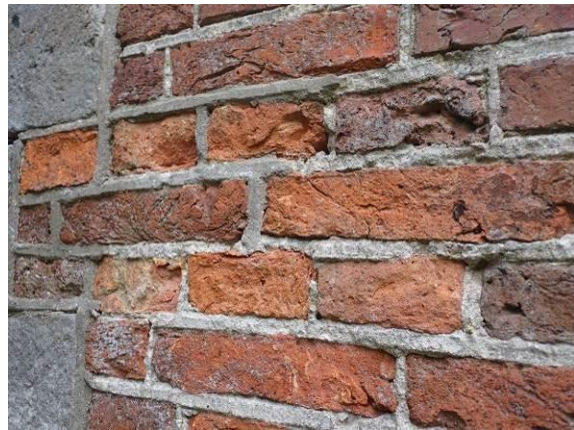
Fassadenfläche Nordwest

Zustand im Detail

- Die Verfugung der Blockstufen wurde mit einem stark zementösen Mörtel erneuert.
- Der nördliche Teil des Treppenvavillons ruht auf der nördlichen Wehrmauer. Hier zeigen sich im Treppenhaus verstärkte Schädigungen durch Bindemittelauswaschungen. Siehe hierzu auch Schadensbericht Wehrmauern.
- Das Ziegelmauerwerk des Treppenvavillons wurde mit geschnittenen Deckfugen gestaltet. Die Verfugung wurde mit stark zementhaltigen Mörteln instandgesetzt. Es zeigen sich vermehrt Ziegelschäden.

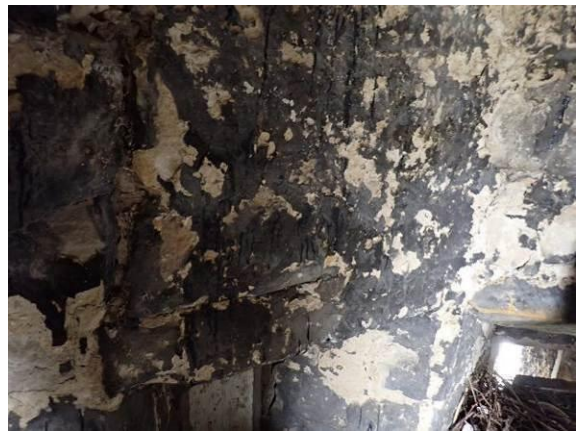
Untersicht Kuppel eines Wacherkers

Dampfdruckschäden im Detail

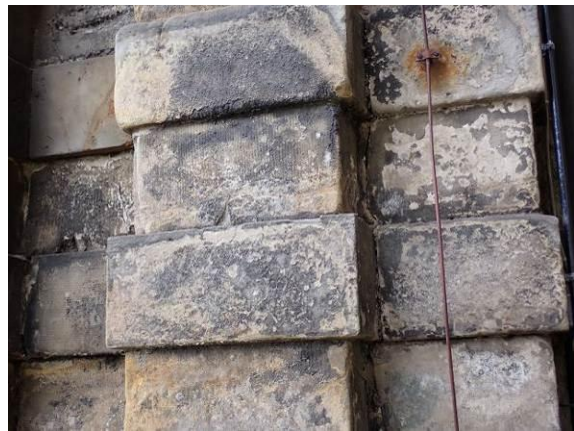
Zustand im Sockelbereich

Oberflächenverluste durch Mürbzonenbildung

- Das Ostschild des Torhauses zeigt eine verstärkte Verkrustung der Oberfläche. In Teilbereichen haben sich Mürbzonen unterhalb der Krusten gebildet. Verstärkt sind die nördlichen Bereiche betroffen. Siehe hierzu auch Schadenskomplex durch ungünstigen Feuchte- und Schadsalzhaushalt.

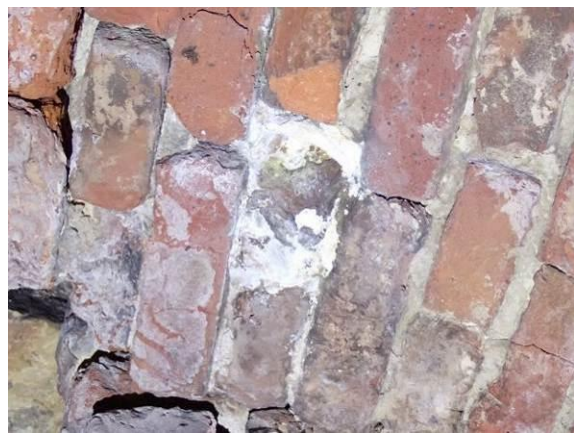
Ablösung Bestandsoberfläche

Kalksinterkruste im Detail

- Die Spindeltreppe im Treppenvavillon zeigt verstärkte Krustenbildungen in den unteren Bereichen. Hier haben sich zum Teil massive Mürbzonen unterhalb der Krusten gebildet.
- Im Bereich des inneren Bogenmauerwerks zur nördlichen Ausfallpforte zeigen sich Bindemittelauswaschungen auf der Bogenunterseite. Siehe hierzu auch Schadensbericht Wehrmauern.

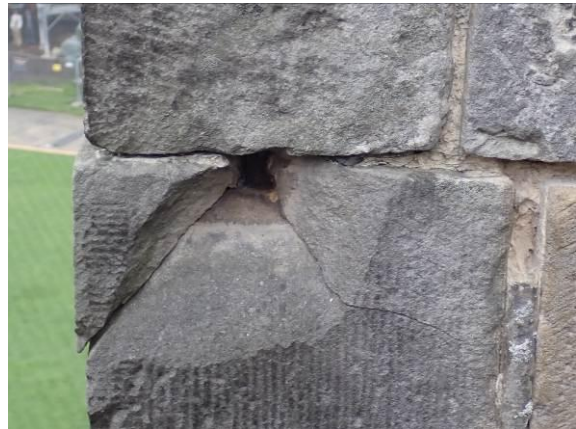
Korrosionssprengung am Staffelgiebel

Ausbrüche im Detail

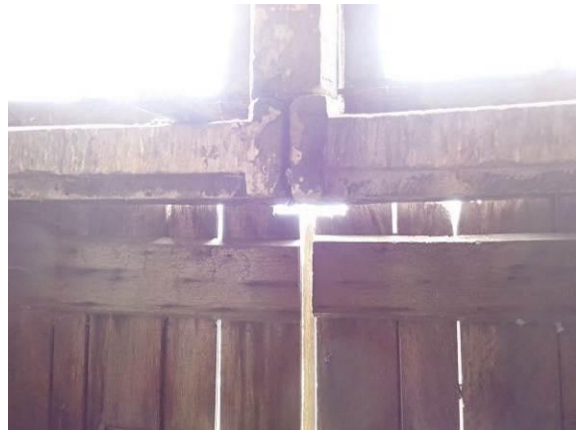
Steinausbruch an einer Klammer

Fehlendes Stabwerk

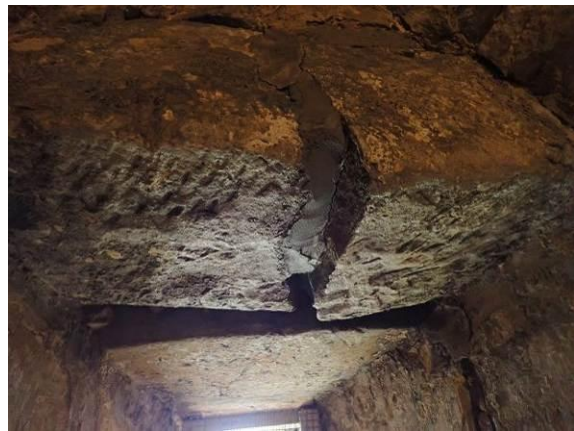
Steinsprengung am Gesimsbalken

Gebrochener Sturzriegel

- Im Bereich der Überspannungen der Maueröffnungen sind die inneren Sturzbalken aufgrund der Rissbildungen in den Fensterachsen teilweise gebrochen.
- Die Schießscharten Steine sind durch korrodierende Metallklammern in unterschiedlichen Intensitäten geschädigt.

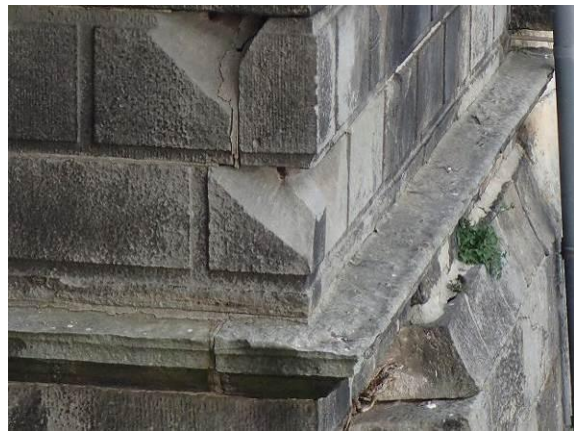
Teilbereich Erker Süd

Ausbrüche im Detail

- Im Bereich des Süderkers zeigen die Natursteine zahlreiche Ausbrüche im Bereich der Dorne und Klammern. Der Sturzriegel des Fensters ist gebrochen. Siehe hierzu auch Statik und Mauerwerk - Gefügeschäden.

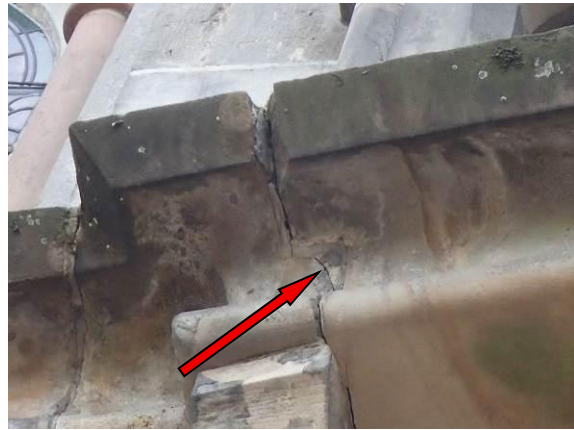
Balkon der Ostfassade

Ausbruch am Auflagerstein

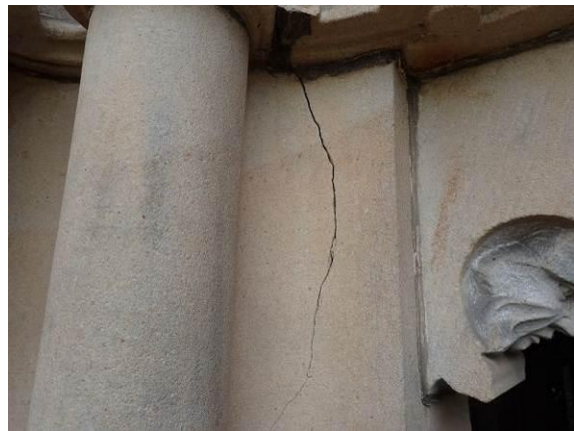
Gebrochener Steindorn

Steinschaden im Auflagerbereich

- Im Bereich des Obergeschosses zeigen Rippen und Jochbögen Rissbildungen. Betroffen ist auch die Mittelbrücke der Nordtür. Siehe hierzu auch Monitoring - Verformungen.
- Im Bereich der Westfassade zeigt sich am ersten Strebepfeiler von Nord eine Fehlstelle in der Außenschale.
- Im Bereich der Nordfassade des Treppenturms ist der Brüstungsriegel am dritten Fenster gebrochen.
- Im Bereich der Ostfassade sind im Erdgeschoss die Brüstungsriegel vier, sechs und sieben von Ost sowie die Sturzriegel drei und vier von Ost gebrochen.
- An der Ostfassade ist am Balkon des ersten Obergeschosses das Konsolauflager Ost am Konsolstein sowie am Balkenstein ausgebrochen. Siehe hierzu auch Monitoring. Die Bauteile der Brüstung sind ausgehend vom Bewegungsverhalten zum Teil gelockert.

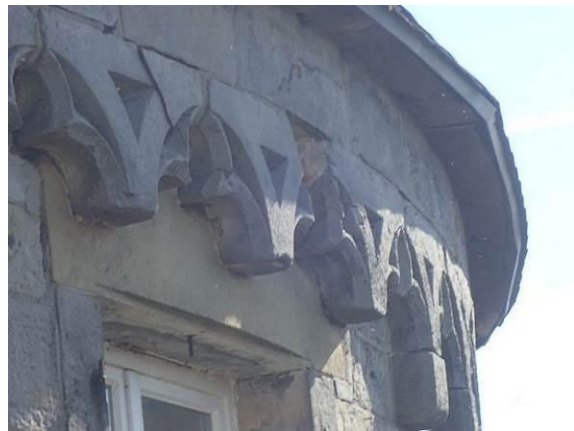
Gebrochener Brüstungsriegel

Zustand am Traufgesims

- Im Bereich des unteren Kranzgesimses sind einzelne Kragsteine durch Ausbrüche geschädigt. Im Weiteren zeigen die Dreipasssteine Schädigungen durch Ausbrüche und Oberflächenverlust.
- Die Steine der Kragbalkone zeigen teilweise verstärkte Ausbrüche und Rissbildungen. Siehe hierzu auch Mauerwerk - Gefügeschäden.
- Der Schornsteinkopf zeigt mehrere Rissbildungen und Ausbrüche. Dieser Bereich war im Zuge der Inspektion nur eingeschränkt zugänglich. Der Kopf ist mit Spannankern gesichert.
- Im Bereich des Traufgesimses sind zahlreiche Naturwerksteine geschädigt. Teilstücke sind bereits ausgebrochen. Siehe hierzu auch Mauerwerk - Gefügelockerungen.
- Partiiell zeigen Brüstungs- und Sturzriegel Rissbildungen.

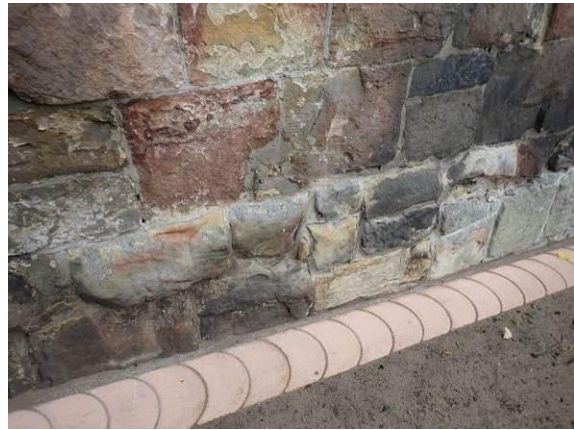
Teilbereich Ostfassade, Turm

Zustand im Detail

- In den unteren Wandbereichen der Ostfassade zeigen die Steine Schädigungen durch Schalenbildungen und Ausbrüche in unterschiedlichen Intensitäten. Das Schadensbild lässt auf einen früheren Brandschaden schließen.

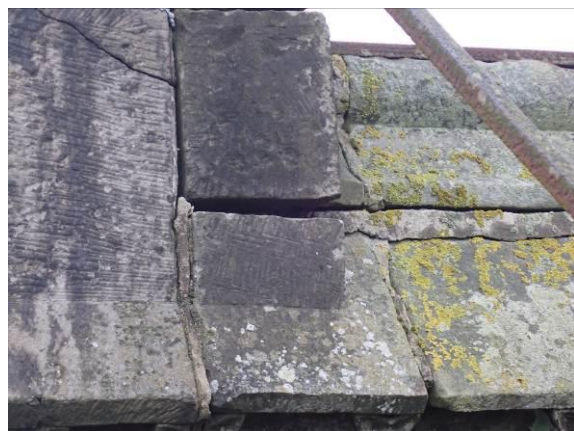
Fallsicherung durch Giebelanker

Gefügeschaden durch Korrosionssprengung

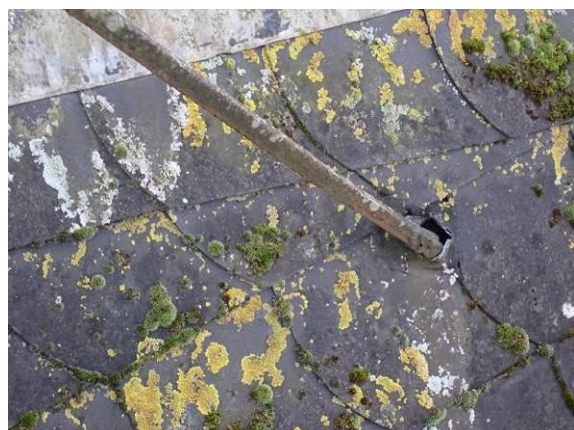
Korrodiertes Zugband

Fehlende Eindichtung eines Giebelankers

- Im Bereich des Südflügels der Kronenburg korrodieren die Maueranker über der eingewölbten Halle des Erdgeschosses. Teilweise sind angrenzende Werksteine durch Korrosionssprengungen geschädigt.

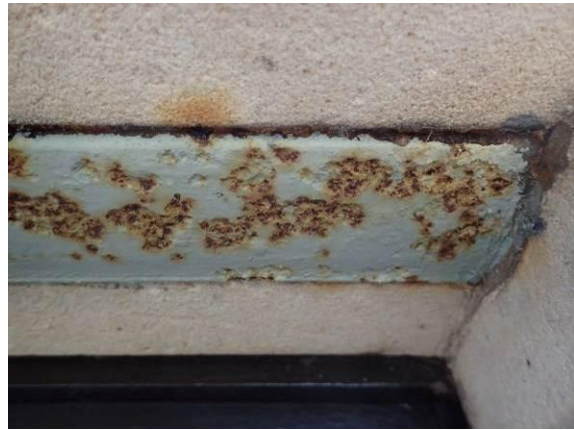
Eingang Ost

Korrosion Sturzträger

- Im Bereich der Galerie korrodiert der Sturzträger über dem östlichen Eingang.

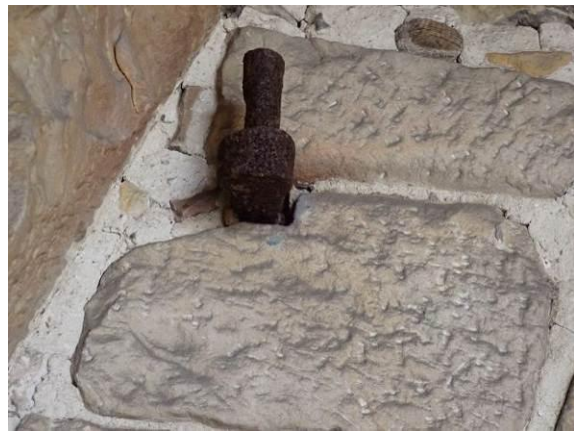
Korrosionssprengung im Detail

Korrodierter Kloben

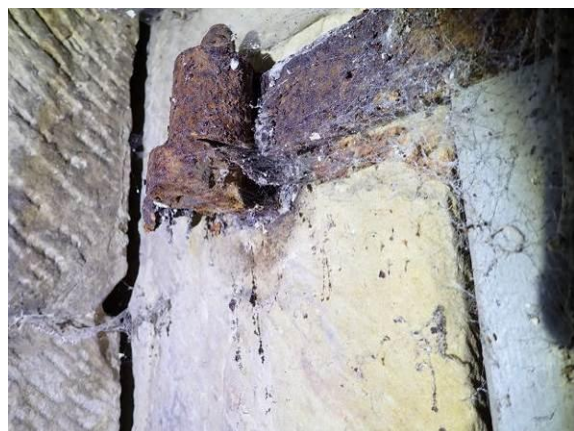
Korrosion Verriegelung

Korrodierter Kloben

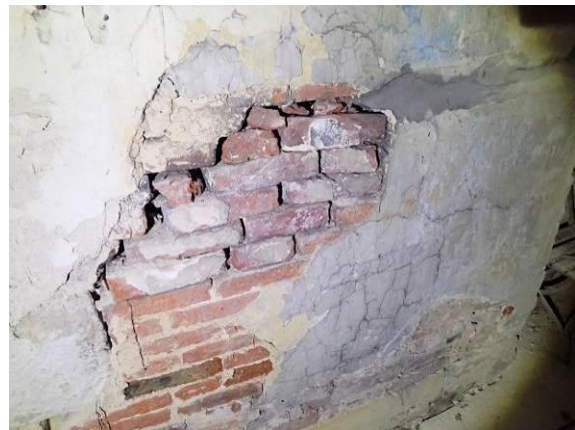
Gefügeschaden im Laibungsmauerwerk

Zustand an einer Reparaturstelle

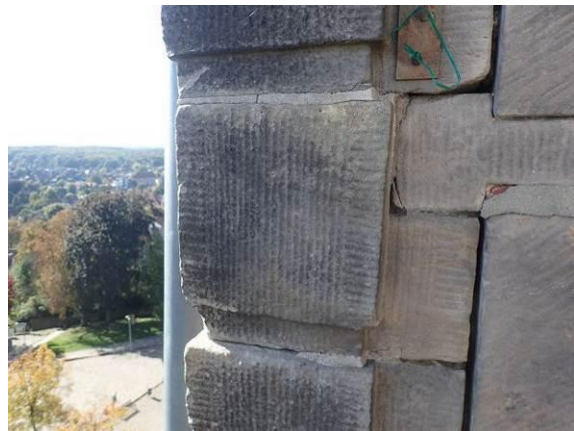
Verformung Außenschale Südwand

Gelöster Ankerstein am Süderker

- Im Bereich der Südfassade zeigen sich im Bereich des Erkers Gefügeschäden. Siehe hierzu auch Statik
- Im Bereich des Steindaches unterhalb des Süderkers zeigen sich Gefügeschäden aufgrund der Verformung der Außenschale des lastabtragenden Mauerwerks. Siehe hierzu auch Statik
- Im Bereich der Ostfassade zeigen sich in den verformten Bereichen verstärkte Gefügeschäden.

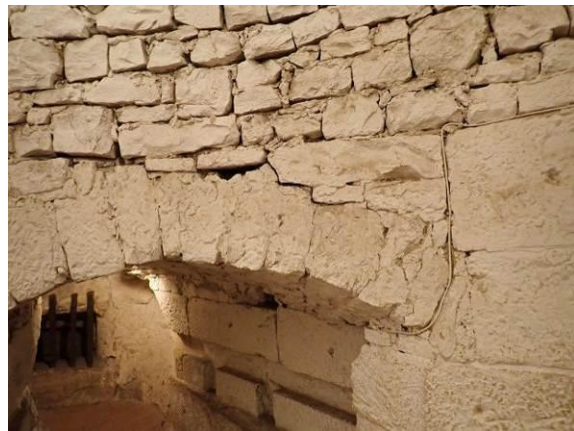
Teilbereich des Kuppelgewölbes

Gefügelockerung im Detail

- Das Mauerwerk des Batterieturms wurde als mehrschaliges Massivmauerwerk im regelmäßigen Schichtenmauerwerk hergestellt.
- Im Bereich der Traufe sind durch den Einbau der Fenstergewände die Konsolsteine des Traufgesims entfernt worden. Partiiell kommt es zu Verformungen und Rissbildungen im Gesims. Im westlichen Bereich befindet sich eine Fehlstelle, durch die die Verspannung des Gesimsringes beeinträchtigt ist.

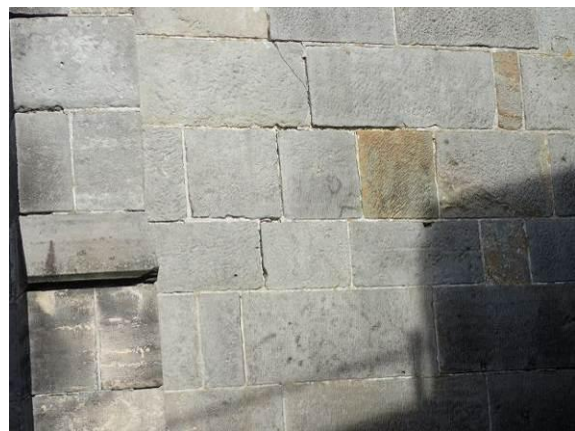
Rissbildungen an den Wandpfeilern

Rissbildung im Detail

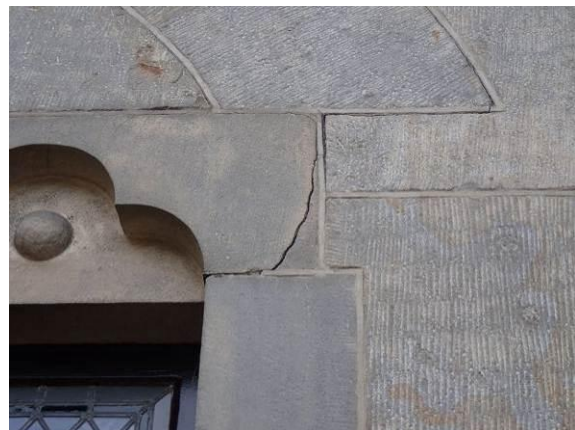
Rissbildung in einer Fensterachse

Rissbildung im Sturzriegel

- Im Bereich der Südwestfassade zeichnen sich im Obergeschoss beidseitig neben den Wandpfeilern Vertikalrisse die in einem Horizontalriss auf Höhe der dritten Steinschicht unterhalb des Kranzgesimses münden. Siehe hierzu auch Statik, Fugen geschädigt und Monitoring. In diesem Zusammenhang zeigen sich auch im Traufgesimses Rissbildungen
- Im Bereich der Nordostfassade zeigen sich in den Fensterachsen verstärkte Rissbildungen. Siehe hierzu auch Statik und Monitoring.
- Im Bereich der Rippengewölbe zeigen die Rippen- und Jochbögen Rissbildungen und teilweise klaffende Fugen, die auf eine Verformung der Wiederlager hindeuten. Siehe hierzu auch Statik. Einzelne Rippensteine haben sich separiert. Die Kappensegel zeigen Rissbildungen verstärkt oberhalb der Wiederlageraufmauerungen. Hier sind vor allem die östlichen Wiederlager betroffen.

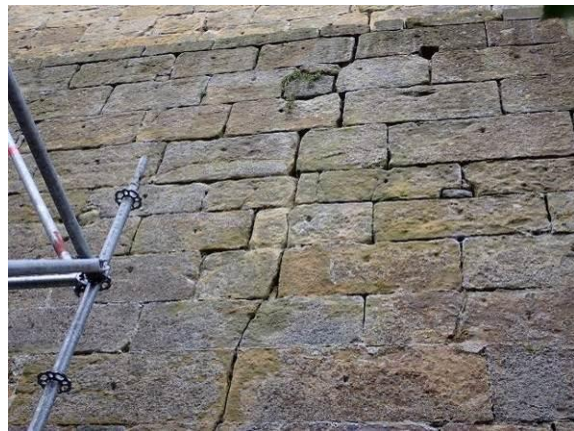
Rissbildung im Tonnengewölbe

Rissbildung in der Nordfassade

- In den Zentralbereichen der Fassaden zeigen sich aufgrund der Querschnittsausdünnungen in den Fensterachsen, in Verbindung mit dem thermodynamischen und hygrischen Bewegungsverhalten der Mauerwerke Rissbildungen. Siehe hierzu auch Schadenskomplex durch ungünstigen Feuchte- und Schadsalzhaushalt.
- Im Bereich der Ecken zeigen sich Rissbildungen die auf ein verstärktes thermodynamisches Bewegungsverhalten hindeuten. Verstärkt sind die Ecken der Südfassade betroffen.
- Im Bereich des Tonnengewölbes zeigt sich ausgehend von den Spannungsrissen in den Zentralachsen ein mittiger Querriss.
- Im Bereich des Kreuzgratgewölbes über dem Obergeschoss zeigen sich oberhalb des Wiederlagers Rissbildungen und Gefügeschäden aufgrund der Kraftumlagerung durch die Öffnung des Nordwestwiederlagers.

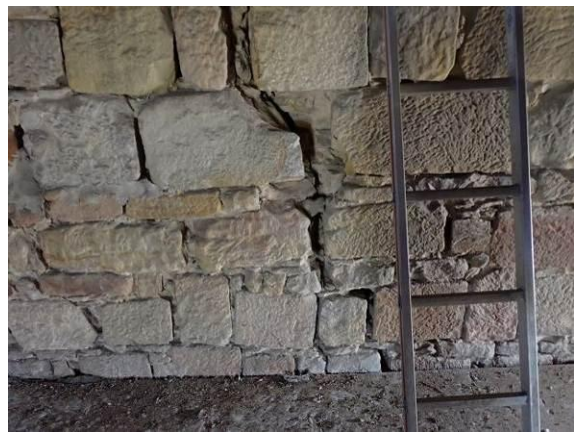
Teilansicht West, Turm

Rissbildung im Detail

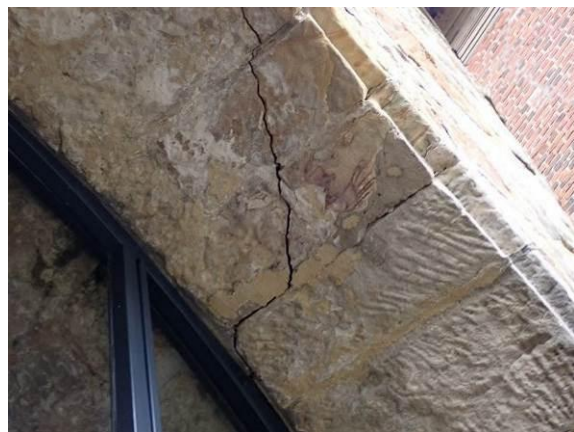
Wehrgang Ost

Rissbildung im Laibungsbereich

- In der Südfassade zeigen sich Rissbildungen in den Fensterachsen. Das Rissbild im Schiff wird durch die Verformung der Außenschale verstärkt. Siehe hierzu Schadenskomplex mehrschalige Massivmauerwerke.
- Im Bereich der Westwand des Turms zeigt sich eine Rissbildung durch die südliche Laibung des Spitzbogens über die Tür im Dachgeschoß. Als ursächlich können hier neben dem Bewegungsverhalten des Mauerwerks in Bezug auf die Querschnittsausdünnungen, auch Umformungen und frühere unsichere Bauzustände in Betracht gezogen werden.
- Im Bereich der Westwand des Schiffes zeigen sich in der Oberfläche Verformungen und im Laibungsbereich des Einganges Rissbildungen die auf eine Separation der Außenschale hindeuten. Siehe hierzu auch Schadenskomplex mehrschaliges Massivmauerwerk.

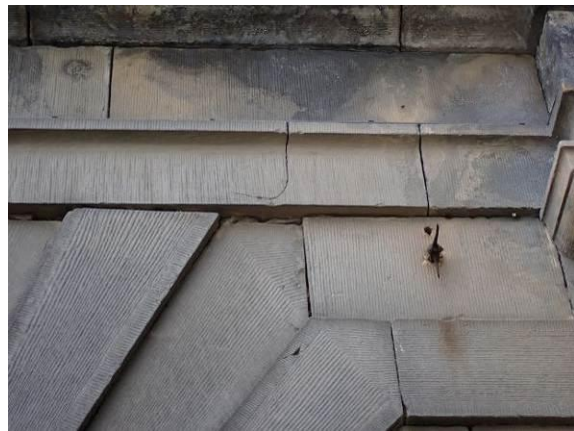
Steinschäden durch ungleichmäßige Belastung

Bruch Gesimsband durch das Einsinken des Bogens

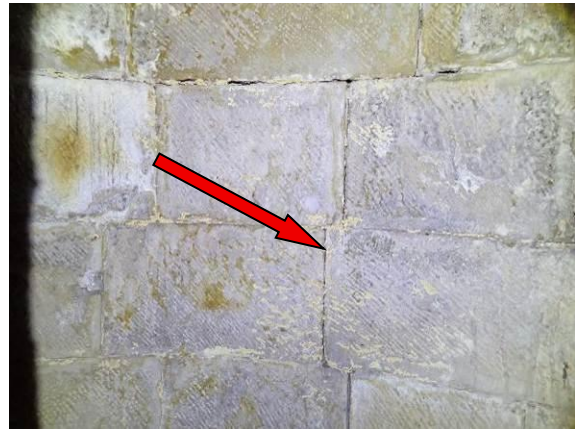
Teilansicht Treppenhauswand

Rissbildung im Fugenverlauf

- Das Treppenhaus zur oberen Ausfallpforte besteht aus Ringschichten, die auf der Nordseite in die angrenzende Wehrmauer ragen. Erstellt wurden die Ringschichten im regelmäßigem Quadermauerwerk.
- Es zeigen sich kleinere, den Fugenverlauf folgende Rissbilder die den Übergang zur Wehrmauer abzeichnen. Siehe hierzu auch Schadensbericht Wehrmauern.

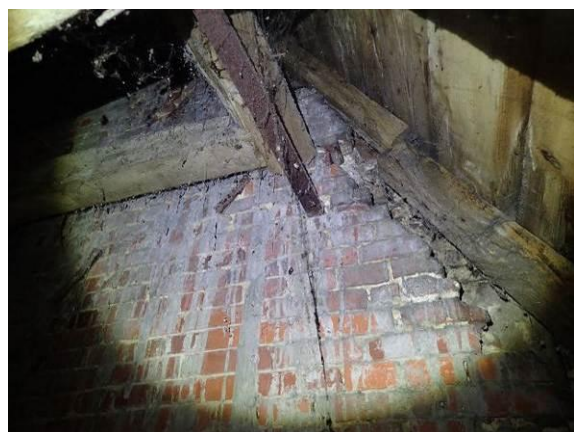
Lockerung in der Ostfassade

Auswaschungen im Giebelschild

- Im Bereich der Nordwestecke zeigen sich im unteren Wandbereich Verformungen und Gefügeschäden, die auf eine Separierung der Außenschale hindeuten.
- Im Bereich des Nordflügels fehlen die nördlichen Abdeckplatten der Giebelschilder.
- Im Bereich des Nordflügels ist in der Ostfassade, im dritten Obergeschoss ein Stein gelöst.
- Im Bereich der Giebelschilder zeigen sich in den nicht ausgebauten Dachbereichen Bindemittelauswaschungen in unterschiedlichen Intensitäten. Siehe hierzu auch Schadenskomplex durch ungünstigen Feuchte- und Schadsalzhaushalt.

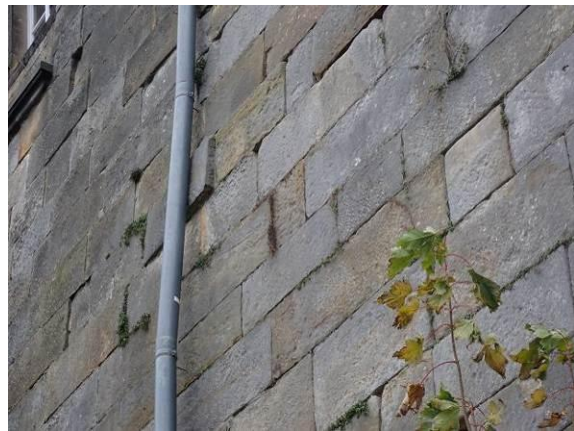
Teilbereich der Südfassade

Gefügeschaden an der Südwestecke

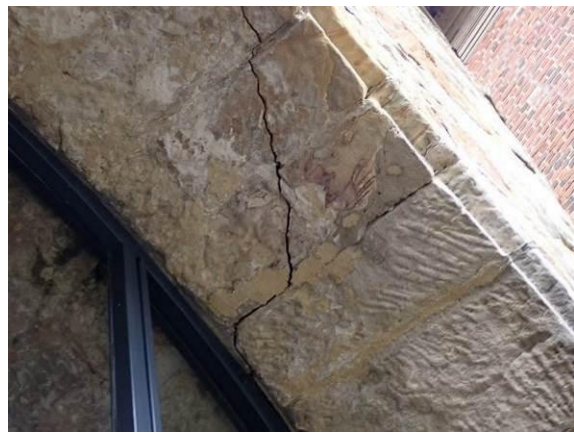
Teilbereich der Westfassade

Abriss der Außenschale

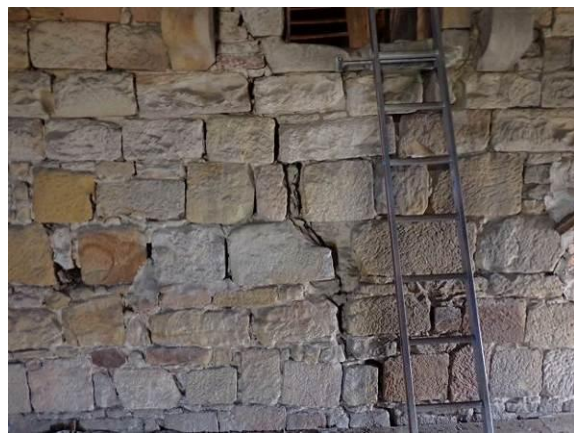
Teilbereich Westwand, Turm

Verformung im Detail

- Im Bereich der Südfassade und der anschließenden Westfassade zeigen sich Verformungen, die auf eine geschädigte Anbindung der äußeren Mauerschalen an das Kernmauerwerk schließen lassen. Das Schadensbild erstreckt sich auch auf die anschließende Verbindungsmauer zum oberen Torhaus. Als ursächlich kann hier die verstärkte Durchfeuchtung der Mauerwerke durch den Feuchteintrag über die Mauerkrone des Wehrgangs angesehen werden. Siehe hierzu auch Schadenskomplex durch ungünstigen Feuchte- und Schadsalzhaushalt.

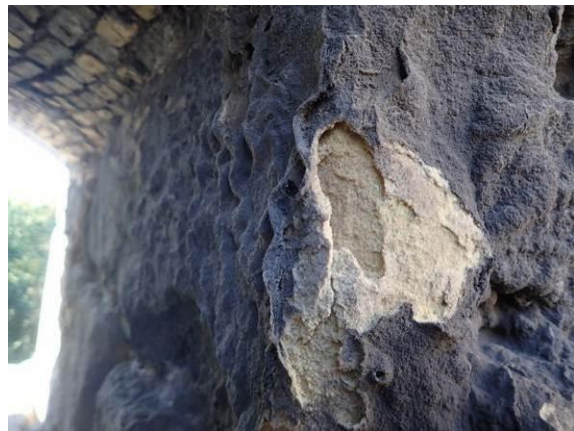
Verformte Mauerwerksschalen

Verkrustung durch Bindemittelauswaschungen

- Die Westwand der Werkstätten sowie das aufgehende Mauerwerk zeigt aufgrund der eingeschränkten Wasserführung auf dem Wehrgang und auf der Mauerkrone sowie durch die geschädigte Verfugung eine sehr hohe Bauteilfeuchte. Verformungen und Bindemittelauswaschungen weisen auf eine Schädigung des Setzmörtels und ggf. auf eine Schädigung des Mauerverbundes zwischen den Schalen hin. Die Ziegelkappen oberhalb der Scharten sind durch Bindemittelauswaschungen und Frostsprengungen geschädigt. Auf den inneren Oberflächen haben sich zum Teil massive Krusten gebildet.

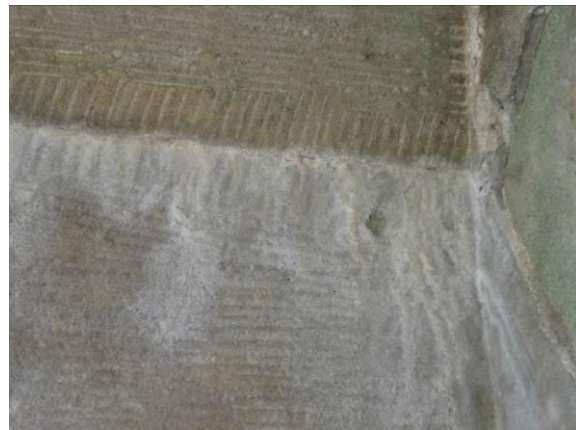
Ostbalkon, Westflügel

Bindemittelauswaschungen im Detail

- In den unteren Wandbereichen der Fassaden der Kronenburg zeigen sich diverse Schadsalzhorizonte und erhöhte Bauteilfeuchten. Im Bereich des Südflügels wurde in der Säulenhalle, innenseitig ein Sanierputz aufgetragen, der sich seinem Nutzungsende nähert. Im Hinblick auf die eingeschränkte Entfeuchtung über die Sanierputzflächen, erhöhen sich die Gleichgewichtsfeuchten der Mauerwerke und die äußeren Verdunstungsflächen werden verstärkt beansprucht. Im Vergleich zur Bauteilinspektion 2021 zeigt sich ein verstärktes Schadensbild

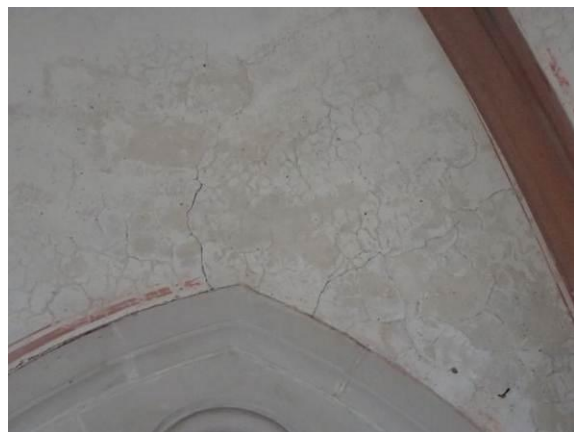
Geschädigte Fugen der Westfassade

Erhöhte Bauteilfeuchte in den Wiederlagern

- Im Bereich des Obergeschosses kommt es über die Westwand zu einem verstärkten Feuchteeintrag. Siehe hierzu auch Fugen geschädigt und Monitoring. Die Putze der Wandflächen und Kappensegel sowie deren Fassungen zeigen Schädigungen durch Dampfdrücke und Schadsalzspaltungen. Verstärkt wird das Schadensbild durch die Schadsalzanreicherungen über Vorgängerschäden, vermutlich in der Dachhaut der Galerie.
- In den Sockelbereichen der Galerie zeigen sich erhöhte Gleichgewichtsfeuchten und diverse Schadsalzhorizonte. Die Innenputze zeigen partiell Schädigungen durch Schadsalzspaltungen und Dampfdruckschäden.

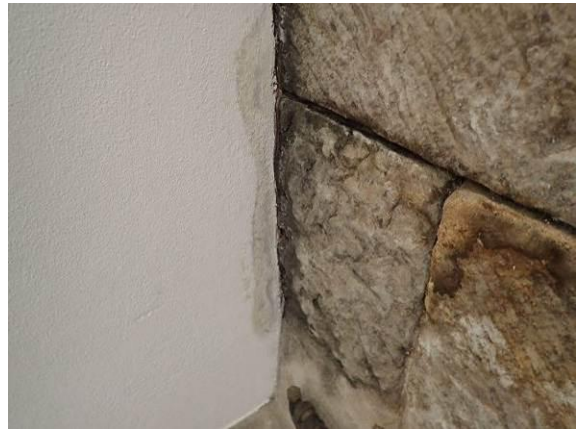
Erdgeschoss, Ecke Südost

Feuchteintrag im Detail

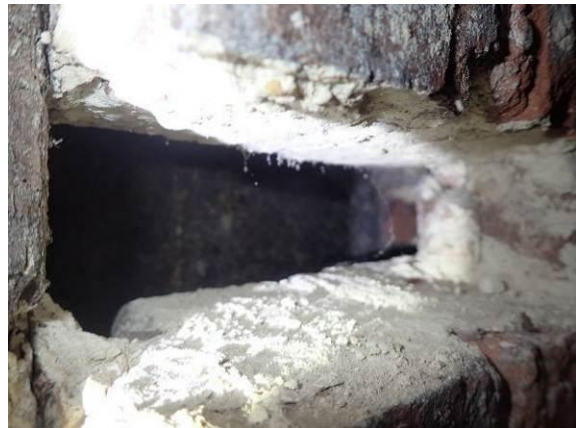
Akardenbögen vor der Südwand, Erdgeschoss

Bauteilöffnung in der Vorsatzschale

- Die Südwand im Erdgeschoss wurde größtenteils durch eine Vorsatzschale verkleidet, welche über Bindersteine an die Bestandswand angeschlossen wurde. Im Erdgeschoss befindet sich auf der Innenoberfläche der Bestandswand ein Teeranstrich. Aufgrund des Ausbaustands konnten die übrigen Innenoberflächen hinter der Vorsatzschale zerstörungsfrei nicht untersucht werden.
- Im Bereich des Erdgeschosses zeigt die Nordwand aufgrund des Erdkontaktes erhöhte Gleichgewichtsfeuchten. Betroffen sind auch die Vorsatzschalen. Es zeigen sich Schädigungen durch Schadsalzsprengungen, Korrosionssprengungen ehemaliger Befestigungsmittel und Dampfdruckschäden.
- In den Sockelbereichen des Erdgeschosses zeigen sich partiell Schädigungen der Opferputze und Steinoberflächen durch Schadsalzsprengungen.
- Im Bereich des dritten Obergeschosses kommt es über die Schwellen der Südtüren temporär zum Feuchteeintrag.

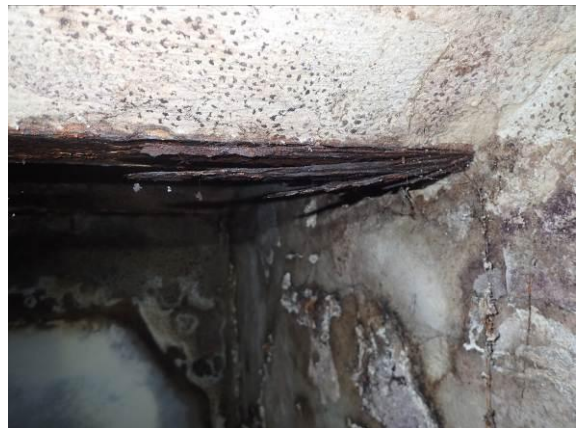
Blattrostbildung im Detail

Schädigung im Auflager

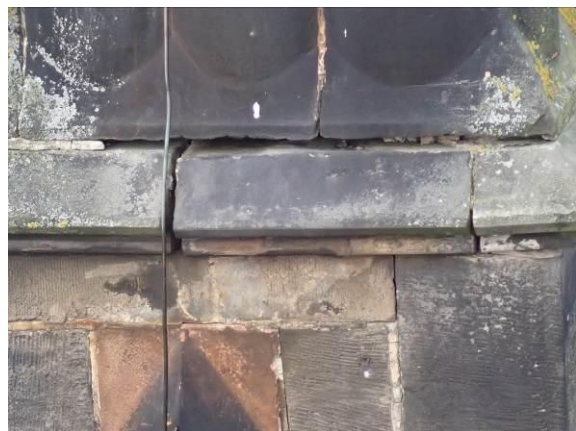
Abgängiger Setzmörtel

Weitere Gefügeschäden

- Im Bereich des Südflügels zeigt der östliche Schornsteinkopf ein geschädigtes Fugennetz, Ausbrüche an den Kaffgesimsen, die die Wasserführung beeinträchtigen sowie eine verstärkte Verkrustung des Steinmaterials. Das Mauerwerksgefüge ist im unteren nördlichen Bereich massiv geschädigt. Ein Versagen kann kurzfristig nicht ausgeschlossen werden. Die Stöße der Bleischürzen sind verklebt. Im Zuge der Inspektion sind absturzgefährdete Steine durch eine Fachfirma mittels Notverfugung provisorisch gesichert worden.

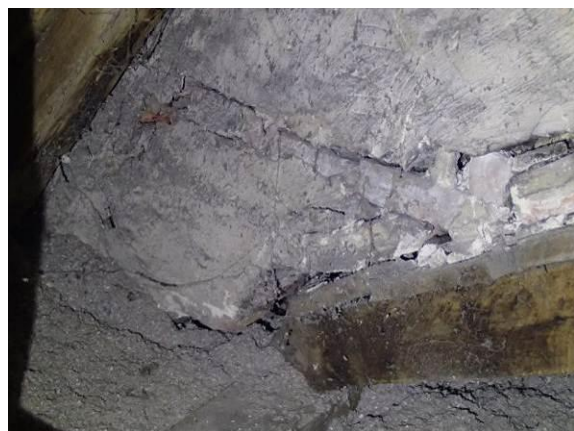
Verzogener Schornstein Südost

Gefügeschaden am unteren Ansatz

- Die Schornsteinköpfe zeigen Fugenschäden in unterschiedlichen Intensitäten.
- Am Schornsteinkopf West ist die Abdeckplatte im Auflager Südost gelöst. Die Abdeckplatte zeigt Schädigungen durch Korrosionssprengungen. Der Schornsteinkopf zeigt auf der Südseite eine Vertikalrissbildung im Schlot West. Als ursächlich kann hier eine Überbeanspruchung durch thermodynamische Spannungen angesehen werden.
- Der östliche Schornsteinkopf des Marstalls wurde durch vier in unterschiedlichen Intensitäten verzogene Schornsteine gespeist. Der nordöstliche Schornstein ist abgebrochen worden und die Fehlstelle im Anschluss mit einer Unterstützung gesichert worden. Der Schornstein Südost zeigt Gefügeschäden am Fußpunkt, oberhalb der Decke über dem zweiten Obergeschoss. Siehe hierzu auch Statik.

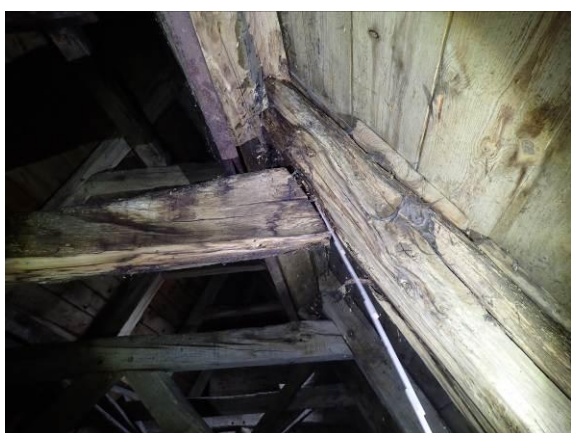
Gebrochener Kehlbalken

Geschädigter Rähmanschluss

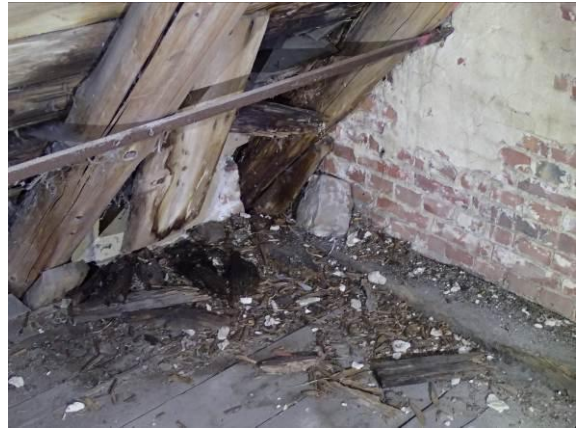
Dachtragwerk des Westflügels

Schädigung am Schornsteinanschluss Nordwest

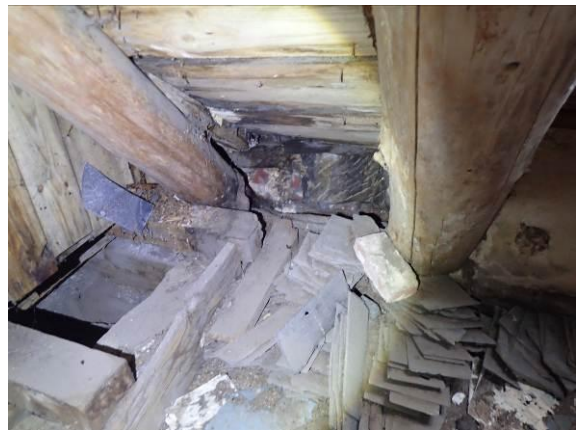
Schädigung am Kehlenfuß Südwest

Schädigung Sparrenfuß

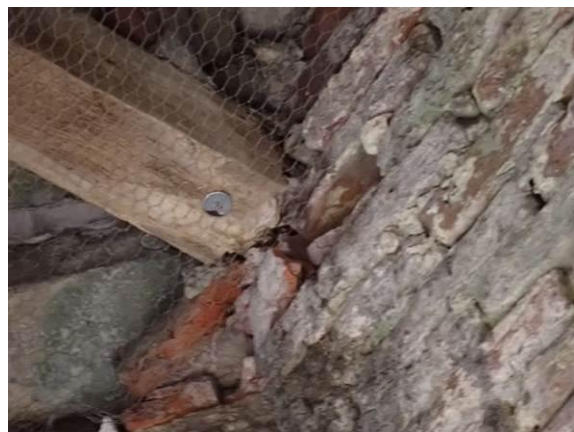
Ansicht Kuppelsicherung

Schädigung im Auflager

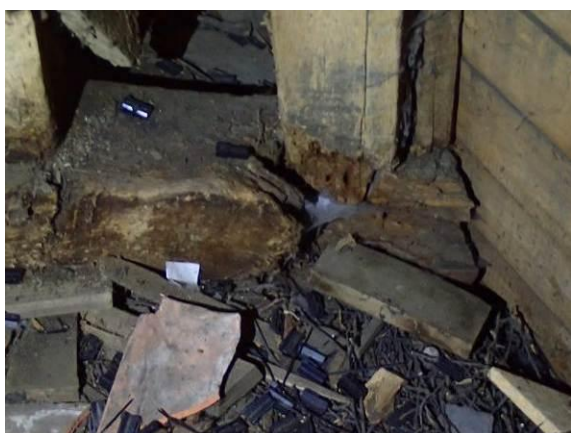
Schäden am Zwischenrahm

Schädigung Sparrenfuß

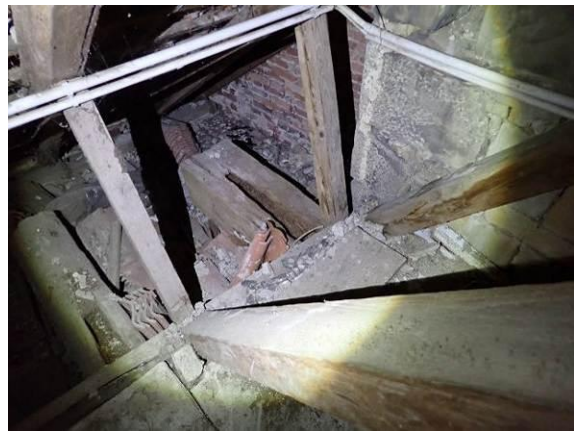
Weitere Balkenschaden

Nordauflager Deckenbalken Ost, Schiff

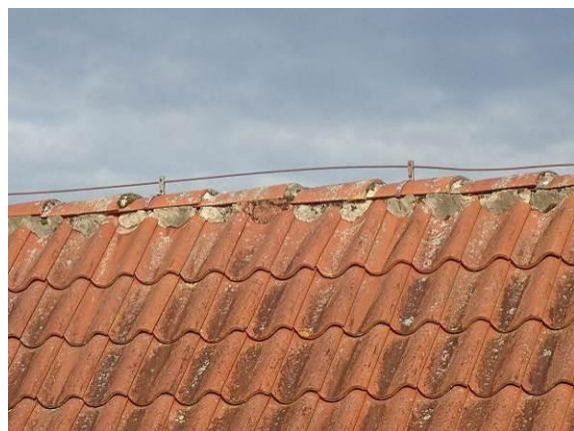
Schädigung am Dachfenster

Geschädigter Mörtelfirst

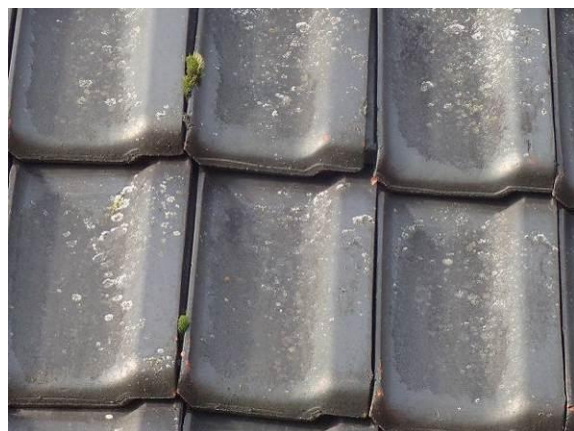
Geschädigter Grat

Verformung der Dachhaut

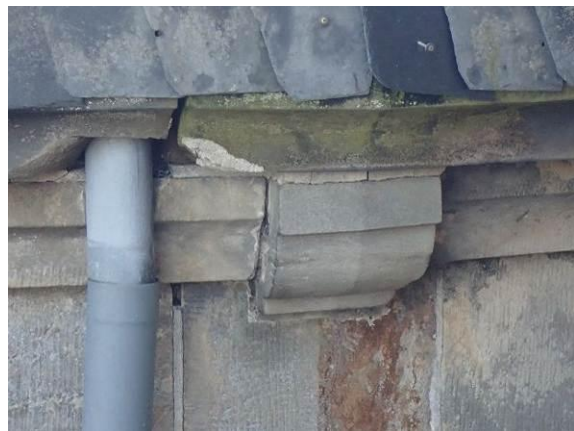
Ansicht Kastenrinne

Undichter Fallrohranschluss

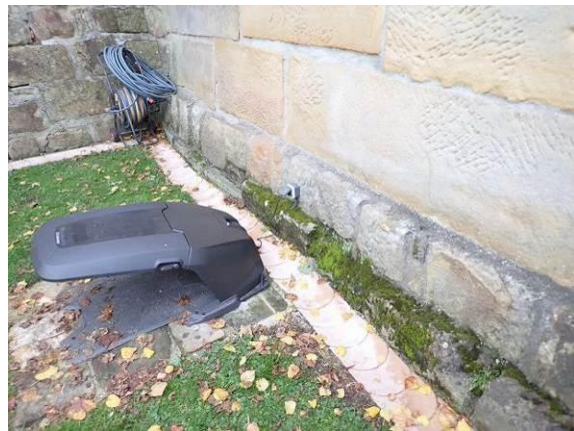
Fehlende Dachentwässerung

Folgeschaden im Sockelbereich

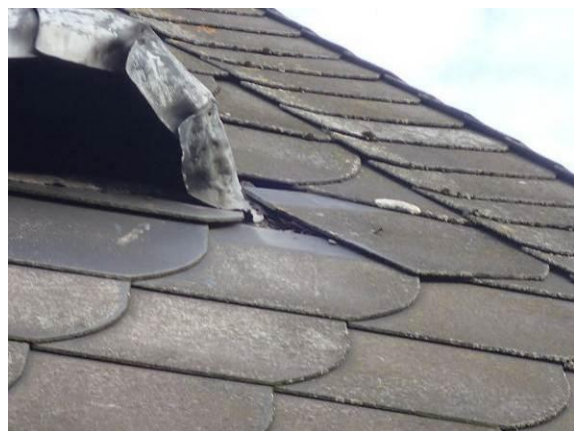
Gelöste Bleichsürze

Eindichtung Lüftungsgaube im Detail

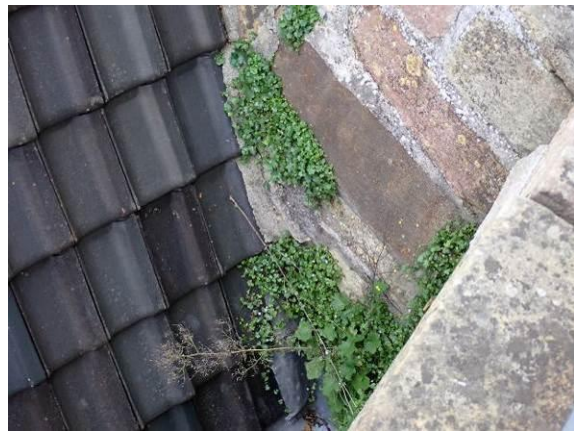
Geschädigter Mörtelschlag

Zustand im Detail

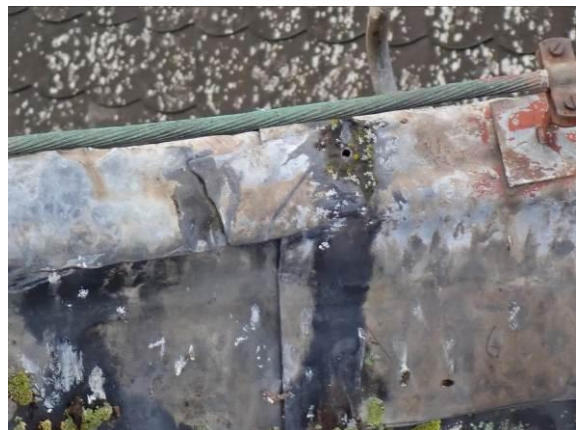
Gelöstes Abdeckblech

Geschädigter Reparaturbereich

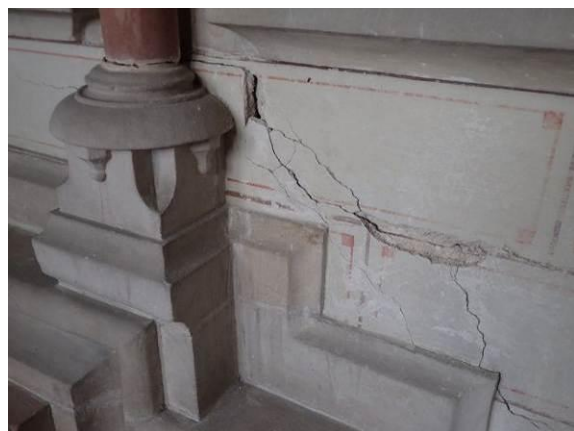
Verformung und Rissbildung im Detail

Verformung im Brüstungsbereich

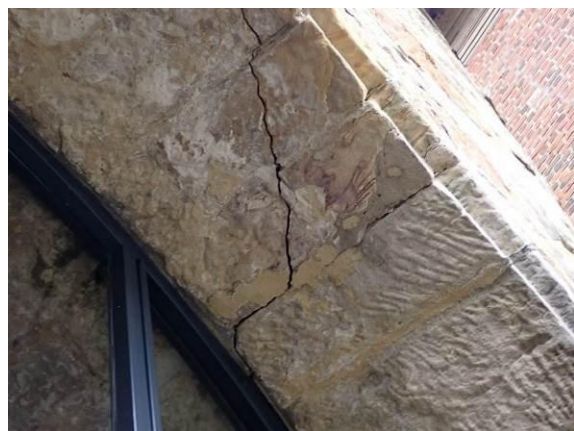
Teilbereich der Westfassade, Schiff

Rissbildung aufgrund von Schalenablösungen
