## Inspektionsbericht

**Burganlage Bentheim, Schlossstraße 7, 48455 Bad Bentheim**  
**Bauteilinspektion, Gebäudebestand**

Oberer Burghof, Ansicht von Ost, November 2025

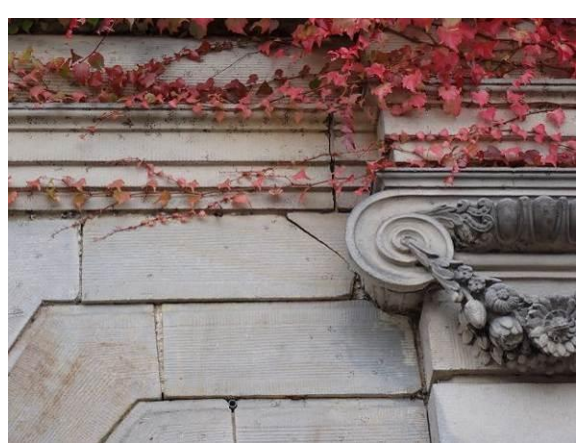
Verschiebung im Stoßfugenbereich

Bruch im Werkstein durch Bogensetzung
