## Inspektionsbericht

**Einfriedung Schlosspark, 48455 Bad Bentheim**

**Erstinspektion**

Einfriedungsmauer, Schlosspark, Ansicht Kaisertor Ost, September 2025

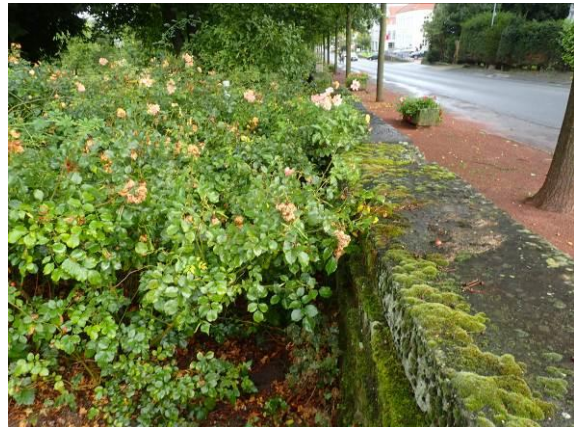
Bewuchs im Detail

Es besteht die Gefahr der Mauerwerksschädigung im Fundamentbereich durch unter- sowie einwachsende Pflanzenteile. Weiterhin können Mauerwerksschäden etc. entstehen, die unter anderem auch durch Verschattung ausgelöst werden, da hier das Mauerwerk nicht ausreichend abtrocknen kann.

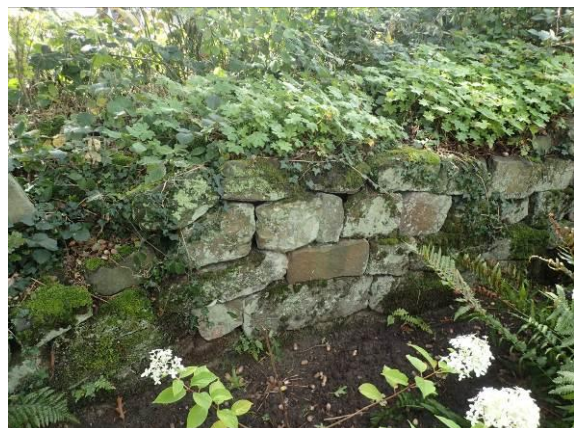
Zustand im Detail

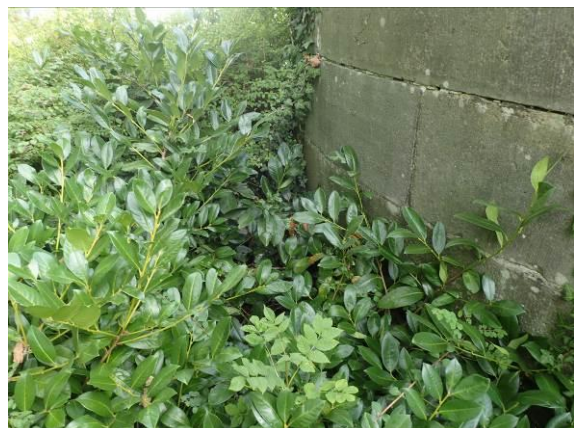
Zustand im Detail

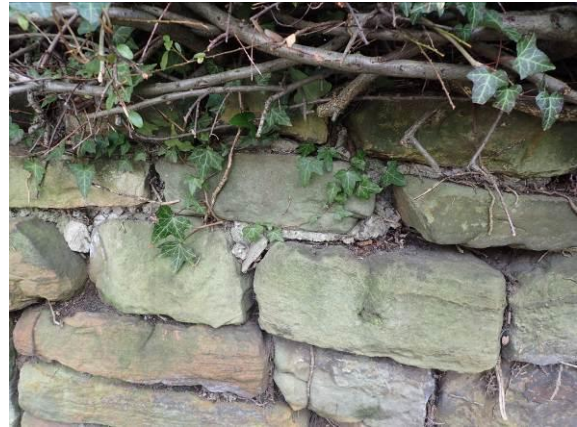
Efeu in der Mauerwerksstruktur

Die Triebe der Pflanzen setzen sich in kleinen Rissen im Mauerwerk fest. Hier wachsen sie heran und drücken durch die dabei entstehende Volumenvergrößerung das Mauerwerk auseinander. Dies kann außerdem einen erhöhten Feuchtigkeitseintrag und Gefügeschäden am Mauerwerk zur Folge haben.

- **Ggf. die Wasserführung in den betreffenden Bereichen optimieren.**
- **Der Bewuchs sollte behutsam, ohne Beschädigung der Bausubstanz, entfernt werden. ggf. sollten gefährdete Bereiche zuvor gesichert werden.**
- **Geeignete Verfahren zur Entfernung sollten anhand von Probeflächen ermittelt werden.**
- **Der Ausbau des Wurzelwerkes sollte im Zuge einer Mauerwerkssanierung erfolgen. In diesem Zusammenhang sollten die Bauzustände berücksichtigt werden.**
- **Die Verschattung der Mauerwerke sollte reduziert werden. Siehe hierzu auch Bäume am Mauerwerksbestand.**
- **Die gereinigten Flächen sollten im Rahmen eines Pflege- und Wartungsplanes einem dauerhaften Monitoring unterzogen werden.**

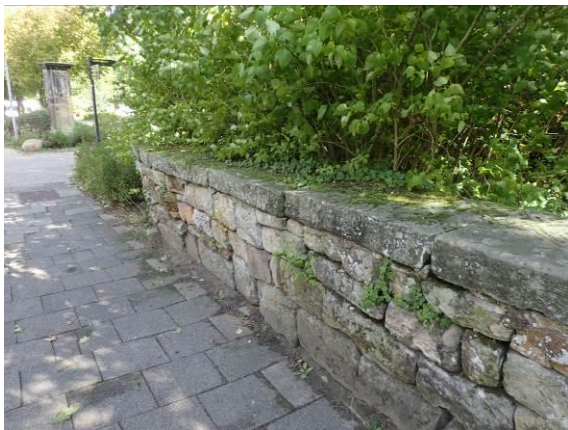
Durchwachsen von Rankpflanzen

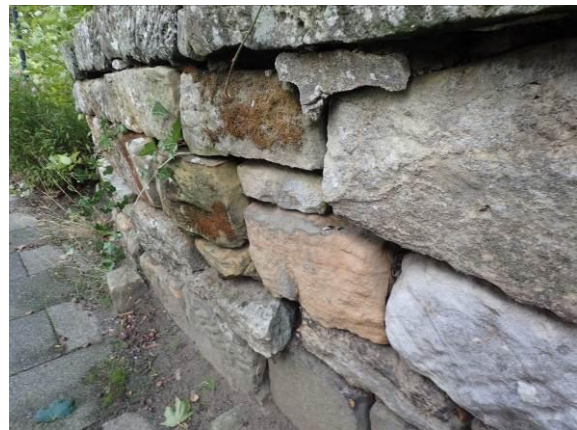
Zustand im Detail

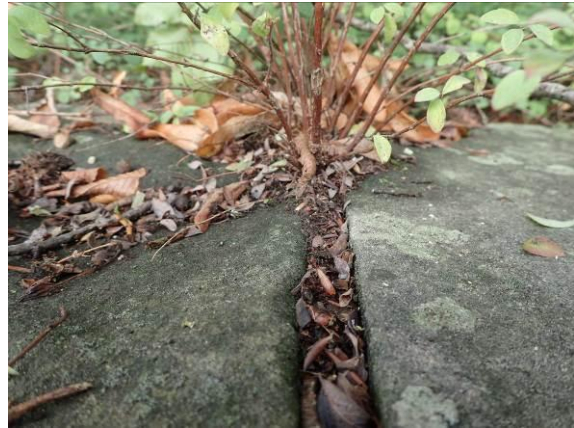
Weitere Pflanzenansiedlung

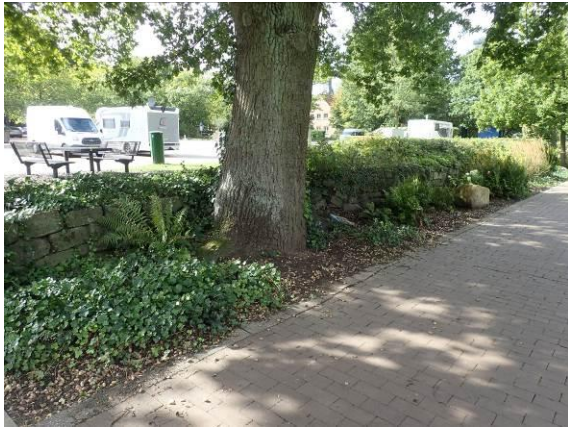
Baum an der Südwand

Es besteht die Gefahr der Mauerwerksschädigung im Fundament- und im aufgehendem Mauerwerk durch unter- sowie einwachsende Pflanzenteile. Dadurch kann es zu Verformungen und Gefügeschäden im Mauerwerk kommen. Eine Schädigung der inneren Mauerwerksstruktur ist die Folge, was zum Versagen der Mauerwerke führen kann.

- Um den historischen Baumbestand sichern zu können, sollte ein Konzept zur Entlastung der Mauerwerksbereiche erarbeitet werden. Hierzu sollte ein sachkundiger Baumpfleger zu Rate gezogen werden.
- Um eine Fällung erhaltenswürdiger Bäume zu vermeiden, kann die partielle Umlegung des Trockenmauerwerkes in Betracht gezogen werden. Um in diesem Zusammenhang die Gefährdung durch den Wurzeldruck zu reduzieren, können die erneuerten Mauerwerksbereiche auf lastverteilenden Bögen aus Trockenmauerwerke oberhalb der Hauptwurzeln abgelastet werden. Bewehrt haben sich hierfür größere, flächige Bruchsteine mit geringer Höhe und gleichmäßigen Lagerung.
- Der Ausbau des Wurzelwerkes sollte im Zuge einer Mauerwerkssanierung erfolgen. In diesem Zusammenhang sollten die Bauzustände berücksichtigt werden.

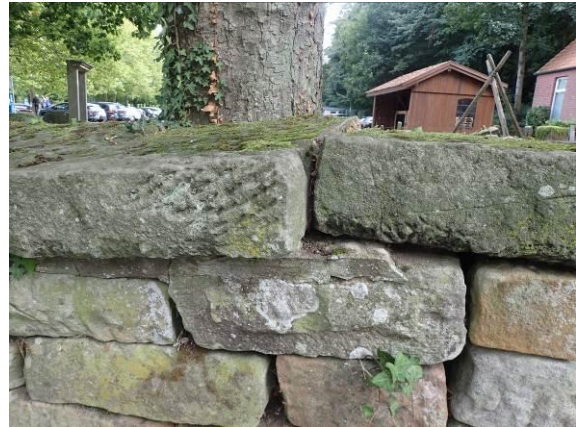
Gefügeschaden durch Wurzeldruck

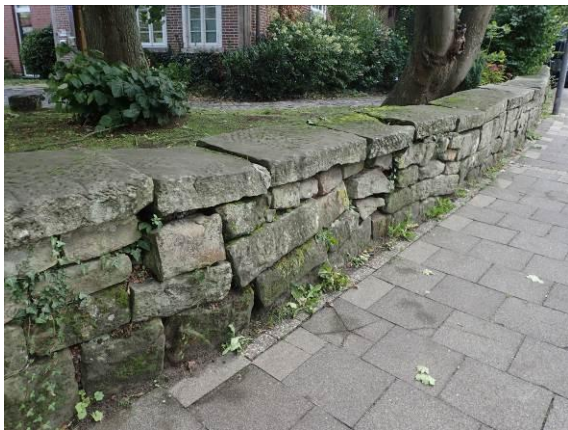
Verformung der Westwand

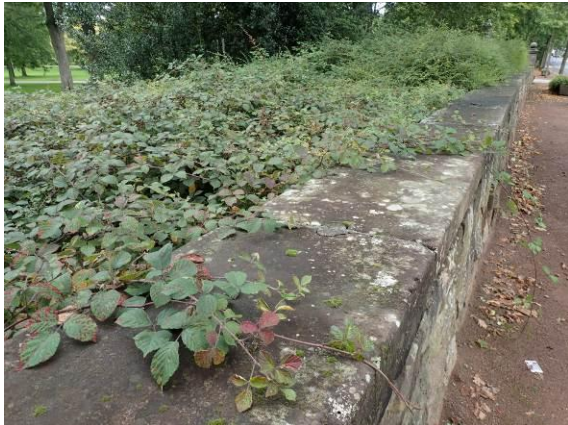
Mauerkronenabdeckung der Westwand

Moose verursachen eine erhöhte Mauerwerksfeuchtigkeit, da sie in der Lage sind größere Mengen Wasser zu speichern. Flechten und Algen verstopfen den oberflächennahen Porenraum, wodurch das natürliche Abtrochnungsverhalten der Baustoffe gestört wird. Die Ursache für einen verstärkten biogenen Bewuchs durch Moose, Flechten und Algen liegt in vielen Fällen an der Bewitterungssituation, im eingeschränkten Rücktrochnungsverhalten der Mauerwerke durch Verschattung, an der Oberflächenbeschaffenheit des Steinmaterials, konstruktiven Mängeln sowie an der Porenstruktur und der Mineralogie des verwendeten Steinmaterials. Zudem entsteht durch den biogenen Befall ein säuerlicher Biofilm, der evtl. eine Zersetzung des Bindemittels von Mörteln und Steinen bewirkt. Dies kann eine weitere Durchfeuchtung des Mauerwerks nach sich ziehen, mögliche Folgen können durch andere Schadensmechanismen wie z. B. Frost auftreten und zu Verlusten historischer Bausubstanz führen.

- **Ggf. die Wasserführung in den betreffenden Bereichen optimieren.**
- **Der Bewuchs sollte behutsam, ohne Beschädigung der Bausubstanz, entfernt werden.**
- **Geeignete Verfahren zur Entfernung sollten anhand von Probeflächen ermittelt werden. Bewährt haben sich in diesem Zusammenhang Reinigungsverfahren mit überhitztem Wasser.**
- **Die Verschattung der Mauerwerke sollte reduziert werden. Siehe hierzu auch Bäume am Mauerwerksbestand.**

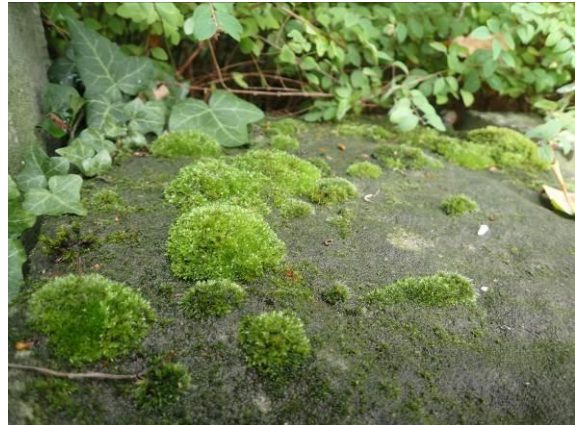
Moosbewuchs im Detail

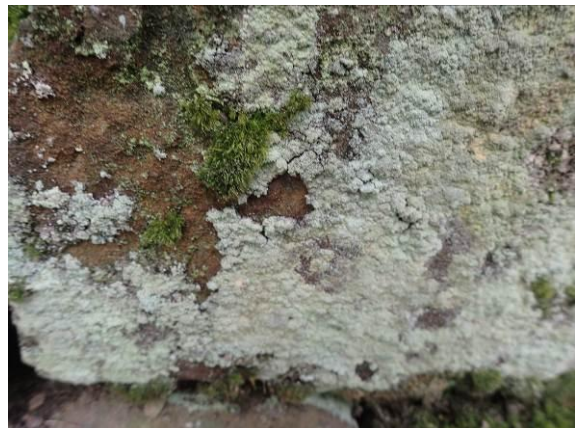
Flechtenbewuchs im Detail

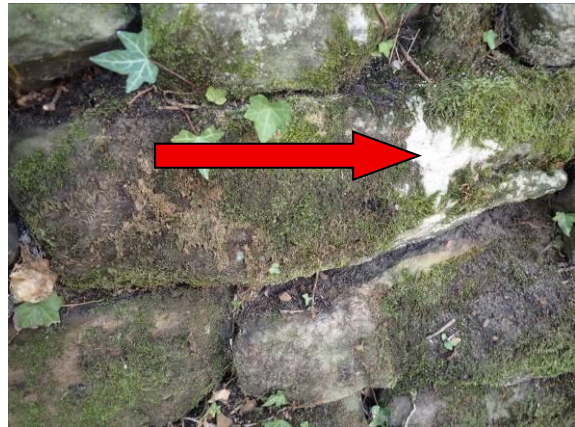
Steinschäden durch Bindemittelabbau

- Die Steinoberflächen zeigen in unterschiedlichen Intensitäten, Krustenbildungen durch biogenen Bewuchs an den Oberflächen. Siehe hierzu auch biogener Befall.
- Die Steinoberflächen zeigen partiell Schalenbildungen und Steinschäden durch Bindemittelauswaschungen in unterschiedlichen Intensitäten.
- Die Steinoberflächen zeigen teilweise Schädigungen durch Dampfdrücke und Schadsalzsprengungen in unterschiedlichen Intensitäten.

- **Die Oberflächen der Steine sollten in regelmäßigen Abständen von biogenem Befall und Anhaftungen gereinigt werden.**
- **Die Vorgehensweise zur Behandlung von Krusten muss für den Einzelfall festgelegt und sollte von einer Fachfirma ausgeführt werden. Ziel einer Maßnahme sollte die Reduzierung von absperrenden Verkrustungen, zur Wiederherstellung des Feuchtehaushaltes an den Oberflächen der Natursteine sein. Bewährt haben sich in diesem Zusammenhang Niederdruckrotationswirbelstrahlverfahren und bei biogenen Krusten Reinigungsverfahren mit überhitztem Wasser bzw. Dampfreinigungsverfahren. Die Reinigungsparameter sollten anhand von Probeflächen abgestimmt und definiert werden.**

- **Stark sandende Oberflächen können durch eine Festigung im Kompressenverfahren stabilisiert werden. Hierzu haben sich Steinfestiger auf Kieselsäureestylesterbasis bewährt. Zur Abstimmung der Materialeigenschaften und der technologischen Verfahrensweisen sollten zwingend Probeflächen angelegt werden. Im Rahmen der Bewertung der Beprobung sollten neben der festigenden Wirkung auch die Eindringtiefen und Anbindungen an die ungestörten Materialbereiche untersucht und bewertet werden. Auch dürfen Festigungen den Feuchtehaushalt des ungestörten Materials nicht wesentlich beeinflussen.**

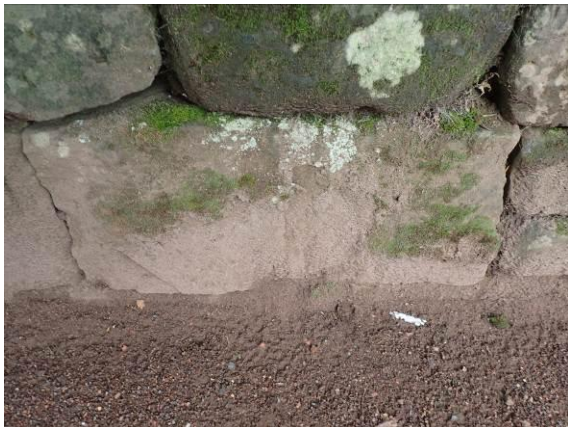
Oberflächenschäden im Spritzwasserbereich

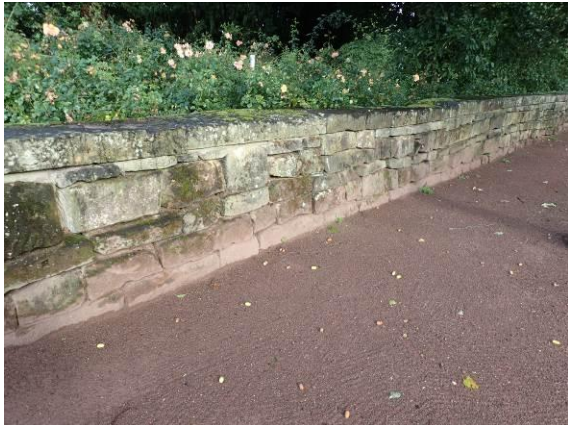
Teilbereich der Ostwand

- Die östliche Trockenmauer der Parkeinfriedung wurde mit großformatigen Abdeckplatten vor eindringendem Wasser geschützt. In diesem Zusammenhang wurden die oberen Schichten mit einem zementhaltigen Mörtel verfüllt bzw. neu versetzt. Die Abdeckplatten wurden ebenfalls in überwiegend zementgebundenen Mörteln gesetzt. Aufgrund des unterschiedlichen Bewegungsverhaltens des Trockenmauerwerkes zu den vermörtelten Bereichen zeigen sich ausgehend von hygrischen, dynamischen und thermischen Beanspruchungen, Gefügeschäden in den Grenzbereichen. Im südlichen Bereich der Westeinfriedung sind ebenfalls großflächige Abdeckplatten erhalten geblieben. Hier ist die Vermörtelung weniger intensiv ausgeprägt, was zu einem reduzierten Verformungsverhalten geführt hat.

- Die Beanspruchung der Trockenmauerwerke durch Pflanzenbewuchs sollte reduziert werden.
- Austausch schwer geschädigter Steine und im Gefüge gelockerter Bereiche. In diesem Zusammenhang sollte die innere Verzahnung zum zweiten Haupt berücksichtigt und ggf. optimiert werden. Ggf. sollten in diesem Zusammenhang die angrenzenden Bereiche neu versetzt werden.

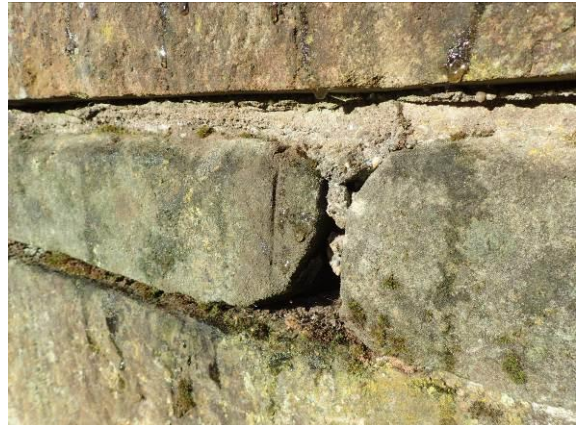
Geschädigtes Mörtelbett der Abdeckplatte

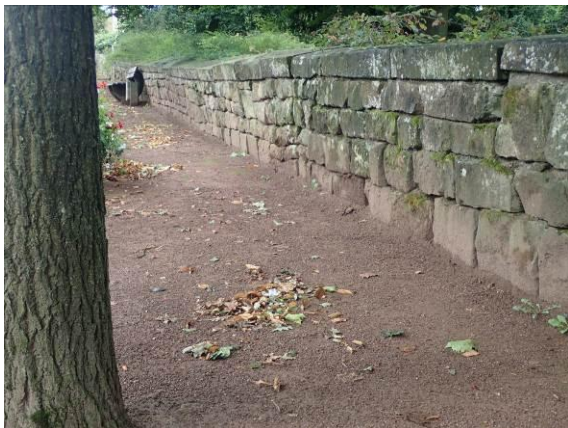
Verformung der Ostwand

- Im Bereich der Trockenmauerwerke mit einseitig anstehenden Bodenschichten kommt es aufgrund verstärkter Durchfeuchtungen zu Verformungen und Schiefstellungen. Siehe hierzu auch Wasserführung im anstehenden Erdreich. Verstärkt sind die Bereiche beidseitig des Osttores betroffen.

- Stark geschädigte Bereiche sollten ggf. in Abstimmung mit der zuständigen Denkmalschutzbehörde neu versetzt werden. In diesem Zusammenhang sollten die konstruktiven Besonderheiten von Trockenmauerwerken sowie die Wasserführung berücksichtigt werden.

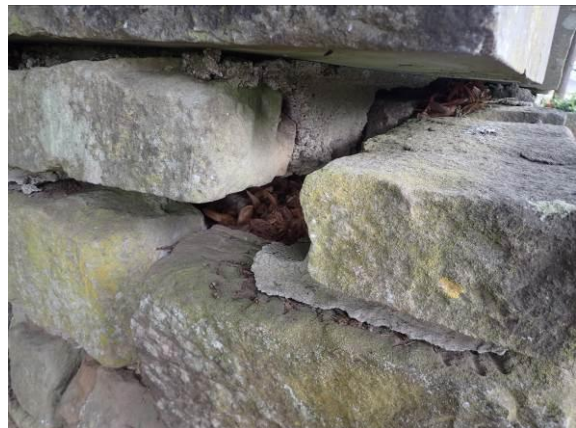
Gefügeschaden im Detail

- Aufgrund der eingeschränkten Dränwirkung der Mauerwerke kommt es zu Wasseranreicherungen in den Kernbereichen was zu Auswaschungen der Fugenfüllungen führt. Aufgrund der eingeschränkten Verbindung der beiden Außenschalen und Zwickelfüllungen zeigen sich Gefügeschäden in unterschiedlichen Intensitäten. Verstärkt sind die Bestände der Ost und der Nordeinfriedung betroffen.

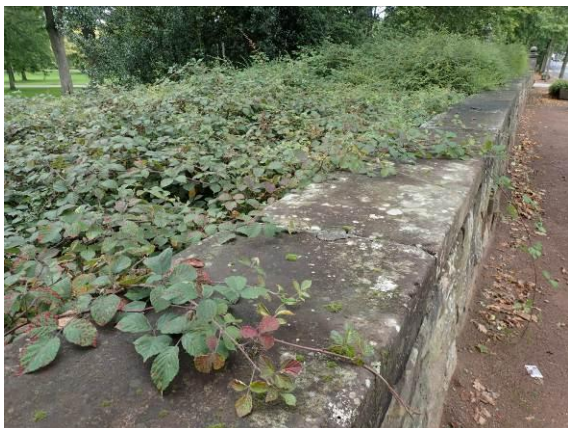
Teilansicht Abdeckung Ost

- Im Bereich der großformatigen Mauerabdeckungen kommt es aufgrund eingeschränkter Wasserführung durch fehlende Überstände, fehlende Tropfkantenausbildungen, Verformungen der Konstruktion und geschädigten Verfugungen zur konzentrierten Wassereinleitung was zu Gefügeschäden durch Auswaschungen geführt hat. Verstärkt sind die Ostbereiche betroffen.

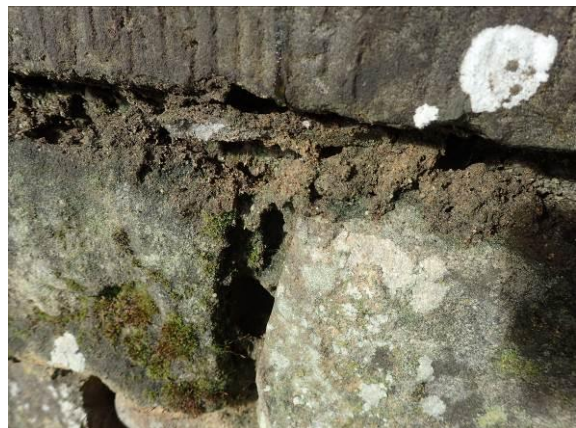
Wassereintrag durch fehlenden Überstand

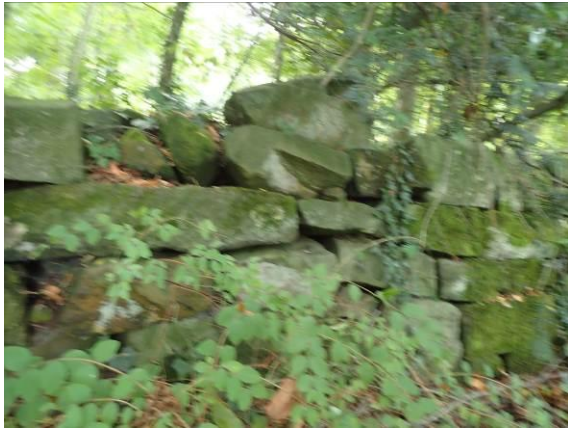
Gefügeschaden Südwand

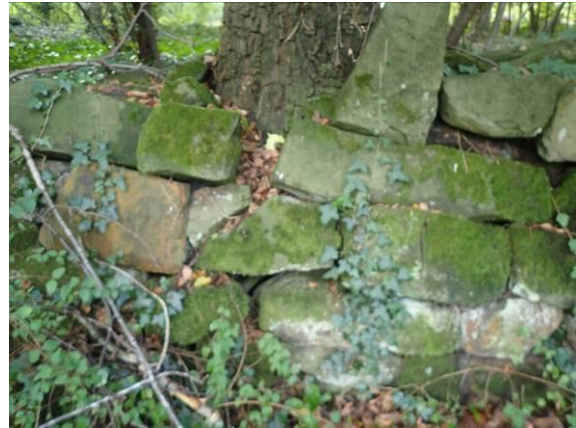
Reparaturversuch, Südwand

- In Teilbereichen wurden Gefügeschäden durch das Ausmörteln mit zementhaltigen Mörteln instandgesetzt. Aufgrund des unterschiedlichen Bewegungsverhaltens der vermörtelten Bereiche zu den Trockenmauerwerken haben sich in den Grenzbereichen erneut Gefügeschäden gebildet. Verstärkt ist der Zentralbereich der nördlichen Einfriedung betroffen.

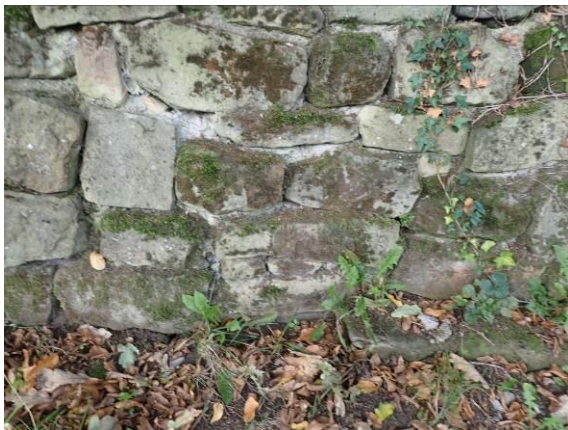
Plombenwirkung durch Vermörtelungen

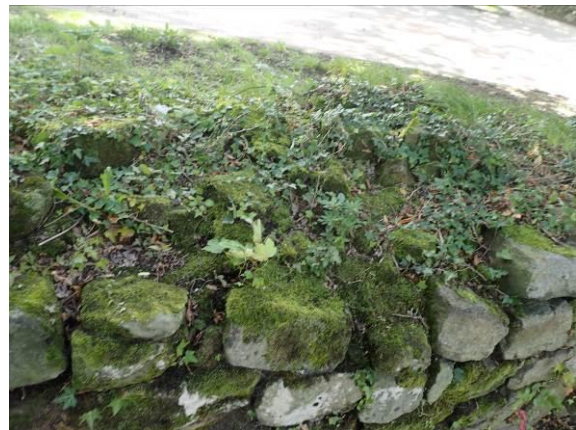
Geschädigte Mauerkrone

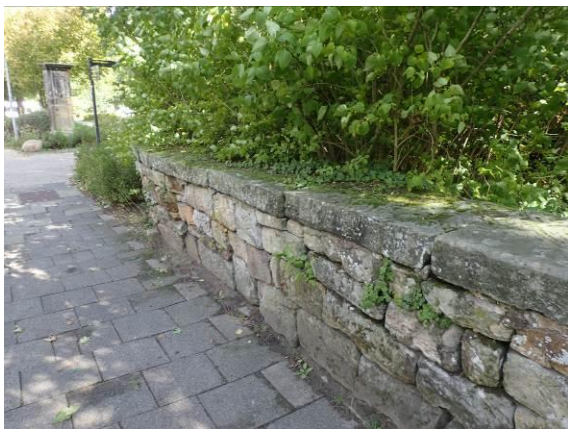
Verformte Westwand

- Das westliche Einfriedungsmauerwerk, südlich des Westtores zeigt im Bereich der größeren Bäume massive Verformungen und Gefügeschäden. Weiter nördlich wachsen jüngere Bäume, was ein geringeres Schadensbild begründet.

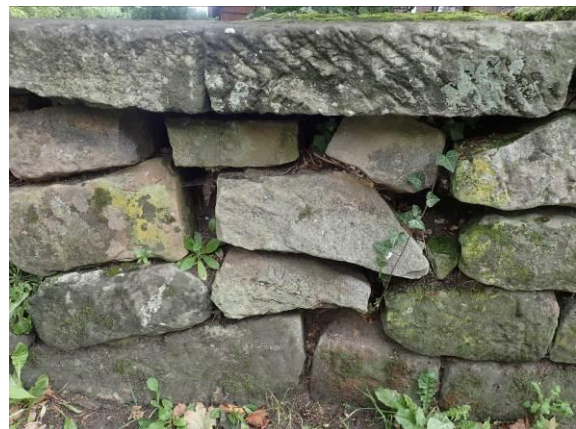
Gefügeschaden im Detail

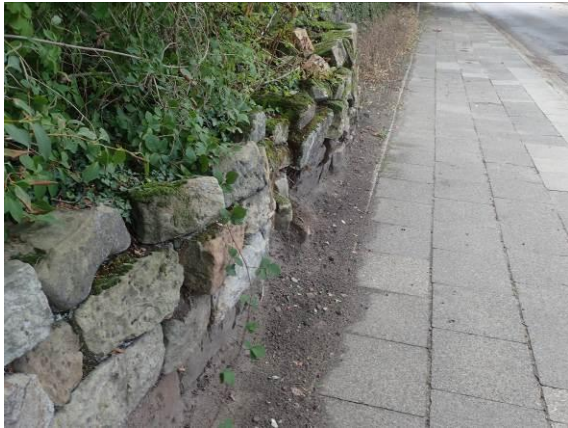
Abgängiger Teilbereich

westlichen Wandfußes hindeuten. Weiter nördlich neigt sich die Wand nach West, was auf einen verstärkten Erddruck des östlich höher anstehenden Bodens hindeutet. Durch den Pflanzenbewuchs im Fugenbereich wird das Schadensbild verstärkt. Das Gefüge ist überwiegend geschädigt. In den Anschluss- und Eckbereichen sind Mauerwerksteile abgängig.

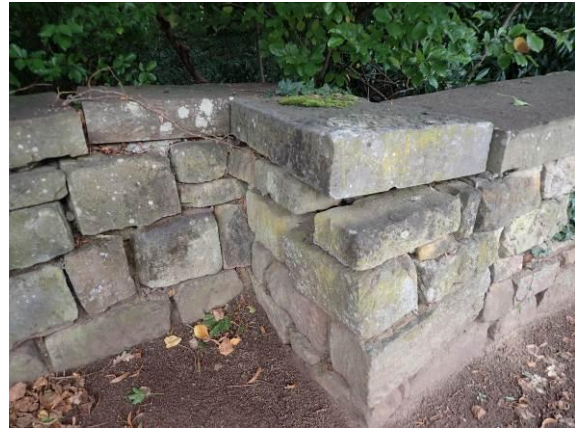
Weiterer Gefügeschaden

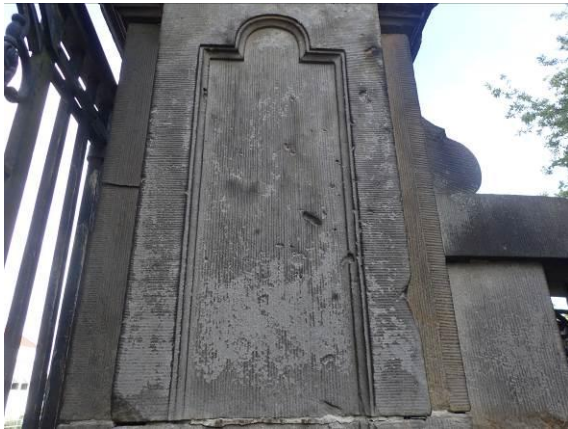
Pfeiler des Osttores

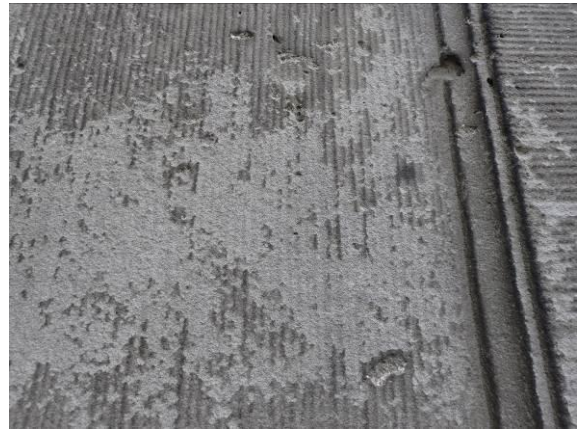
Oberflächenverlust an einer Scharrierung

- Partiiell geschädigte Bereiche können durch Rissfüllungen und Reprofilierungen gesichert bzw. ergänzt werden. Von flächigen Reprofilierungen sollte im Hinblick auf den Feuchte- und Schadsalzhaushalt abgesehen werden. Die hierfür notwendigen Ergänzungsmörtel sollten sich den steinspezifischen Eigenschaften des zu ergänzenden Materials unterordnen und den Feuchtehaushalt im Material nicht beeinträchtigen. In diesem Zusammenhang sollten Probeflächen angelegt werden.

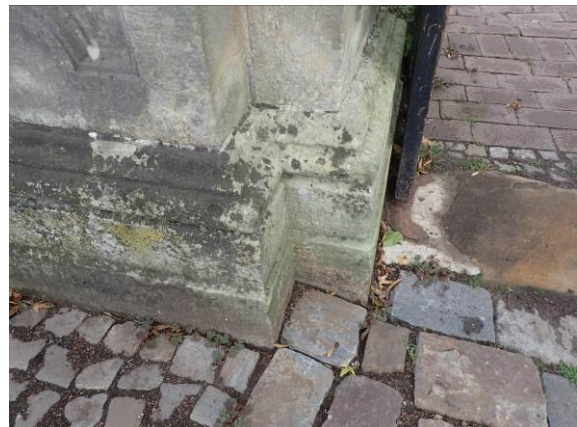
Schädigung im Schadsalzhorizont

- Die Werksteinbestände zeigen Schädigungen der Steinoberflächen durch Dampfdrücke und Schadsalzsprengungen in unterschiedlichen Intensitäten auf.
- Einige Mauerabdeckplatten der Ostwand zeigen massive Aufspaltungen im Lager.

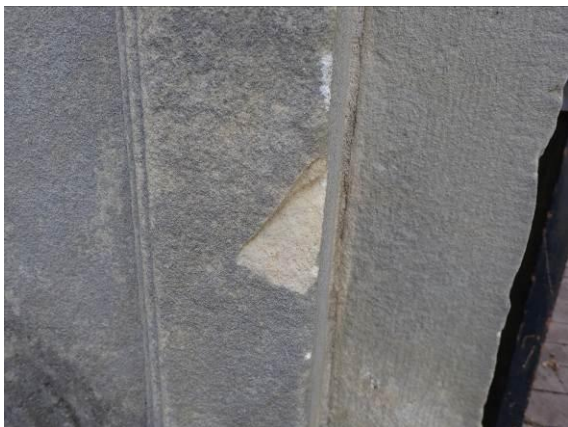
Schädigung durch Schalenbildung

- Die Werksteinbestände zeigen Schalenbildungen und Oberflächenschäden durch Bindemittelauswaschungen in unterschiedlichen Intensitäten. Verstärkt sind die unteren Wandbereiche betroffen. Hier haben sich teilweise unterhalb der Krusten Mürbzonen durch Dampfdrücke und Schadsalzkristallisationen gebildet.

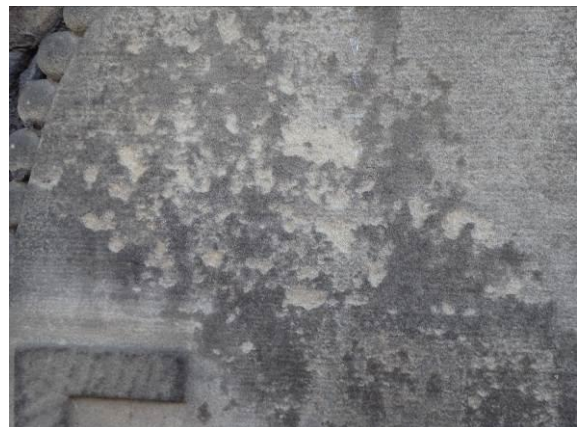
Dampfdruckschaden unter einer Mischkruste

Unter Einfluss von schadstoffangereichertem Regenwasser bilden sich durch Mineralveränderung Krusten aus. Aufgrund von Ruß- und Staubeinlagerungen sind diese oftmals dunkel gefärbt. Diese Krusten können je nach Stärke und Dichtigkeit die natürlichen Wasseraufnahme- und Austrocknungsmechanismen des Gesteins stark behindern. Es kommt zu Salz- und Feuchtigkeitsstauungen unter der Kruste und infolge dessen zu Absprengungen.

- Die Oberflächen der Steine sollten in regelmäßigen Abständen von biogenem Befall und Anhaftungen gereinigt werden.
- Die Vorgehensweise zur Behandlung von Krusten muss für den Einzelfall festgelegt und sollte von einer Fachfirma ausgeführt werden. Ziel einer Maßnahme sollte die Reduzierung von absperrenden Verkrustungen, zur Wiederherstellung des Feuchtehaushaltes an den Oberflächen der Natursteine sein. Bewährt haben sich in diesem Zusammenhang Niederdruckrotationswirbelstrahlverfahren. Die Reinigungsparameter sollten anhand von Probeflächen abgestimmt und definiert werden.

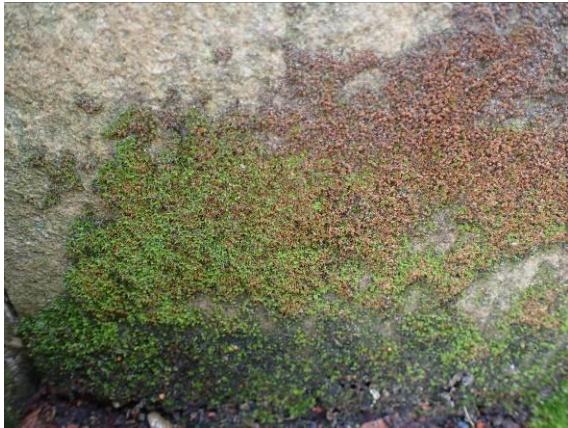
Materialabbau durch Biokruste

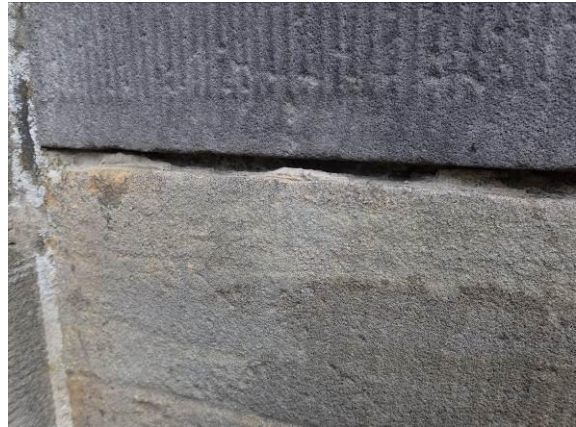
Geschädigte Verfugung

- Die Verfugung der Naturwerksteine ist in Teilen durch Separierungen vom Untergrund bzw. den Steinflanken geschädigt. Teilweise wurden Reparaturfugen mit stark zementhaltigen Mörteln ausgeführt. Dieser zeigt aufgrund des unterschiedlichen Bewegungsverhaltens und der unterschiedlichen hygrischen Eigenschaften Schädigungen durch Separierungen und Fehlstellen.

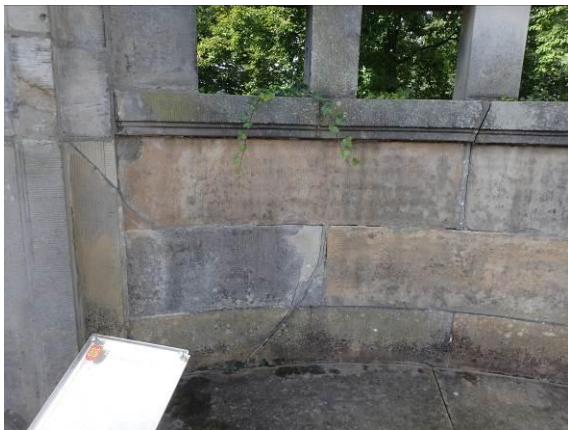
Rissbildung Südflügelmauer zum Pfeilermauerwerk

- Im Bereich des nördlichen Torpfeilers des Osttores ist das Pfeilermauerwerk, sowie das angrenzende Flügelmauerwerk durch Rissbildung im Gefüge gestört. Durch die Verformung haben sich die Fugen zu den angrenzenden Bänken geöffnet.
- Die Werksteinbestände der östlichen Mauerabdeckung zeigen zum Teil Ausbrüche, Brüche und Schadstellen in unterschiedlichen Intensitäten. Teilweise sind die Überstände betroffen, so dass die Wasserführung weiter beeinträchtigt ist.
- Die Verfugungen der Abdeckplatten sind überwiegend abgängig. Es kommt zum Wassereintrag in die Trockenmauerwerke. Siehe hierzu auch Statik.

- **Geschädigte Mauerwerksgefüge können durch das Neuversetzen der betroffenen Steine behoben werden.**
- **Für die Stabilisierung von gelösten Mauerwerksschalen haben sich die verbandstechnische Einbindung der gelockerten Bereiche über partielle Mauerbrücken bewährt. Für lokale Ablösungen haben sich Hohlraumverfüllungen mit Mörteln, die den charakteristischen Eigenschaften der Bestandsmörtel entsprechen bewährt. Ggf. können diese Maßnahmen bei sehr starken Beanspruchungen mit Vernadelungen unterstützt werden. In diesem Zusammenhang sollte ein Tragwerksplaner die Fachplanung der Maßnahme erstellen.**

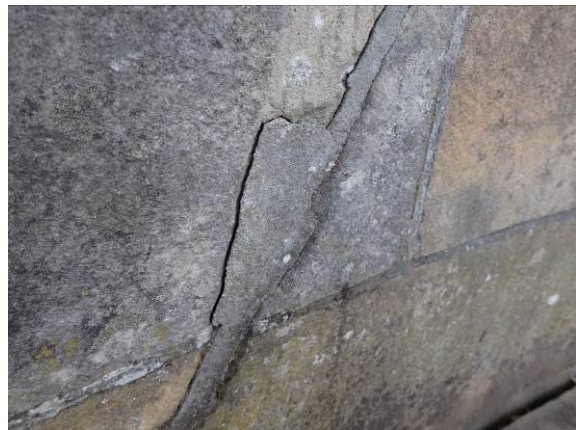
Zustand im Detail

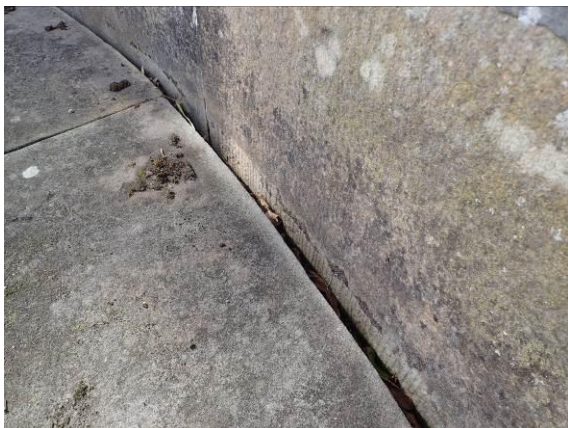
Abriss Wand von der Sandsteinbank

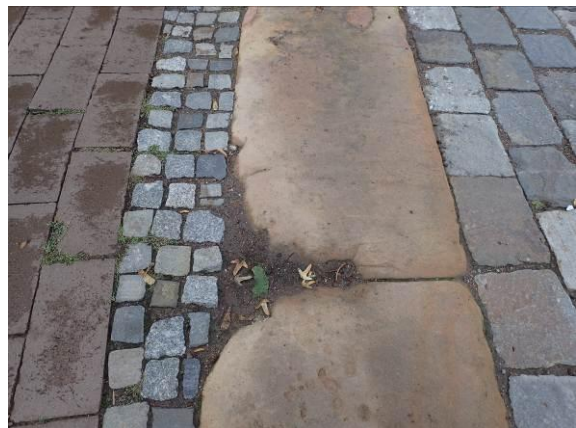
Geschädigte Schwelle

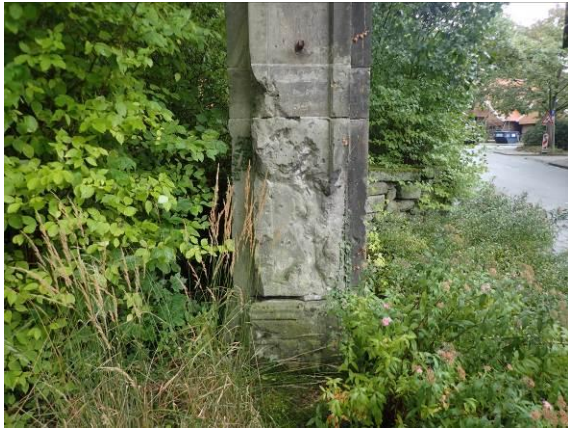
Pfeiler Westtor

- Im Bereich des Westtores sind die Pfeilermauerwerke durch Schädigungen der Verklammerung der Wandplatten und Verformungen beeinträchtigt. Aufgrund der Schadensintensität ist von Mürbzonenbildungen zwischen den Wandplatten und dem Kernmauerwerk auszugehen.

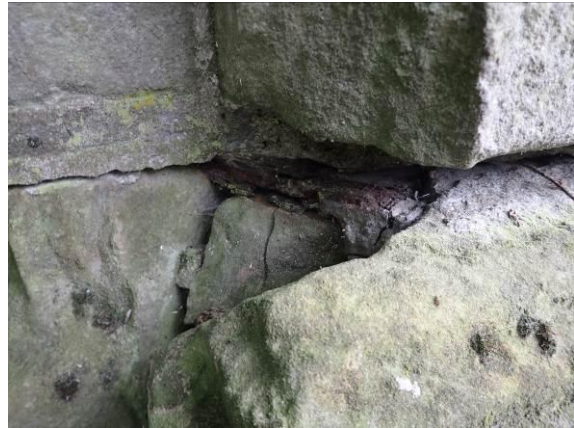
Geschädigte Verklammerung

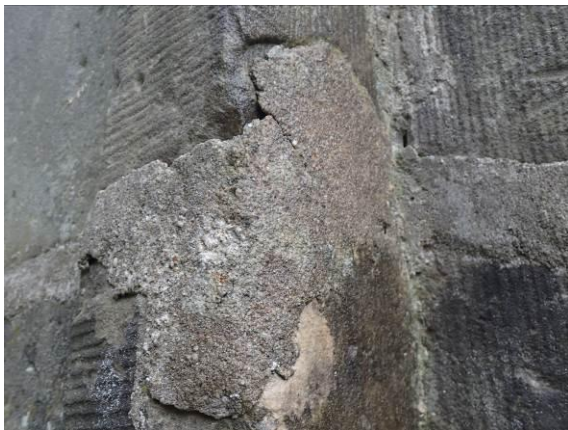
Reparaturversuch an der Wandverklammerung

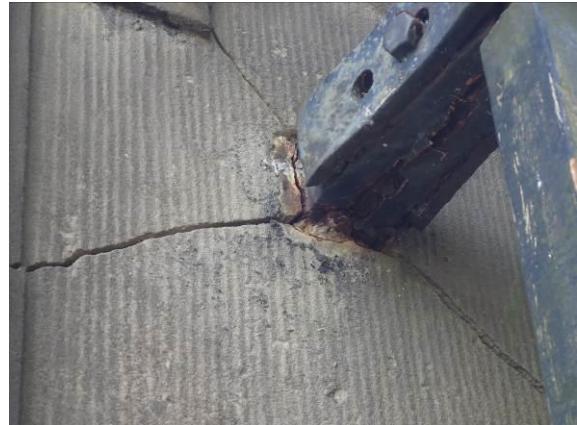
Korrosionssprengung im Detail

- Im Bereich der Toranlagen zeigen die Naturwerksteine der Pfeiler Schädigungen durch Korrosion der Kloben. In den Schwellsteinen korrodieren die Bodenbefestigungen. Das Osttor zeigt korrosionsbedingt Funktionsstörungen.
- Im Weiteren zeigen sich an den Befestigungen der Zaunelemente in den Balustraden Korrosionsschäden. An der nördlichen Balustrade fehlen die Gitter eins bis drei von Süd.
- Im Bereich der westlichen Toranlage korrodieren die Kloben sowie diverse Metallteile im Mauerwerk. Im Weiteren korrodieren die Verklammerungen der Werksteine.
- In der Wandvorlage Süd des Osttores korrodieren Dorne in den Werksteinen.

Durch eindringende Feuchtigkeit kommt es zur Korrosion der Metallverankerung und in der Folge zur Rostsprengung.

- **Metallteile ausbauen und entrost.**
- **Erhaltenswürdige Bauteile mit Rostschutzmittel versehen und wieder einbauen.**
- **Alternativ können Klammern und Dorne gegen rostfreies Material ausgetauscht werden.**
- **Verbleiung erneuern bzw. einbringen (im Einzelfall besteht die Möglichkeit, mit Bleiwolle zu arbeiten).**
- **Fehlstellen im Stein mit Vierungen oder ggf. bei Kleinschäden durch Antragungen instand setzen.**
- **Wenn möglich, herausgebrochene Teile einkleben bzw. vernadeln.**

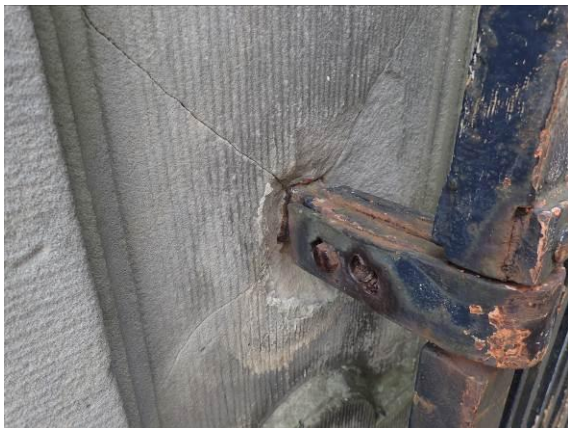
Weitere Steinsprengung im Detail

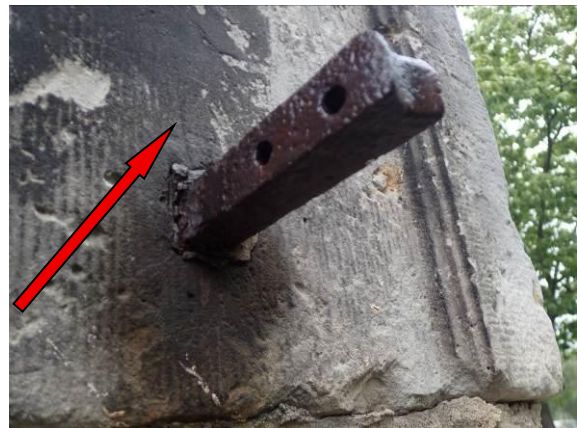
Rissbildung Sandstein

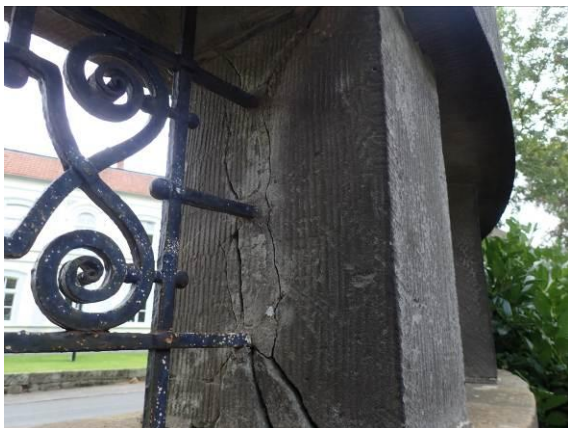
Steinsprengung an einer Vergitterung

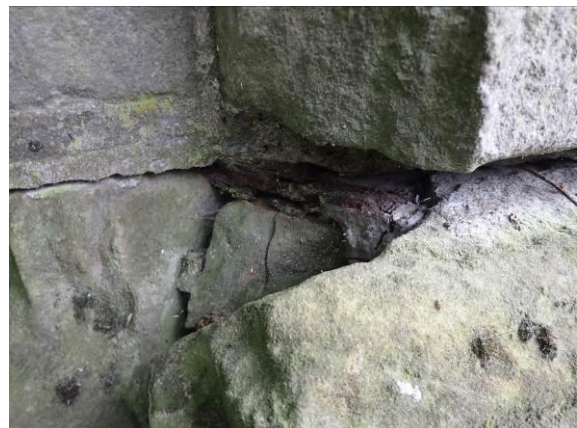
Abgängige Verklammerung

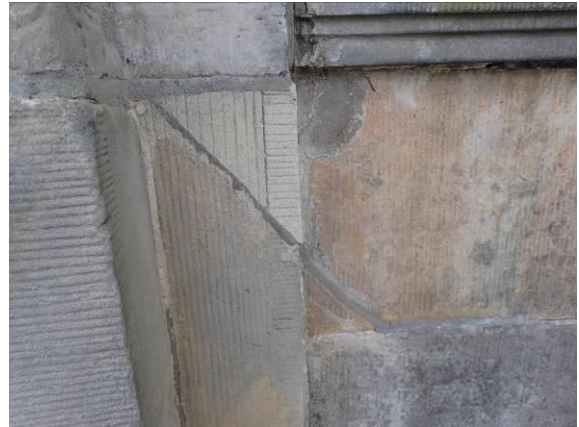
Gebrochener Pfeilerstein

- Die Schwelle des Osttores zeigt Schädigungen durch Korrosionssprengungen und mechanischen Beanspruchungen.
- Die Pfeilermauerwerke zeigen Schädigungen durch Korrosionssprengungen der Kloben und vereinzelte Ausbrüche.

- **Geschädigte Bereiche sollten, wenn sie die Wasserführung beeinträchtigen, gesichert bzw. ergänzt werden. In diesem Zusammenhang sollte geprüft werden ob die Schädigung nicht ein Zeugnis für historische Einflüsse/Ereignisse darstellt.**

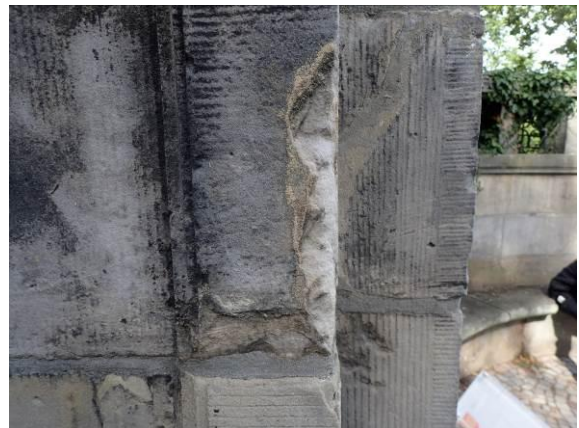
Steinschaden im Detail

- **In stark feuchtebeanspruchten Bereichen sollten Ergänzungen durch Vierungen hergestellt werden. In diesem Zusammenhang sollte im Hinblick auf den Feuchtehaushalt in der Ergänzung auf die Mindestgröße der Vierung geachtet werden.**

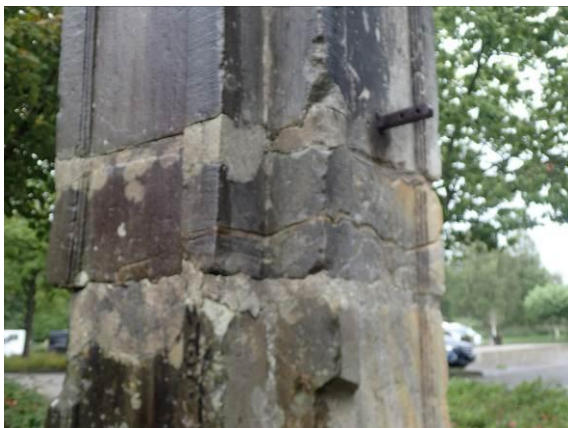
Reparaturversuch am Westtorfeiler

- Im Bereich der Toranlage West zeigen die Pfeiler verstärkte Schädigungen durch Ausplatzungen und Korrosionssprengungen.

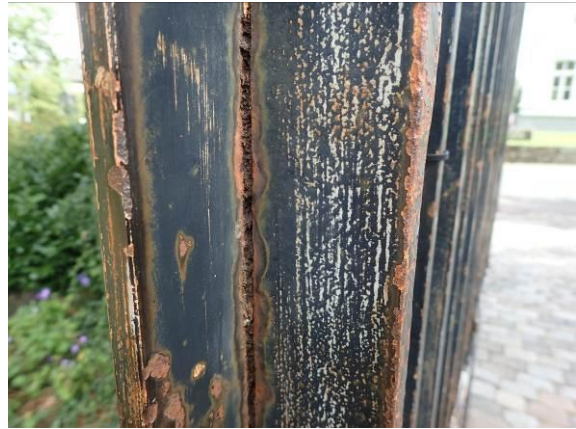
Korrosionsschäden am Tragprofil

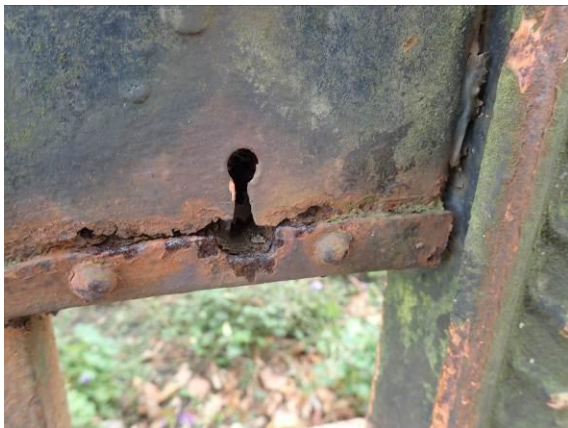
Zustand am Schlosskasten

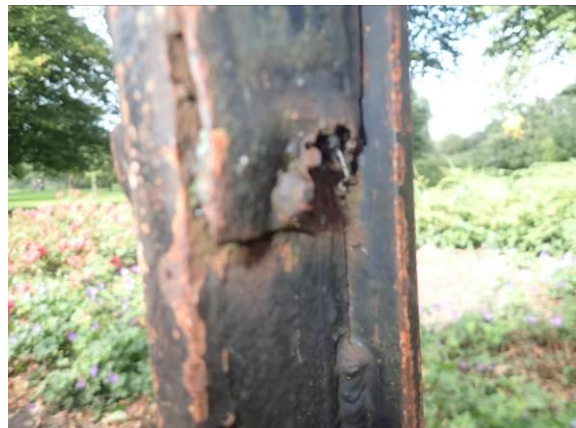
Weiterer Korrosionsschaden im Detail

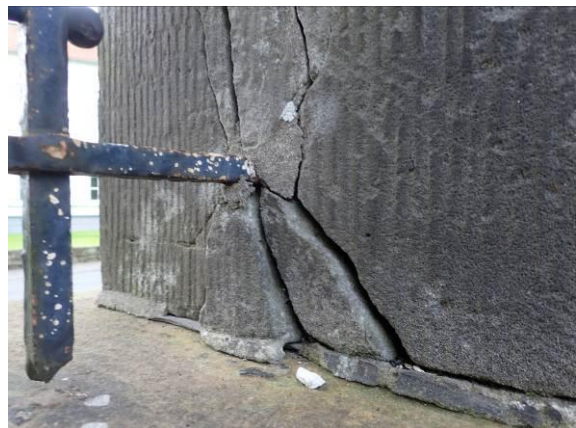
Korrosionssprengung im Detail

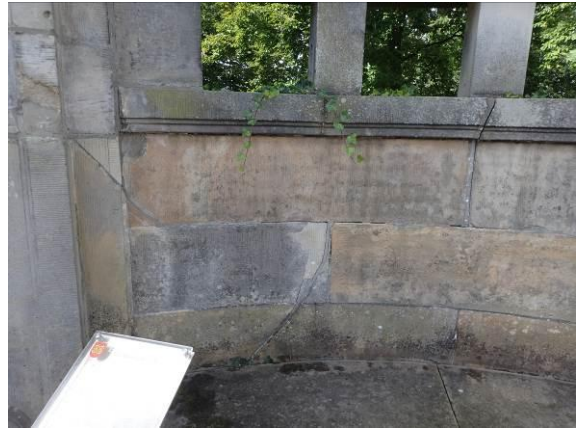
Rissbildung zur Flügelmauer

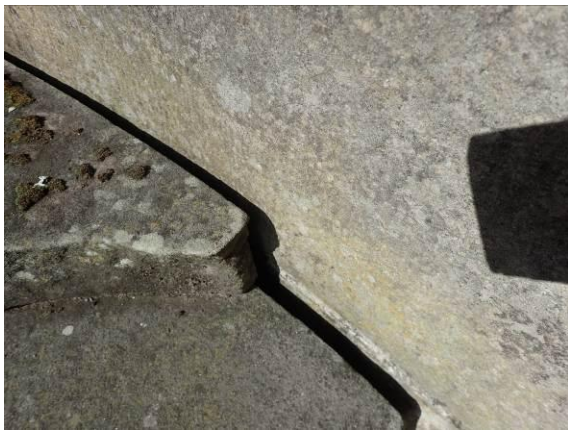
Verformung zur Sandsteinwand

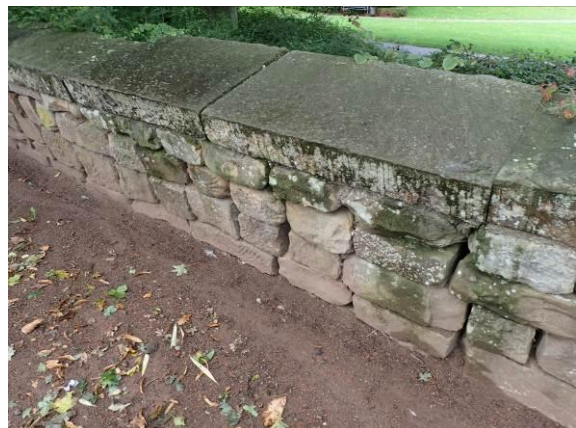
Schiefstellung im Detail

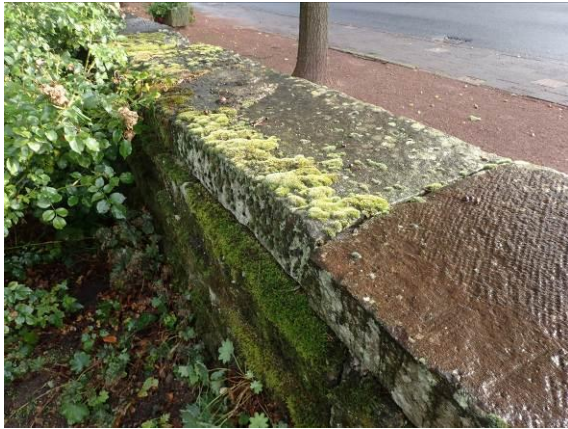
Unterschiedliche Geländehöhen, Ostwand

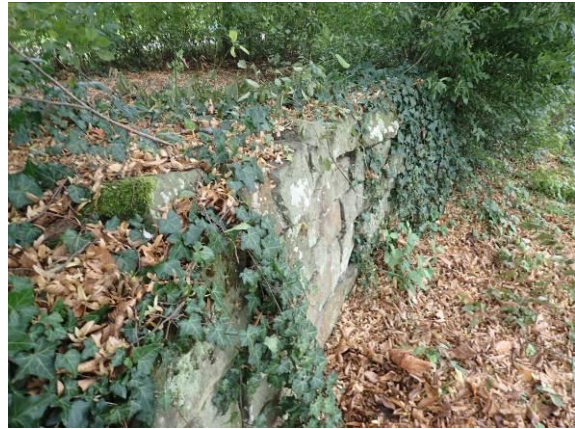
Hinterfüllter Teilbereich

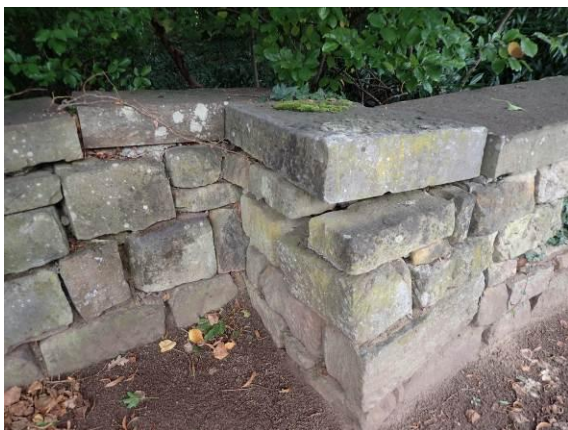
Verformte Mauerkrone, Ostwand

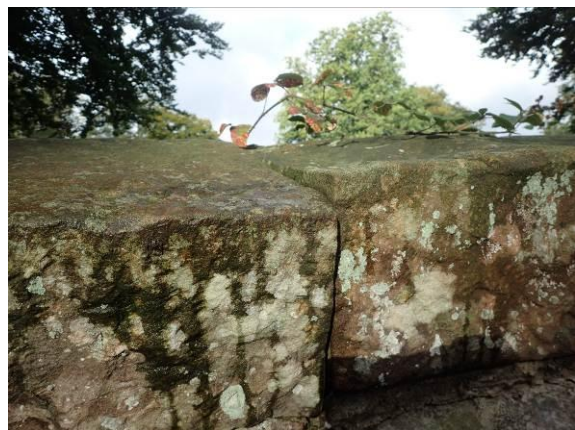
Weitere Verformung im Detail
