## Inspektionsbericht

### Einfriedung Randbebauung Südost, 48455 Bad Bentheim

#### Erstinspektion

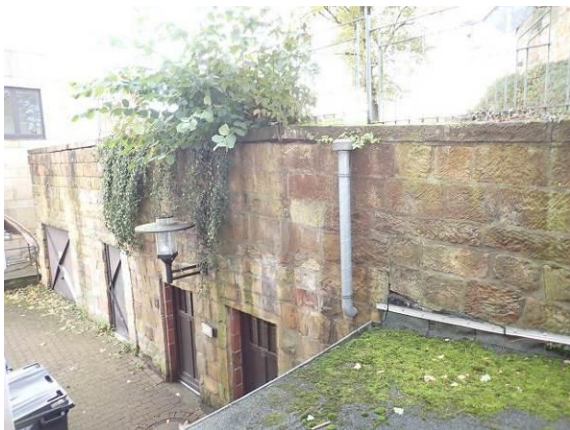
Buschwerk im Bereich der Mauerkrone

Die Triebe der Pflanzen setzen sich in kleinen Rissen im Mauerwerk fest. Hier wachsen sie heran und drücken durch die dabei entstehende Volumenvergrößerung das Mauerwerk auseinander. Dies kann außerdem einen erhöhten Feuchtigkeitseintrag und Gefügeschäden am Mauerwerk zur Folge haben.

- 
- ⇒ **Empfohlene mittelfristige Maßnahme** **M**
- Ggf. die Wasserführung in den betreffenden Bereichen optimieren.
  - Der Bewuchs sollte behutsam, ohne Beschädigung der Bausubstanz, entfernt werden. Ggf. sollten gefährdete Bereiche zuvor gesichert werden.
  - Geeignete Verfahren zur Entfernung sollten anhand von Probeflächen ermittelt werden.
  - Der Ausbau des Wurzelwerkes sollte im Zuge einer Mauerwerkssanierung erfolgen. In diesem Zusammenhang sollten die Bauzustände berücksichtigt werden.
  - Die Verschattung der Mauerwerke sollte reduziert werden. Siehe hierzu auch Bäume am Mauerwerksbestand.
  - Die gereinigten Flächen sollten im Rahmen eines Pflege- und Wartungsplanes einem dauerhaften Monitoring unterzogen werden.

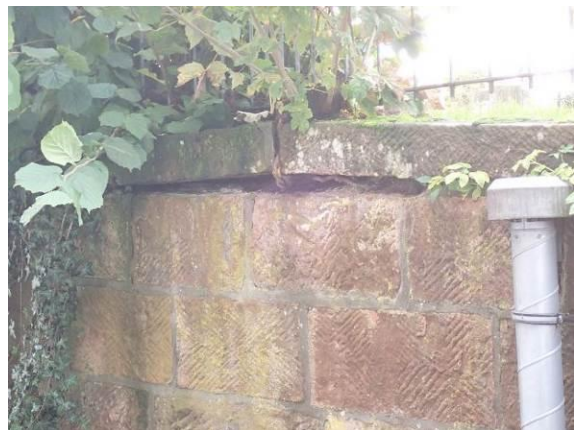
Zustand im Detail

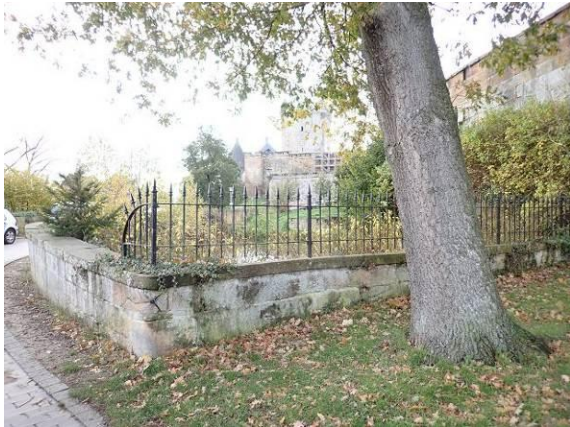
Baumbewuchs an der Teicheinfriedung

- Im Bereich der Einfriedung zum Haus der Nachhaltigkeit wuchsen im Zentralbereich sowie an der Südecke Linden. Das Wurzelwerk ist nach der Fällung im Boden verblieben und treibt erneut aus.
- Im östlichen Bereich der Teicheinfriedung wachsen Eichen dicht am Mauerwerk. Die Ostwand der Teicheinfriedung zeigt entsprechende Verformungen.
- Im Aufstandsbereich der Südwand der Teicheinfriedung wachsen Bäume und Strauchwerk, die das Mauerwerksgefüge schädigen.

Es besteht die Gefahr der Mauerwerksschädigung im Fundament- und im aufgehenden Mauerwerk durch unter- sowie einwachsende Pflanzenteile. Dadurch kann es zu Verformungen und Gefügeschäden im Mauerwerk kommen. Eine Schädigung der inneren Mauerwerksstruktur ist die Folge, was zum Versagen der Mauerwerke führen kann.

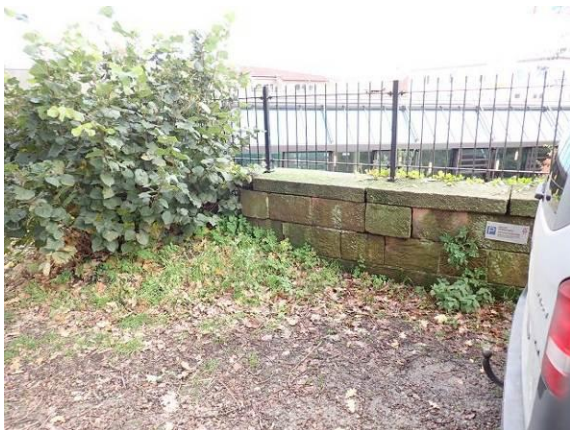
Weitere austreibender Baumstumpf

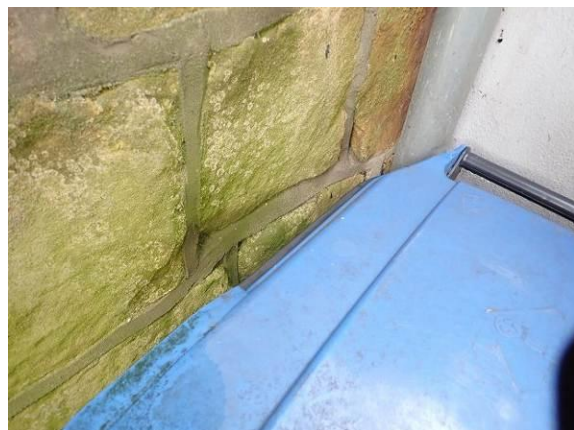
Biogener Bewuchs auf der Ostoberfläche

- Die Einfriedungsmauern zeigen einen Bewuchs durch Algen, Flechten und partiell Moosen in unterschiedlichen Intensitäten. Verstärkt sind die Mauerkronen sowie die durch Pflanzenbewuchs verschatteten Bereiche betroffen. Siehe hierzu auch Wasserführung - Schadenskomplex

Moose verursachen eine erhöhte Mauerwerksfeuchtigkeit, da sie in der Lage sind größere Mengen Wasser zu speichern. Flechten und Algen verstopfen den oberflächennahen Porenraum, wodurch das natürliche Abtrocknungsverhalten der Baustoffe gestört wird. Die Ursache für einen verstärkten biogenen Bewuchs durch Moose, Flechten und Algen liegt in vielen Fällen an der Bewitterungssituation, im eingeschränkten Rücktrocknungsverhalten der Mauerwerke durch Verschattung, an der Oberflächenbeschaffenheit des Steinmaterials, konstruktiven Mängeln sowie an der Porenstruktur und der Mineralogie des verwendeten Steinmaterials. Zudem entsteht durch den biogenen Befall ein säuerlicher Biofilm, der evtl. eine Zersetzung des Bindemittels von Mörteln und Steinen bewirkt. Dies kann eine weitere Durchfeuchtung des Mauerwerks nach sich ziehen, mögliche Folgen können durch andere Schadensmechanismen wie z. B. Frost auftreten und zu Verlusten historischer Bausubstanz führen.

- **Ggf. die Wasserführung in den betreffenden Bereichen optimieren.**
- **Der Bewuchs sollte behutsam, ohne Beschädigung der Bausubstanz, entfernt werden.**
- **Geeignete Verfahren zur Entfernung sollten anhand von Probeflächen ermittelt werden. Bewährt haben sich in diesem Zusammenhang Reinigungsverfahren mit überhitztem Wasser.**
- **Die Verschattung der Mauerwerke sollte reduziert werden. Siehe hierzu auch Bäume am Mauerwerksbestand.**

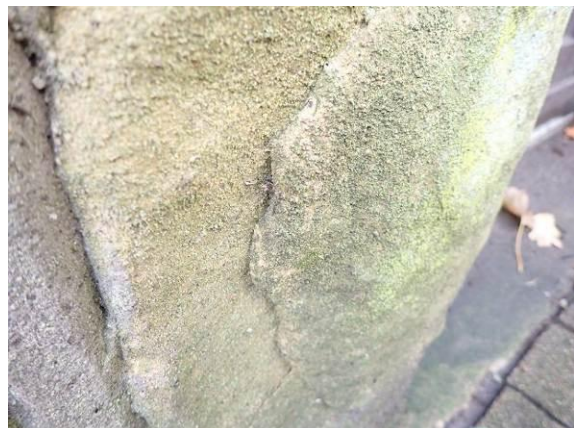
Schalenbildung im Detail

Unter Einfluss von schadstoffangereichertem Regenwasser bilden sich durch Mineralveränderung Krusten aus. Aufgrund von Ruß- und Staubeinlagerungen sind diese oftmals dunkel gefärbt. Diese Krusten können je nach Stärke und Dichtigkeit die natürlichen Wasseraufnahme- und Austrocknungsmechanismen des Gesteins stark behindern. Es kommt zu Salz- und Feuchtigkeitsstauungen unter der Kruste und infolge dessen zu Abspregungen.

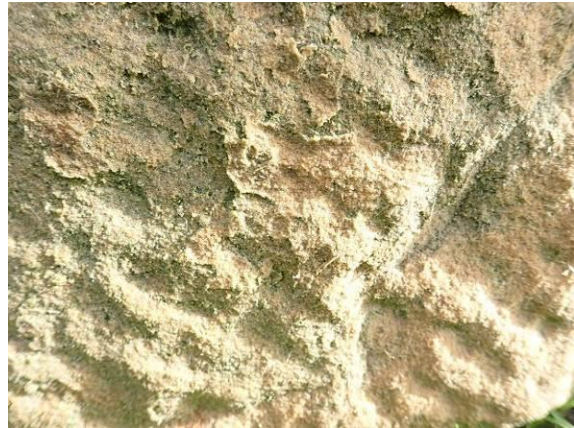
Weitere Krustenablösung

- Die Oberflächen der Steine sollten in regelmäßigen Abständen von biogenem Befall und Anhaftungen gereinigt werden.
- Die Vorgehensweise zur Behandlung von Krusten muss für den Einzelfall festgelegt und sollte von einer Fachfirma ausgeführt werden. Ziel einer Maßnahme sollte die Reduzierung von absperrenden Verkrustungen, zur Wiederherstellung des Feuchtehaushaltes an den Oberflächen der Natursteine. Bewährt haben sich in diesem Zusammenhang Niederdruckrotationswirbelstrahlverfahren. Die Reinigungsparameter sollten anhand von Probeflächen abgestimmt und definiert werden.

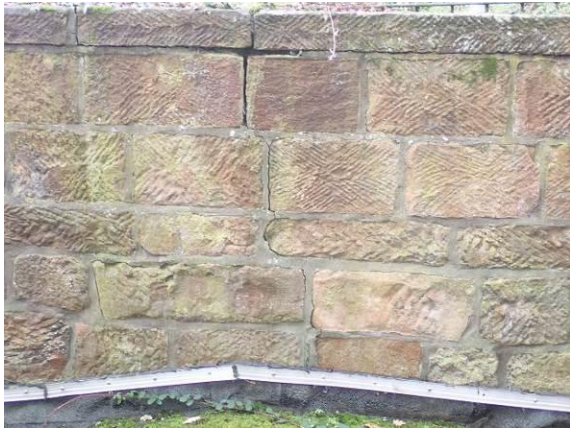
Teilbereich mit zementgebundenen Deckfugen

- Die Verfugungen wurden überwiegend mit einem stark zementhaltigen Mörtel erneuert. Durch die erhöhte Steifigkeit der Materialien im Bezug zum Sandstein zeigen sich Schädigungen an den Steinflanken. Im Weiteren führt die Verfugung zu einer Verspannung der äußeren Wandschalen, was im Hinblick auf die thermodynamischen Beanspruchungen Gefügeschäden und Verformungen nach sich zieht. Im Hinblick auf die unterdimensionierte verbandstechnische Verbindung der beiden Schalen führt dies zur Schwächung des Verbundes. Verstärkt sind die südlich ausgerichteten Wandbereiche sowie die Bereiche mit erhöhter Feuchtebelastung betroffen.

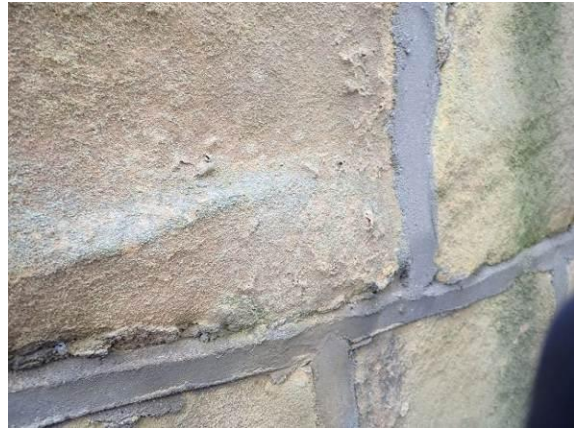
Profilierte zementfuge im Detail

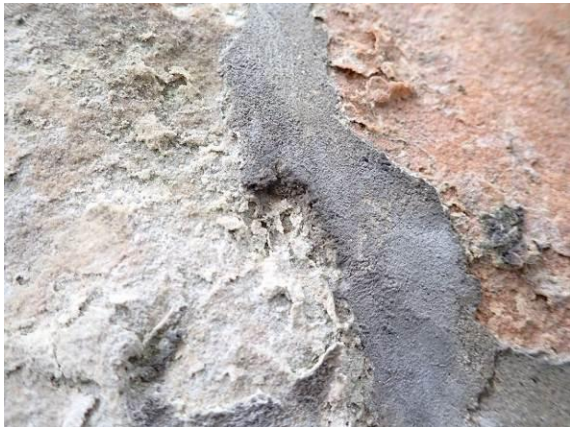
Steinschäden im Grenzbereich zu Zementfugen

Durch die Verwendung von stark zementhaltigen Mörteln treten infolge von unterschiedlichen Verformungseigenschaften von Fugenmörtel und Naturwerkstein Spannungen in den Fugenbereichen auf. Dies führt meist zu Brüchen in den Naturwerksteinen. Durch den verstärkten Feuchteeintrag über die geschädigten Fugenanschlüsse wird der Steinzerfall beschleunigt. In diesem Zusammenhang verstärkt sich die Korrosion der Klammern und Dorne. Sind die Knotenpunkte der Naturwerksteinbestände geschädigt kann der Kraftfluss beeinträchtigt sein. Dies kann zu massiven Folgeschäden führen.

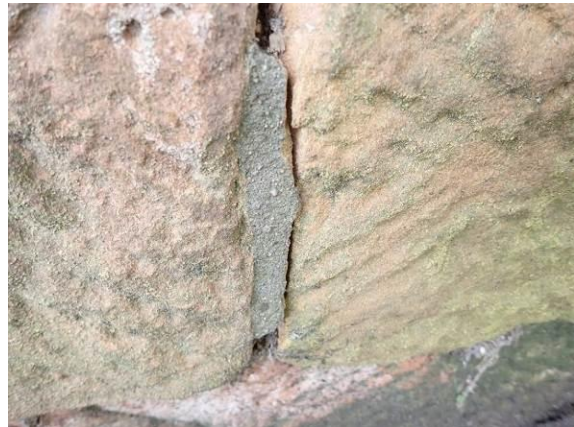
Flankenabriss im Detail

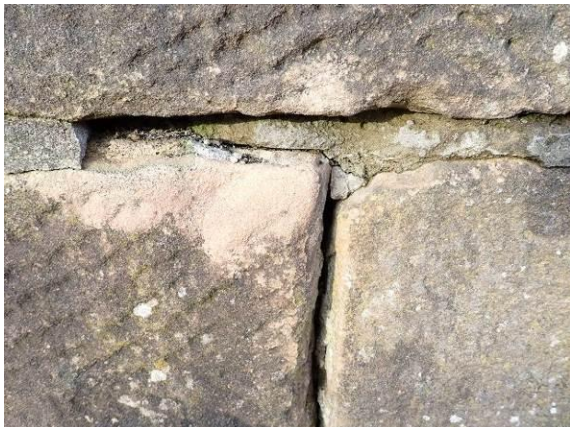
Zustand der zementösen Deckfugen

- Die geschädigten Fugen sollten instand gesetzt werden. Sollten auch die Setzmörtel betroffen sein, empfiehlt sich eine mehrlagige und abschnittsweise Neuverfugung. Ggf. mit einer unterstützenden Hohlraumverfüllung. In diesem Zusammenhang sollten die Bauzustände gesichert werden.

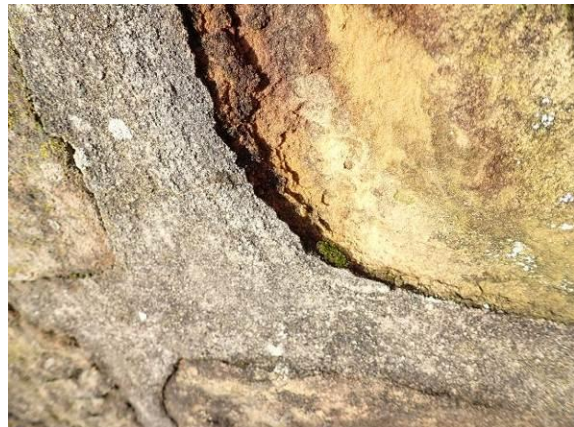
Steinverwitterung im Kontaktbereich zur Zementfuge

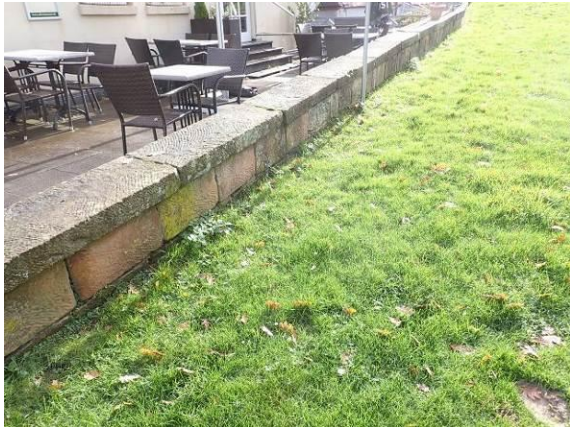
Einfriedungsmauer am alten Museum

- Im Bereich des alten Museums, wird die Einfriedungswand durch ein zweischaliges Massivmauerwerk mit großformatigen Abdeckplatten gebildet. Die nördliche Begrenzung erfolgt durch einen großformatigen Gewändestein. Die Mauerkrone wurde überformt. Die östliche Wandoberfläche wird durch eine Terrasse verdeckt, so dass die Mauer beidseitig mit Erddruck beansprucht wird. Auf der Ostseite findet sich ein Mauer vorsprung der die ursprüngliche Wandstärke abbildet.

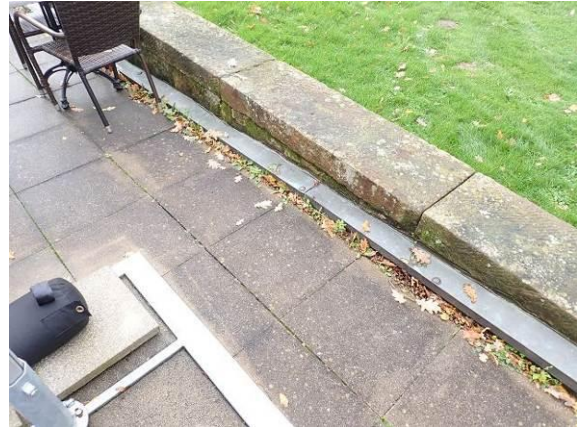
Anschluss Terrassenbelag

- Die Verfugung ist überwiegend als abgängig zu bewerten.
- Die Anschlüsse der Mauerabdeckung zeigen eine geschädigte Anschlussfuge sowie Undichtigkeiten in den Stößen der Bleche und in den Verschraubungen.

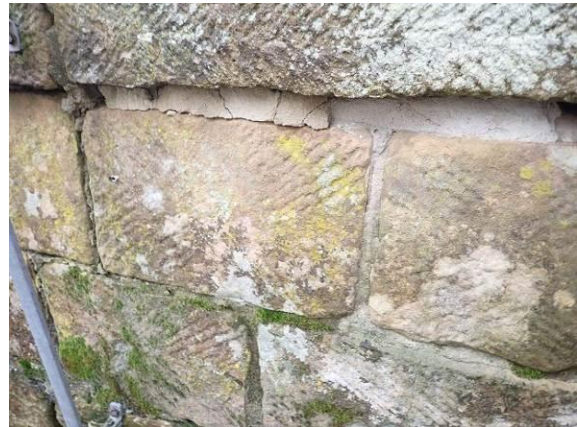
Schädigung des Setzmörtel der Abdeckplatten

- Die Mauerkronenabdeckung ist in einem stark zementhaltigen Mörtel versetzt worden. Dieser zeigt Ablösungen von den Steinkanten und Materialabbau durch Bindemittel-auswaschungen und Schadsalzbildungen. Das Gefüge des westlichen Hauptes ist gestört. Verstärkt wird das Schadensbild durch den fehlenden Verband zur östlichen Schale.

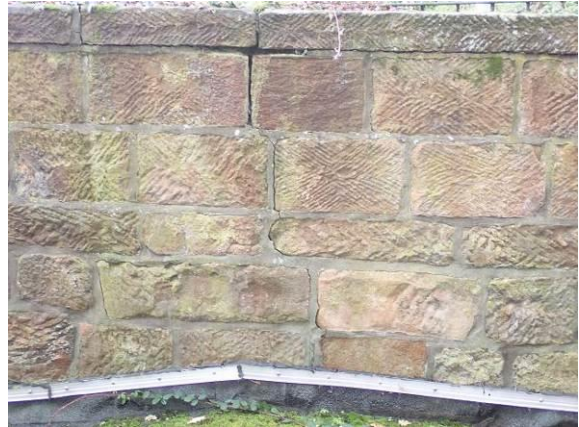
Entspannungsriss durch die Verformung

- Auf der Ostoberfläche zeigen sich Rissbildungen, die auf eine Verformung der Wandscheibe durch den westlich angrenzenden Erddruck oder auf Schalenseparation schließen lassen.

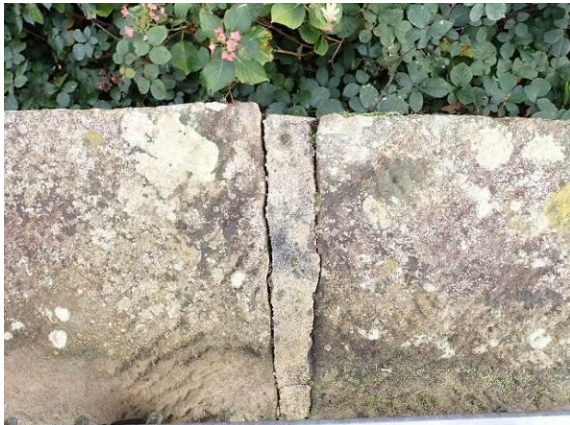
Zustand der Verfung der Abdeckplatten

- Das an die Ostoberfläche angrenzende Bitumendach wurde mit Kappleisten an die Einfriedungswand angeschlossen. Die Anschlussfuge ist verschlissen.
- Im Fugenbereich der Abdeckplatten hat sich ein Pflanzenbewuchs angesiedelt.

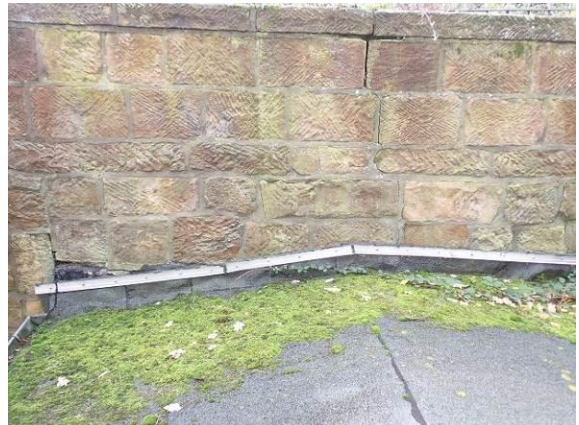
Dachanschluss am Anbau

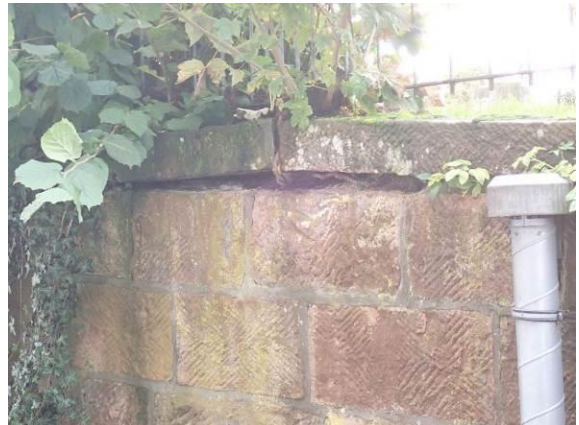
Schädigung durch Wurzeldruck

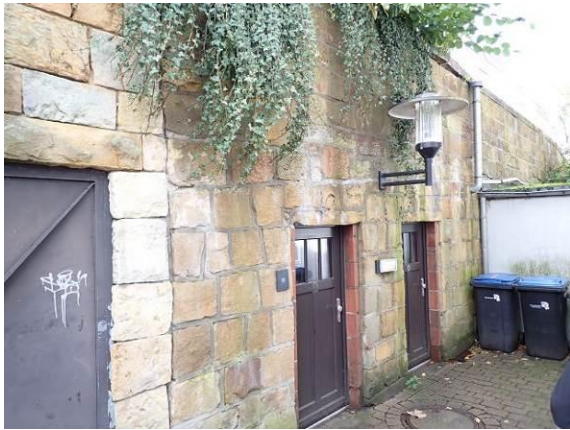
Überformte Außenschale als Mauerwerksverblendung

- Die Verblendschale im südlichen Bereich der Einfriedung wurde aus Sandsteinmaterial als Vorsatzschale hergestellt. Im nördlichen Bereich wurde die Wand in großen Teilen als Verblendschale neu aufgesetzt. Die historische Oberflächenbearbeitung lässt auf die teilweise Aufarbeitung von Altmaterial schließen. Zahlreiche Steine wurden entgegen der Lagerrichtung versetzt. Es zeigen sich partiell Separationen in den Schichtungen. Die Verfugung wurde mit einem stark zementhaltigen Mörtel hergestellt. Diese zeigen Schädigungen durch Ablösungen von den Steinkanten und Oberflächenverluste an den Steinkanten.

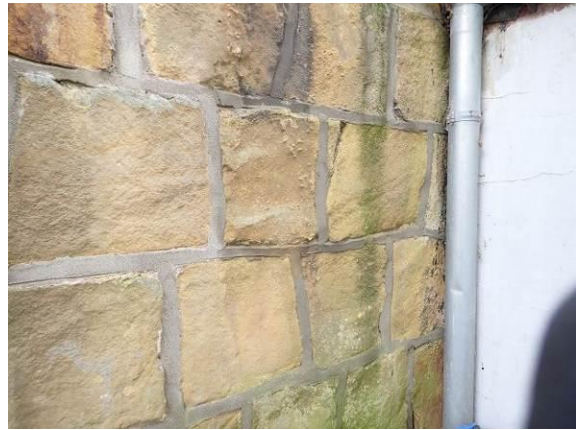
Zustand im Detail

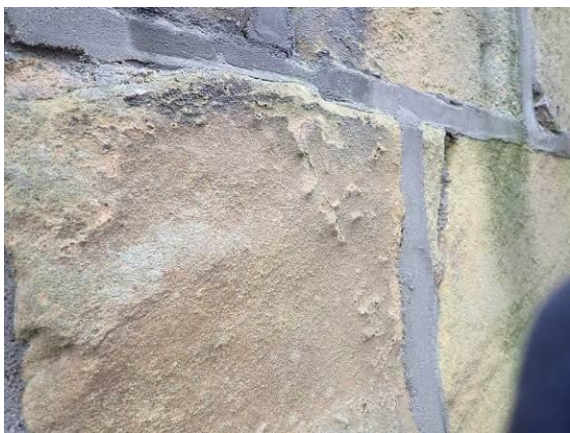
Oberflächenschäden durch gestörten Feuchtehaushalt

- Im Weiteren zeigen sich in diesem Bereich erhöhte Mauerwerksfeuchten, die auf einen geschädigten Feuchtehaushalt hinweisen. Es zeigen sich verstärkte Oberflächenkrusten durch Bindemittelkonzentrationen und biogenem Bewuchs. Verstärkt wird das Schadensbild durch die stark abdichtende Verfugung. Der Wandaufbau konnte im Rahmen der Inspektion zerstörungsfrei nicht ermittelt werden. Siehe hierzu auch Oberflächenverwitterung und Wasserführung.

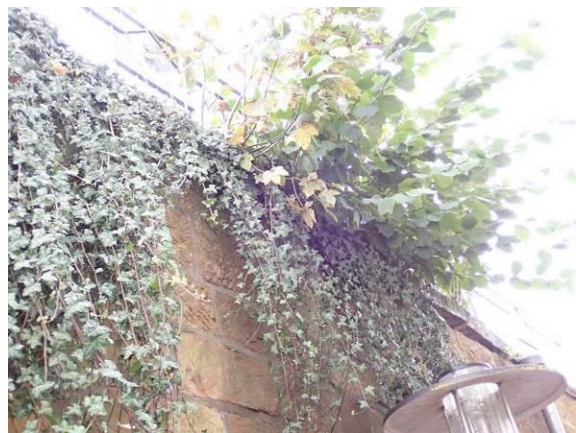
Pflanzenbewuchs in der Mauerkrone

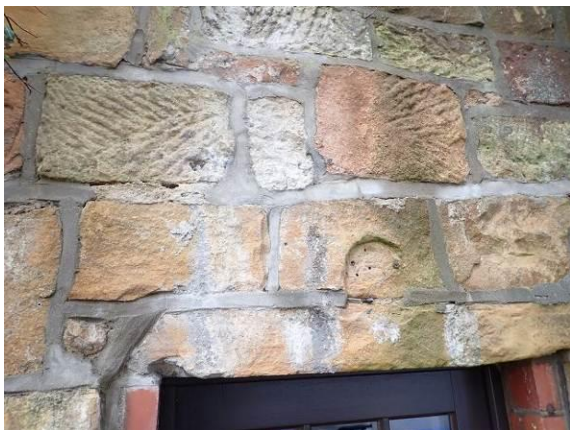
Detail Bindemittelauswaschungen

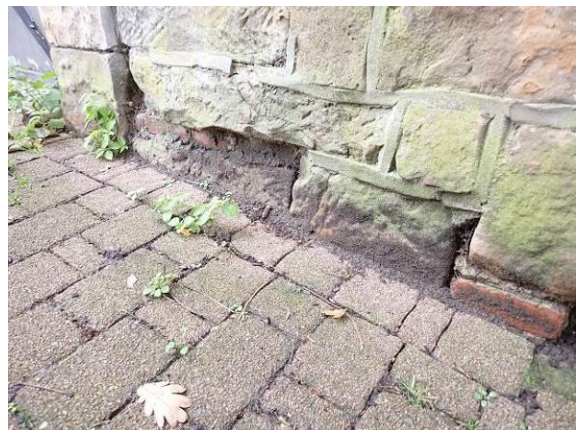
Schädigung in der Bodenwechselzone

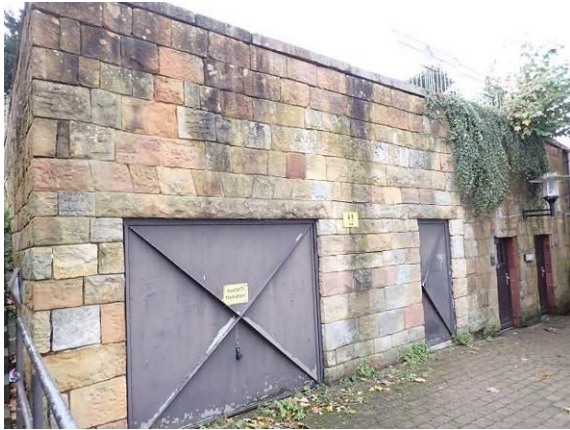
Südlicher Bereich als Verblendschale

- Der südliche Bereich der Verblendschale wurde wesentlich dünnschichtiger erstellt und erhielt keine Deckfugen. Die Setzmörtel zeigen partielle Ablösungen von den Steinflächen. In den unteren Wandbereichen zeigen die Steine eine erhöhte Bauteilfeuchten sowie partiell Einschwemmungen von Erdreich in die Konstruktion, was auf eine eingeschränkte Hinterlüftung der Sandsteinfassade bzw. auf das Einschwemmen über die Luftschicht schließen lässt.
- Im Bereich der Verblendschale wurden verstärkt Sandsteine entgegen der Lagerichtung verbaut.
- Im unteren Bereich der Südwand zeigt sich eine Verformung in der Verblendschale.
- Die Abdeckplatten der südlichen Attikawand erhielten keine Verfugung.

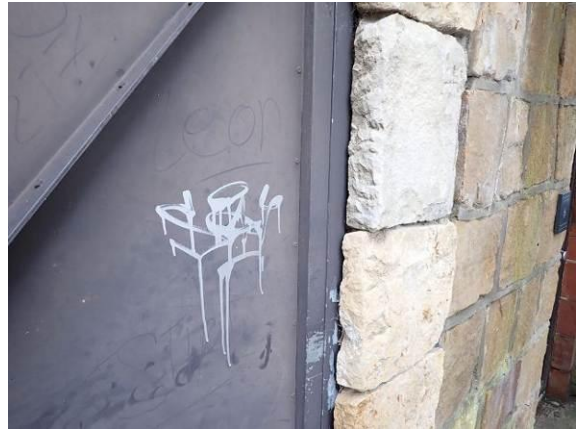
Ausführung an einer Laibung

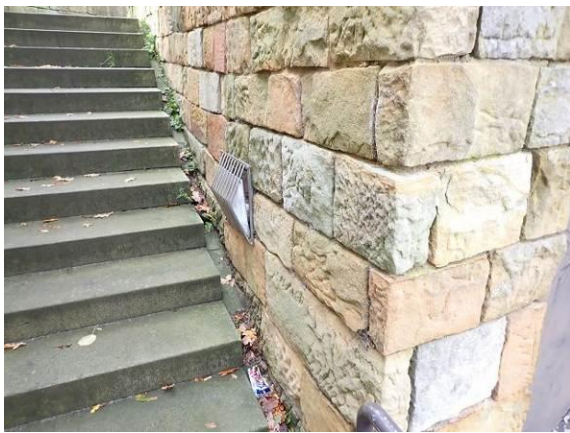
Verformung der Verblendschale

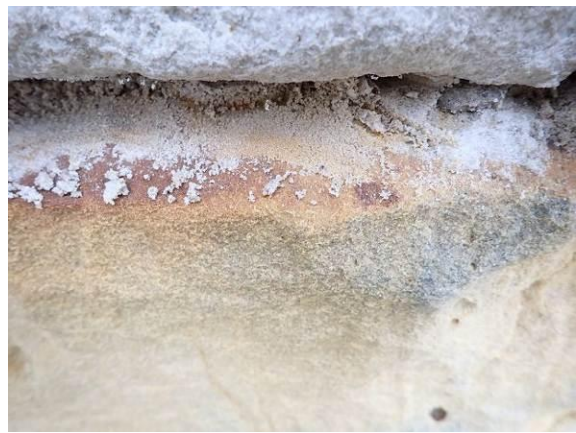
Sandeinschwemmung im Detail

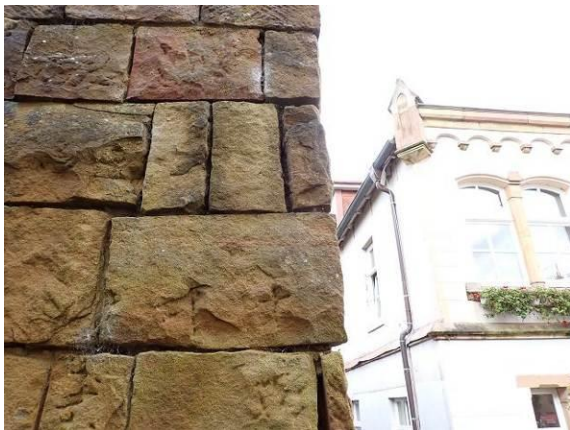
Dünnschaliges Steinmaterial auf „Spalt“ gesetzt

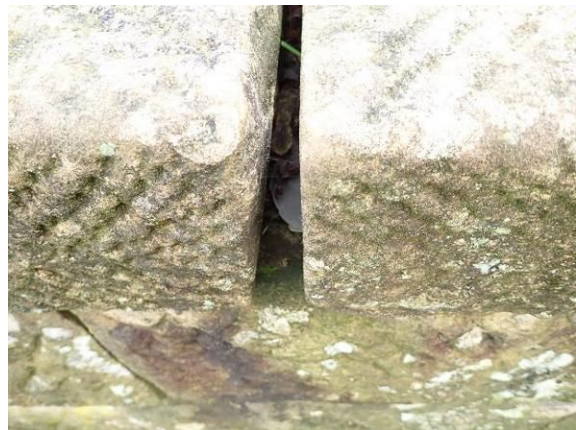
Offene Verfugung der Mauerabdeckung

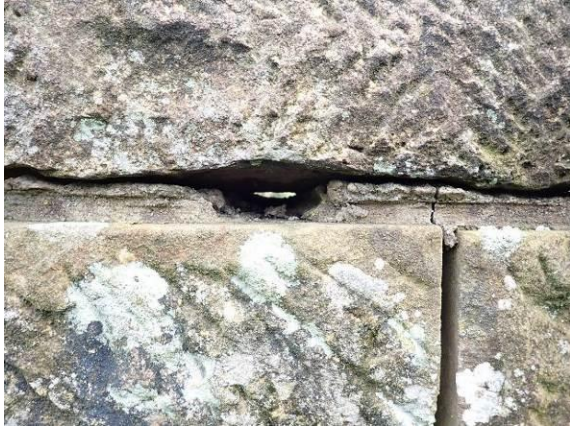
Zustand an der Attikaabdeckung

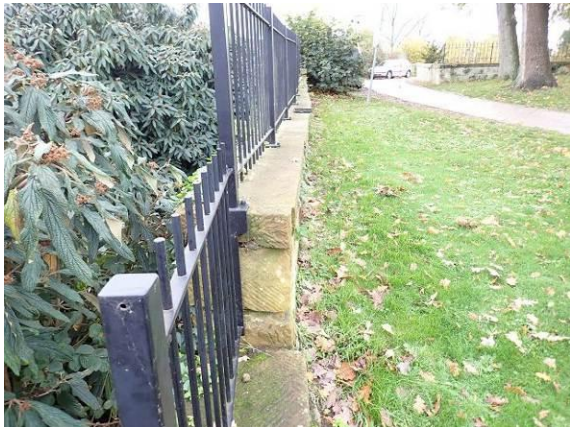
Teilansicht des verformten Wandbereiches

- Die Einfriedungswand Süd wurde als zweischaliges Massivmauerwerk errichtet und mit großformatigen Sandsteinplatten abgedeckt. Südlich der Wand schließen tiefer liegende Terrassen an. Die Bodenflächen auf der nördlichen Seite der Wand zeigen eine Gefälleausbildung zur Wand sowie durch die Nutzung als Parkfläche eine verstärkte Verdichtung. Die Wand neigt sich in südliche Richtung. Verstärkt ist der Zentralbereich betroffen.
- Die Verfugung der Wand aus einer stark zementhaltigen Fugenerneuerung ist überwiegend durch Fehlstellen geschädigt. Die betrifft auch den Setzmörtel. Die Abdeckplatten sind gelockert und im Hinblick auf die Verformung der Wandscheibe verschoben. In den stark verformten Bereichen sowie an den Laibungen zur Pforte zeigen sich Gefügeschäden.

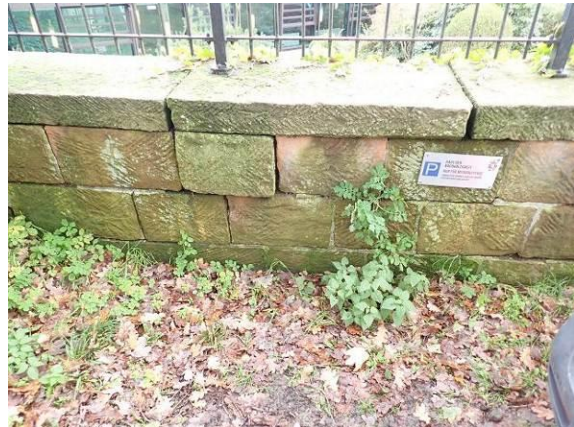
Gefügeschaden im Detail

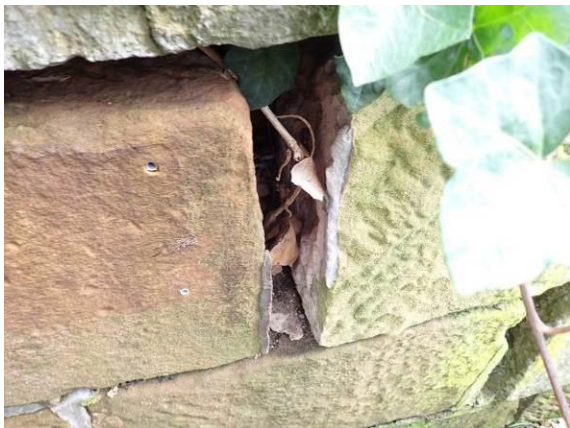
Rissbildung im Detail

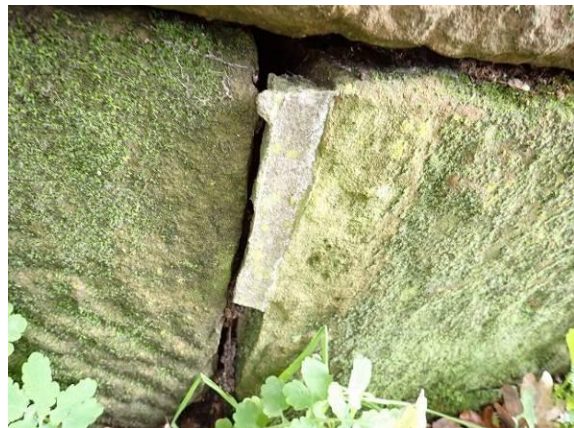
Geschädigtes Mauerwerksgefüge

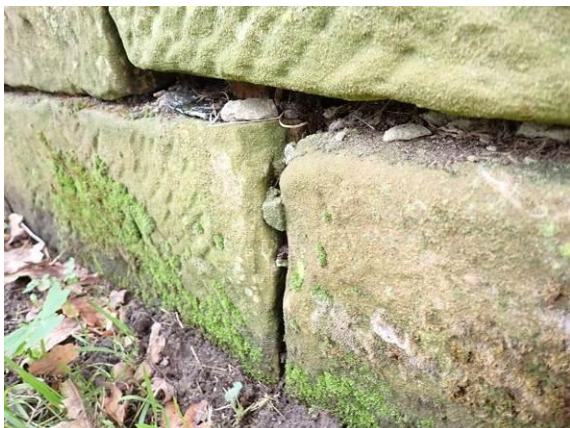
Gefügeschaden durch Wurzeldruck

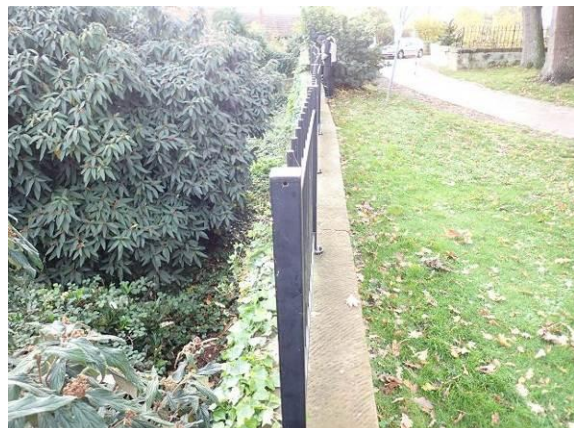
Pflanzenbewuchs an der Wand

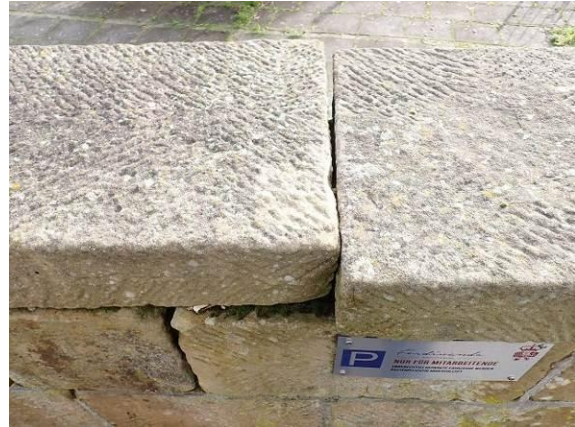
Verschobenen Abdeckplatten

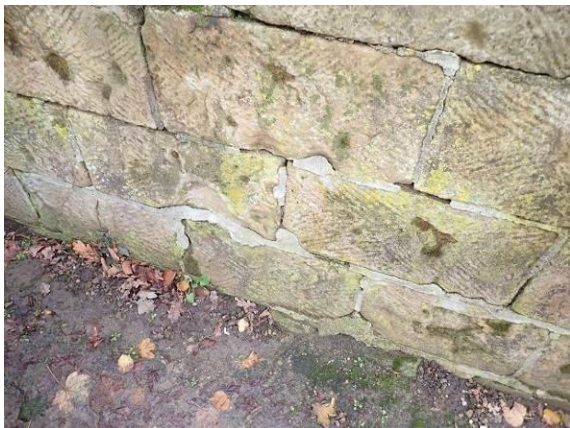
Geschädigte Reparaturverfugung

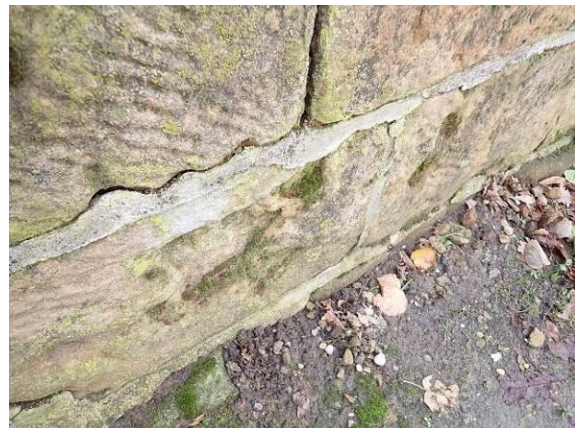
Zustand im Detail

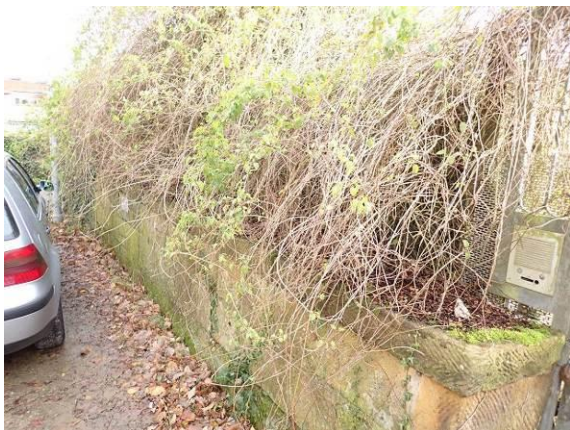
Teilbereich mit intensiven Bewuchs

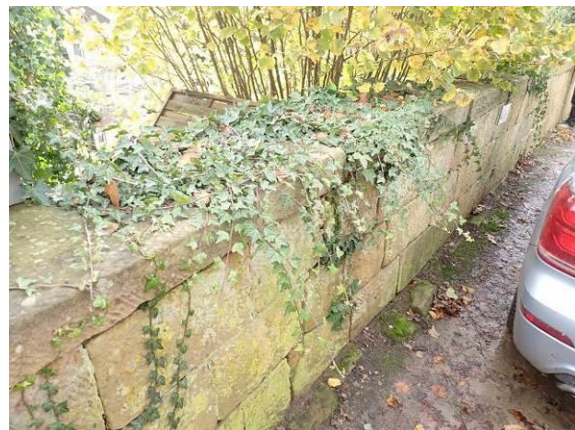
Efeubewuchs durch die Konstruktion

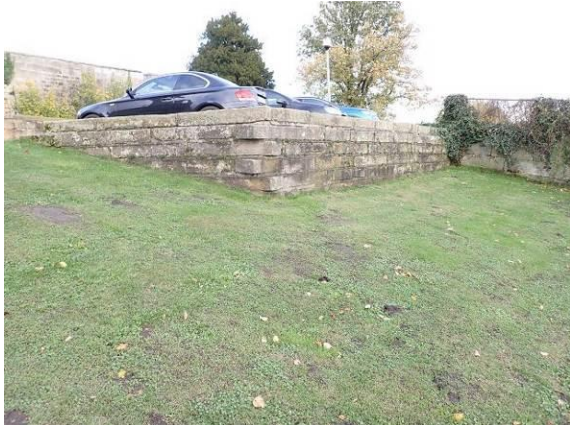
Ansicht Terrasseneinfriedung

- Die westlich anschließende Terrasseneinfriedung Süd wurde aus großformatigem, blockstufenähnlichem Sandsteinmaterial als einschaliges Massivmauerwerk im Läuferverband errichtet. Die östliche Begrenzung wurde aus dünnchaligem, plattenähnlichem Material errichtet und setzt sich in südlicher Richtung fort. Die Stöße wurden verklammert.
- Als Mörtel wurde ein stark zementhaltiges Material verwendet. Dieser zeigt Separierungen von den Steinen sowie Fehlstellen in unterschiedlichen Intensitäten. In Teilbereichen hat sich ein Pflanzenbewuchs angesiedelt. Verstärkt ist die Südwand betroffen. Die oberseitig auf der Wand versetzten Sandsteinbalken sind verformt und überwiegend vom Untergrund gelöst.
- Beide Wandscheiben zeigen Verformungen und Rissbildungen durch den angrenzenden Erddruck. Die Verklammerungen der östlichen oberen Wandplatten sind geschädigt.

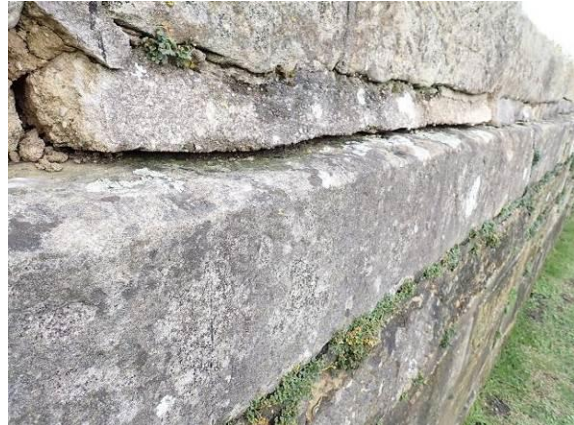
Rissbildung durch Verformung

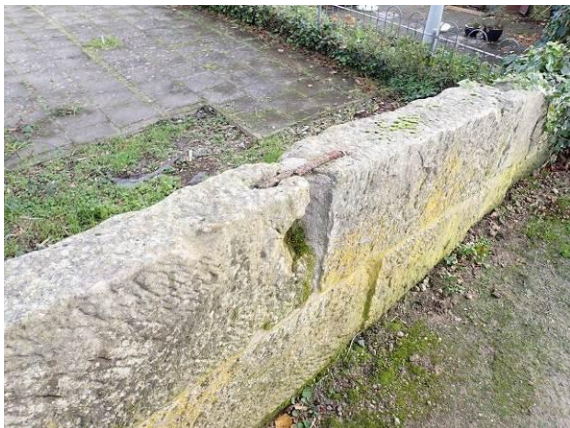
Schildwand als einschalige Konstruktion

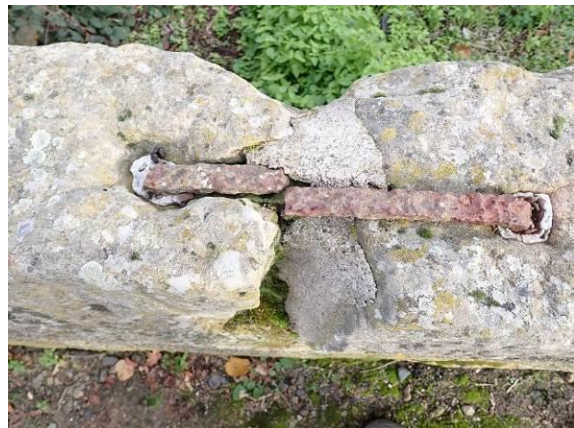
Geschädigte Verklammerung

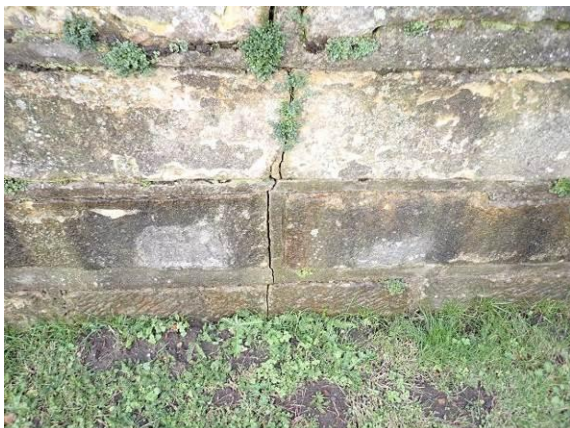
Rissbildung durch Verformung

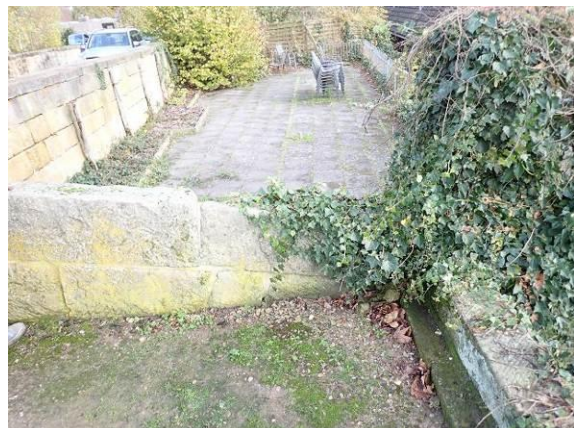
Efeubewuchs im Anschlussbereich

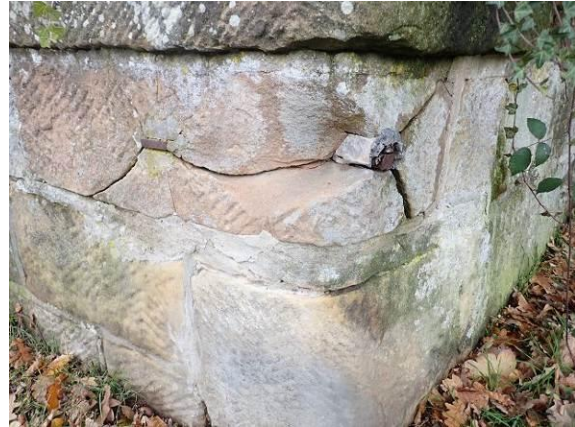
Steinschaden durch Korrosionssprengung

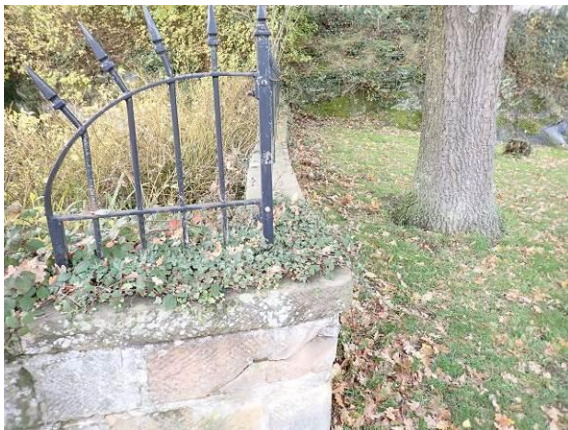
Verformung Wandscheibe Ost

- Die Teicheinfriedung wurde auf der Südseite als zweischaliges Massivmauerwerk und auf der Ostseite als einschaliges Massivmauerwerk im regelmäßigen Schichtenmauerwerk errichtet.
- Die Verfugungen wurden mit einem stark zementhaltigen Material erneuert. Diese sind durch Fehlstellen sowie Flankenabriss zu den Steinkanten geschädigt. Die Abdeckplatten sind überwiegend gelockert.
- Die Mauerwerke zeigen im Hinblick auf den angrenzenden Pflanzenbewuchs Verformungen, Rissbildungen und Gefügeschäden in unterschiedlichen Intensitäten.

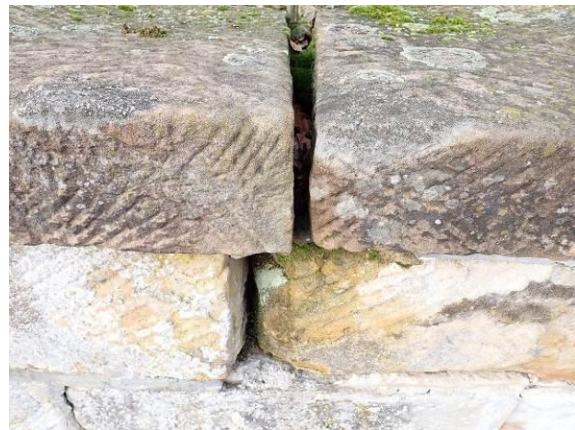
Rissbildung durch das Fugennetz

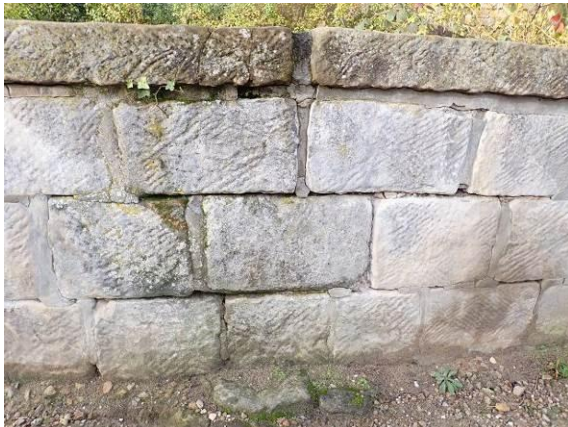
Gefügeschaden im Rissbereich

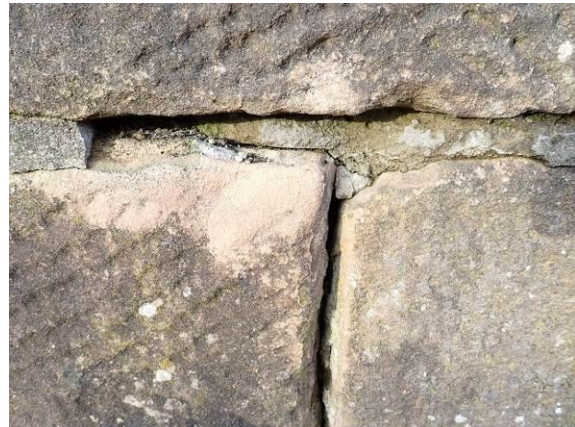
Zustand der Verfugung im Detail

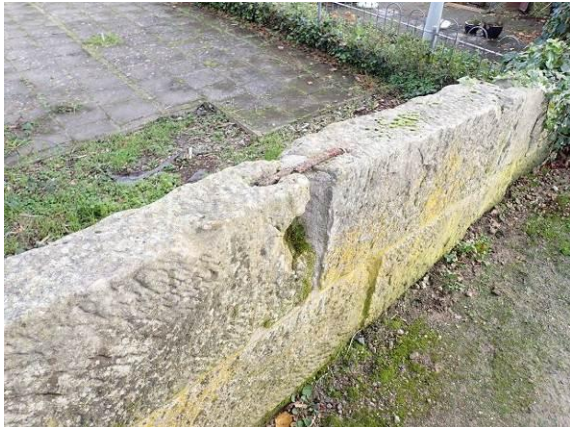
Teilansicht Ostwand, Südterrasse

- Im Bereich der Ostwand der Südterrasse korrodieren die Steinklammern.
- Im Bereich der östlichen Teicheinfriedung ist der obere Eckstein Südost durch Korrosionssprengung geschädigt. Die Abdecksteine der östlichen Wand zeigen Steinschäden durch Korrosionssprengungen der ehemaligen Zaunanlage. Die betroffenen Löcher sind durch Bleiverguss geschlossen worden.

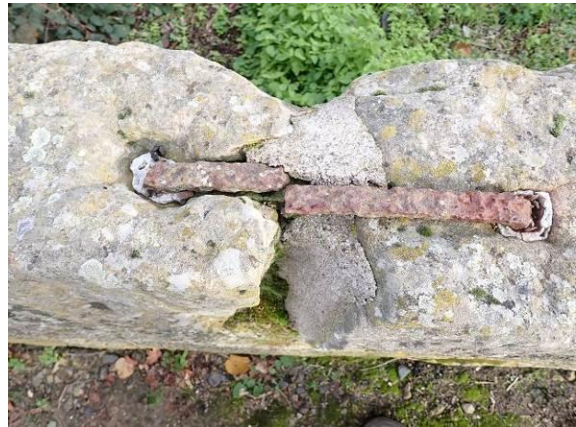
Geschädigte Verklammerung

Durch eindringende Feuchtigkeit kommt es zur Korrosion der Metallverankerung und in der Folge zur Rostsprengung.

- **Metallteile ausbauen und entrost.**
- **Erhaltenswürdige Bauteile mit Rostschutzmittel versehen und wieder einbauen.**
- **Alternativ können Klammern und Dorne gegen rostfreies Material ausgetauscht werden.**
- **Verbleiung erneuern bzw. einbringen (im Einzelfall besteht die Möglichkeit, mit Bleiwolle zu arbeiten).**
- **Fehlstellen im Stein mit Vierungen oder ggf. bei Kleinschäden durch Antragungen instand setzen.**
- **Wenn möglich, herausgebrochene Teile einkleben bzw. vernadeln.**

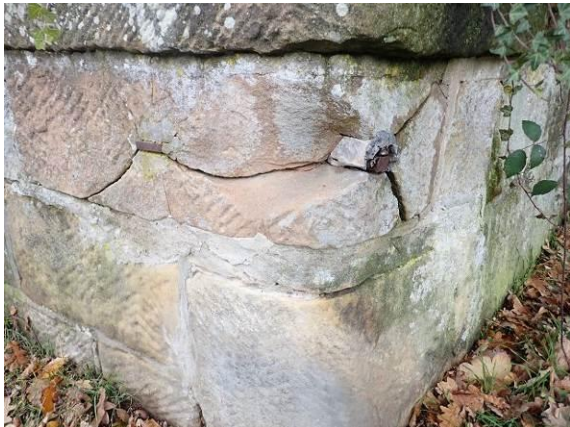
Teilansicht Ecke Südost, Teicheinfriedung

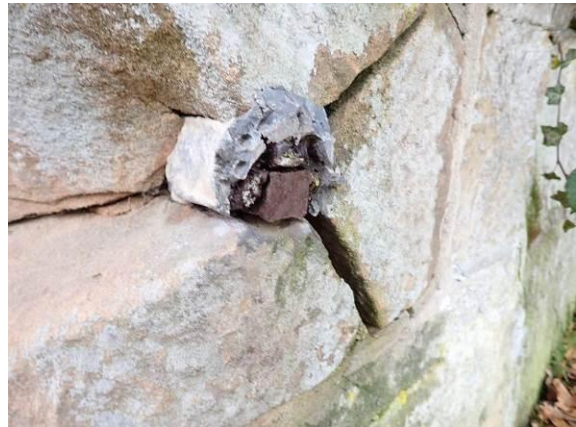
Zustand im Detail

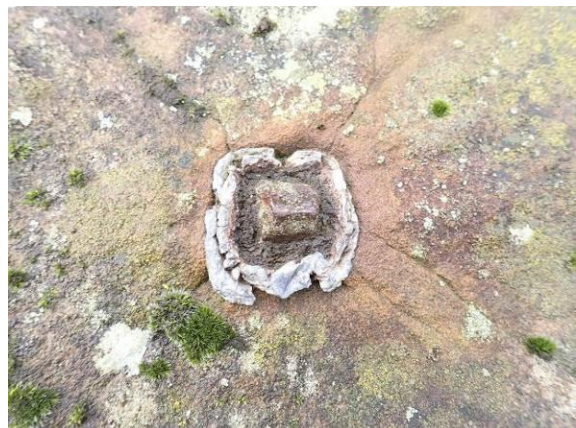
Weitere Korrosionssprengung

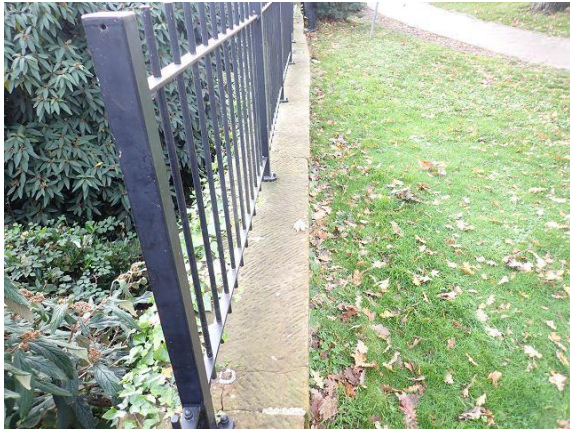
Verformte Zaunanlage

- Im Bereich der Einfriedung zum Haus der Nachhaltigkeit ist im südlichen Bereich die Zaunanlage gelockert.
- Im Bereich der Teicheinfriedung zeigt der Zaun auf der Ostwand Korrosions- und Beschichtungsschäden in unterschiedlichen Intensitäten.

- 
- ⇒ **Empfohlene mittelfristige Maßnahme** **M**
- Die Verankerung der Zaunanlage sollte überarbeitet und in diesem Zusammenhang an die zu erwartenden Nutzungsbedingungen angepasst werden.
  - Geschädigte Anstriche sollten abgenommen und neu aufgebaut werden.
  - Geschädigte Bereiche sollten durch Ergänzungen bzw. durch Teilaustausch instandgesetzt werden. Blattrost sollte mechanisch entfernt werden.
  - Die umliegenden Bereiche der Verankerungspunkte sollten in diesem Zusammenhang kontrolliert und ggf. repariert werden. Siehe hierzu auch Maurerarbeiten.
  - In Abstimmung mit der zuständigen Denkmalschutzbehörde sollte ein Korrosionsschutz aufgebracht werden.

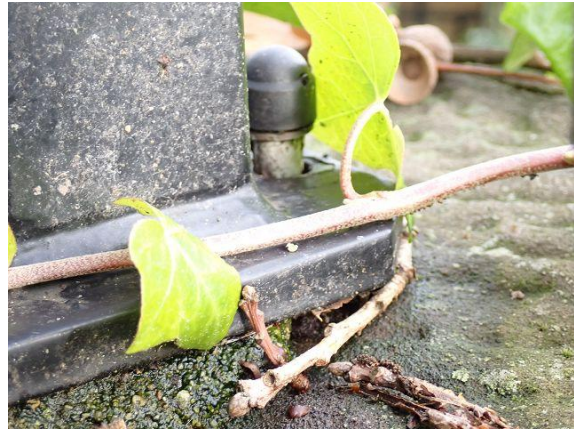
Gelöste Verankerung

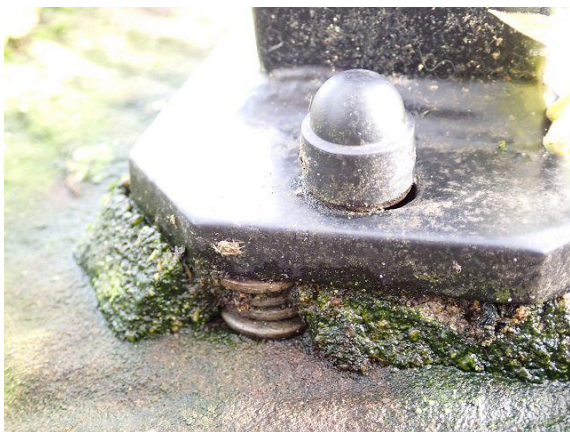
Zustand der Verankerung

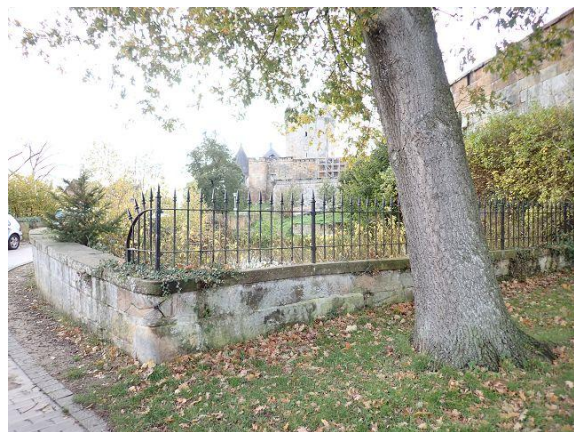
Zaun der Teicheinfriedung

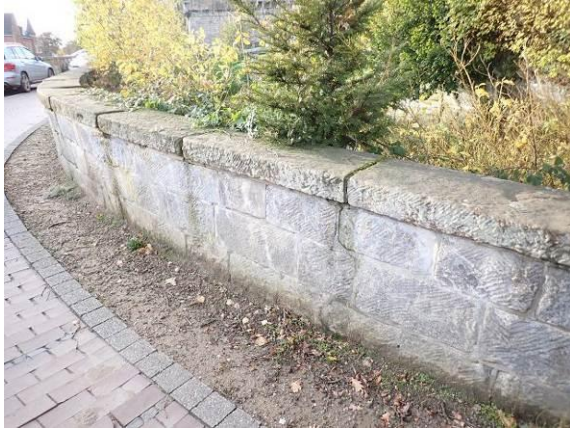
Teilbereich der Teicheinfriedung

Durch Oberflächenwasser oder oberflächennahes Sickerwasser kommt es zu starken Feuchtigkeitsbelastungen der angrenzenden Mauerwerke. Dies führt zum Einschwemmen von Feinstbestandteilen, was die Dränwirkung der Bodenaufbauten reduziert. Die Folge sind verstärkte Durchfeuchtungen des anstehenden Bodenmaterials, verbunden mit verstärkten Bodenverdichtungen, die den seitlichen Druck auf die Mauerwerke erhöhen und ggf. die Tragfähigkeit der ablastenden Böden durch Auswaschungen reduzieren. Dies kann zu Verformungen und zum Verlust der inneren Steifigkeit der Mauerwerke führen.

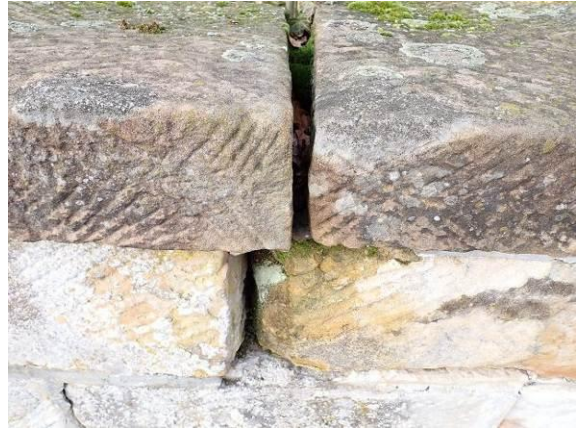
Abgängige Verfugung der Abdeckplatten

- Der Zustand der Verfugung sollte in regelmäßigen Abständen kontrolliert und ggf. die Schädigungen zeitnah behoben werden.

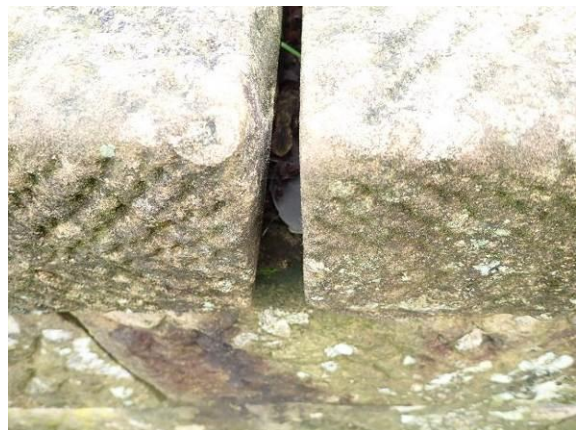
Fehlende Verfugung

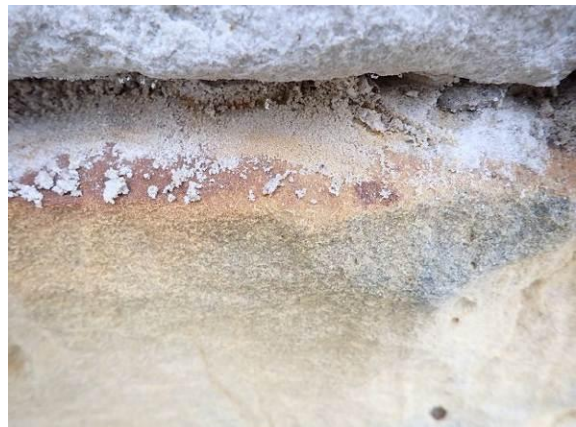
Sandeinschwemmungen im Detail

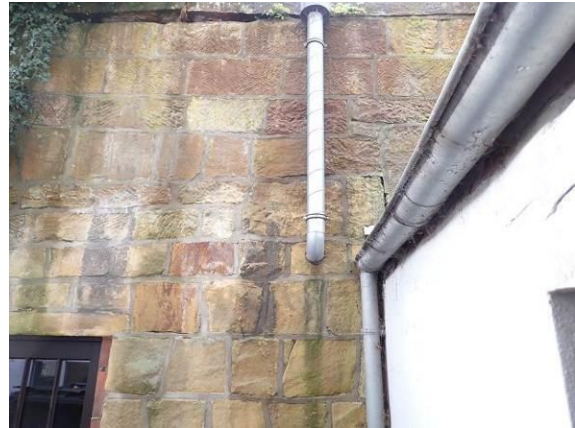
Bindemittelauswaschungen im Detail

Durch Feuchtigkeit, die über geschädigte Fugen oder im Gefüge gelockerte Bereiche, in das Mauerwerk eindringt, können verstärkt Bindemittel ausgewaschen werden. Im Zuge der Entfeuchtung entstehen auf den Oberflächen Sinterkrusten, die die Entfeuchtung massiv einschränken können. Weitere Folge erhöhter Bauteilfeuchten sind die Frostgefährdung der Bestände sowie die Anreicherung von Schadsalzen sowie Materialumwandlungen.
