## Inspektionsbericht

**Burganlage Bentheim, Schlossstraße 7, 48455 Bad Bentheim**  
**Bauteilinspektion, Gebäudebestand**

Oberer Burghof, Ansicht von Ost, November 2025

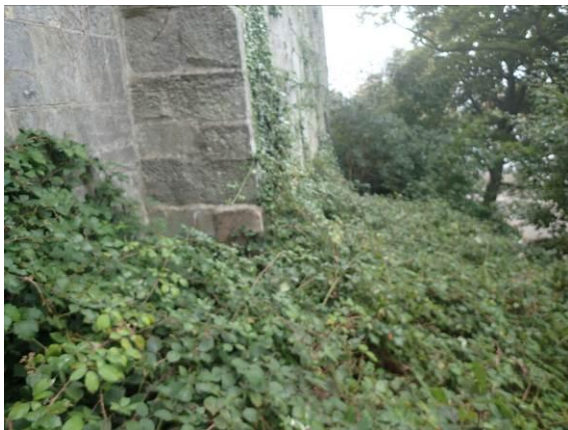
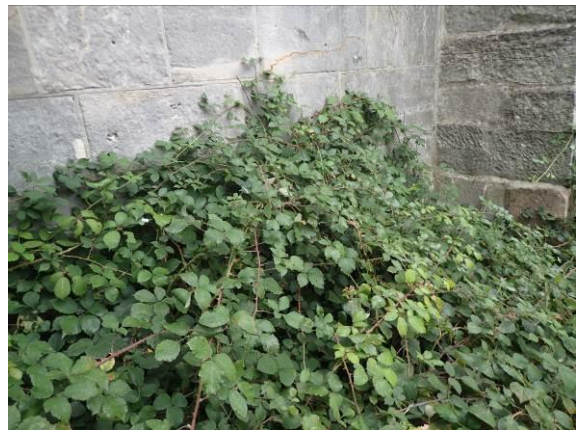
Bewuchs Sockel der Nordfassade

Zustand im Detail

- Im Bereich des Nordgiebels des Westflügels hat sich auf dem Mauerwerksvorsprung auf Traufhöhe Pflanzenbewuchs angesiedelt. Die Intensität hat sich im Vergleich zur Bauteilinspektion 2021 verstärkt.
- Im Bereich des Nordflügels haben sich an der Nordfassade ein in Teilen ausgeprägter Efeubewuchs sowie andere Pionierpflanzen angesiedelt.
- In den Sockelbereichen der äußeren Fassadenflächen der Kronenburg wächst verstärkt Buschwerk sowie kleinere Bäume.

Die Ursache hierfür liegt in vielen Fällen an der Bewitterungssituation des Mauerwerks, Oberflächenbeschaffenheit, konstruktiven Mängeln etc. Pflanzen, Flechten oder Moose bewirken durch das Entstehen von Säuren eine Zersetzung des Mörtels in der Fuge. Dies kann als Folgeschaden eine erhöhte Durchfeuchtung des Mauerwerks nach sich ziehen.

Die Triebe der Pflanzen setzen sich in kleinen Rissen im Mauerwerk fest. Hier wachsen sie heran und drücken, durch die dabei entstehende Volumenvergrößerung, das Mauerwerk auseinander. Dies kann außerdem einen erhöhten Feuchtigkeitseintrag und Gefügeschäden am Mauerwerk zur Folge haben.

- **Ggf. die Wasserführung in den betreffenden Bereichen optimieren.**
- **Der Bewuchs sollte behutsam, ohne Beschädigung der Bausubstanz, entfernt werden.**

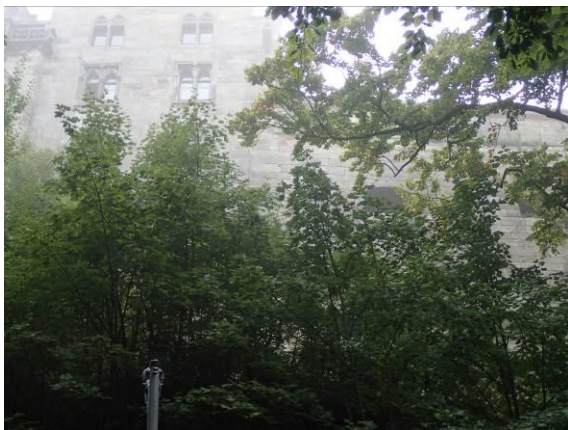
Buschwerk im Bereich der Westfassade

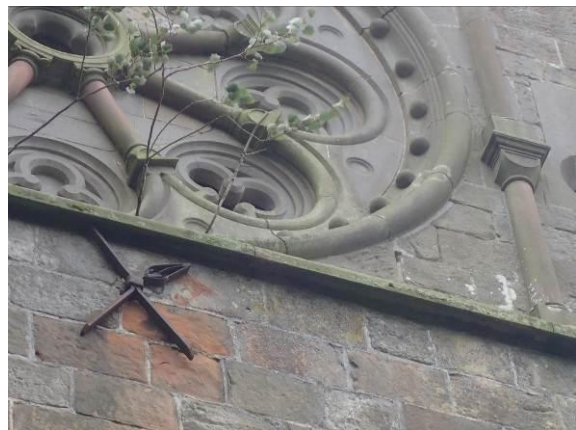
Bewuchs auf einem Kranzgesims, Nordfassade

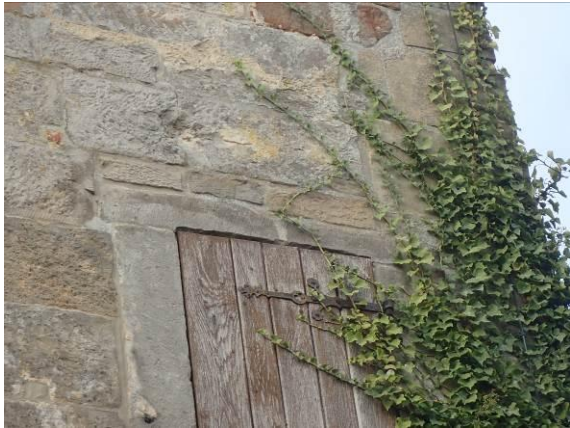
Efeubewuchs Nordostecke, Nordflügel

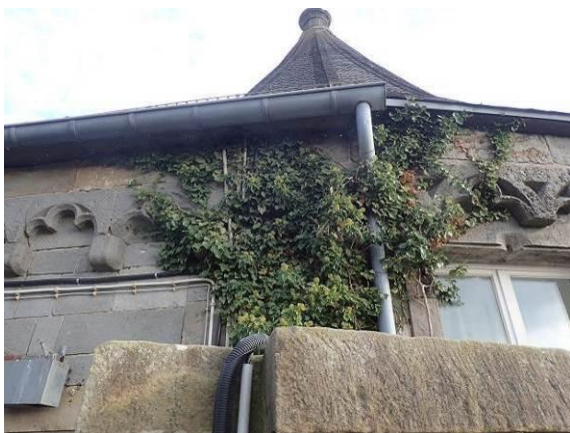
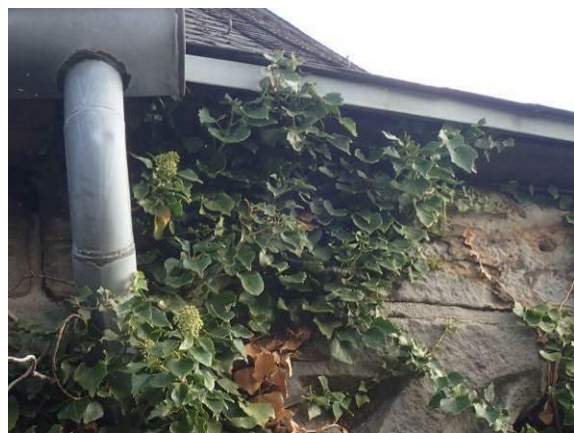
Westfassade Batterieturm

Bewuchs im Detail

- Im Anschlussbereich zum Verbindungsbau wächst Efeu aus dem Mauerwerk bis auf Höhe der Traufe.

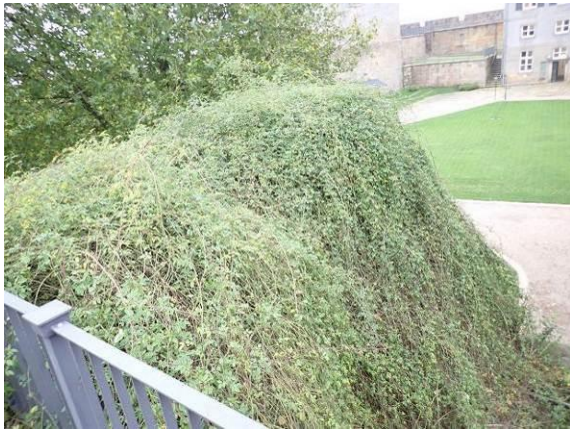
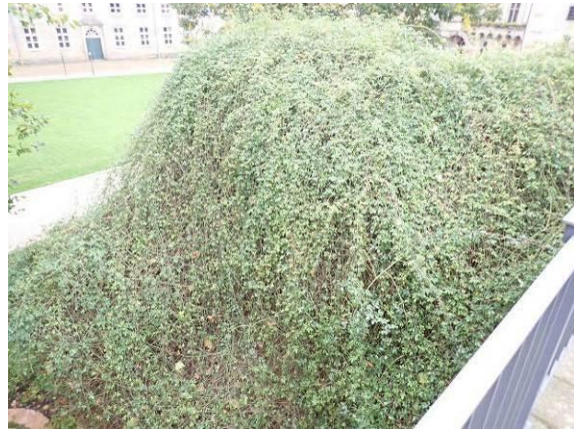
Ansicht östliches Brunnenhaus

Bewuchs im Detail

- Das östliche Brunnenhaus ist mit Rosen überwachsen.

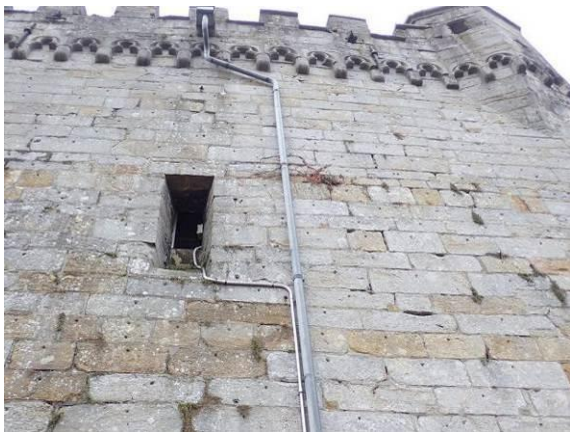
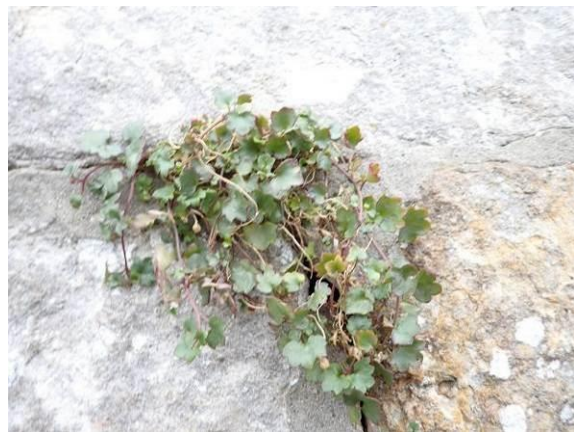
Teilbereich der Südfassade

Bewuchs im Fugenbereich

- Die West- und die Südfassade zeigen einen verstärkten Pflanzenbewuchs in den Fugenbereichen. Siehe hierzu auch Schadenskomplex mehrschaliges Massivmauerwerk.
- Im Bereich der Südwestecke hat sich Efeubewuchs angesiedelt.

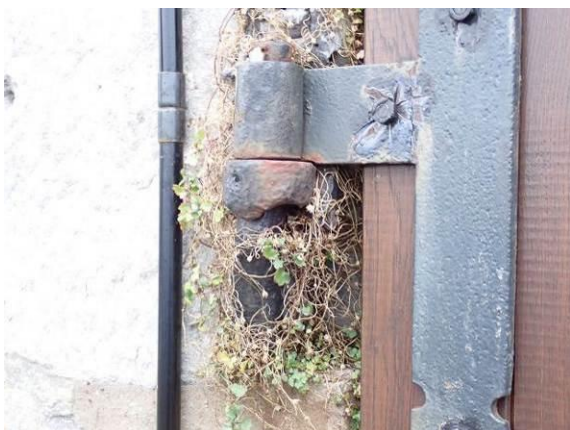
Bewuchs am Eingang Süd

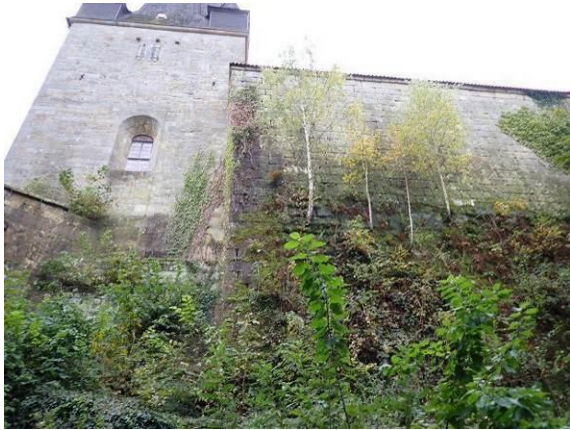
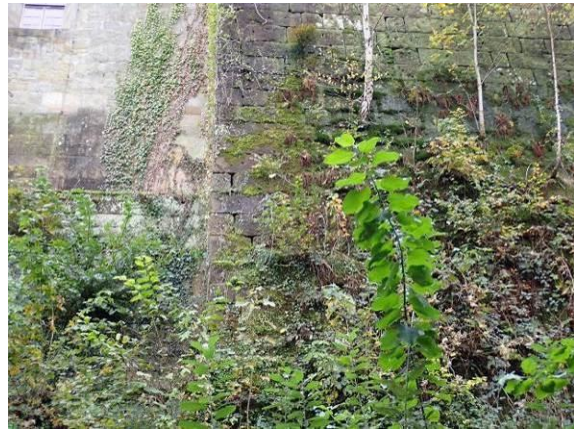
Teilansicht der Nordfassade

Bewuchs im Detail

- Im Bereich der Nordfassade weisen die unteren Wandbereiche eine verstärkte Ansiedlung von Pflanzen auf. Im Bereich des Kirchenschiffs hat sich ein Efeubewuchs angesiedelt. Der Bewuchs hat sich im Vergleich zur Bauteilinspektion 2021 signifikant ausgebreitet.

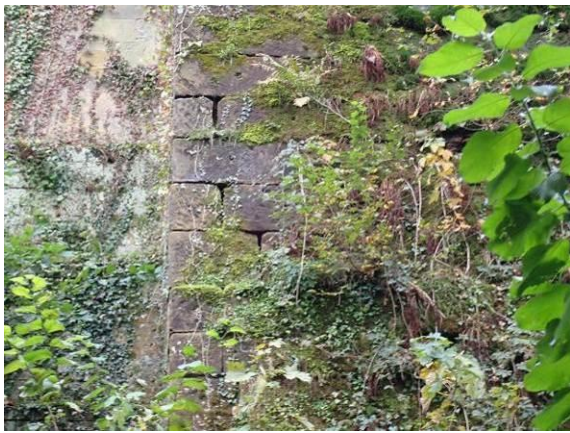
Gefügeschäden durch Wurzeldruck

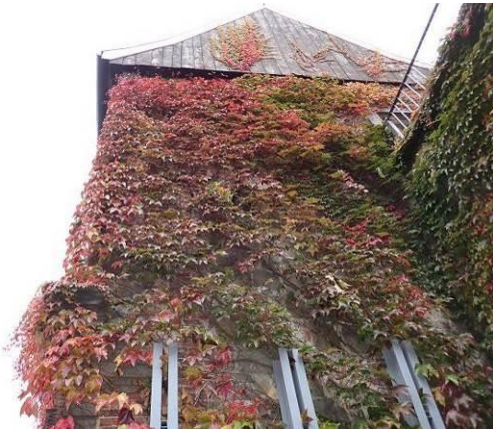
Teilansicht Südfassade

- Im Bereich der Südwand hat sich wilder Wein angesiedelt und stark ausgebreitet.

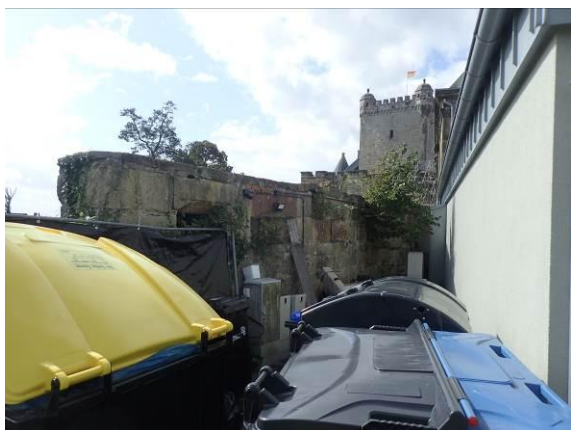
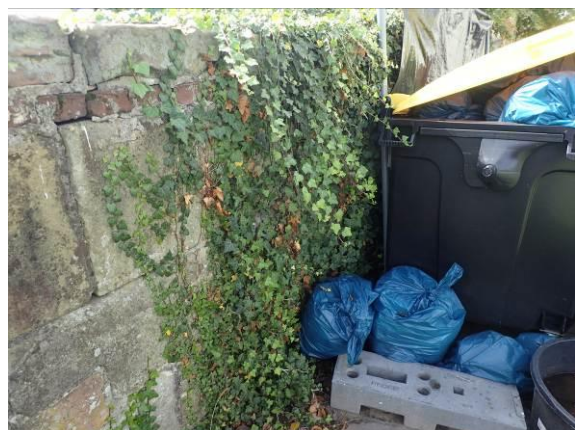
Östlicher Anschluss der Wehrmauer

Bewuchs im Detail

- Im östlichen Teil der Südfassade hat sich ein Efeubewuchs im Bereich der Mauerkrone angesiedelt.

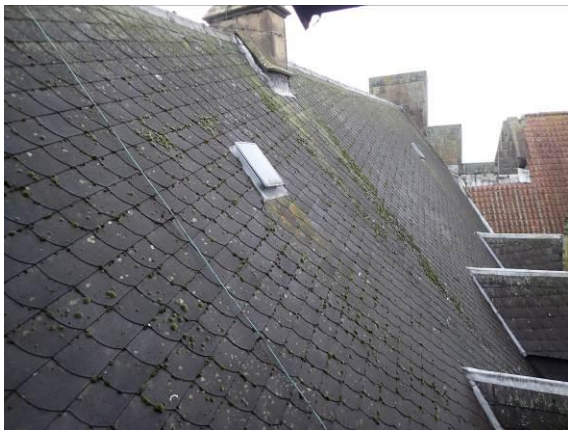
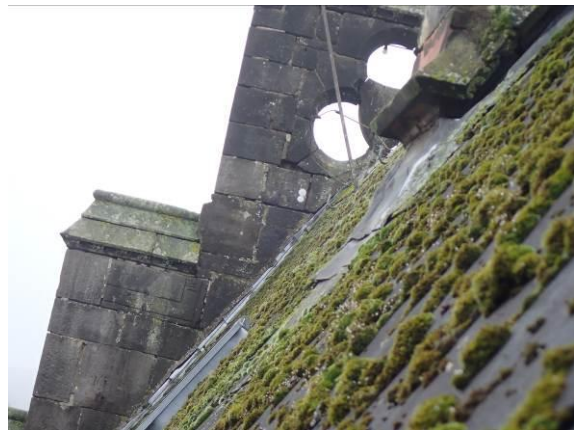
Teilansicht Dachfläche Ost

Bewuchs an der Norddachfläche des Südflügels

- Im Bereich des Westflügels hat sich am Nordgiebel ein biogener Bewuchs angesiedelt. Verstärkt sind die oberen Wandbereiche und die horizontal ausgerichteten Bauteile betroffen.
- Im Bereich des Südflügels hat sich auf den Dachflächen ein verstärkter biogener Bewuchs angesiedelt. Verstärkt sind die Norddachfläche und die Mauerkronen der Giebelschilder betroffen.
- Im Bereich des Westflügels zeigen die Balkone der Westfassade einen verstärkten biogenen Bewuchs.
- Im Bereich der Nordfassade zeigt sich in den unteren Wandbereichen ein verstärkter biogener Bewuchs.
- In den unteren äußeren Wandbereichen hat sich ein verstärkter biogener Bewuchs angesiedelt. Siehe hierzu auch Bewuchs Mauerwerksflächen.

Moose verursachen eine erhöhte Mauerwerksfeuchtigkeit, da sie in der Lage sind größere Mengen Wasser zu speichern. Flechten und Algen verstopfen den oberflächennahen Porenraum, wodurch das natürliche Abtrocknungsverhalten der Baustoffe gestört wird. Zudem entsteht durch den biogenen Befall ein säuerlicher Biofilm, der evtl. eine Zersetzung des Bindemittels von Mörteln und Steinen bewirkt. Dies kann eine weitere Durchfeuchtung des Mauerwerks nach sich ziehen, mögliche Folgen können durch andere Schadensmechanismen wie z. B. Frost auftreten und zu Verlusten historischer Bausubstanz führen.

- Ggf. die Wasserführung in den betreffenden Bereichen optimieren.
- Der Bewuchs sollte behutsam, ohne Beschädigung der Bausubstanz, entfernt werden.
- Geeignete Verfahren zur Entfernung sollten anhand von Probeflächen ermittelt werden.
- Flechtenbewuchs lässt sich nach einer Behandlung mit einem Wasser-Alkohol-Gemisch (Brennspiritus und Wasser im Verhältnis 1:1) am darauf folgenden Tag leichter lösen.
- Bewährt haben sich in diesem Zusammenhang Reinigungsverfahren mit überhitztem Wasser.
- Die Verschattung der Mauerwerke sollte reduziert werden. Siehe hierzu auch Bäume am Mauerwerksbestand.

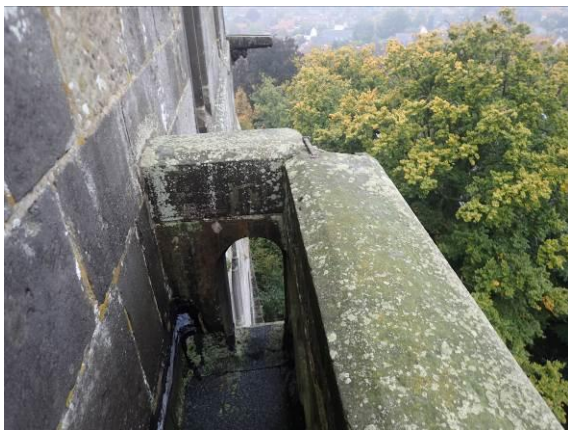
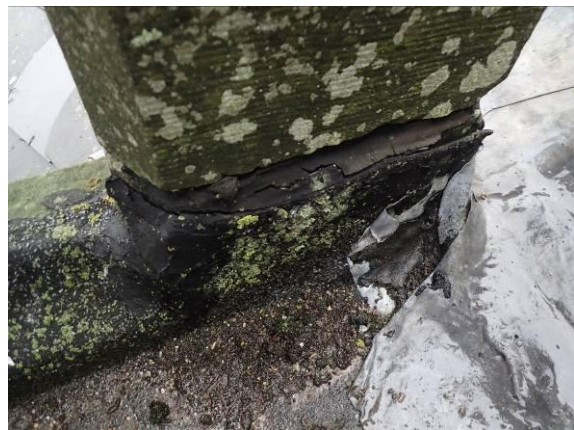
Balkon der Westfassade

Bewuchs am Sockelgurt

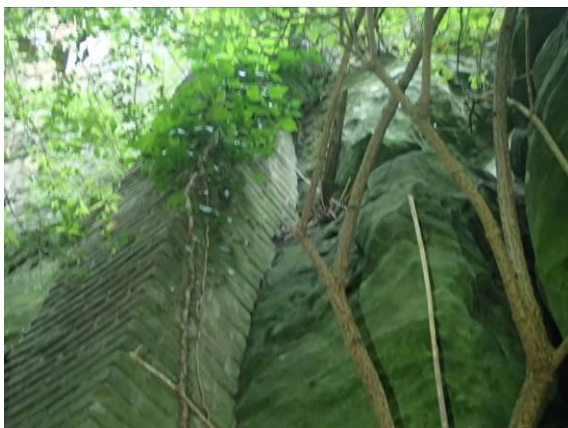
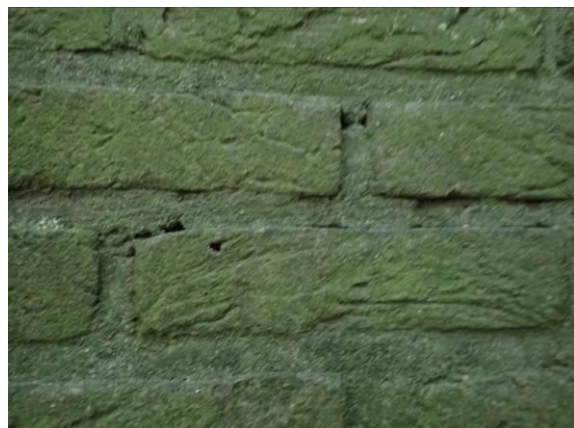
Biogener Befall, Sockel Nord

Zustand im Detail

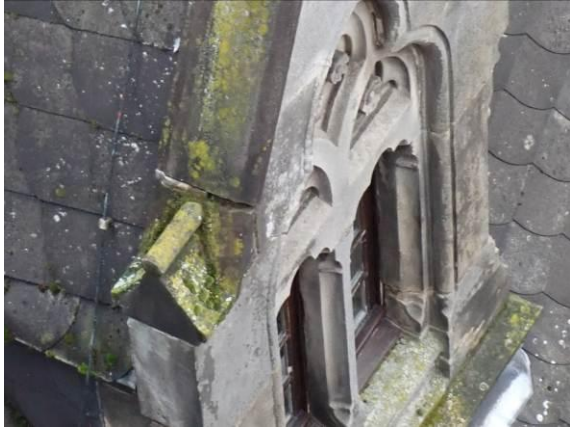
Bewuchs auf der Giebelabdeckung, Gaube Ost

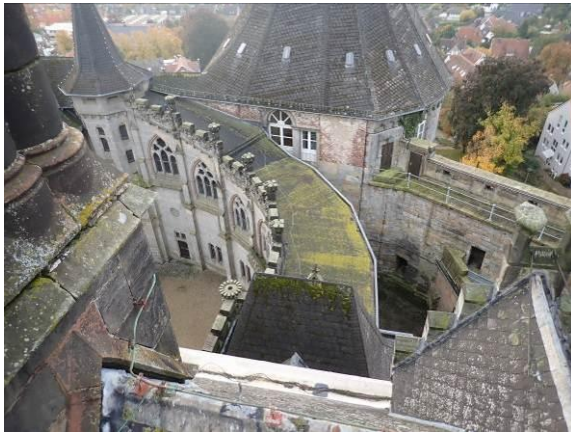
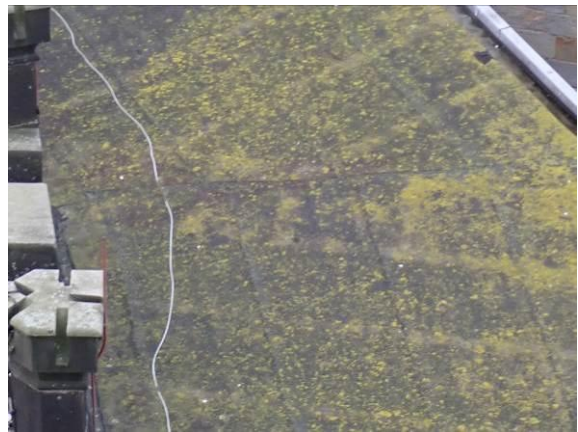
Ansicht Galeriedach

Zustand im Detail

- Der Ostbalkon im ersten Obergeschoss zeigt biogenen Ansiedlungen.
- Die Dachhaut zeigt einen verstärkten biogenen Bewuchs.

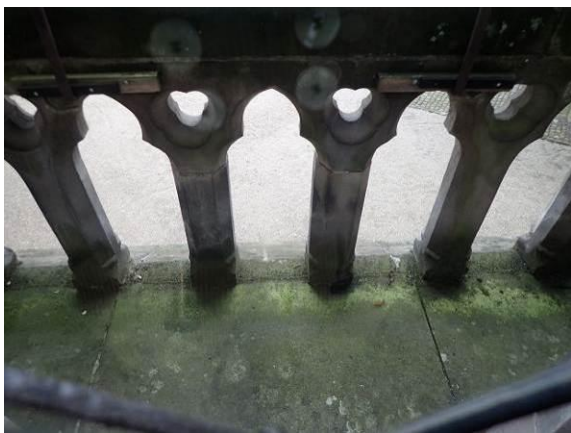
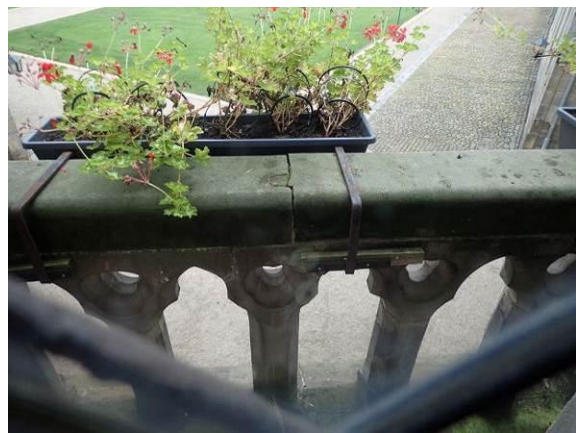
Teilansicht Balkon Ost

Bewuchs am Brüstungsgurt

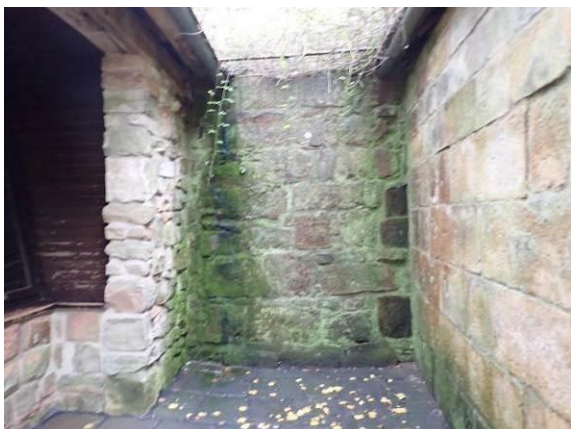
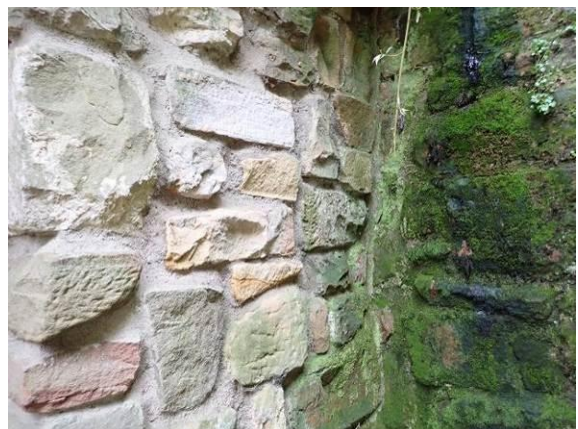
Lohne zwischen den Brunnenhäuser

Zustand im Detail

- Im Innenhof der Brunnenhäuser hat sich auf den Oberflächen ein verstärkter biogener Bewuchs angesiedelt.

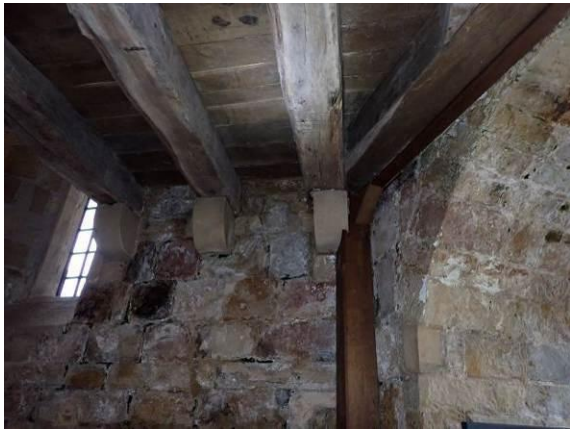
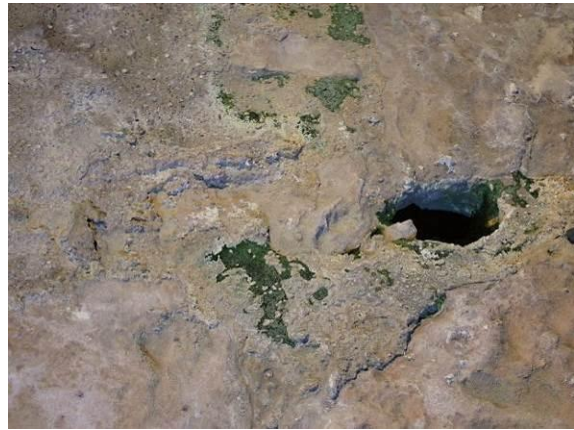
Teilansicht Innenecke Südwest

Biogener Bewuchs auf der Innenoberfläche

- In der Südwestecke des Schiffes hat sich auf der Innenseite ein biogener Bewuchs angesiedelt. Siehe hierzu auch Schadenskomplex durch ungünstigen Feuchte- und Schadsalzhaushalt.
- Die Verbindungsmauer zwischen Katharinenkirche und oberes Torhaus zeigt auf der Ostoberfläche einen ausgeprägten biogenen Bewuchs. Siehe hierzu auch Schadenskomplex durch ungünstigen Feuchte- und Schadsalzhaushalt.
- Im Bereich der Nordfassade hat sich in den unteren Wandbereichen ein intensiver biogener Bewuchs angesiedelt. Siehe hierzu auch Pflanzenbewuchs- Mauerwerksflächen.
- Die Dachhaut des Turms zeigt partielle Ansiedlungen von Moosen.

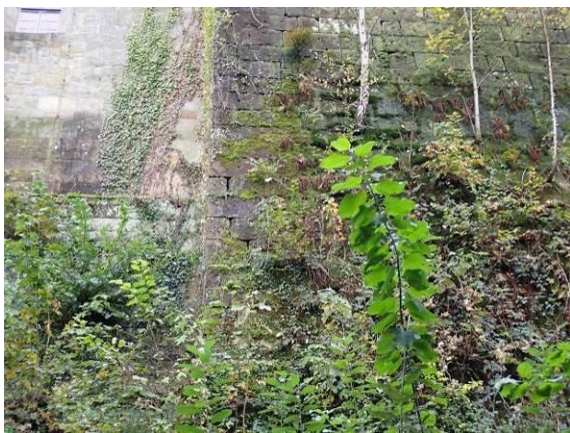
Bewuchs Sockel Nordfassade

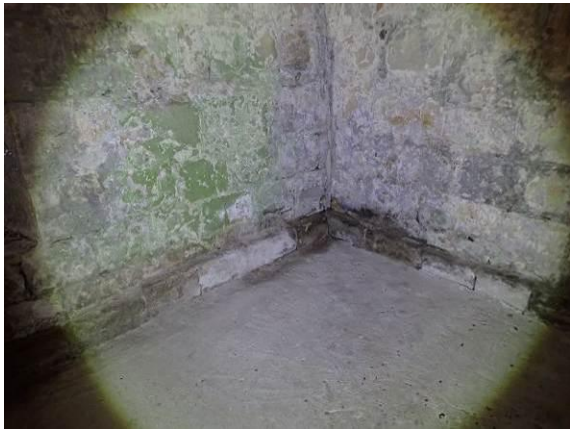
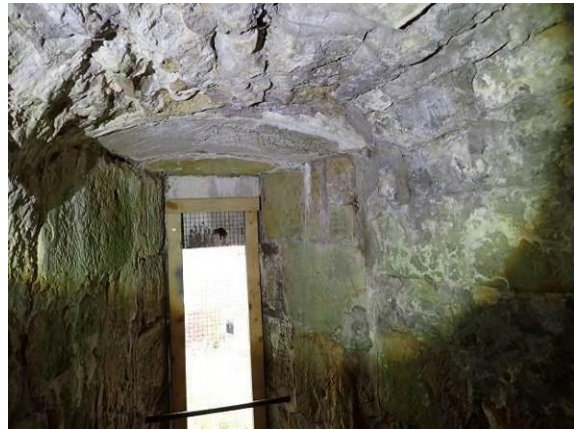
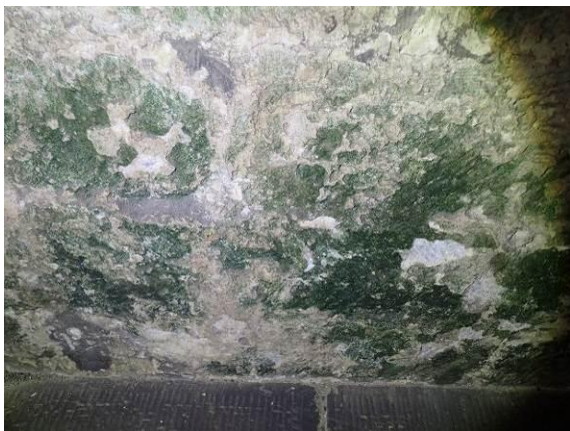
Innenecke Südwest

Bewuchs in einer Fenster niche

Bewuchs im Detail

- Im Inneren des Pulverturms hat sich in Teilbereichen ein biogener Bewuchs angesiedelt. Siehe hierzu auch Schadenskomplex durch ungünstigen Feuchte- und Schadsalzgehalt sowie Wasserführung.

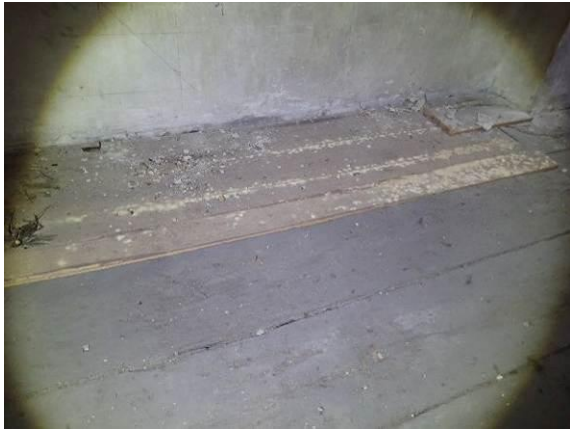
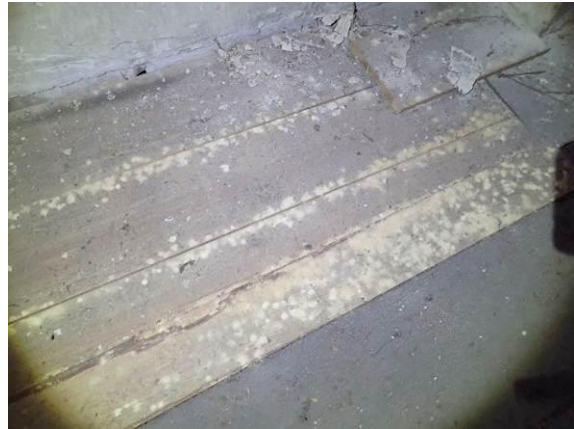
Befallsspuren, Decke im Südflügel

Bohrmehlhaufen im Detail

Bei dem Schädling handelt es sich vermutlich um den Gewöhnlichen Nagekäfer (*Anobium Punctatum*). Dieser Holzschädling befällt bei den üblicherweise verwendeten Hölzern das Splintholz von Nadel- bzw. Eichenholz. Andere Laubholzarten wie z. B. Buche, Pappel und Esche können vollständig zersetzt werden.

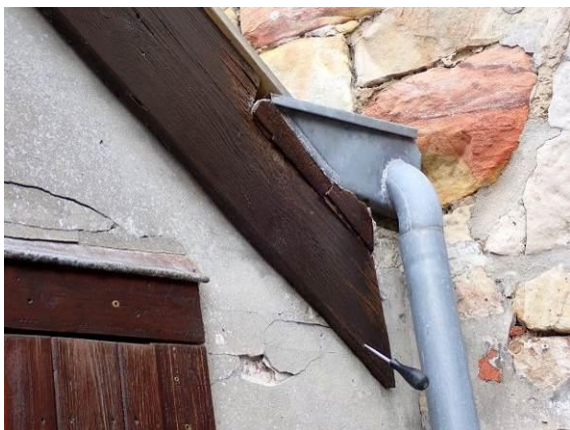
Stirnbrett am Ortgang, ehemaliges Kassenhaus

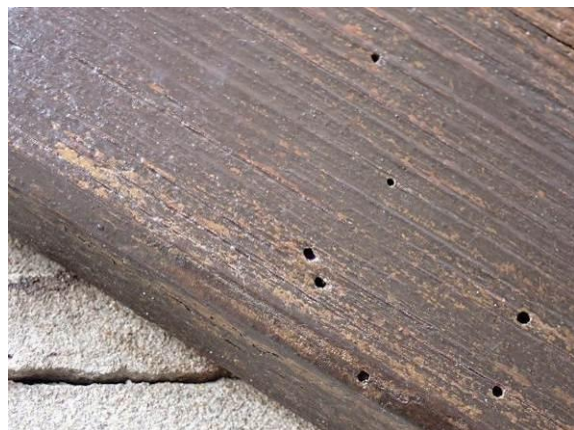
Ausflugslöcher im Detail

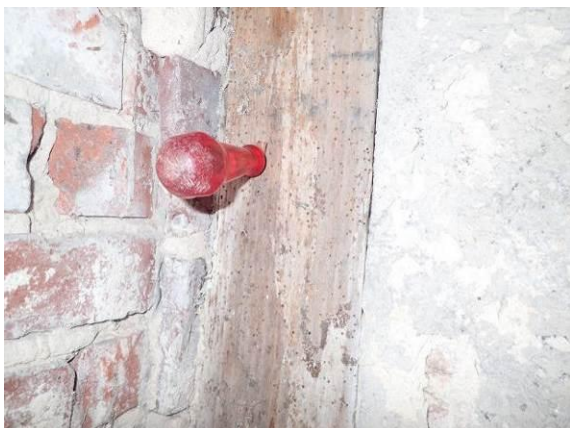
Fachwerkständer, Innenwand Werkstatt

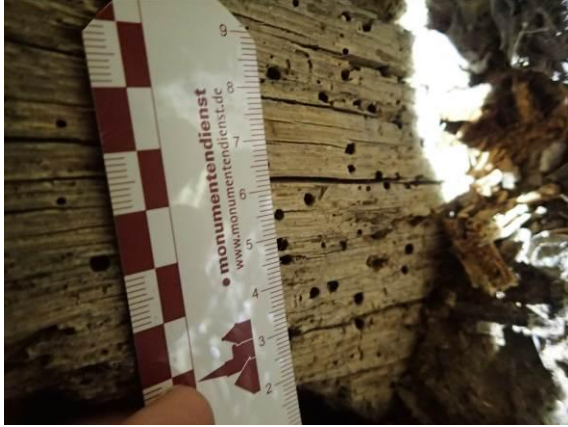
Ausflugslöcher Deckenbalken, Südflügel

- Im Bereich des Südflügels zeigen sich in den Fußpfetten sowie in den angrenzenden Bereichen Befallsspuren in unterschiedlichen Intensitäten. Verstärkt ist die Fußfette Süd, im östlichen Bereich betroffen.
- Im Bereich des Nordflügels zeigen sich Befallsspuren im westlichen Auflager der Decke über dem dritten Obergeschoss. Betroffen sind das Schwellholz, die Deckenbalken sowie die Dielungen.

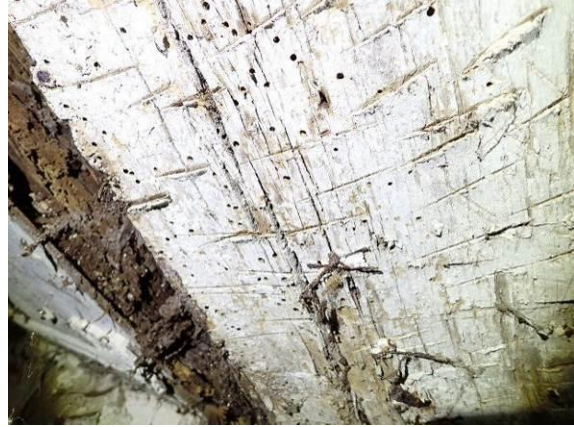
Untersicht Schwellbalken Südflügel

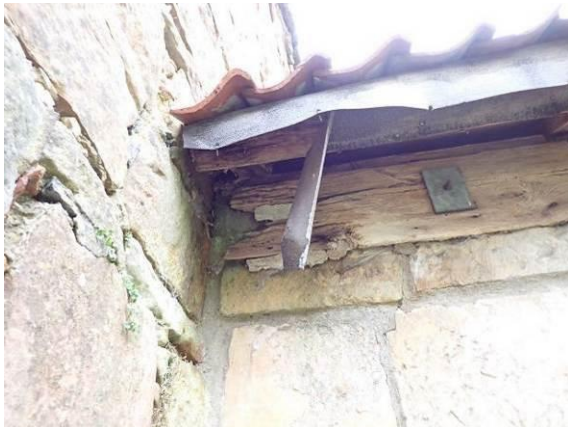
Detail Schwellbalken West

- Die Westschwelle des westlichen Brunnenhauses zeigt im nördlichen Bereich Befallsspuren.

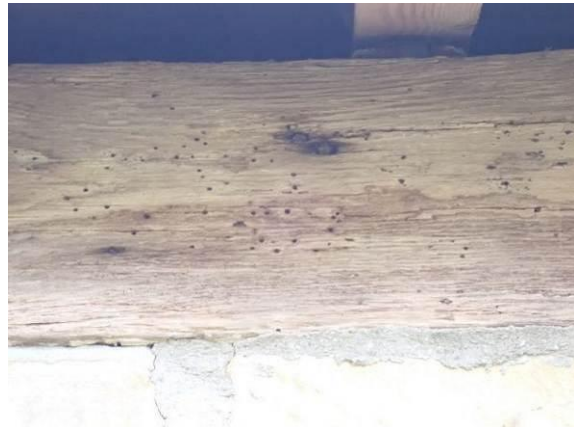
Ausflugslöcher im Detail

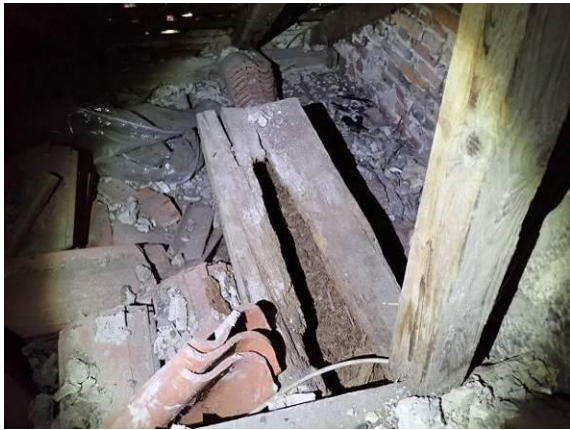
Deckenbalkenaufleger Nord, Schiff

- Im Turm der Katharinenkirche zeigen sich Befallsspuren im westlichen Teil der Decke auf dem steinernen Turmschaft sowie am Knotenpunkt Nordost in der Deckenscheibe über dem Schiff.
- Die Auflagerungen der Deckenbalken sowie die Schwellen der Decke über dem Turmschaft zeigen Befallsspuren in unterschiedlichen Intensitäten.
- In der Decke über dem Kirchenschiff zeigen sich Befallsspuren am Nordauflager des westlichen Streichbalkens.
- Der vierte Deckebalken von West in der Decke des Kirchenschiffs zeigt im Auflager Süd Befallsspuren.
- Im Bereich der Empore zeigt das nördliche Auflager des sechsten Deckenbalkens von Ost Befallsspuren. Weitere Befallsspuren finden sich in den südlichen Auflagern der Deckenbalken vier bis sechs von Ost, im Streichbalken zur Westwand sowie im Auflager West des Unterzuges. Der Deckenbalken sieben von Ost zeigt einen flächigen Befall.

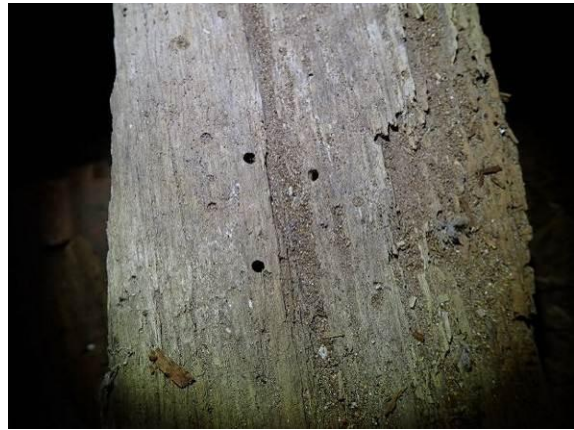
Ausflugslöcher im Detail

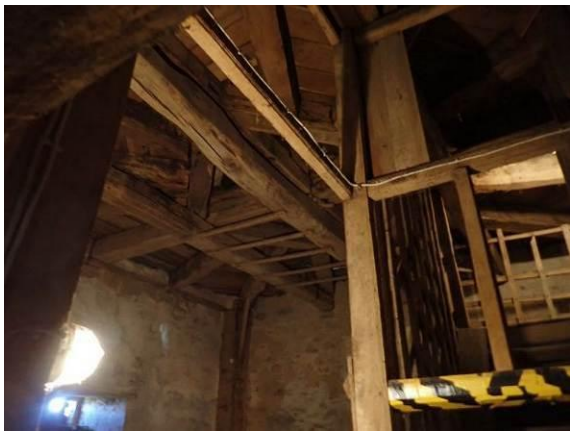
Teilansicht untere Turmhelmdecke

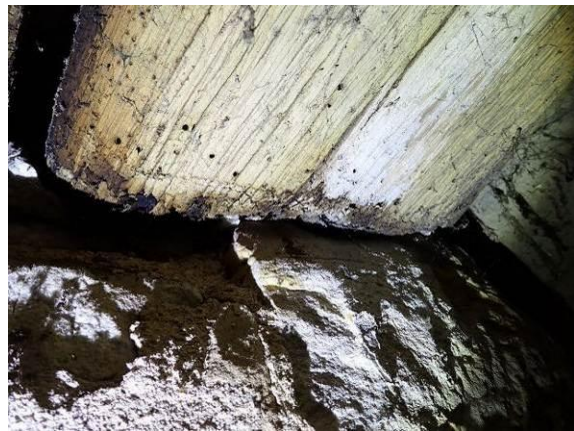
Befallsspuren am Balkenaufleger

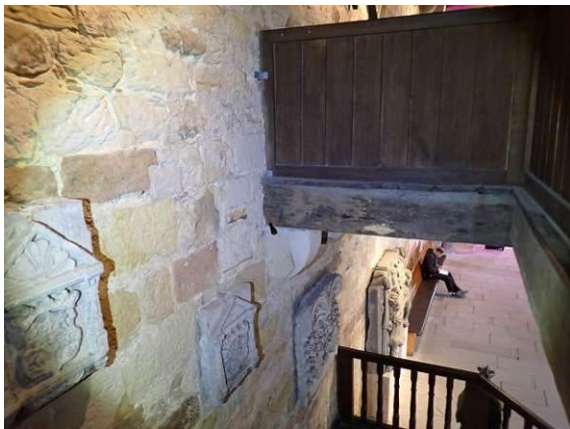
Empore im Kirchenschiff

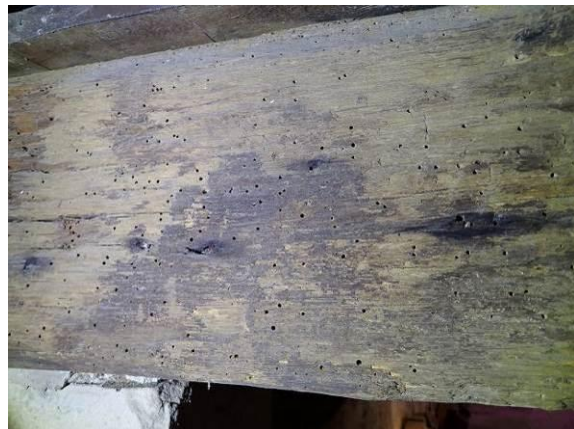
Ausflugslöcher nahe dem Auflager

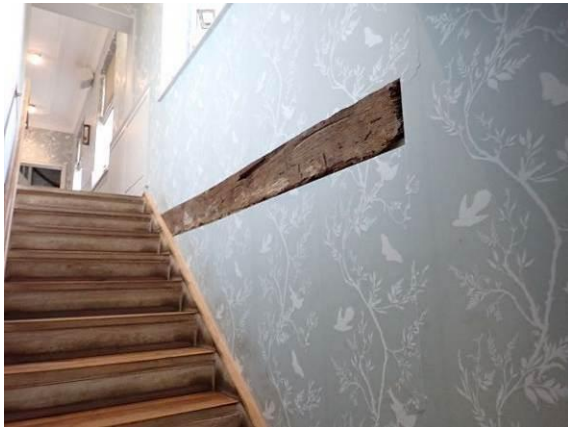
Streichbalken Nord, Decke über dem Erdgeschoss

- Im Bereich der Decke über dem Erdgeschoss zeigen die partiell freiliegenden Holzbauteile im Nordostbereich, Befallsspuren in unterschiedlichen Intensitäten.

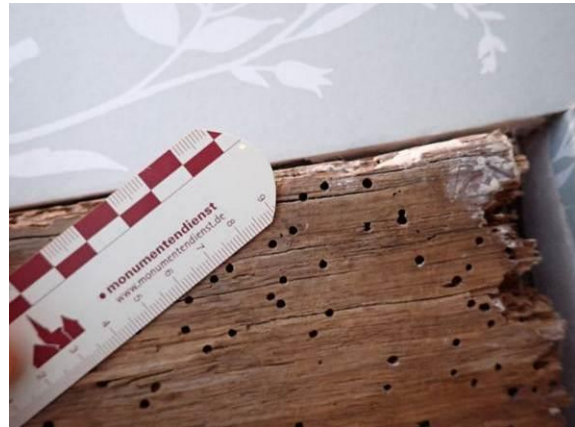
Ausflugslöcher im Detail

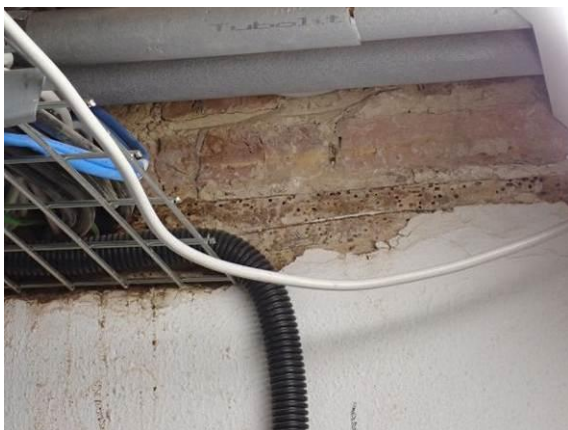
Weitere Befallsspuren am Deckenbalken

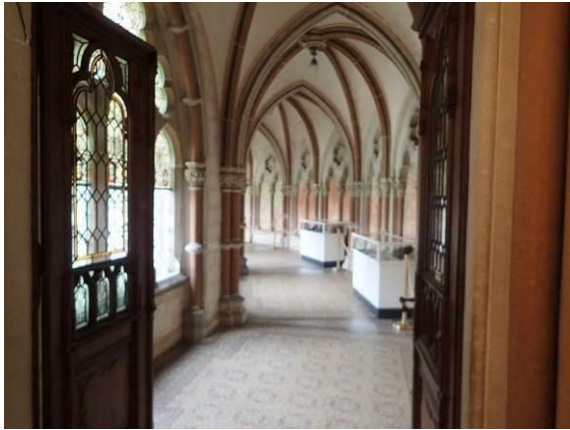
Galerie im ersten Obergeschoss

- Im Obergeschoss der Galerie wurden Kreuzrippengewölbe eingebaut. Die Wandflächen wurden durch Maßwerkfenster und Blendmaßwerkfenster aufgelöst. Die Gewölbe und Jochbögen zeigen Rissbildungen, die auf eine Auflagerverschiebung hindeuten. In der Fassade Südwest zeigen sich entsprechende Rissbilder und Fugenschäden, die auf eine aktive Bewegung hindeuten. Im Bereich der Nordostfassade zeigen sich, ausgehend von den Lastkonzentrationen in den Wandpfeilern, verstärkte Rissbilder in den Fensterachsen. Die Balustrade des Nordostbalkons ist setzungsbedingt gelockert. Auch die Nordostfassade zeigt oberhalb der Gewölbewiederlager Horizontalrisse. Siehe hierzu auch Statik und Konstruktionsbedingte Rissbildungen.

- Die Risse sollten auf Veränderungen beobachtet werden.
- Aus den Ergebnissen lässt sich die weitere Vorgehensweise ableiten.
- Ggf. sollten gelockerte Bauteile gesichert werden.

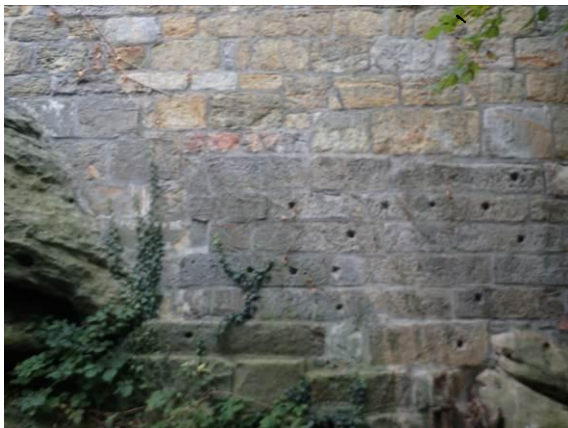
Sockelbereich der Kronenburg

- Die überformten Bestände des Westflügels sowie des Südflügels wurden durch eine aufgesetzte und geschnittene Verfugung gestaltet. Diese ist überwiegend erhalten und zeigt Schädigungen durch Ausbrüche, Hohllagen und Fehlstellen. Reparaturfugen sind überwiegend mit stark zementhaltigen Mörteln hergestellt worden.

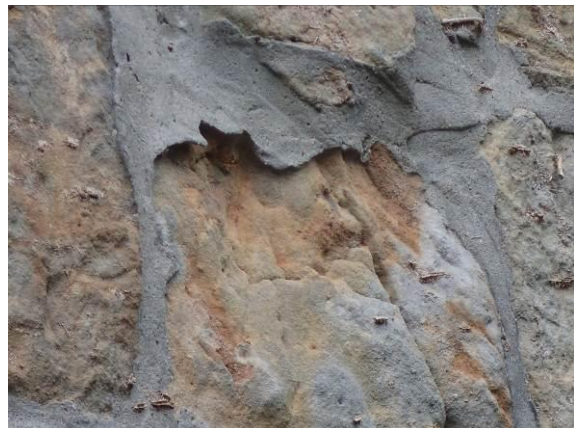
Steinzerfall unter einer zementösen Anstragung

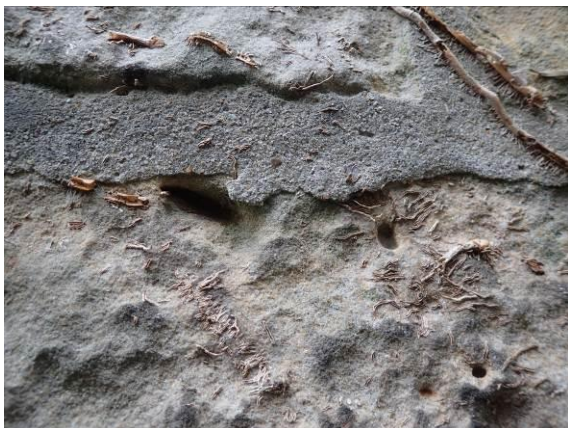
Separierung einer Zementfuge

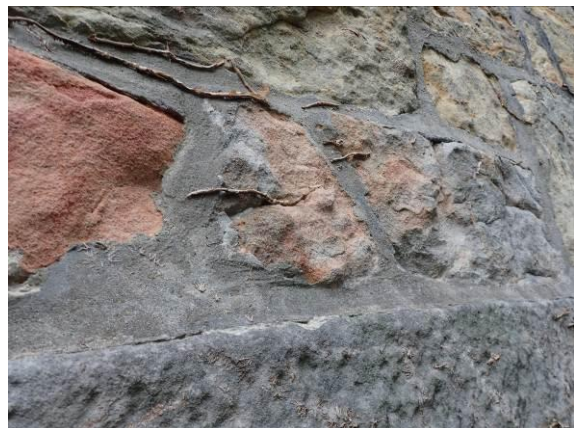
Steinschäden im Anschluss zu Zementfugen

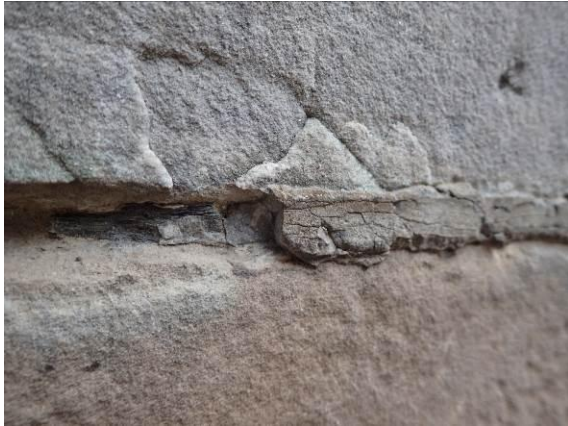
Geschädigte Deckfuge im Detail

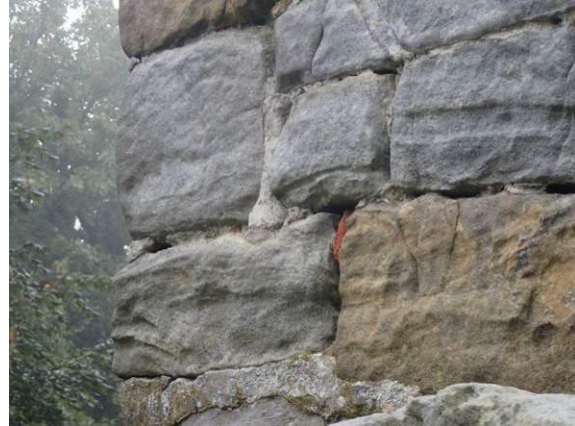
Weitere geschädigte Verfugung

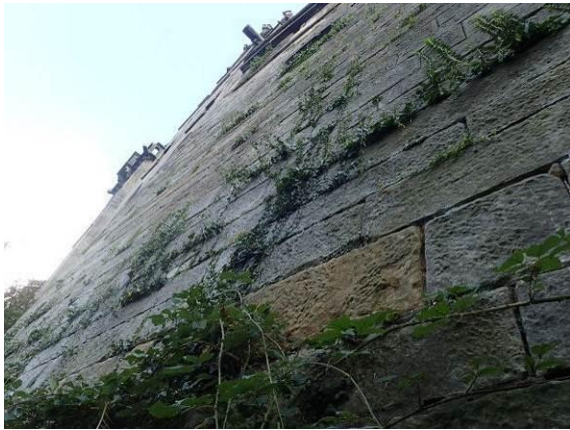
Teilbereich der Westfassade

- Die Fugen der Süd- und der Westfassade sind überwiegend stark zurück gewittert. Die zementgebundenen Reparaturfugen haben sich zum Teil vom Untergrund separiert. In Teilbereichen hat sich Efeu im Fugennetz angesiedelt.
- Die Fugen der Mauerabdeckungen sind überwiegend abgängig.

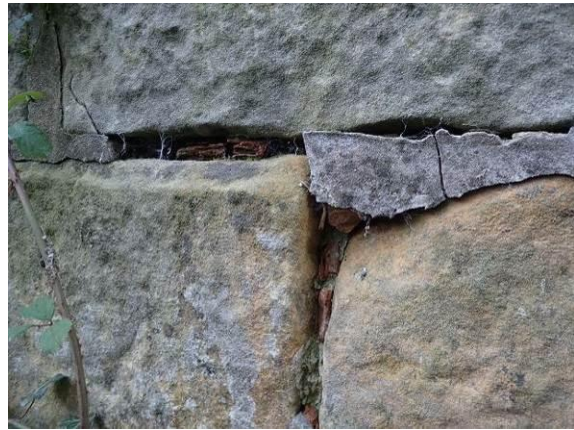
Abgängige Reparaturverfugung

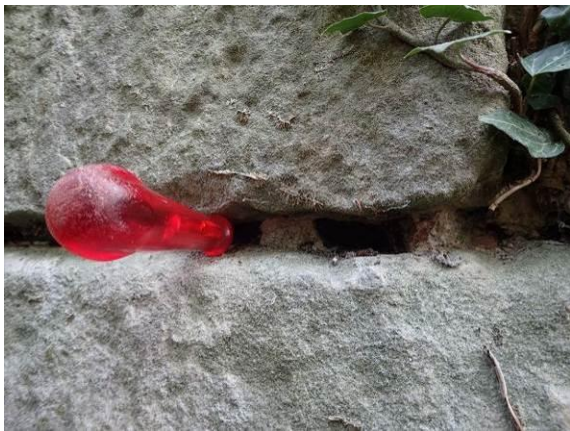
Geschädigter Setzmörtel

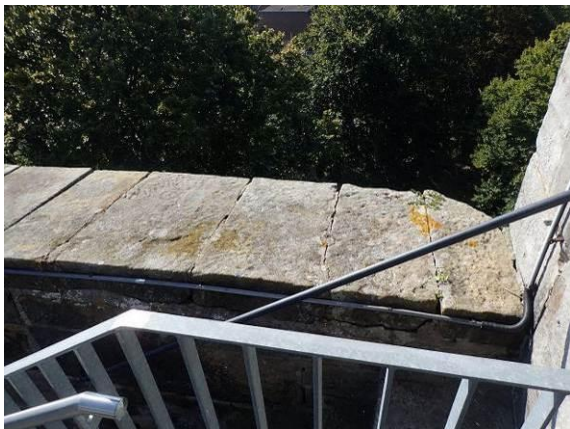
Geschädigte Fugen der Mauerkrone

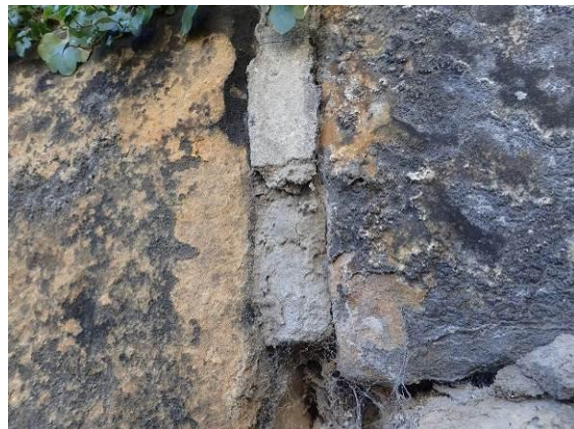
Abgängige Fugenergänzung

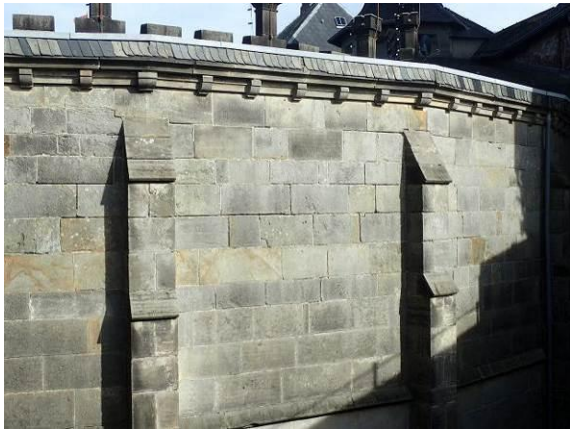
Teilbereich der Westfassade

- Im Bereich der Galerie zeigen sich verstärkte Fugenschäden an den Zinnen sowie in der Bodenwechselzone.
- Verstärkte Fugenschäden zeigen sich im Bereich der Westfassade im Obergeschoss. Siehe hierzu auch Monitoring und Schadenskomplex durch ungünstigen Feuchte- und Schadsalzhaushalt.

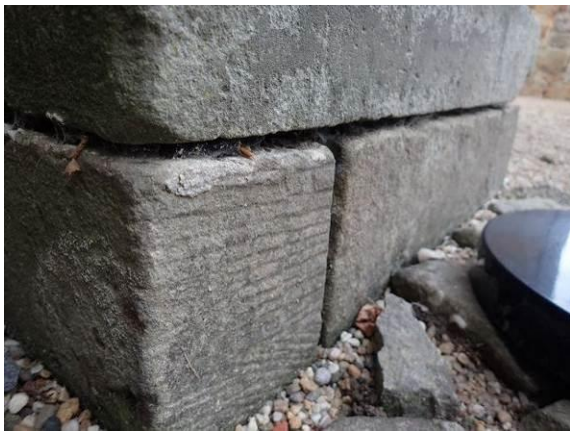
Abgängige Verfugung an einer Zinne

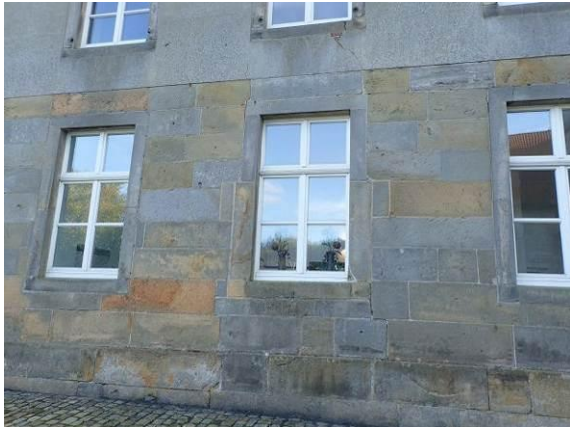
Teilbereich der Nordfassade

- Im Bereich des Natursteinmauerwerks des Marstalls zeigen die Fugen vereinzelte Schädigungen. Verstärkt betroffen sind die Rissbereiche sowie die Feuchte- und Schadensalzhorizonte.

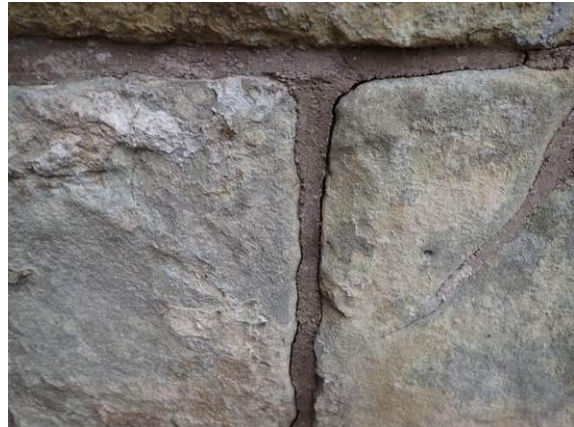
Separierte Fugenerneuerung

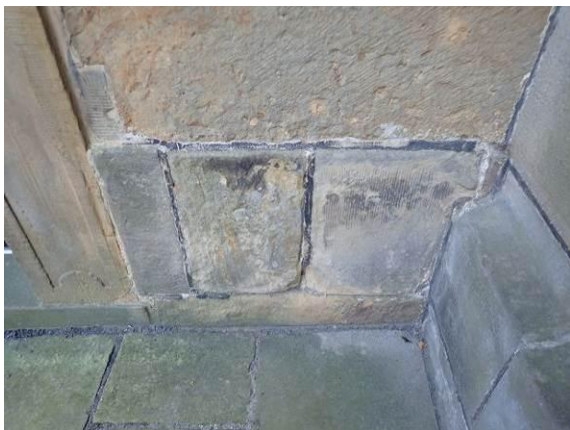
Zustand der Verfugung im Sockelbereich

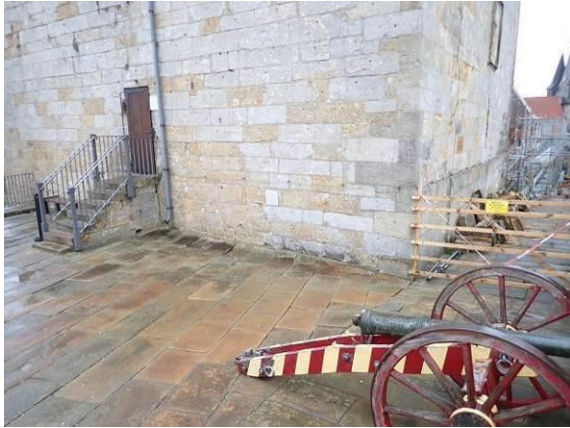
Teilbereich der Südfassade

- Die Verfugung des Pulverturms wurde in den Fassaden Ost, Süd und West im Rahmen früherer Maßnahmen mit stark zementhaltigen Mörteln erneuert.
- Es zeigen sich Ausbrüche, Ablösungen vom Untergrund sowie Fehlstellen in unterschiedlichen Intensitäten. Verstärkt betroffen sind die Süd- und die Westfassade sowie die verformten Bereiche. Siehe hierzu auch Schadenskomplex - mehrschaliges Massivmauerwerk.
- Im Bereich der Nordfassade zeigen die Fugen verwitterte Oberflächen und Teilausbrüche in unterschiedlichen Intensitäten
- Im Bereich der Mauerkronen, der Zinnen sowie der Wacherker wurden die Verfugungen mit überwiegend zementhaltigen Mörteln hergestellt. Diese sind größtenteils separiert und in Teilen fragmental erhalten. Die Setzmörtel dahinter sind stark geschädigt bis abgänglich. Siehe hierzu auch Mauerwerk - Gefügeschäden und Statik.

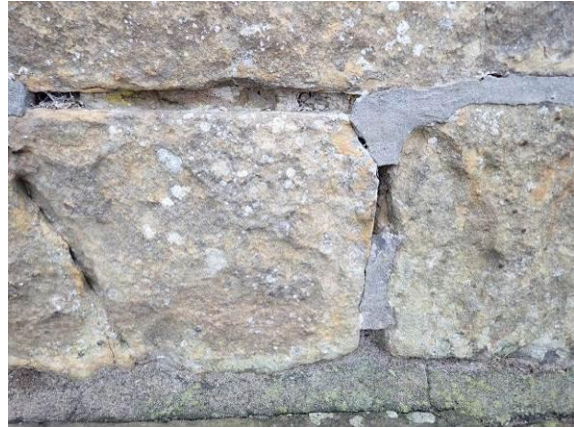
Geschädigte Deckfuge

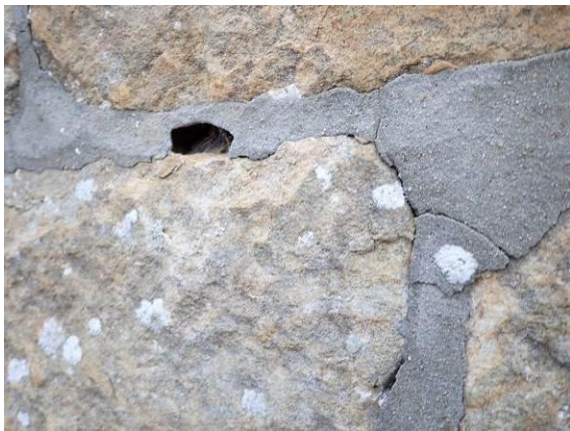
Hinterspülte Deckfuge

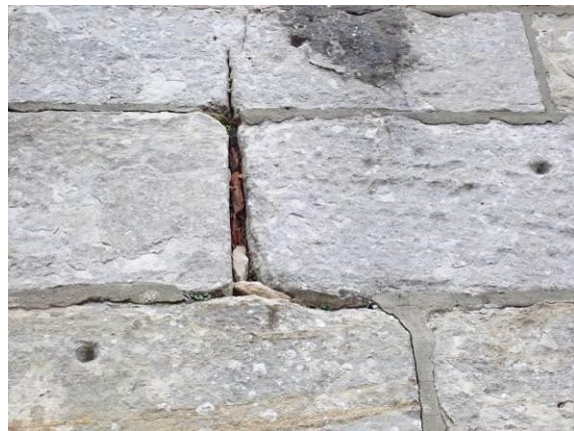
Abgängige Fuge mit gelösten Zwickelsteinen

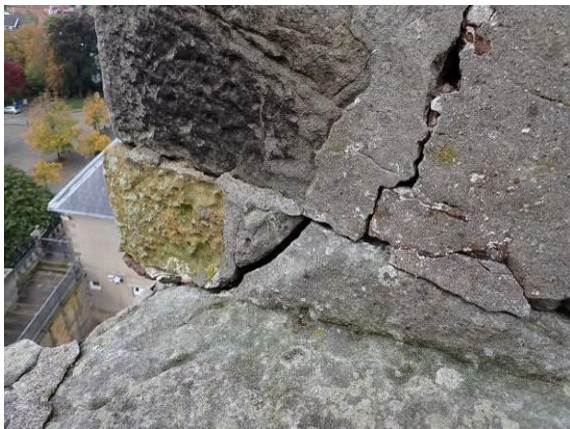
Überfugter Gefügeschaden

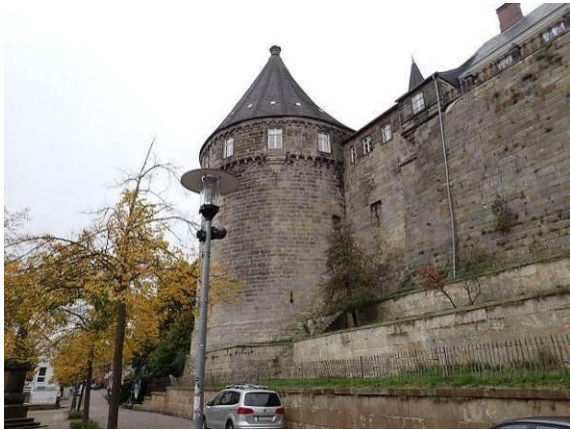
Südostansicht Batterieturm

- Im Bereich der östlich ausgerichteten Fassadenfläche sind zum Teil die bauzeitlichen Fugen erhalten geblieben. Die übrigen Bereiche wurden mit einem überwiegend zementösen Material neu verfügt. Diese zeigen Ausbrüche, Separierungen und Fehlstellen. Verstärkte Schäden finden sich in der westlichen Fassadenfläche, in den Sockelbereichen sowie im Wohngeschoss.

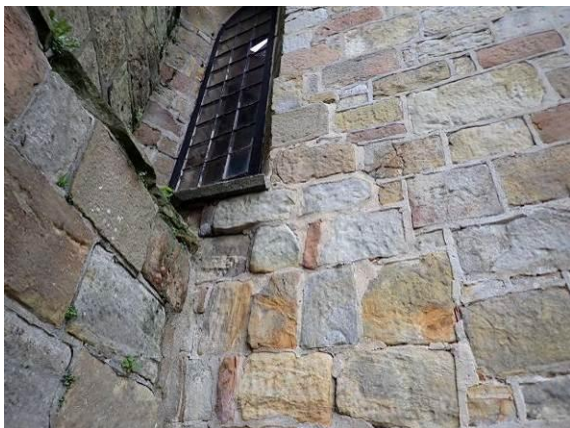
Teilbereich der Südfassade

- Die Verfugung der Katharinenkirche wurde bereits erneuert. In den unteren Bereichen der Ostfassade wurden stark zementöse Reparaturmörtel verwendet. Diese zeigen Separierungen vom Untergrund. In den übrigen Fassadenbereichen zeigen sich partiell Ablösungen von den Steinflanken.
- Verstärkte Fugenschäden finden sich in den unteren Wandbereichen der Südfassade und in der Westfassade.
- Die Verfugung der Nordfassade des Schiffes ist als abgängig zu bewerten.
