## Inspektionsbericht

**Burganlage Bentheim, Schlossstraße 7, 48455 Bad Bentheim**  
**Bauteilinspektion, Gebäudebestand**

Oberer Burghof, Ansicht von Ost, November 2025

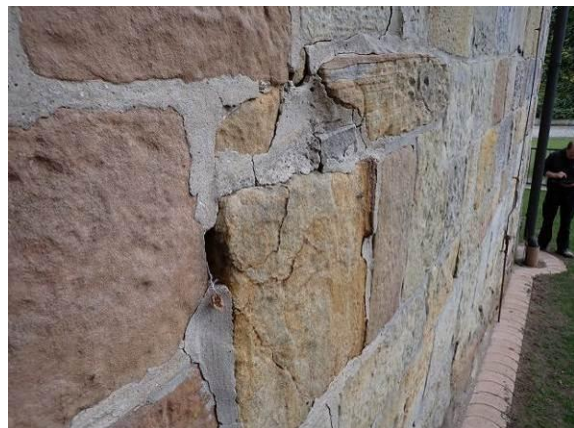
Schädigung im Detail

- Die Verfugung der Katharinenkirche wurde bereits erneuert. In den unteren Bereichen der Ostfassade wurden stark zementöse Reparaturmörtel verwendet. Diese zeigen Separierungen vom Untergrund. In den übrigen Fassadenbereichen zeigen sich partiell Ablösungen von den Steinflanken.
- Verstärkte Fugenschäden finden sich in den unteren Wandbereichen der Südfassade und in der Westfassade.
- Die Verfugung der Nordfassade des Schiffes ist als abgängig zu bewerten.

- **Die geschädigten Mauerwerksfugen sollten durch partielle Neuverfugung instandgesetzt werden.**
- **Stark zementgebundene Fugenreparaturen sollten entsprechend dem jeweiligen Schadenspotential und in Abstimmung mit der zuständigen Denkmal-schutzbehörde ausgebaut und substanzverträglich erneuert werden.**
- **Hierbei sind die historischen Befunde der Materialität, Technologie und Erscheinung zu berücksichtigen. In diesem Zusammenhang ist das Anlegen von Probeflächen von Vorteil.**

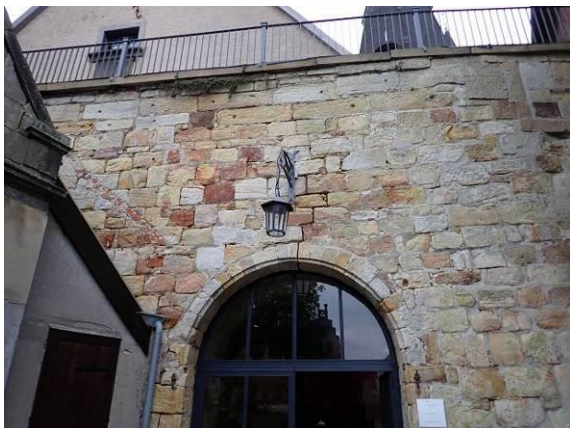
Teilbereich der Westfassade

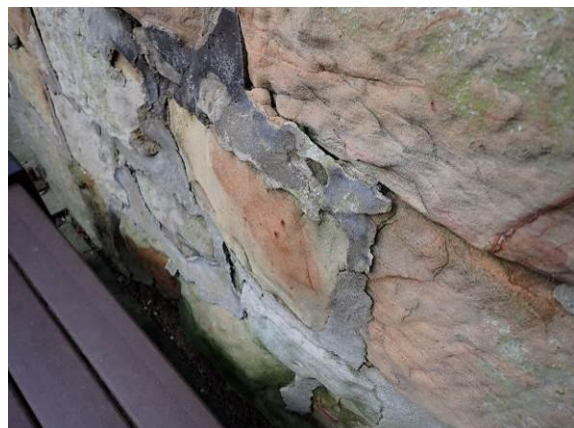
Gelöste Deckfuge

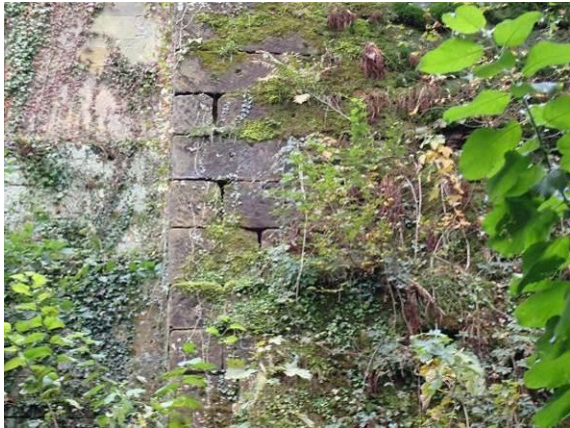
Fehlende Verfugung, Nordfassade

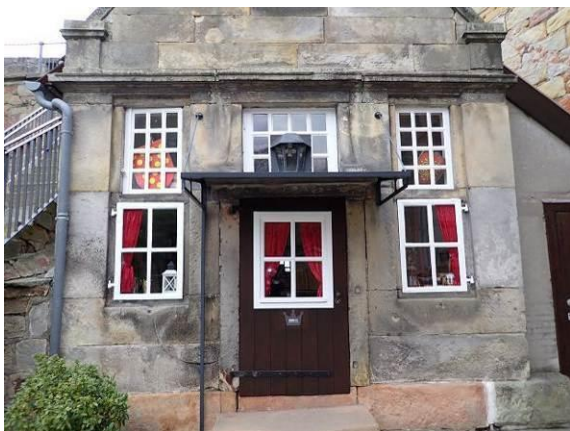
Südansicht des ehem. Kassenhauses

- Im Bereich des ehemaligen Kassenhauses sind die Verfugungen überwiegend verschlissen.

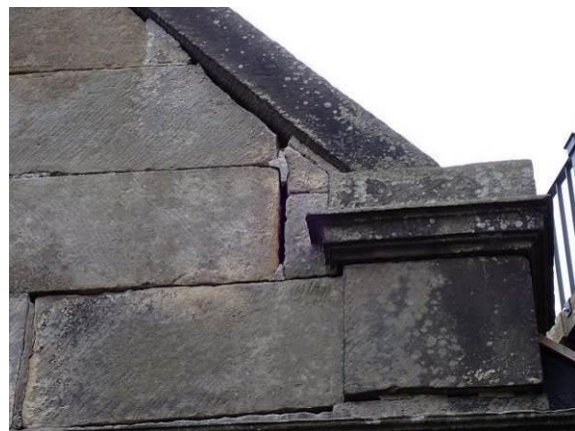
Zustand der Deckfugen im Detail

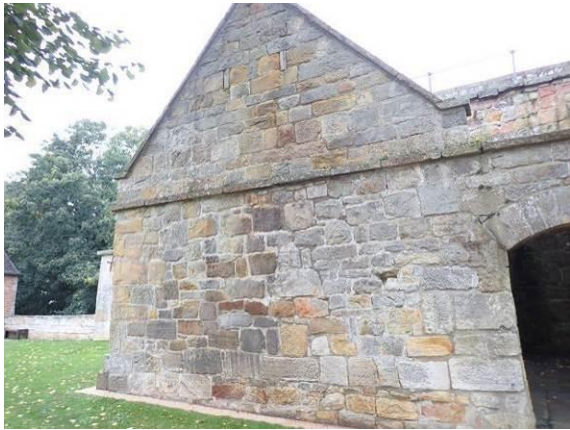
Südfassade des westlichen Brunnenhauses

- Im Bereich des Brunnenhauses sind die Fugen vorwiegend in der Bodenwechselzone geschädigt.
- Die Verfugung des Brunnenhauses wurde mit einem stark zementhaltigen Mörtel erneuert. Dieser zeigt Separierungen vom Untergrund sowie Fehlstellen.

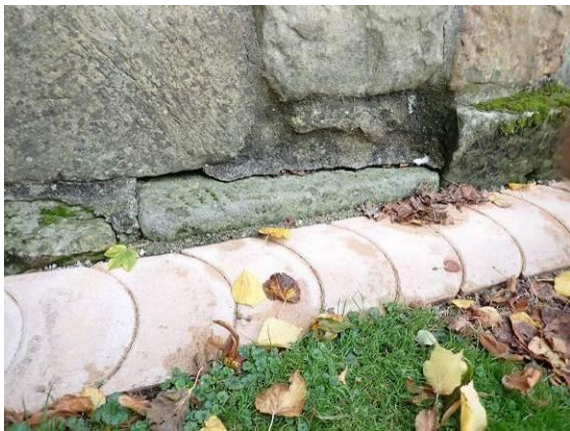
Schädigung in der Bodenwechselzone

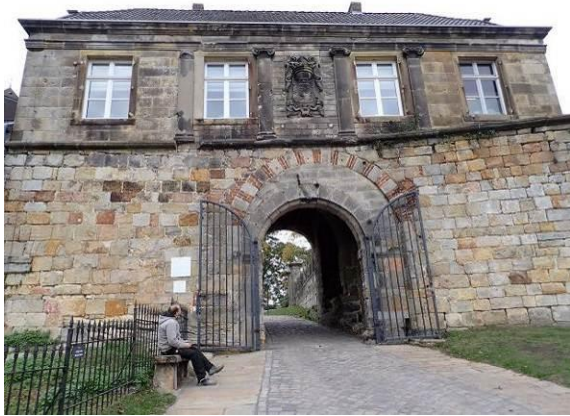
Südfassade des unteren Torhauses

- In der Südfassade sind im östlichen Erdgeschossbereich die Fugenoberflächen verstärkt zurück gewittert.
- Die zementgebundenen Reparaturfugen sind zum Teil vom Untergrund gelöst.

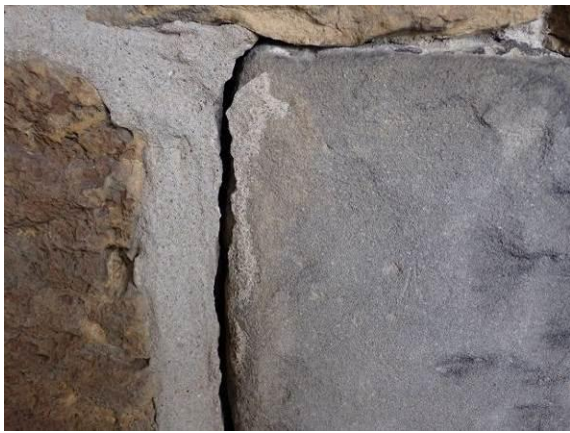
Separierung durch Rissbildungen

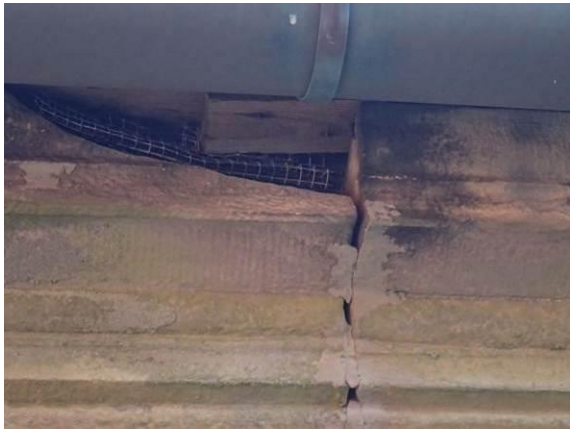
Fugenschaden am Traufgesims

- Die Verfugungen der Werksteinbestände sind aufgrund der Verformungen überwiegend stark geschädigt, in Teilen abgängig.
- Die Verfugungen des mehrschaligen Massivmauerwerks in der Tordurchfahrt sind überwiegend stark geschädigt.
- Die Verfugung der Ziegelmauerwerke zeigen überwiegend Oberflächenverluste durch Bindemittelabbau. Partiiell sind stark zementgebundene Reparaturfugen verbaut worden.

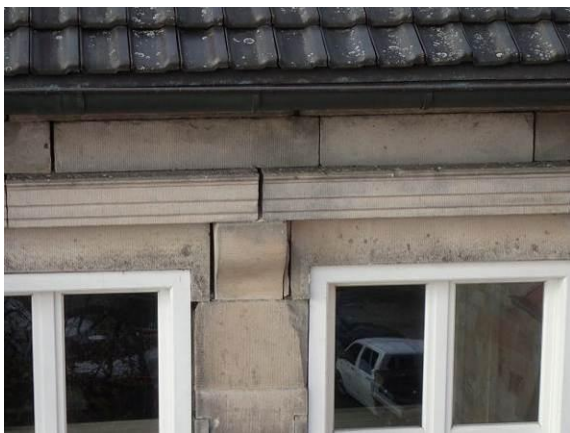
Geschädigte Verfugung Werksteinmauerwerk

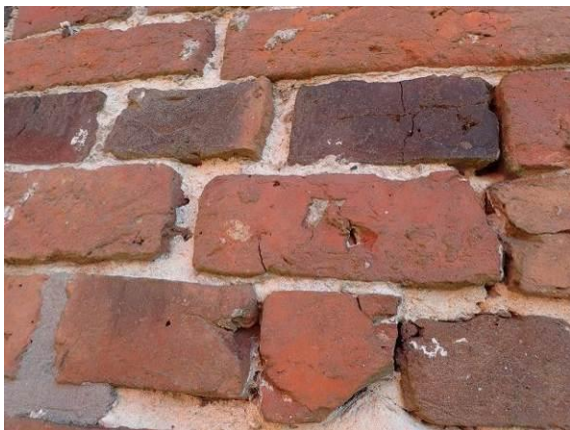
Geschädigte Verfugung Ziegelmauerwerk

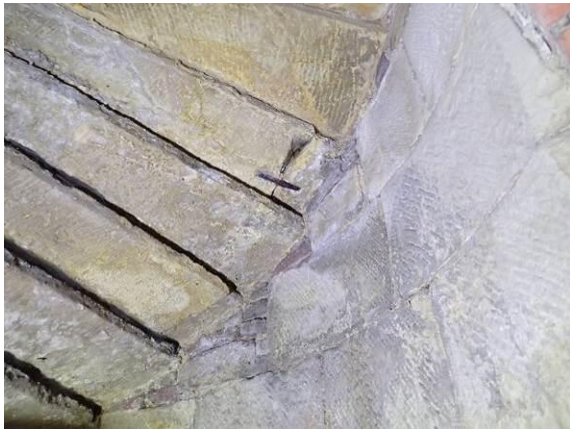
Untersicht Treppenlauf

- Die Verfugung der Blockstufen wurde mit einem stark zementösen Mörtel erneuert.
- Der nördliche Teil des Treppenvavillons ruht auf der nördlichen Wehrmauer. Hier zeigen sich im Treppenhaus verstärkte Schädigungen durch Bindemittelauswaschungen. Siehe hierzu auch Schadensbericht Wehrmauern.
- Das Ziegelmauerwerk des Treppenvavillons wurde mit geschnittenen Deckfugen gestaltet. Die Verfugung wurde mit stark zementhaltigen Mörteln instandgesetzt. Es zeigen sich vermehrt Ziegelschäden.

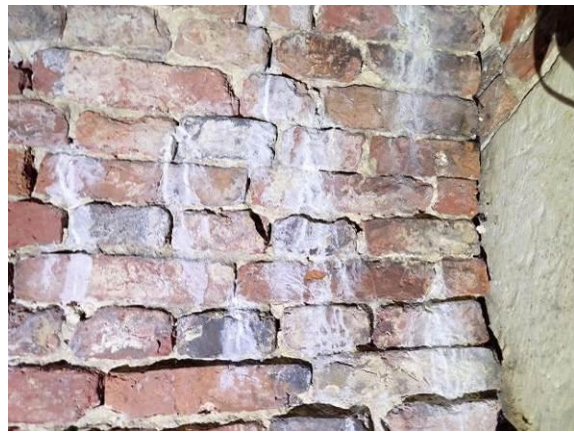
Bindemittelauswaschungen im Detail

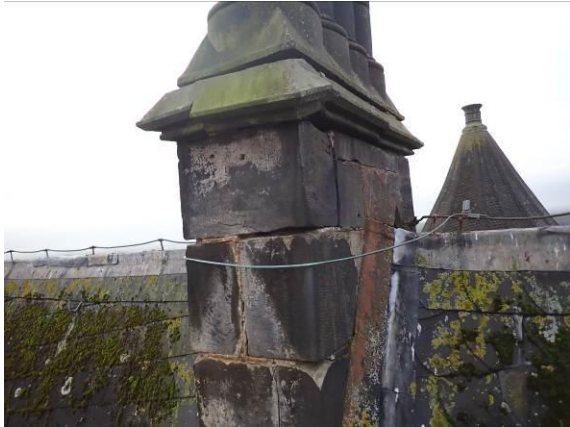
Krustenbildung am Schornsteinkopf

- Die Schornsteinköpfe der Kronenburg zeigen Krustenbildungen in unterschiedlichen Intensitäten.
- Die Westwand oberhalb der Werkstätten zeigt in den Schießscharten verstärkte Krustenbildungen, verbunden mit der Bildung von Mürbzonen unterhalb der Kruste.
- Im Bereich der Sockel zeigen die Bestände verstärkte Oberflächenschädigungen durch Schadsalzsprengungen und Dampfdrücke, zum Teil unterhalb von Mischkrusten. Siehe hierzu auch Schadenskomplex durch ungünstigen Feuchte- und Schadsalzhaushalt.

- Die Oberflächen der Steine sollten in regelmäßigen Abständen von biogenem Befall und Anhaftungen gereinigt werden.
- Die Vorgehensweise zur Behandlung von Krusten muss für den Einzelfall festgelegt und sollte von einer Fachfirma ausgeführt werden. Ziel einer Maßnahme sollte die Reduzierung von absperrenden Verkrustungen, zur Wiederherstellung des Feuchtehaushaltes an den Oberflächen der Natursteine sein. Bewährt haben sich in diesem Zusammenhang Niederdruckrotationswirbelstrahlverfahren. Die Reinigungsparameter sollten anhand von Probeflächen abgestimmt und definiert werden.

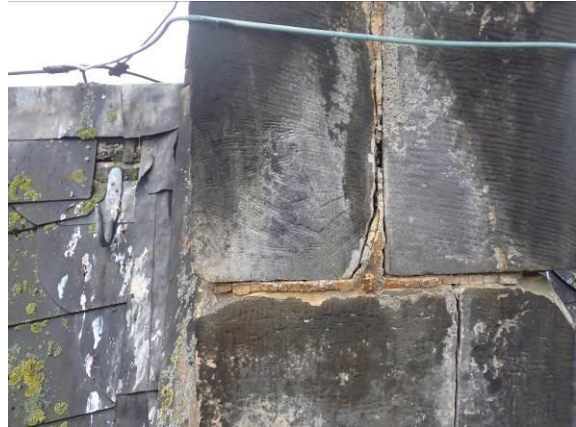
Zustand im Detail

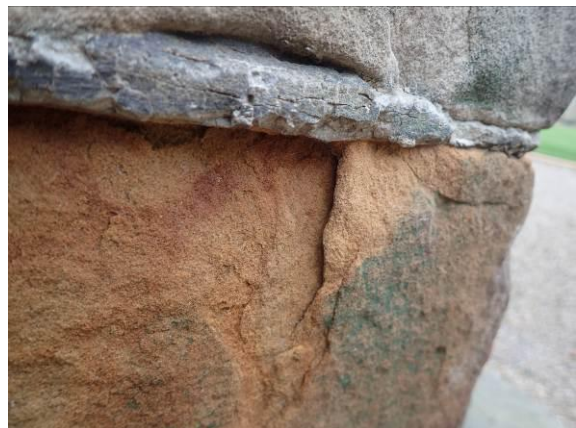
Schalenbildung im Detail

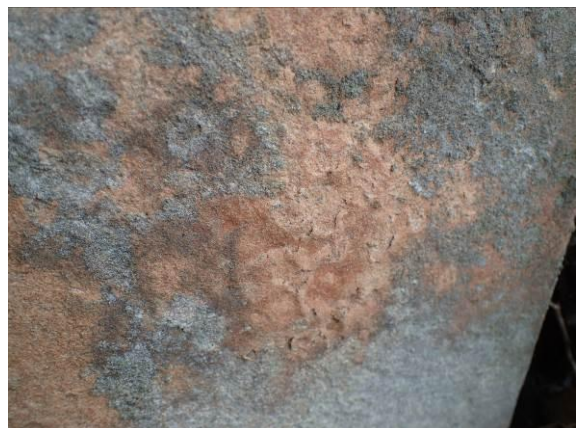
Mürlzonenausbildung unterhalb der Mischkruste

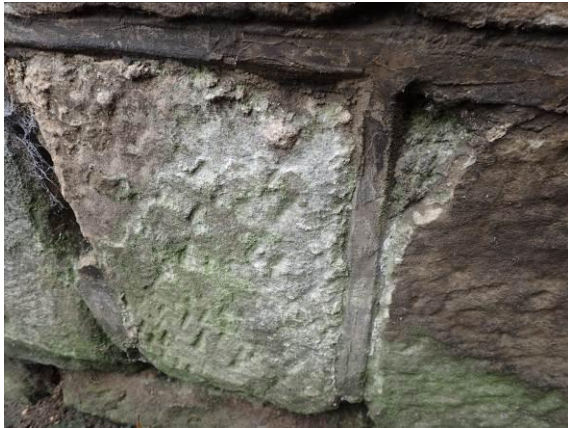
Schalenbildung im Detail

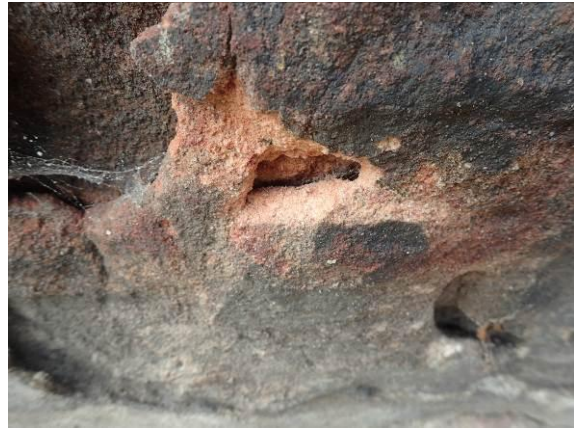
Oberflächenverlust durch Bindemittelabbau

- Stark sandende Oberflächen können durch eine Festigung im Kompressenverfahren stabilisiert werden. Hierzu haben sich Steinfestiger auf Kieselsäureethyl esterbasis bewährt. Zur Abstimmung der Materialeigenschaften und der technologischen Verfahrensweisen sollten zwingend Probeflächen angelegt werden. Im Rahmen der Bewertung der Beprobung sollten neben der festigenden Wirkung auch die Eindringtiefen und Anbindungen an die ungestörten Materialbereiche untersucht und bewertet werden. Auch dürfen Festigungen den Feuchtehaushalt des ungestörten Materials nicht wesentlich beeinflussen.

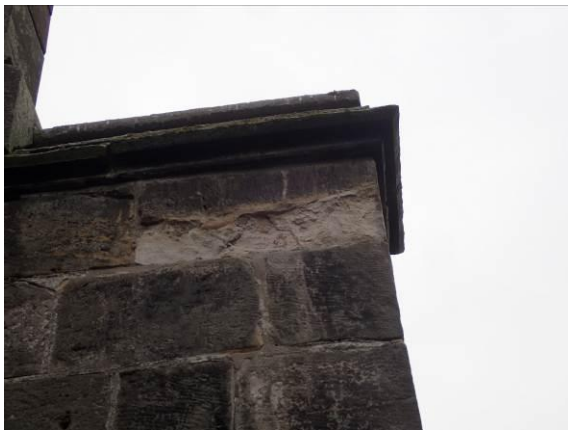
Steinschaden durch Materialabbau

- Partiiell geschädigte Bereiche können durch Rissfüllungen und Reprofillierungen gesichert bzw. ergänzt werden. Von flächigen Reprofillierungen sollte im Hinblick auf den Feuchte- und Schadsalzhaushalt abgesehen werden. Die hierfür notwendigen Ergänzungsmörtel sollten sich den steinspezifischen Eigenschaften des zu ergänzenden Materials unterordnen und den Feuchtehaushalt im Material nicht beeinträchtigen. In diesem Zusammenhang sollten Probeflächen angelegt werden.

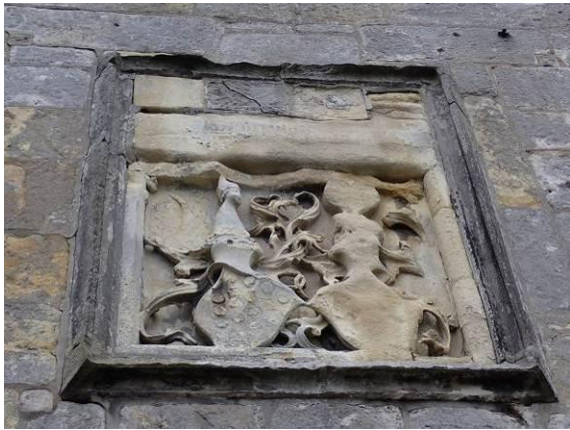
Wappen der Ostfassade

- Das Wappen in der Ostfassade des Pulverturms zeigt verstärkte Oberflächenschäden durch Bindemittelabbau und Schadsalzspaltungen. Verstärkt wird das Schadensbild durch Krustenbildungen, welche die Entfeuchtung über die Oberfläche beeinträchtigen. In diesem Zusammenhang zeigen sich schuppenartige Oberflächenverluste. Nachteilig wirkt sich in diesem Zusammenhang die Entwässerung der Turmoberfläche über den Wasserspeyer oberhalb des Wappens aus.

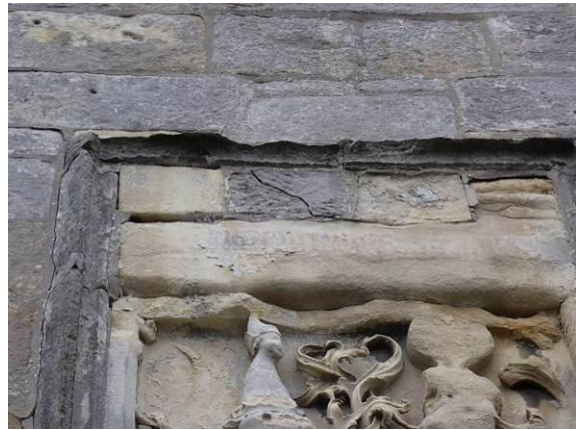
Zustand im Detail

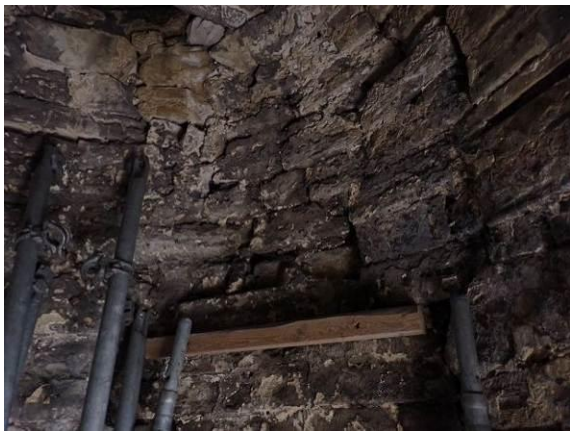
Untersicht Kuppel eines Wacherkers

- Die Innenbereiche der Wacherker zeigen zum Teil massive Krustenbildungen, durch welche die Entfeuchtung der Innenschale beeinträchtigt wird. Unterhalb der Krusten haben sich Mürbzonen gebildet.

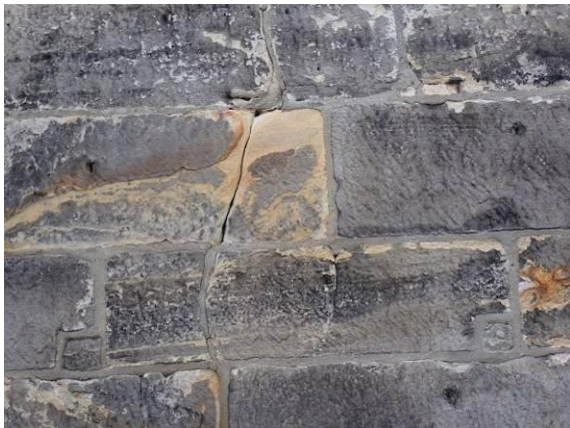
Oberflächenverlust durch Dampfdruckschäden

- Im Bereich des Kreuzgratgewölbes über dem ersten Obergeschoss haben sich auf der Unterseite Krusten gebildet. Aufgrund der eingeschränkten Entfeuchtung haben sich unterhalb der Krusten Mürbzonen durch Schadsalzanreicherungen und Dampfdrücke eingestellt.

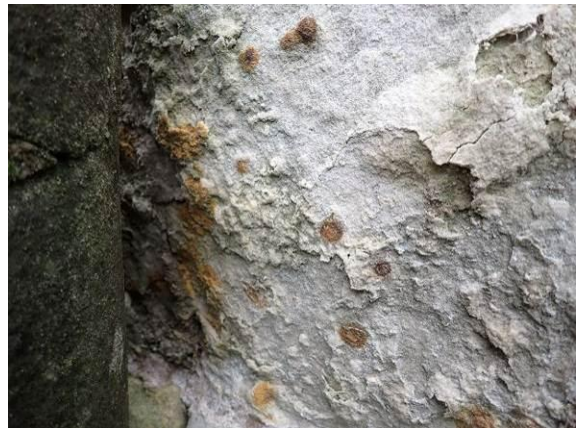
Oberflächenverlust durch Schalenbildungen

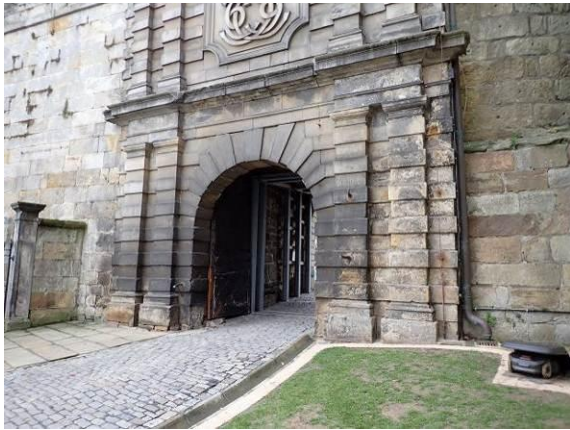
Ansicht Torhausschild Ost

- Das Ostschild des Torhauses zeigt eine verstärkte Verkrustung der Oberfläche. In Teilbereichen haben sich Mürbzonen unterhalb der Krusten gebildet. Verstärkt sind die nördlichen Bereiche betroffen. Siehe hierzu auch Schadenskomplex durch ungünstigen Feuchte- und Schadsalzhaushalt.

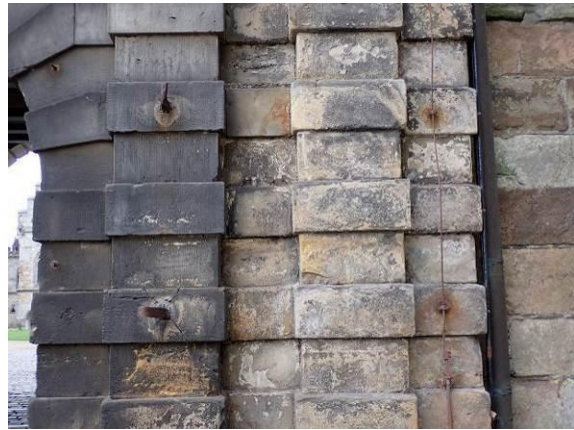
Krustenbildung im Detail

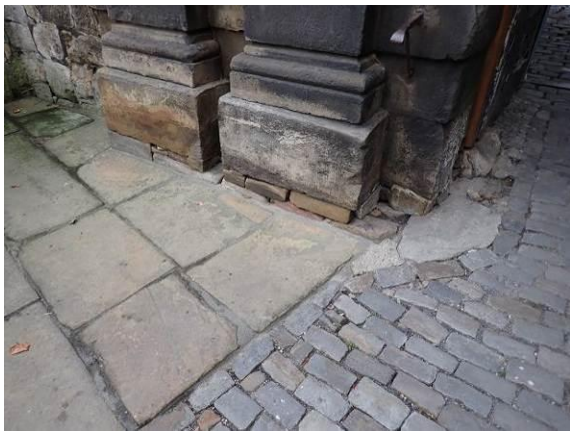
Zustand im Sockelbereich

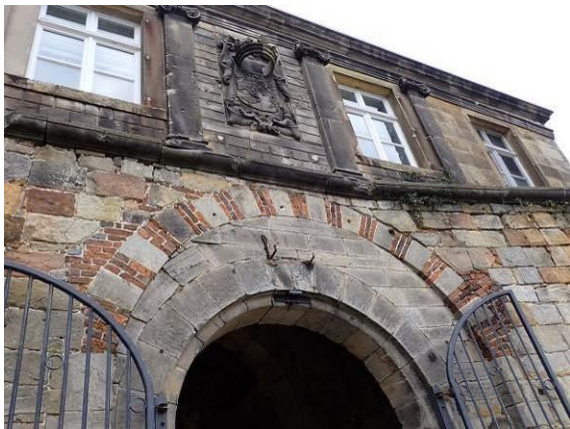
Teilbereich der Südfassade

- Im Obergeschoss zeigt die Südfassade eine verstärkte Krustenbildung. Siehe hierzu auch Schadenskomplex durch ungünstigen Feuchte- und Schadsalzhaushalt.

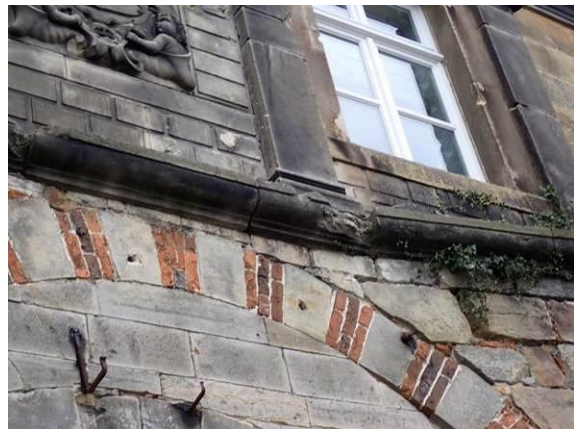
Krustenbildung auf den Werksteinbeständen

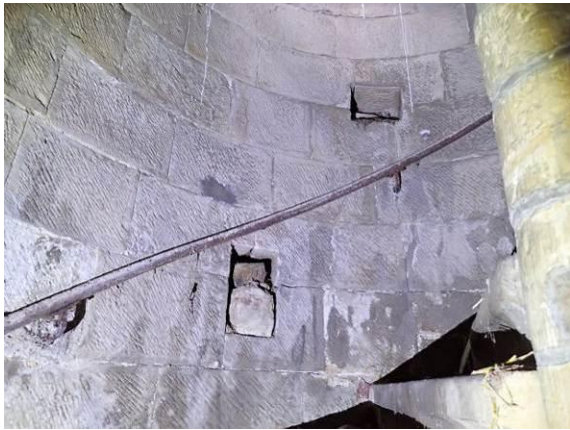
Teilansicht Treppenhals

- Die Spindeltreppe im Treppenvavillon zeigt verstärkte Krustenbildungen in den unteren Bereichen. Hier haben sich zum Teil massive Mürbzonen unterhalb der Krusten gebildet.
- Im Bereich des inneren Bogenmauerwerks zur nördlichen Ausfallpforte zeigen sich Bindemittelauswaschungen auf der Bogenunterseite. Siehe hierzu auch Schadensbericht Wehrmauern.

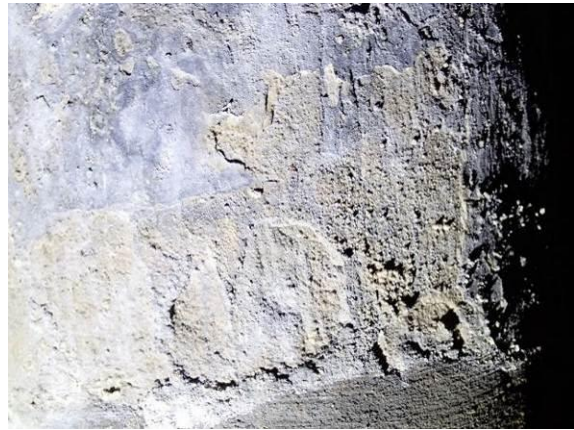
Krustenbildung auf der Treppenspindel

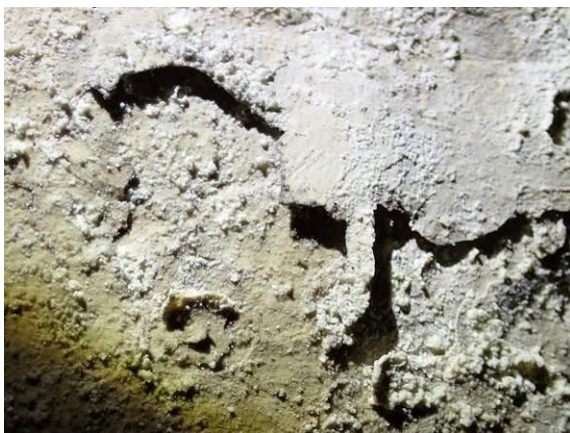
Ablösung Bestandsoberfläche

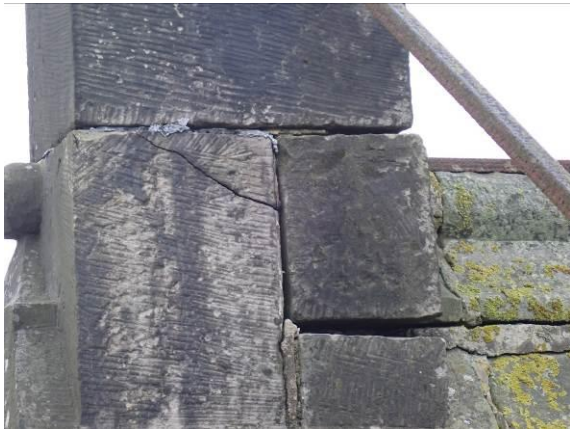
- Im Bereich der Rissbilder sind Natursteine gebrochen. Siehe hierzu auch Monitoring und Konstruktionsbedingte Verformungen.
- Durch korrodierende Metallteile sind Natursteine gerissen oder zeigen Ausplatzungen auf. Siehe hierzu auch Eisenteile Korrosion und Maueranker geschädigt.
- Partiiell sind Steinerergänzungen, zum Teil fugenüberspannend, mit zementgebundenen Mörtel erstellt worden.
- Die Naturwerksteine zeigen Schädigungen durch Ausbrüche, Oberflächenverluste und Rissbildungen in unterschiedlichen Intensitäten. Verstärkte Schäden finden sich in folgenden Bereichen.

Korrosionssprengung am Staffelgiebel

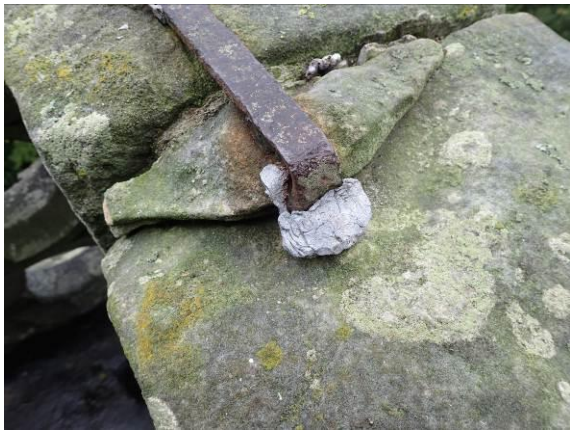
Steinausbruch an einer Klammer

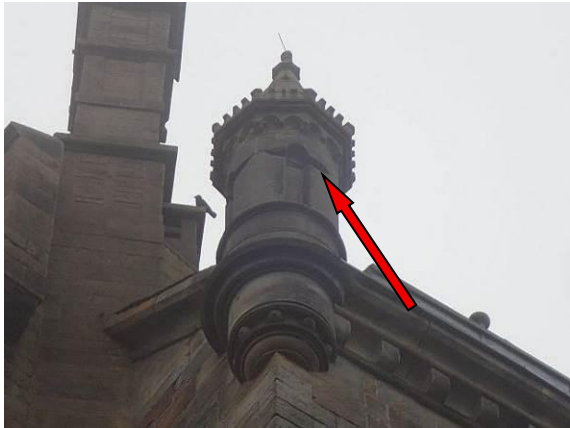
Korrosionssprengung Giebelbekrönung

- Im Bereich der Südfassade des Südflügels ist im ersten Fenster von West des zweiten Obergeschosses das Stabwerk durch Korrosionssprengung geschädigt.

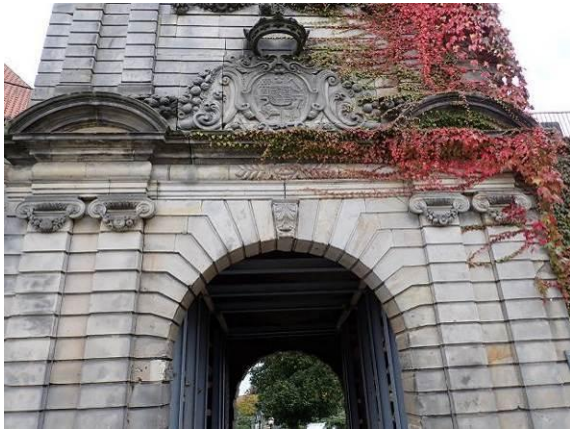
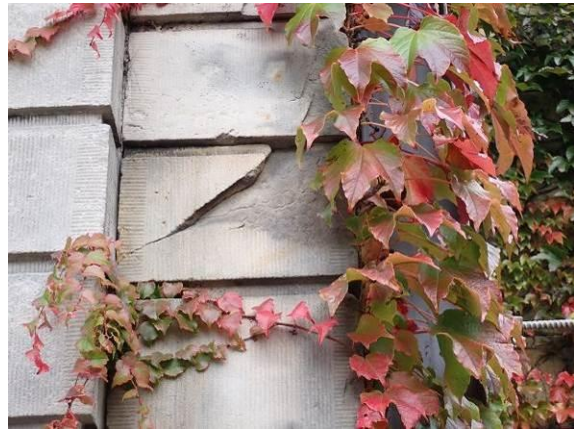
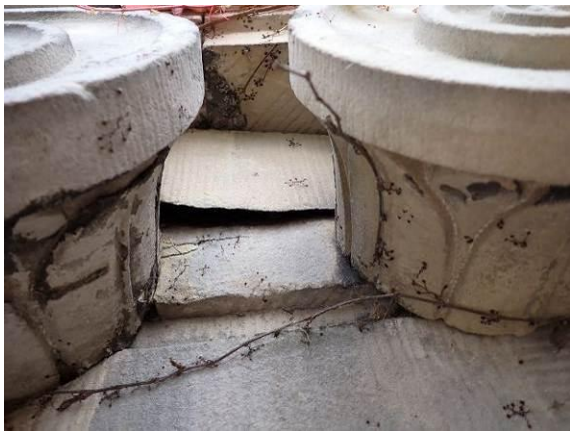
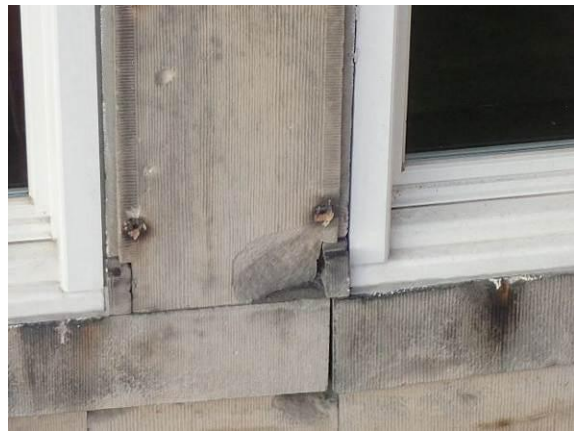
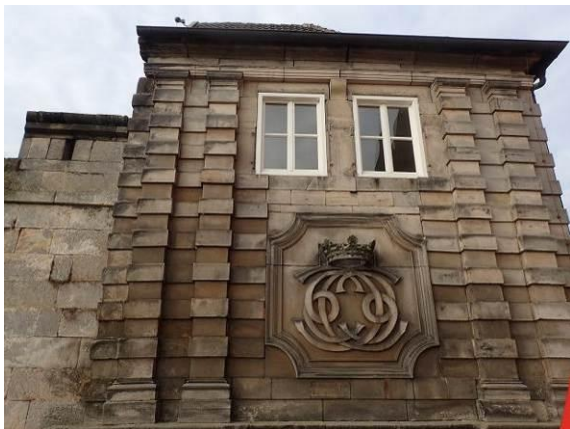
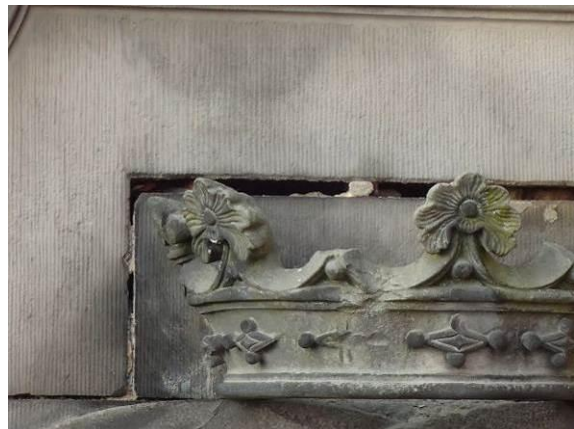
## Oberes Torhaus

Westschild des Torhauses, Teilansicht

Steinsprengung im Wiederlager

Schalenbildung im Detail

Ausbrüche durch Verformung

Verformte Spiegelfläche

Gelöster Kragstein

- Die Traufwände des Torhauses zeigen reich profilierte Werksteinbestände die mit Messerfugen versetzt wurden. Im Hinblick auf die Verformungen der Konstruktion zeigen sich vorrangig Kantenabplatzungen aber auch Rissbildungen und Verformungen. Teilweise sind Werksteine gelockert. Verstärkt sind die Traufgesimse und die Kernflächen im Obergeschoss betroffen. Der östliche Kragstein des Spiegels ist gelockert. Siehe hierzu auch Statik.

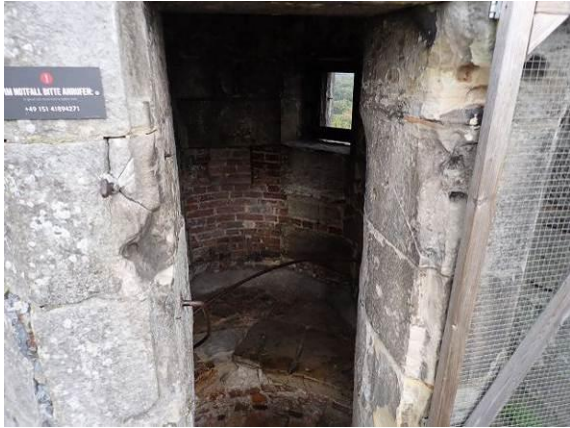
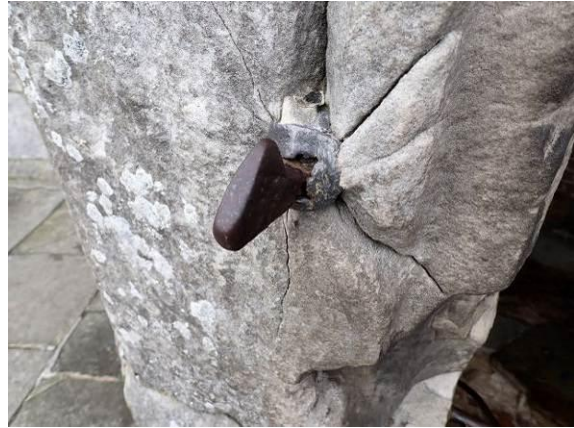
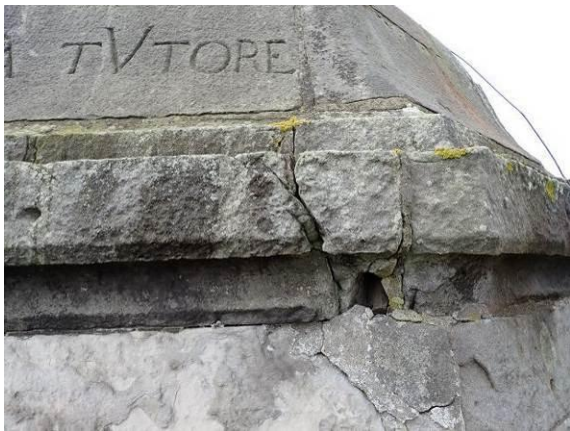
## Pulverturm

Korrosionssprengung im Detail

Steinsprengung am Gesimsbalken

- Im Bereich der Überspannungen der Maueröffnungen sind die inneren Sturzbalken aufgrund der Rissbildungen in den Fensterachsen teilweise gebrochen.
- Die Schießscharten Steine sind durch korrodierende Metallklammern in unterschiedlichen Intensitäten geschädigt.

- Im Bereich der Wehrtürme sind die Werksteine der Traufbalken und der äußeren Kuppelschalen durch Ausbrüche und korrodierte Klammern geschädigt. Verstärkt ist der Turm Nordwest betroffen. Siehe hierzu auch Schadenskomplex mehrschalige Massivmauerwerke und Statik.

- Die Bekrönungen der Wehrtürme sind durch Ausbrüche und Korrosionssprengung geschädigt. Die Bekrönungen Nordost und Nordwest sind nur noch fragmental erhalten. Die Bekrönungen Südost und Südwest zeigen kleinere Ausbrüche und Rissbildungen.

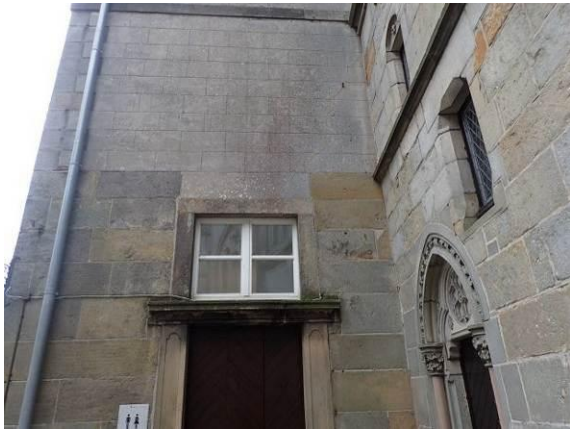
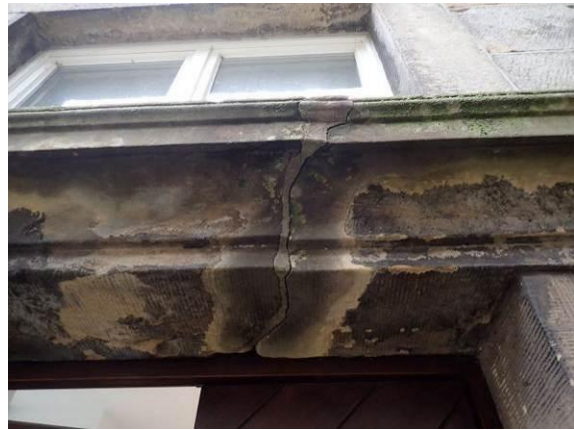
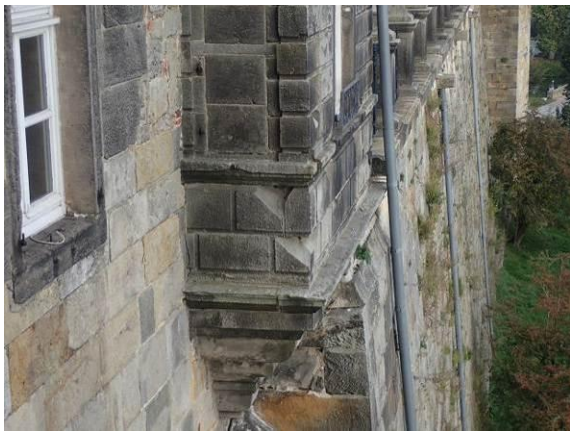
## Marstall

Sturzriegel am Eingang West

Teilbereich Erker Süd

- Im Bereich des Süderkers zeigen die Natursteine zahlreiche Ausbrüche im Bereich der Dorne und Klammern. Der Sturzriegel des Fensters ist gebrochen. Siehe hierzu auch Statik und Mauerwerk - Gefügeschäden.

- Weithin sind folgende Gewändesteine geschädigt:
  - Nordfassade, erstes Obergeschoss, drittes Fenster von Ost, Gewände Ost gebrochen.
  - Nordfassade, erstes Obergeschoss, siebentes Fenster von Ost, Sturzriegel gebrochen.

- Westfassade, Erdgeschoss, Sturzriegel gebrochen.
  - Ostfassade, erstes Obergeschoss, erstes Fenster von Nord, Sturzriegel gebrochen.

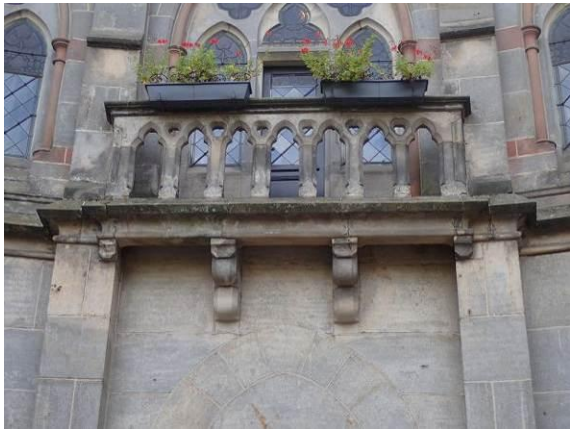
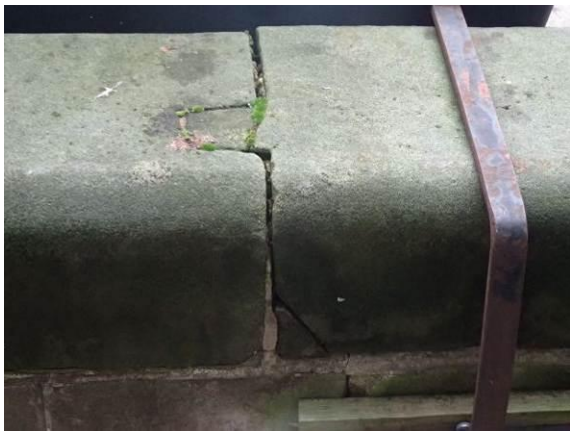
## Galerie

Balkon der Ostfassade

Gebrochener Steindorn

- Im Bereich des Obergeschosses zeigen Rippen und Jochbögen Rissbildungen. Betroffen ist auch die Mittelbrücke der Nordtür. Siehe hierzu auch Monitoring - Verformungen.
- Im Bereich der Westfassade zeigt sich am ersten Strebepfeiler von Nord eine Fehlstelle in der Außenschale.
- Im Bereich der Nordfassade des Treppenturms ist der Brüstungsriegel am dritten Fenster gebrochen.
- Im Bereich der Ostfassade sind im Erdgeschoss die Brüstungsriegel vier, sechs und sieben von Ost sowie die Sturzriegel drei und vier von Ost gebrochen.
- An der Ostfassade ist am Balkon des ersten Obergeschosses das Konsolauflager Ost am Konsolstein sowie am Balkenstein ausgebrochen. Siehe hierzu auch Monitoring. Die Bauteile der Brüstung sind ausgehend vom Bewegungsverhalten zum Teil gelockert.

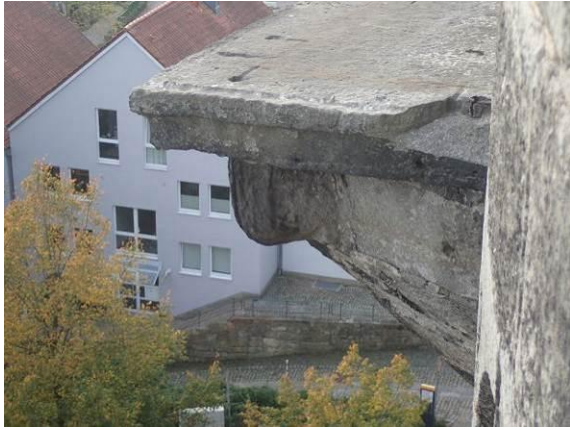
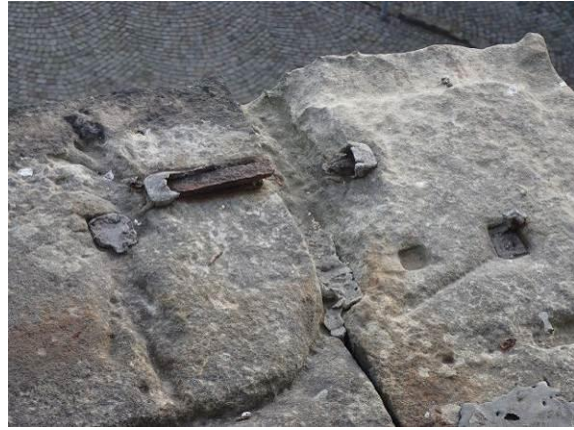
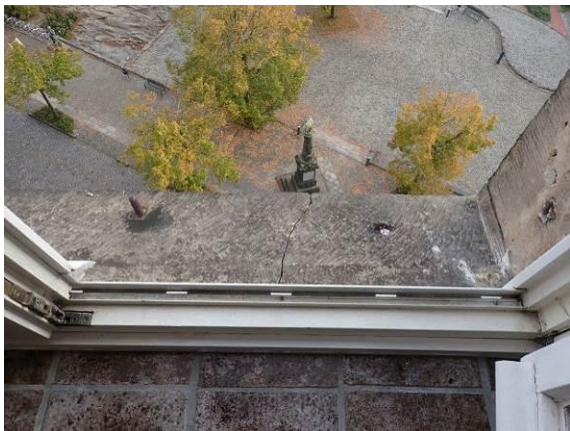
## Batterieturm

Teilansicht Kragbalkon

Abgängige Klammer

Gebrochener Brüstungsriegel

- Im Bereich des unteren Kranzgesimses sind einzelne Kragsteine durch Ausbrüche geschädigt. Im Weiteren zeigen die Dreipasssteine Schädigungen durch Ausbrüche und Oberflächenverlust.
- Die Steine der Kragbalkone zeigen teilweise verstärkte Ausbrüche und Rissbildungen. Siehe hierzu auch Mauerwerk - Gefügeschäden.
- Der Schornsteinkopf zeigt mehrere Rissbildungen und Ausbrüche. Dieser Bereich war im Zuge der Inspektion nur eingeschränkt zugänglich. Der Kopf ist mit Spannankern gesichert.
- Im Bereich des Traufgesimses sind zahlreiche Naturwerksteine geschädigt. Teilstücke sind bereits ausgebrochen. Siehe hierzu auch Mauerwerk - Gefügelockerungen.
- Partiiell zeigen Brüstungs- und Sturzriegel Rissbildungen.

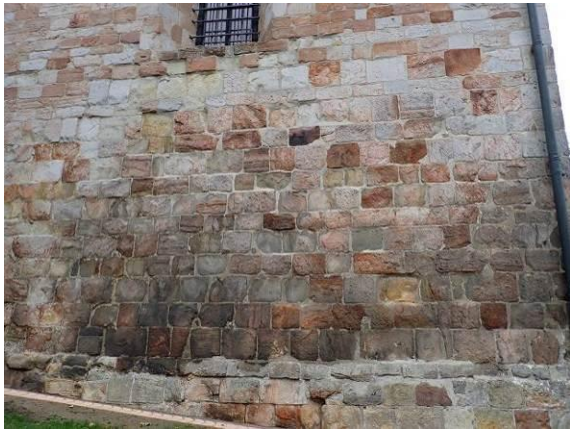
## Katharinenkirche

Teilbereich Ostfassade, Turm

- In den unteren Wandbereichen der Ostfassade zeigen die Steine Schädigungen durch Schalenbildungen und Ausbrüche in unterschiedlichen Intensitäten. Das Schadensbild lässt auf einen früheren Brandschaden schließen.

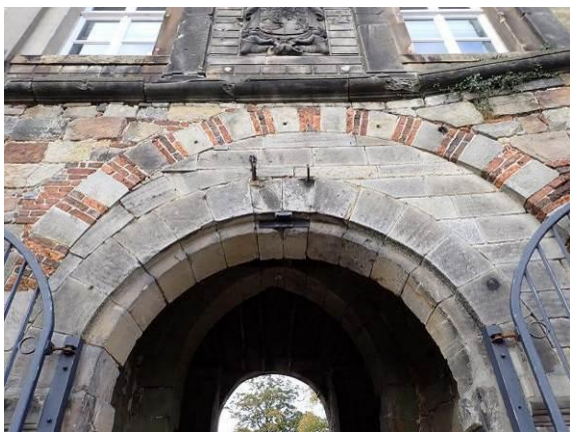
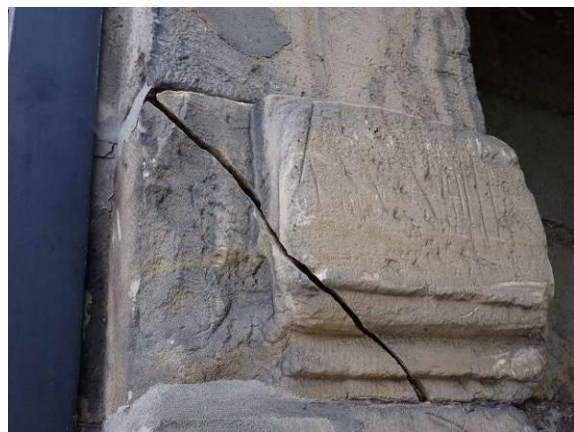
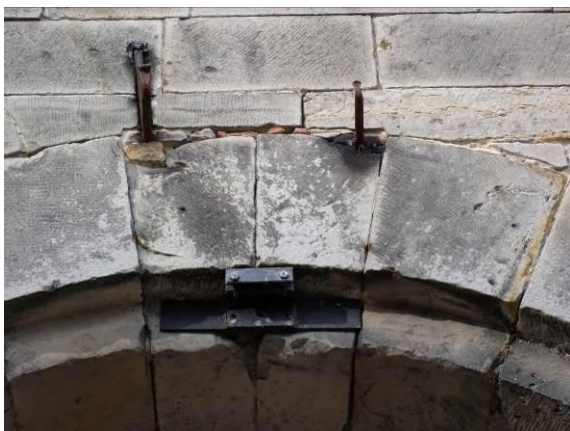
## Unteres Torhaus

Teilansicht Kranzgesims

Gebrochener Laibungsstein

Durch Korrosion geschädigter Schlussstein

- In der Südfassade sind im unteren Kranzgesims die Steine fünf, sieben und neun von West durch Fehlstellen geschädigt. In der Ecke Südwest zeigen die oberen Steine Ausplatzungen. Neben Korrosionssprengungen der Dorne sind hier Abplatzungen im Zusammenhang mit dem Bewegungsverhalten der Kragsteine als ursächlich anzusehen.
- Die Kapitelle und Basen der Pilaster sind teilweise durch Ausbrüche geschädigt. Verstärkt ist der Pilaster West betroffen.
- Im Bereich des südlichen Torbogens sind Laibungssteine durch Überbeanspruchungen gebrochen. Der Schlussstein zeigt Schädigungen durch Korrosionssprengungen.

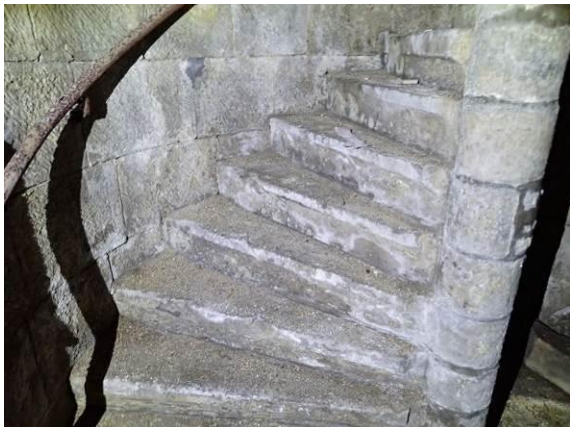
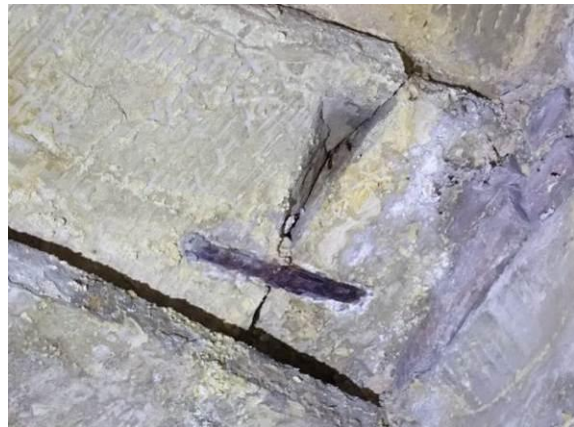
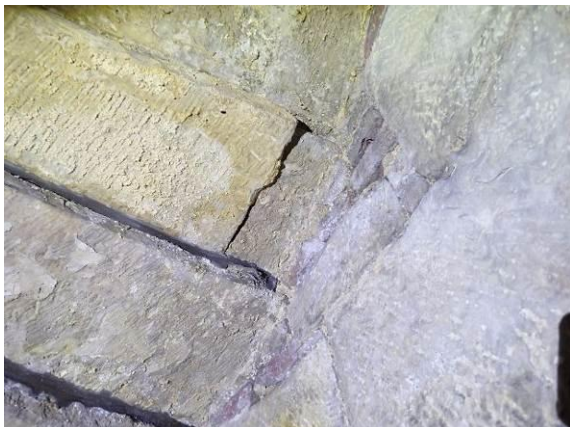
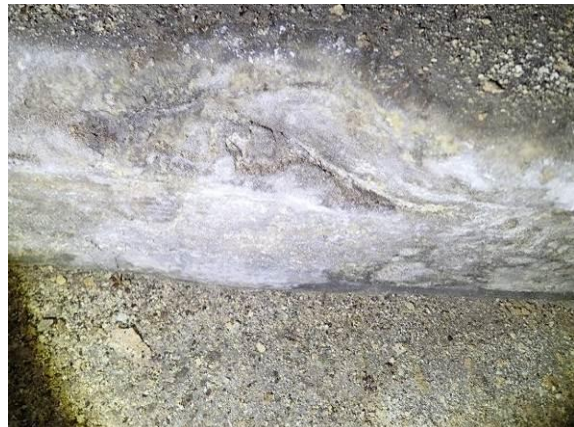
### Treppe zur oberen Ausfallpforte

Unterer Bereich der Spindeltreppe

Reparaturversuch an einer Blockstufe

Weitere Bruch einer Blockstufe

Kantenausplatzung im Detail

- Die Blockstufen zeigen Brüche, Kantenabplatzungen sowie Schädigungen der Auflager in unterschiedlichen Intensitäten.
- Die Blockstufen neun, fünfzehn, siebzehn, siebenundzwanzig, achtundzwanzig, dreißig, vierunddreißig und sechsunddreißig von unten sind gebrochen. Partiiell wurden bereits Sicherungsklammern verbaut, die überwiegend durch Korrosion geschädigt sind.
- Die Auflagerungen der Blockstufen eins bis sieben von unten zeigen Ausbrüche im äußeren Auflager.

Eine statische Überbeanspruchung, Materialermüdung bzw. zu geringe Druckfestigkeit des Gesteins führt zur Ausbildung von Rissen bis hin zum Durchbrechen des Werksteins unter der Last bzw. den starken Spannungen. Dadurch können auch angrenzende Werksteine in Mitleidenschaft gezogen werden. Durch Korrosionssprengungen können Steine, infolge der im Stein auftretenden Zugkräfte massiv geschädigt werden.

- **Ausplatzungen an Naturwerksteinen können durch Vierungen instandgesetzt werden. Je nach Art und Intensität der Schädigung sollten die Vierungen durch die Ausarbeitung der Schadstelle und den Einbau des Ergänzungssteins eine natürliche Lagesicherung bekommen. Als Klebemörtel sollte rein mineralische Mörtel, mit ähnlichen feuchtetechnischen Eigenschaften des verwendeten Steinmaterials, eingesetzt werden.**

- **Stark geschädigte, nicht erhaltensfähige Naturwerksteine sollten in Abstimmung mit der zuständigen Denkmalschutzbehörde ausgetauscht werden. Beim Einbau der Ersatzsteine sollte die verbandstechnische Anbindung an die Kernmauerwerke berücksichtigt werden.**

- **Rissbildungen in Naturwerksteinen können mit einem mineralischen kapillar leitfähigen Injektionsmörtel geschlossen werden.**
- **Um Schadensbereiche durch stark korrodierte Klammern und Dorne zu sanieren, müssen diese Bereiche oftmals abgebaut werden. Die geschädigten Naturwerksteine sollten je nach Schadensintensität durch Vierungen instandgesetzt oder ggf. in Abstimmung mit der zuständigen Denkmalschutzbehörde ausgetauscht werden. Je nach Zustand der Klammern und Dorne können diese nach einer Korrosionsschutzbehandlung wieder verwendet werden. Stark geschädigte Bauteile sollten, vorzugsweise gegen korrosionsfreie Stähle, ausgetauscht werden. Ggf. ist auch bei geringen Beanspruchungen die Verwendung von Steindornen möglich. Das Einsetzen der Stahlklammern und Stahldorne sollte vorzugsweise durch Einbleiungen hergestellt werden.**

Gerissene oder gebrochene Werksteine können durch Verklebungen wieder kraftschlüssig zusammengefügt werden. Zur Unterstützung der Kraftübertragung können die Teile zusätzlich verklammert, vernadelt oder verdübelt werden (mit Hilfe von nicht rostendem Material). Zur Verklebung können synthetische, mineralische und organische Kleber sowie metallische Stoffe (Blei) verwendet werden. Voraussetzung für eine erfolgreiche Verklebung ist die Beseitigung der Belastungen bzw. Spannungen, die zum Schaden geführt haben. Risse mit geeignetem Steinerfüllungsmörtel verschließen.

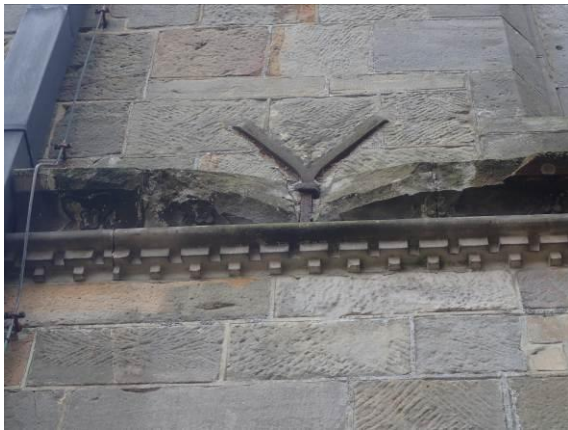
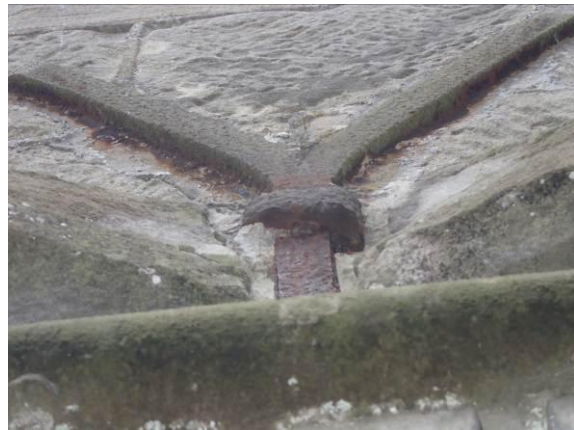
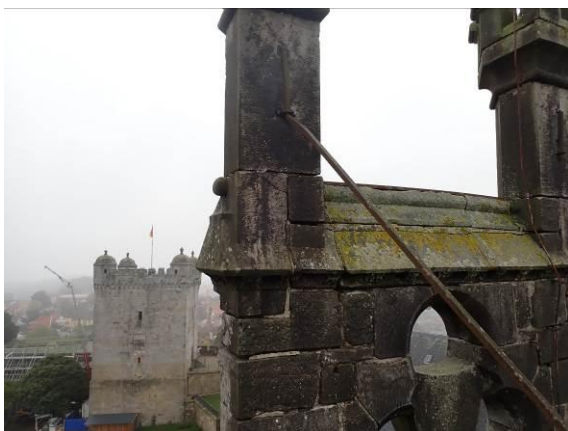
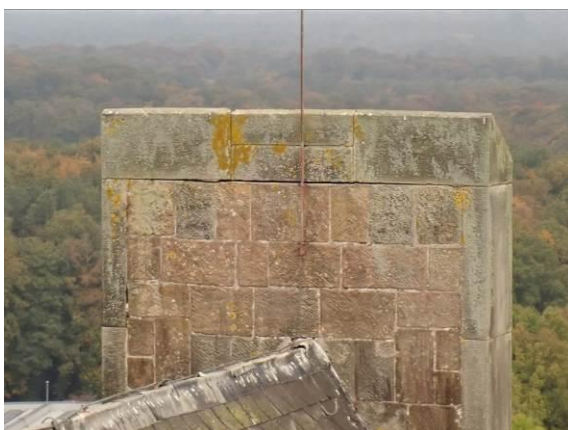
##### Kronenburg

Maueranker des Südflügels

Fallsicherung durch Giebelanker

Korrodiertes Zugband

- Im Bereich des Südflügels der Kronenburg korrodieren die Maueranker über der eingewölbten Halle des Erdgeschosses. Teilweise sind angrenzende Werksteine durch Korrosionssprengungen geschädigt.

- Der obere südliche Giebelanker des Westgiebel zeigt Korrosionssprengungen im Stein.
- Die Maueranker des Südflügels sind in der Decke über dem ersten Obergeschoss im Auflager Süd geschädigt. Verstärkt ist der östliche Bereich betroffen. Siehe hierzu auch Zimmererarbeiten.

- Die Giebelanker des Südflügels sowie die Schalenanker sind im Dachgeschoss durch Korrosion geschädigt. Verstärkt sind die Anker des Westgiebels betroffen.

Da Maueranker die äußere Wandscheibe an dem inneren Traggefüge rückverankern und damit eine wichtige statische Funktion erfüllen, ist es erforderlich, den festen Sitz gelegentlich zu überprüfen und einen Substanzverlust durch Aufrosten zu unterbinden. Unbefestigte Maueranker ziehen Ausbeulungen des Fassadenmauerwerks nach sich. Maueranker, die in ihrer Funktion beeinträchtigt sind, sollten daher umgehend repariert oder ersetzt werden.

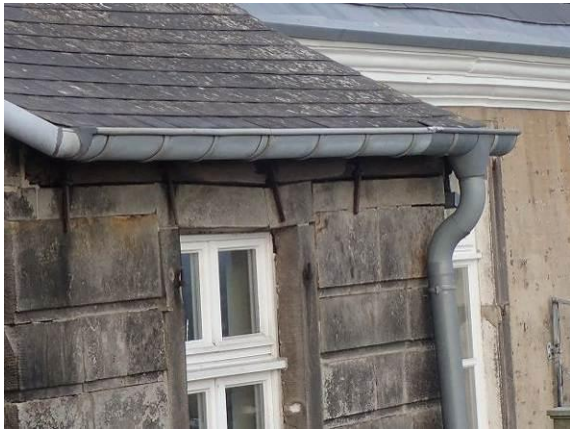
Verformte Maueranker am Süderker

- Im Bereich des Süderkers zeigen die Maueranker Verformungen und verstärkte Korrosion. Siehe hierzu auch Statik.

Die Volumenvergrößerung beim Rosten führt zu Schäden am Mauerwerk, die sich in Form von Rissbildungen, Steinsprengungen und Verformungen äußern.

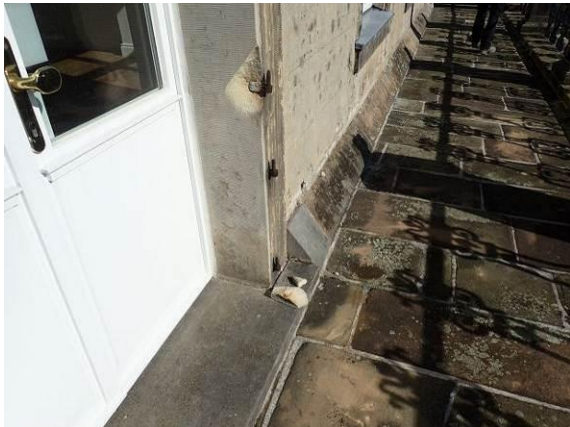
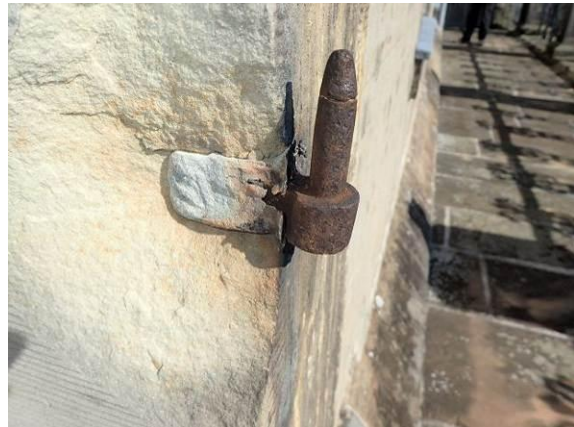
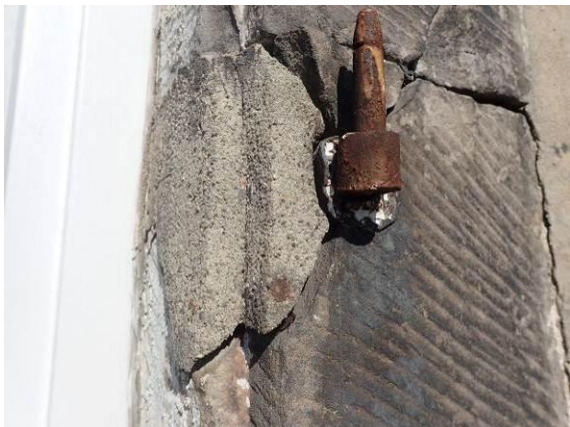
##### Marstall

Gewände der Südfassade

Schädigung im Detail

Weiteres Schadensbild

- Die Kloben der Fensterläden und deren Verriegelungen korrodieren in unterschiedlichen Intensitäten. Zum Teil sind bereits größere Bereiche der Gewändesteine geschädigt.
