## Inspektionsbericht

**Burganlage Bentheim, Schlossstraße 7, 48455 Bad Bentheim**  
**Bauteilinspektion, Gebäudebestand**

Oberer Burghof, Ansicht von Ost, November 2025

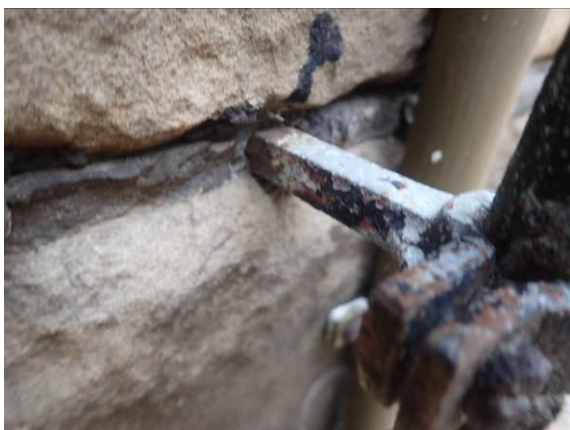
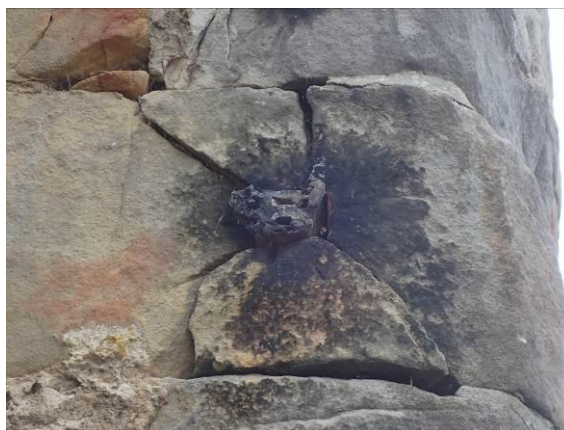
- In den Fassadenmauerwerken korrodieren teilweise ungenutzte Metallteile.
- In den Fassaden sind Natursteine durch korrodierende Klammern, Dorne, Kloben und Anker geschädigt. Siehe hierzu Naturwerkstein geschädigt.

Korrosionssprengung Blitzschutzhalter

Ungenutztes Metallteil

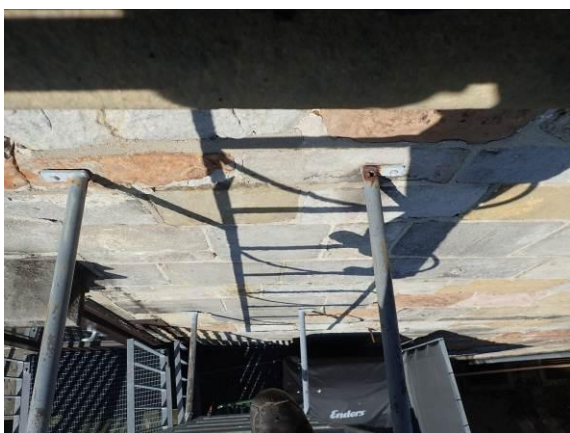
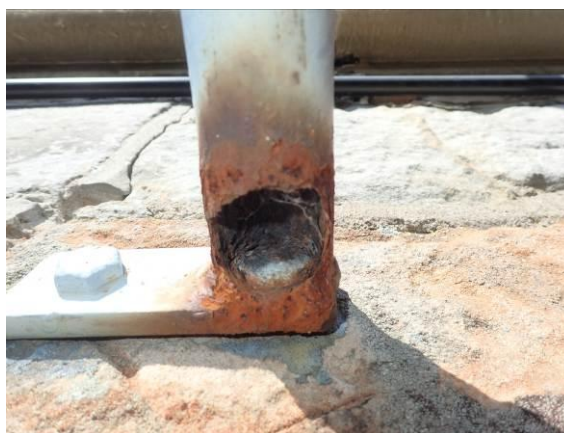
Fluchttreppe Dachgeschoss, Südfassade

Zustand im Detail

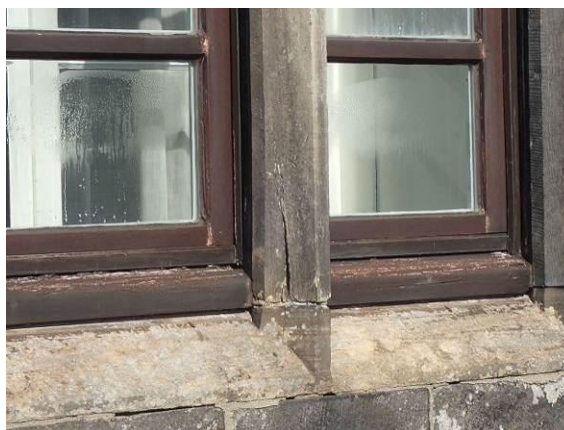
Korrosionssprengung im Detail

- Im Bereich des Nordflügels korrodieren die Kloben in unterschiedlichen Intensitäten im Mauerwerk.
- Im Bereich des Westflügels korrodieren in der Ostfassade die Träger in den Mittelbrücken des Haupteingangs sowie in der Balkontür. Die Auflager sind zum Teil geschädigt.

- 
- ⇒ **Empfohlene mittelfristige Maßnahme** **M**
- **Die ungenutzten Eisenteile ausbauen.**
  - **Entstandene Fehlstellen in der Fassade mit dem historischen Fugenmaterial und Steinen bzw. Vierungen schließen, um einen weiteren Feuchtigkeitseintrag von außen in das Mauerwerk zu verhindern.**
  - **Erhaltenswürdige Bauteile ggf. aus dem Mauerverbund ausbauen, mechanisch entrostern und mit einem geeigneten Rostschutz versehen.**
  - **Beim Wiedereinbau im Mauerwerk sollte darauf geachtet werden, dass die Metallteile im Mauerwerksbereich gut in einem Kalkmörtel eingebettet werden. Beim Einsetzen in Naturwerksteinen hat sich ein Bleiverguss bewährt.**
  - **Schadstellen im umliegenden Bereich durch Steinaustausch/ Steinerergänzungen und Fugenreparaturen restaurieren. Risse sollten durch eine mineralische Rissfüllung im Injektionsverfahren geschlossen werden.**

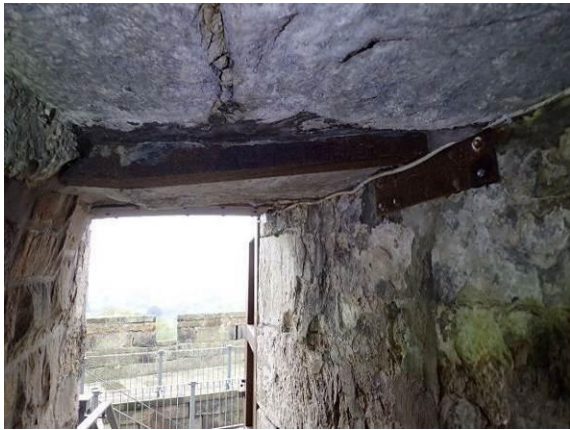
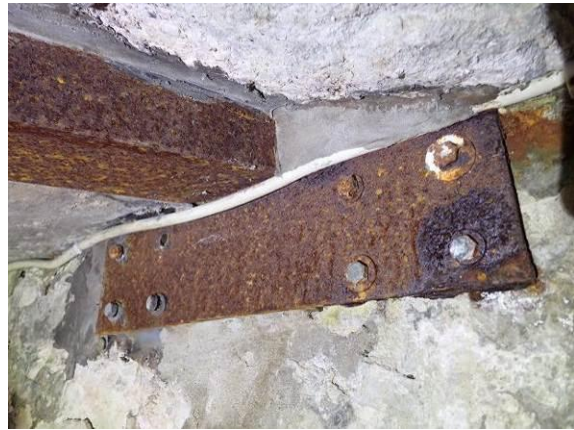
Sicherung Steinbalken, Eingang Süd

- Im Eingangsbereich der Südfassade und an den Eingängen zu den Wacherker sowie an den ehemaligen Blendläden korrodieren die Kloben im Mauerwerk auf.
- Die Klammern der Schießscharten-Sicherung sowie in den Steinkuppeln korrodieren im Mauerwerk und sind zum Teil abgängig.
- In den Fassadenmauerwerken korrodieren vereinzelt ungenutzte Metallteile. Betroffen sind auch die Innenbereiche.
- Die Sicherung des Sandsteinbalkens über dem Südeingang zeigt verstärkte Korrosion.

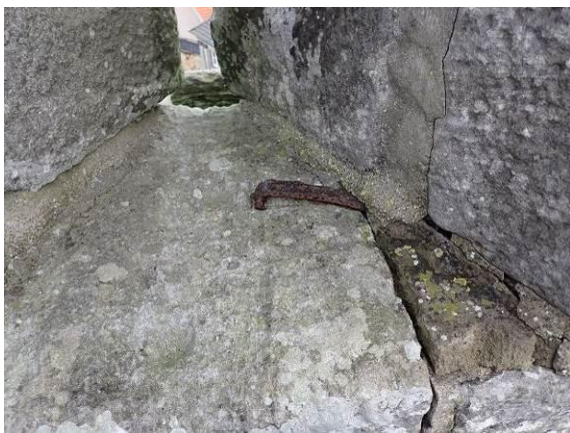
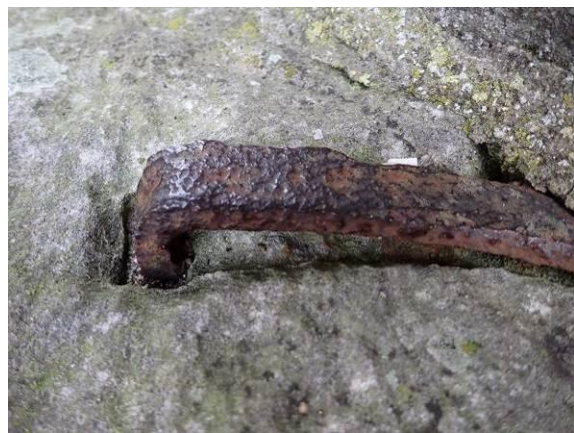
Klammer in einer Zinne

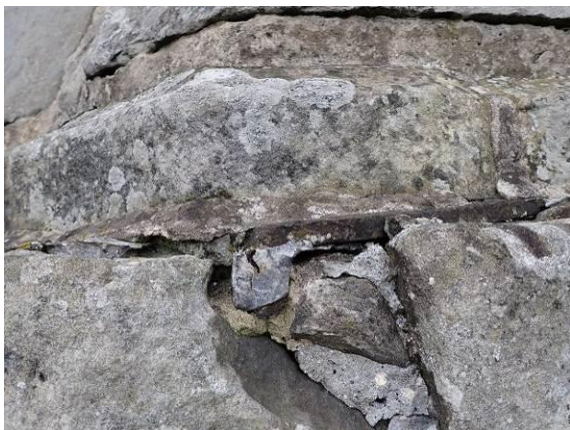
Korrodierte Klammer in einer Steinkuppel

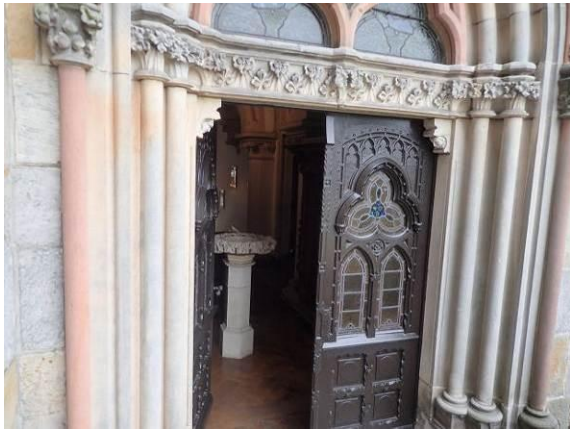
Eingang Ost

- Im Bereich der Galerie korrodiert der Sturzträger über dem östlichen Eingang.

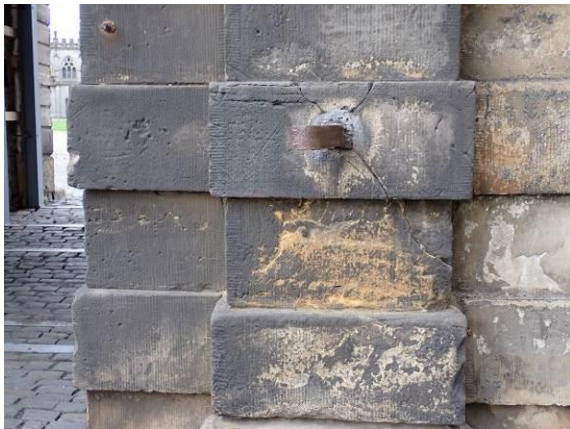
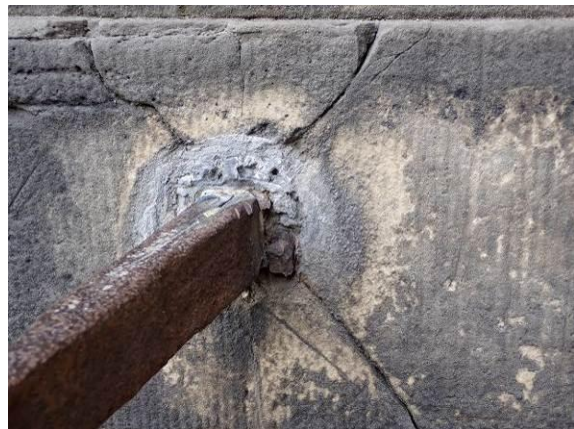
Anker in der Ostfassade

- Im Bereich des Oberen Torhauses korrodieren partiell Metallteile in den Fassaden.
- Im Bereich der Portalschilder zeigen die Klammern und Dorne verstärkte Korrosion.

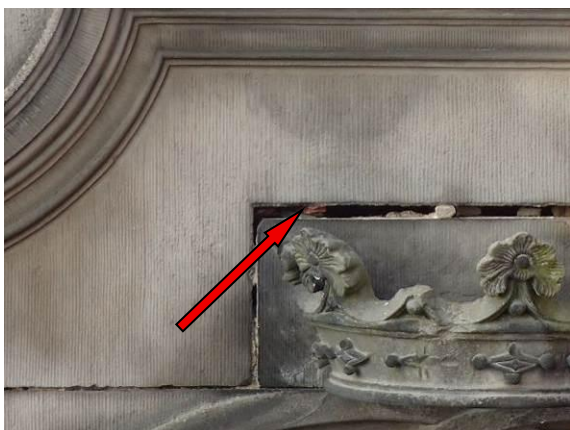
Korrosion Halteanker

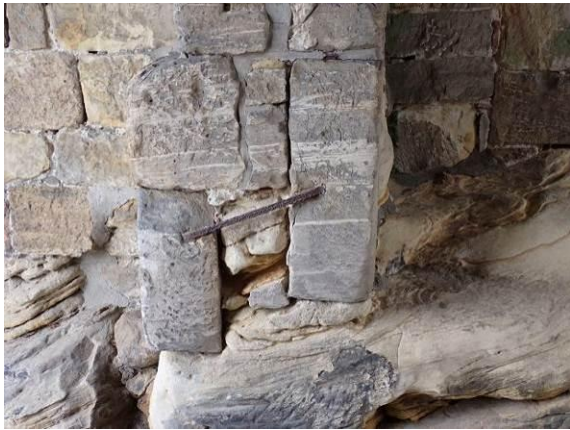
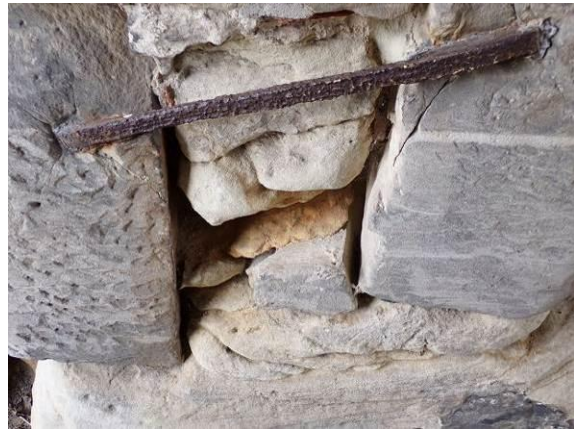
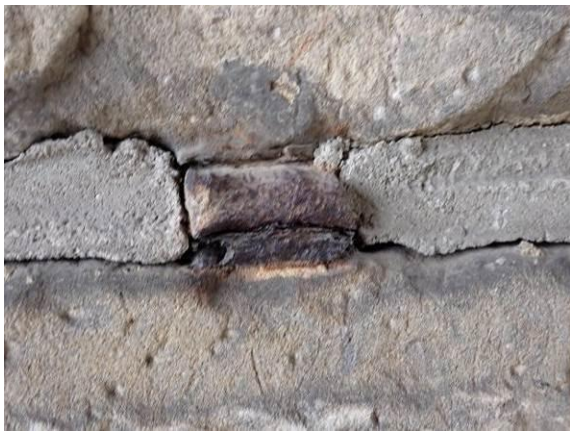
Sicherungsklammer Schalenmauerwerk

Korrosionssprengung im Detail

- Im Bereich des unteren Torhauses korrodieren Steinklammern kloben Verankerungen und partiell ungenutzte Metallteile im Mauerwerk.

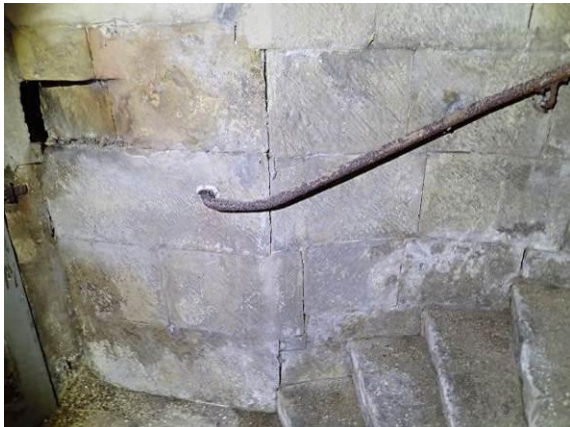
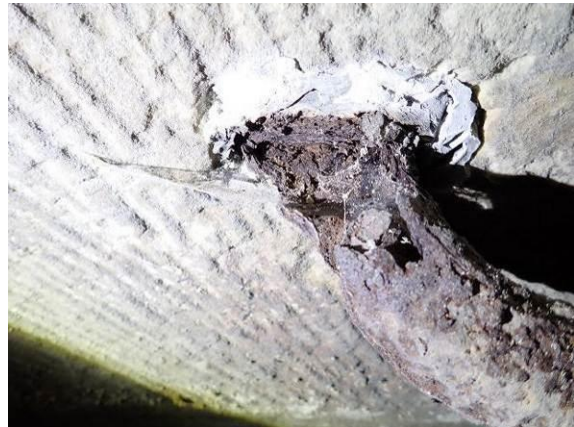
Teilbereich des Handlaufs

- Im Bereich der Spindeltreppe korrodiert der Handlauf mit seinen Halterungen, Klammer und Dorne der Naturwerksteine sowie die Kloben und Verriegelungen der Ausfallpforte.

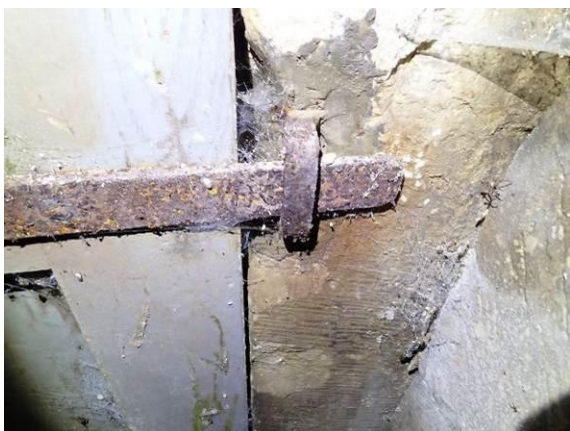
Korrosion Verriegelung

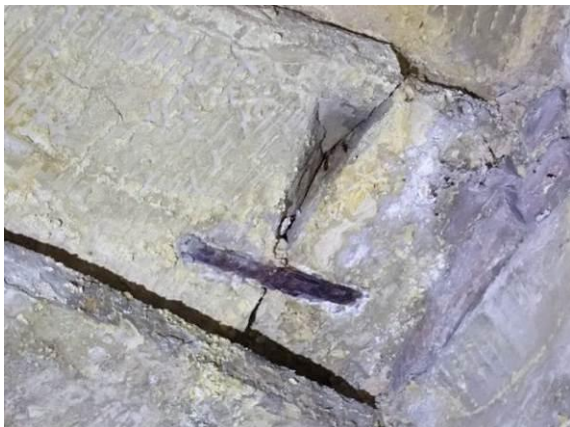
Korrosion Sicherungsklammer

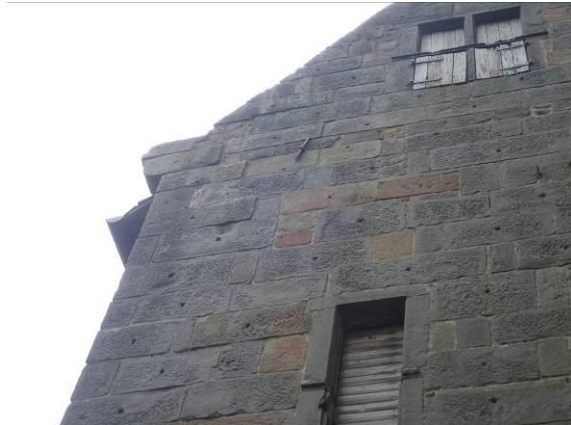
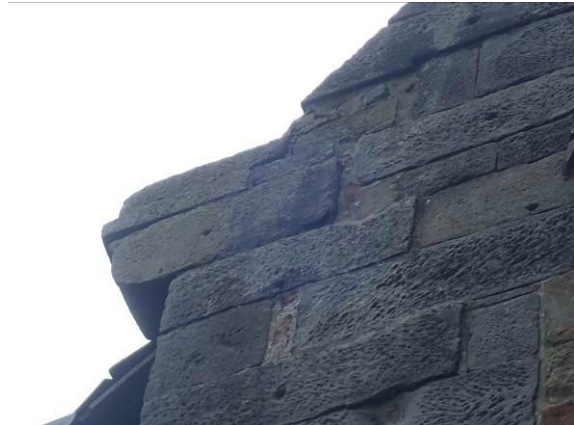
Teilbereich Westfassade, Nordflügel

Schalenablösung im Detail

- Im Bereich des Nordflügels sind die Abdeckplatten der Giebelschilder auf der Süddachfläche zum Teil gelöst und verformt.
- Die Ecke Nordwest des Westflügels zeigt einen Gefügeschaden im unteren Wandbereich.

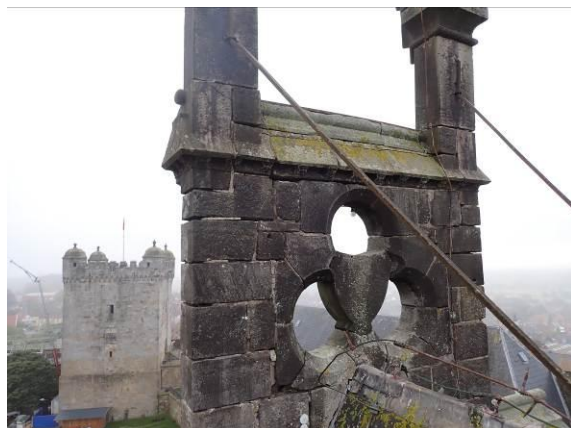
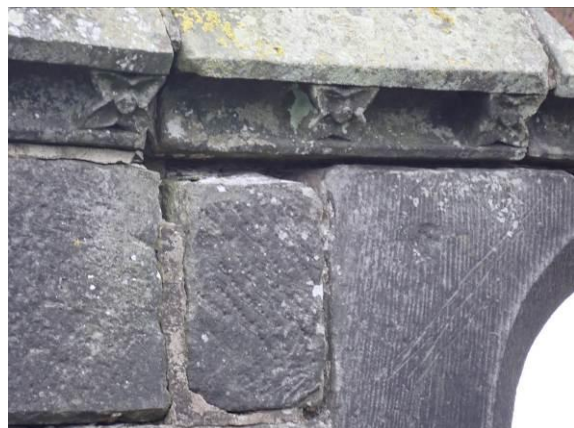
Teilansicht Staffelgiebel Ost

Gefügeschaden im Detail

- Im Bereich der Ostwand des Nordflügels zeigen sich im dritten Obergeschoss Gefügeschäden an einer Vormauerschale.
- Im Bereich der Ostwand des Nordflügels zeigen sich im ersten Obergeschoss, am südlichen Kaminmauerwerk Gefügeschäden.

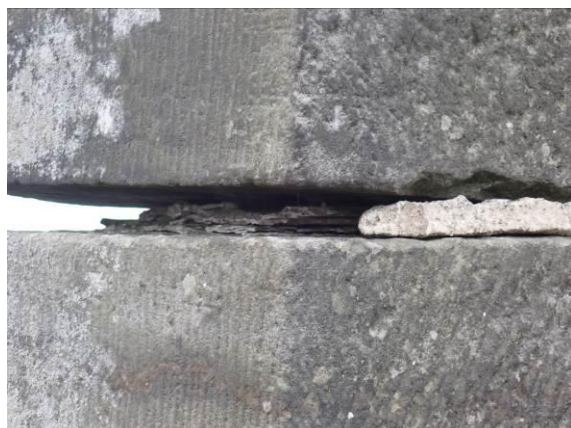
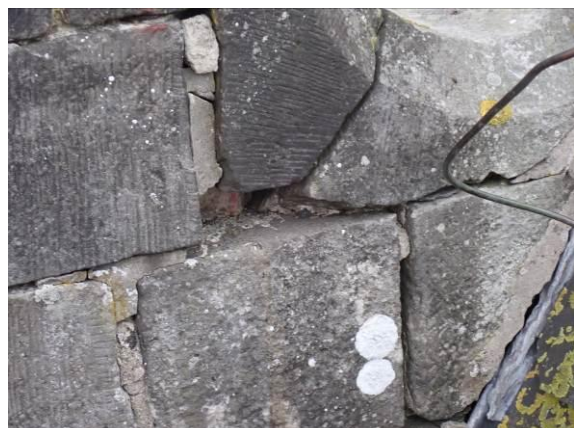
Geschädigter Setzmörtel

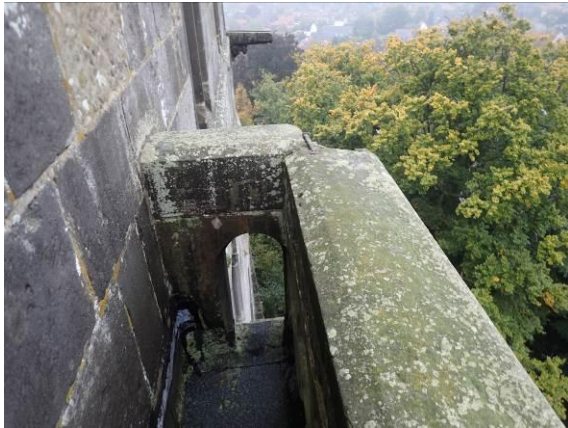
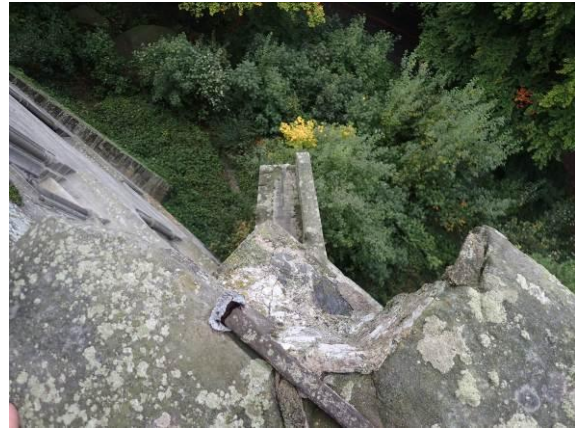
Obergurt Balustrade West

Fehlstell im Detail

- Im Bereich der Westfassade ist der Obergurt des Dachgeschossbalkons durch die Korrosionsschäden der Verklammerung gelockert.
- Im Bereich der Westdachfläche des Westflügels ist das südliche Gaupenschild teilweise im Gefüge gelockert. Siehe hierzu auch Statik

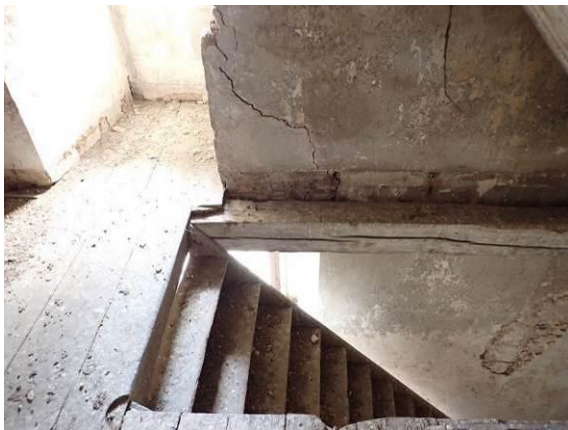
Gefügeschaden im Laibungsmauerwerk

- Die Südwand des Nordflügels zeigt sich in den Fußpunkten der Laibungen im dritten Obergeschoss Gefügeschäden. Als ursächlich kann die Unterdimensionierung der Auflager der Sturzbretter im zweiten Obergeschoss angesehen werden. Oberhalb des Fensters im dritten Obergeschoss sowie oberhalb des Westfensters im zweiten Obergeschoss zeigen sich ebenfalls Gefügeschäden durch die Unterdimensionierung der Auflager der Sturzbretter.

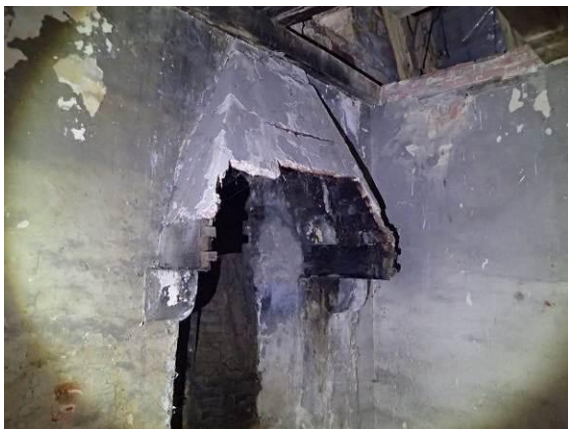
Abgängiges Boosenmauerwerk

- Im Bereich des Nordflügels ist das Boosenmauerwerk am östlichen Kamin im Dachgeschoss durch das fehlende Ankerholz abgängig.
- Im Bereich des Nordflügels ist die sechste Konsole von Süd für die Decke über dem dritten Obergeschoss geschädigt.

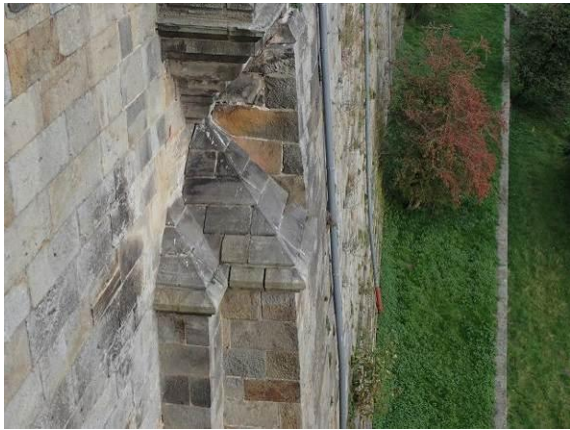
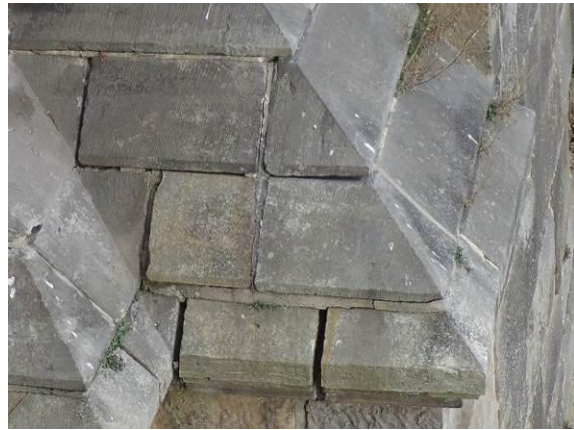
Steindach der Südwand

Gefügeschaden im Detail

- Im Bereich der Südfassade zeigen sich im Bereich des Erkers Gefügeschäden. Siehe hierzu auch Statik
- Im Bereich des Steindaches unterhalb des Süderkers zeigen sich Gefügeschäden aufgrund der Verformung der Außenschale des lastabtragenden Mauerwerks. Siehe hierzu auch Statik
- Im Bereich der Ostfassade zeigen sich in den verformten Bereichen verstärkte Gefügeschäden.

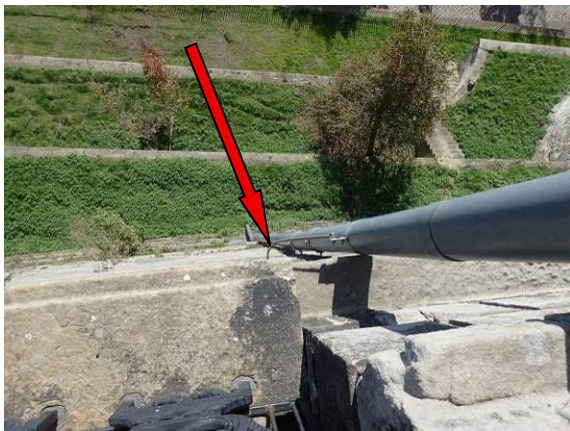
Verformung Außenschale Südwand

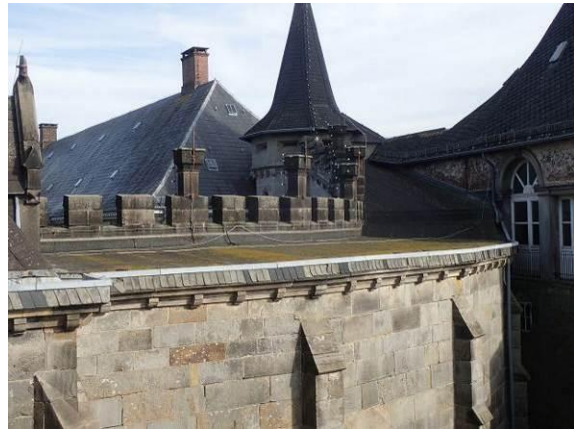
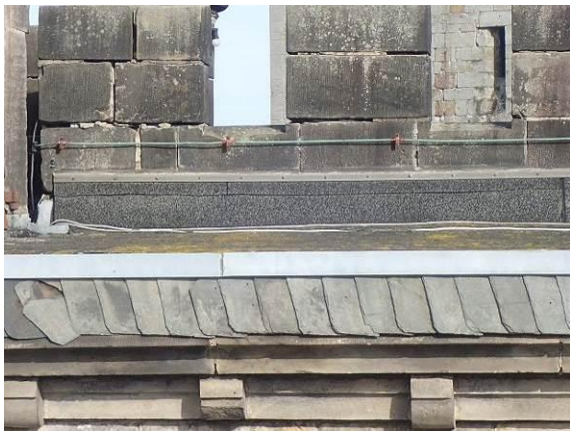
Zinnenkranz der Ostfassade

Gefügeschaden im Detail

- Der Ostbalkon im ersten Obergeschoss zeigt Gefügelockerungen in der Balustrade. Siehe hierzu auch Monitoring Verformungen.
- Im Bereich der Zinnen der Ostfassade ist das Mauerwerksgefüge durch die Schädigung der Setzmörtel in Teilen gelockert.

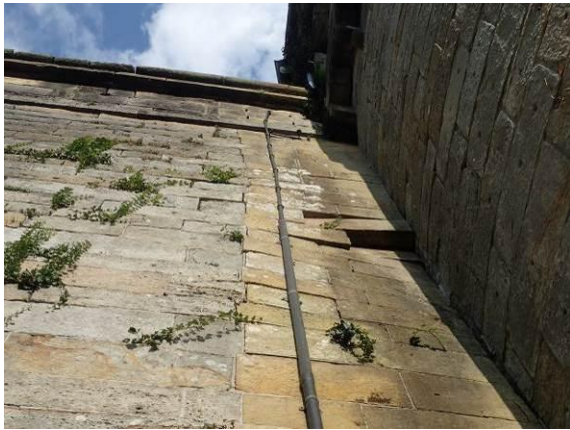
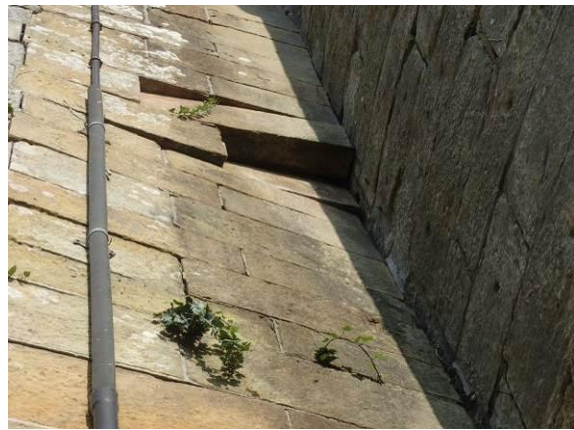
Schachtmauerwerk am Batterieturm

- Das Anschlussmauerwerk zum Batterieturm ist als Schalenmauerwerk im regelmäßigen Schichtenmauerwerk, ohne wesentliche Verzahnung zu den angrenzenden Mauerwerken ausgeführt worden. Es zeigen sich im Zentralbereich massive Verformungen. Als ursächlich kann neben konstruktiven Mängeln, die Hinterspülung der Schale durch das Fallrohr des Batterieturms und der damit verbundene Mörtelabbau angesehen werden.

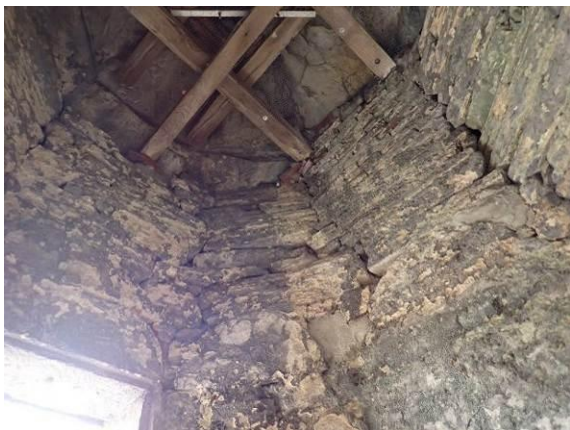
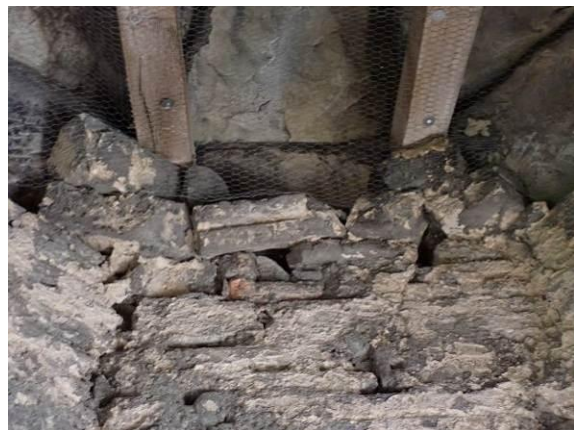
Innenansicht Wachker

Gefügeschaden im Detail

- In den oberen Wandbereichen sowie in den Zinnen und Wachtürmen zeigen sich teilweise massive Gefügeschäden. Die Zinnen sowie die Wachtürme neigen sich aufgrund des Mörtelabbaus in den Fugen verstärkt nach außen.

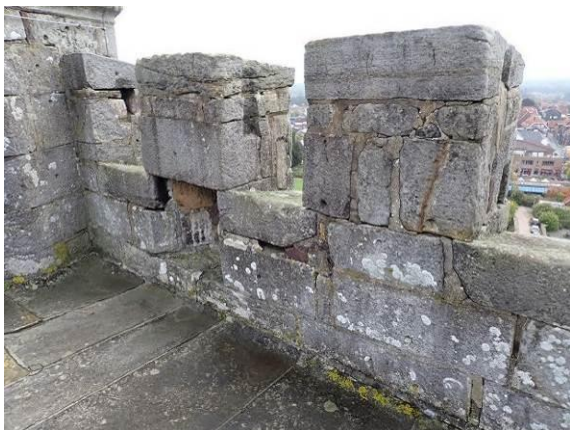
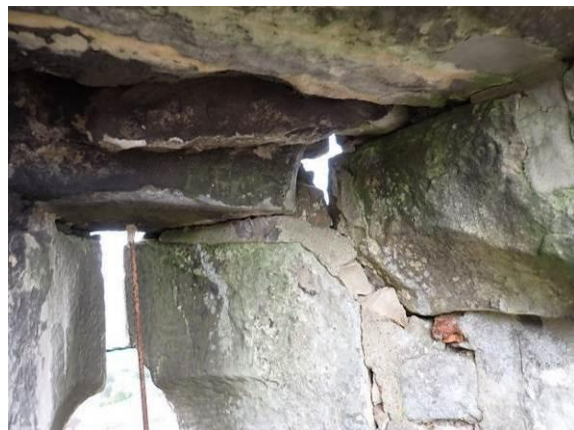
Teilansicht Zinnenmauerwerk

Gefügeschaden im Detail

- Im Bereich der Zinnen und Brüstungen ist das Kernmauerwerk zum Teil stark geschädigt. Die Mauerwerksverspannung ist zum Teil beeinträchtigt.
- Im Bereich des nordwestlichen Wehrturms ist das Mauerwerk der Unterkuppel im Gefüge gestört.

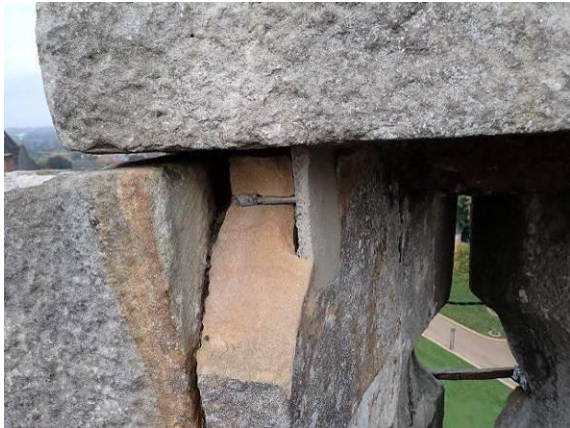
Abgängiger Sicherungsversuch

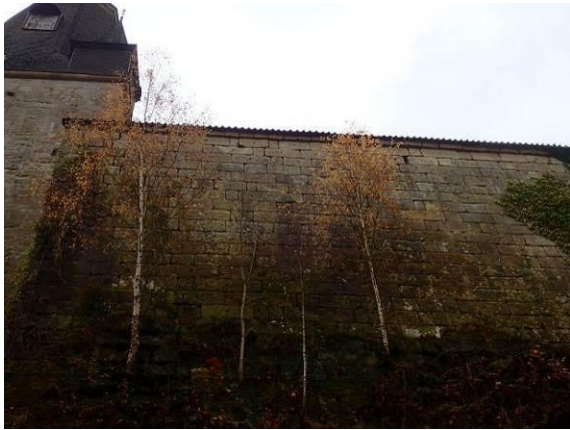
Nordfassade der Katharinenkirche

- Im Sockel Nordost des Turms zeigt sich eine Gefügestörung im Mauerwerk. Hier entwässert ein Fallrohr in ein offenes Gullysystem. Ausschwemmungen im Boden lassen eine temporäre Überbeanspruchung der Entwässerung vermuten.
- Im Bereich oberhalb der Fenster, im oberen Turmgeschoss des steinernen Schiffs zeigen sich Gefügeschäden durch die Schädigung und Unterdimensionierung der Sturzausbildungen.
- In der Nordfassade des Schiffes zeigt sich im unteren östlichen Bereich eine Gefügestörung. Siehe hierzu auch Bewuchs- Mauerwerksflächen.
- In der Nordfassade sind die Fugen im Bereich der Traufe des Schiffes stark ausgewaschen. Dies betrifft auch die Setzmörtel.
- Im Bereich der Westwand des Turms zeigen sich verstärkte Gefügeschäden. Siehe hierzu auch Rissbildung konstruktiv.

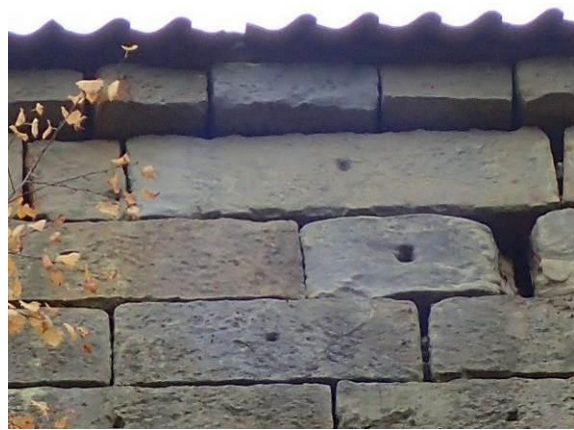
Lockerungen im Traufbereich

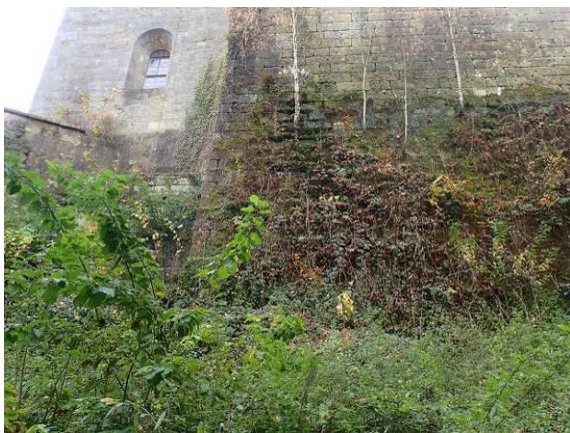
Sockelbereiche des Schiffes

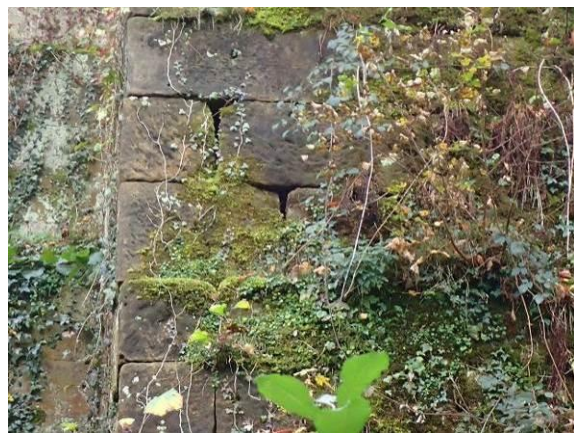
Lockerung an der Nordostecke

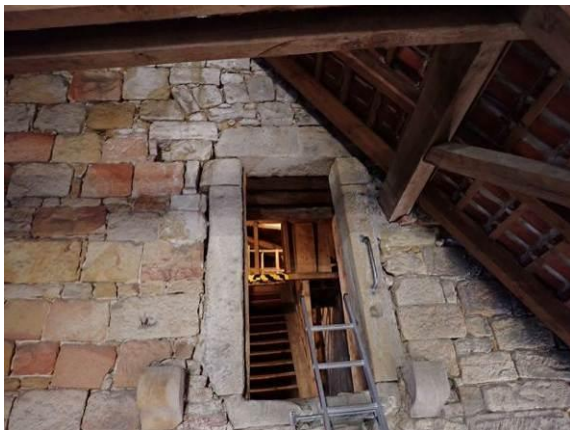
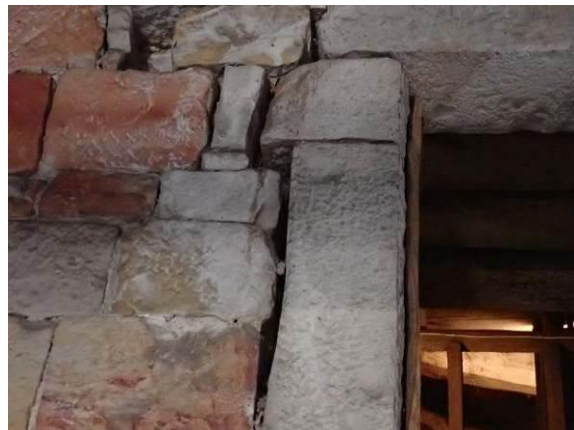
Westeingang Turm im Dachgeschoss des Schiffes

Zustand im Detail

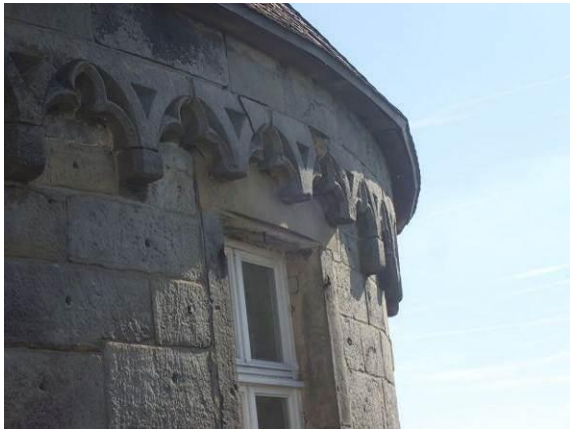
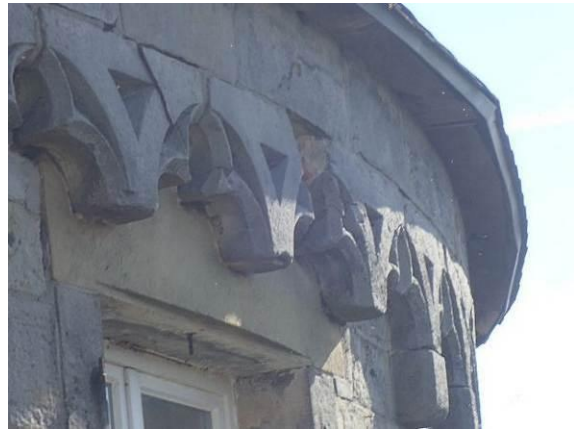
Traufgesims Batterieturm

Zustand im Detail

- Das Mauerwerk des Batterieturms wurde als mehrschaliges Massivmauerwerk im regelmäßigen Schichtenmauerwerk hergestellt.
- Im Bereich der Traufe sind durch den Einbau der Fenstergewände die Konsolsteine des Traufgesims entfernt worden. Partiiell kommt es zu Verformungen und Rissbildungen im Gesims. Im westlichen Bereich befindet sich eine Fehlstelle, durch die die Verspannung des Gesimsringes beeinträchtigt ist.

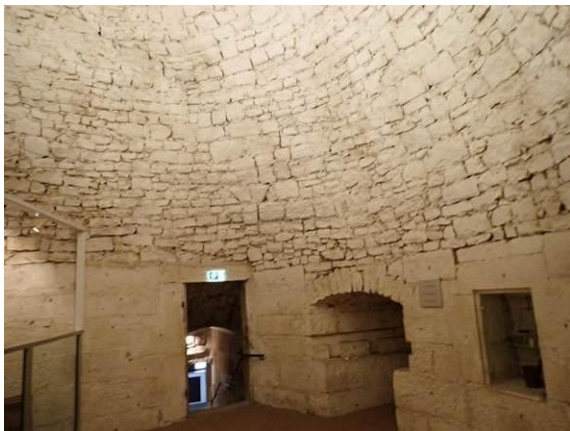
Teilbereich des Kuppelgewölbes

- Im Bereich des Kuppelgewölbes zeigen sich in den angrenzenden Bereichen zu den Setzungsrissen Gefügeschäden in unterschiedlichen Intensitäten. Siehe hierzu auch Konstruktionsbedingte Verformungen/Rissbildungen.

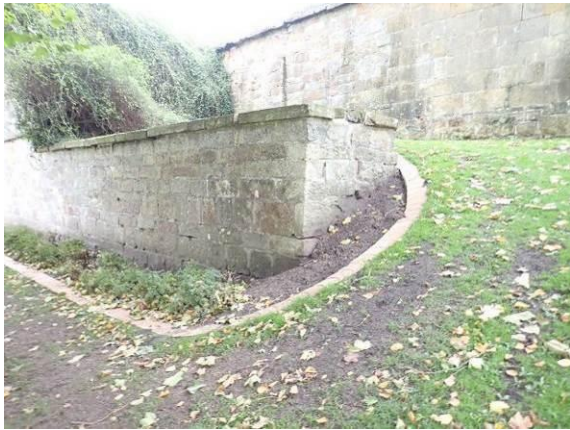
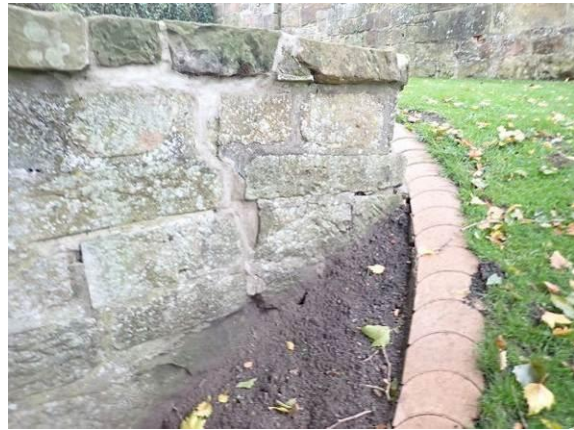
Flügelmauer Brunnenhaus Ost

Verformung im Detail

- Im Bereich der östlichen Verlängerung der Südfassade sind die Mauerkronen, die Abdeckplatten sowie das nördliche Mauerende im Gefüge gelockert.
- Im Bereich der Westfassade des westlichen Brunnenhauses zeigt sich eine Gefügelockering, die auf die Korrosion des nördlichen Trägers hindeutet. Die Innenbereiche der Brunnenhäuser waren im Zuge der Inspektion nicht zugänglich.

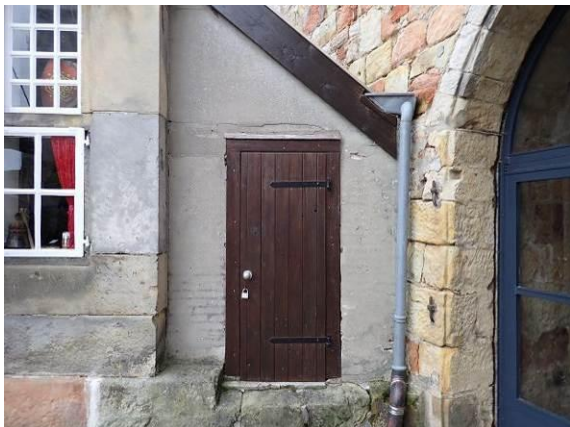
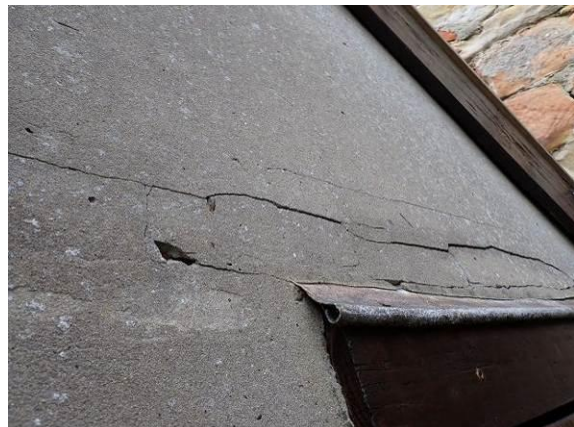
Teilbereich der Südfassade

Gefügeschaden oberhalb des Türsturzes

- Die Westwand zeigt im Anschluss zum Giebelschild Gefügeschäden.
- Weitere Gefügeschäden finden sich in der Südfassade des östlichen Anbaus.

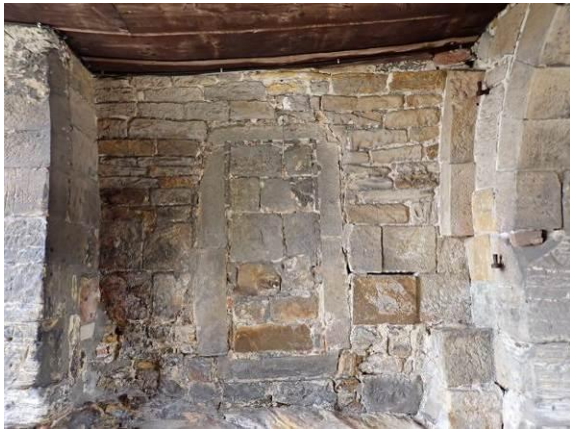
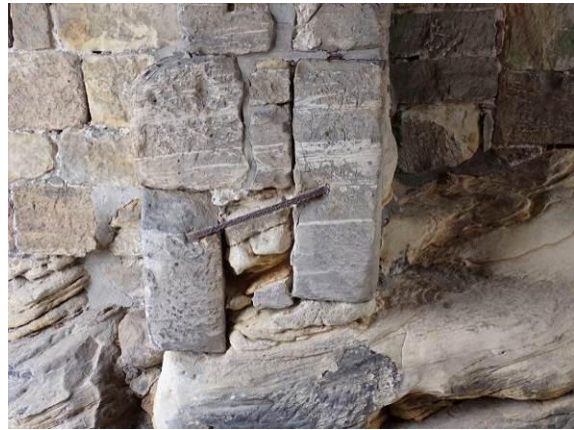
Schalenmauerwerk in der Tordurchfahrt

Zustand im Detail

- Im Bereich der Tordurchfahrt zeigen die Querwände aus mehrschaligem Massivmauerwerk in Teilen Gefügeschäden. Vorrangig sind die Aufstände auf den Felsen sowie die Laibungen der Bogenschilder betroffen.

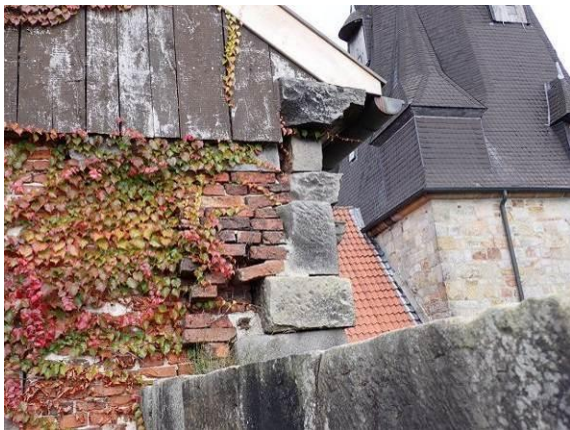
Gefügeschaden Anschluss zur Traufe Ost

- Im Bereich des oberen Torhauses zeigen sich verstärkte Gefügelockerungen in den Traufbereichen, in den Kernflächen der Portalschilder sowie in den mehrschaligen Widerlagermauerwerken des Torgewölbes. Siehe hierzu auch Statik.

- **Im Bereich der mehrschaligen Massivmauerwerke kann durch den Einbau von Mauerbrücken die Verbindung zu den angrenzenden Schalen optimiert werden. Ggf. kann die Verankerungswirkung durch den Einbau von Nadeln gesteigert werden. Hier sollten korrosionsfreie Ankerstähle verwendet werden. Siehe hierzu auch Schadenskomplex mehrschalige Massivmauerwerke.**

- **Ggf. können Mauerwerksgefüge je nach Schadensintensität und Zustand der Bestandsmaterialien durch die Kombination von Sicherungsverfugungen und mehrstufigen Hohlraumverfüllungen instandgesetzt werden.**

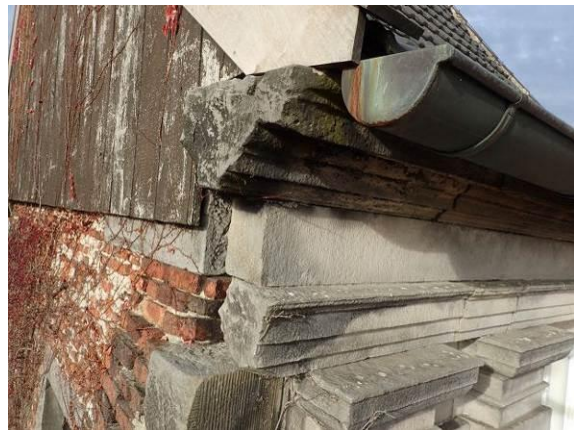
Verformung Traufgesims Ost

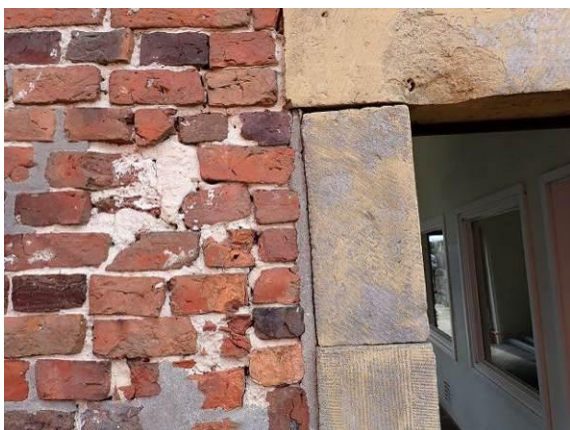
Gelockerter Gewändestein

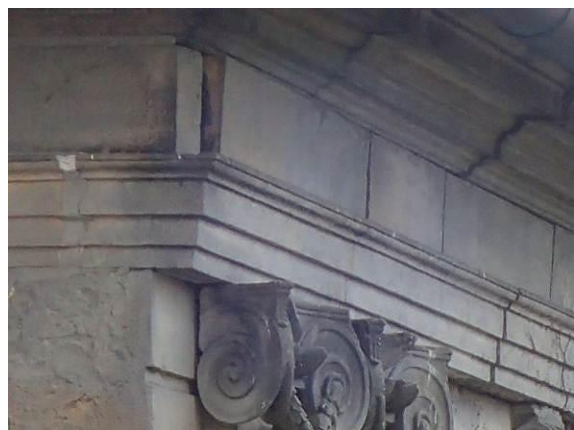
Gefügelockerung Traufgesims West

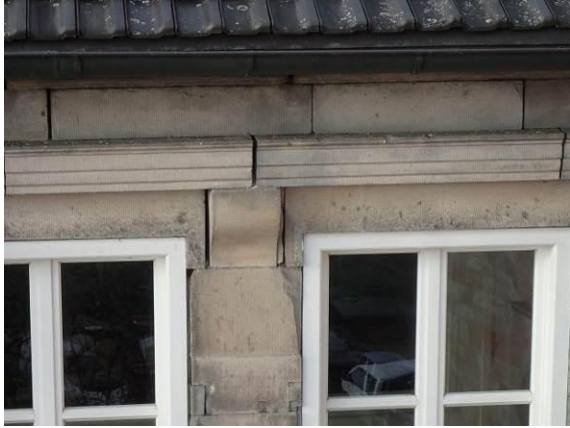
Zustand oberer Wandbereich Ostfassade

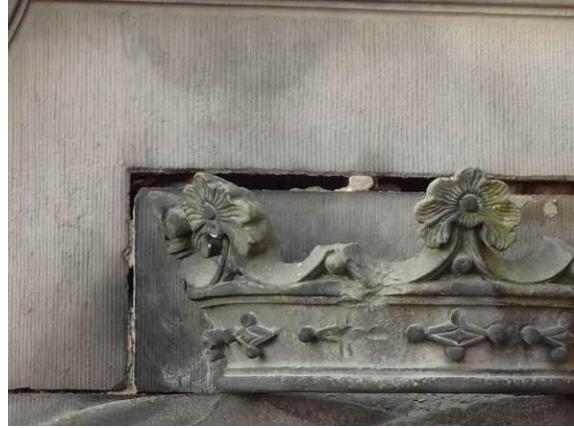
Gelockerter Kragstein

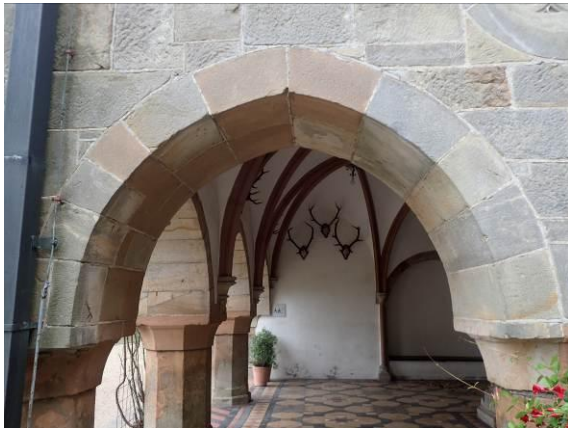
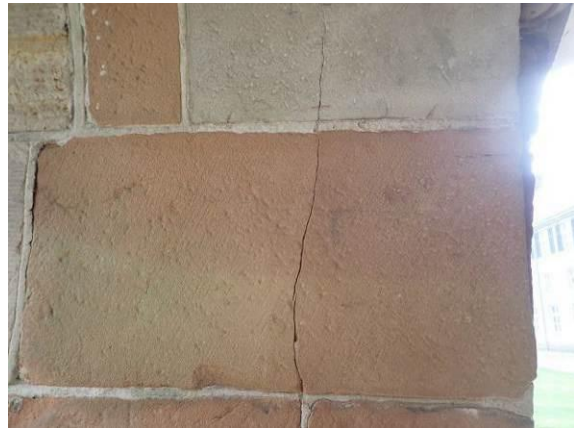
Akardenbogen des Südflügels

Rissbildung im Detail

- Südflügel: Die erste und dritte Bogenachse von Süd der Ostfassade zeigen verstärkte Rissbildungen, die sich auch in den äußeren Achsen der Traufwände erstrecken. Hier ist von verstärkten Setzungen infolge der Lastkonzentrationen in den Eckpfeilern auszugehen.
- Südflügel, Ostfassade: Im Zentralbereich zeigt sich im Dachgeschoss aufgrund der durch Querschnittsausdünnungen unterschiedlichen thermodynamischen Bewegungsverhaltens eine Rissbildung, welche sich bis in das Giebelschild zieht. Verstärkt wird die Rissbildung durch die angrenzenden Giebelanker. Siehe hierzu auch Maueranker geschädigt. Die nördliche Zinne der Giebelbekrönung zeigt verstärkte Verformungen.
- Im Bereich des Nordflügels zeigt sich im zentralen Bereich der Ostfassade in den oberen Wandbereichen eine Rissbildung die auf die Einbindung des Schornsteins zurück zu führen ist.

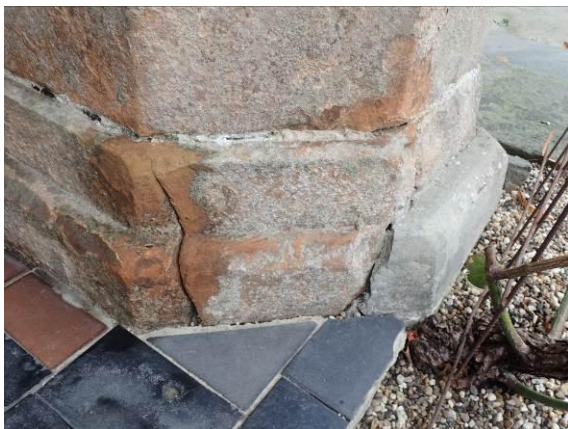
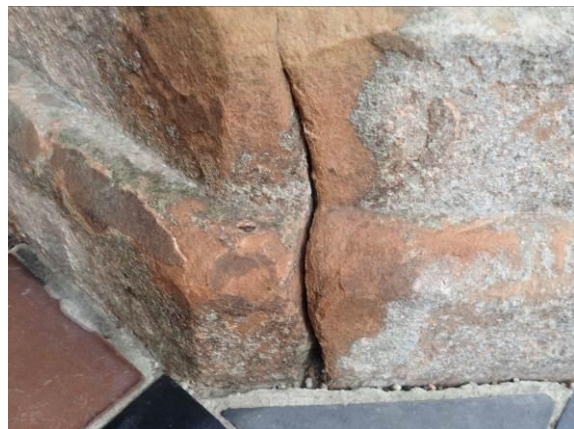
Detail Basis

Rissbildung im Detail

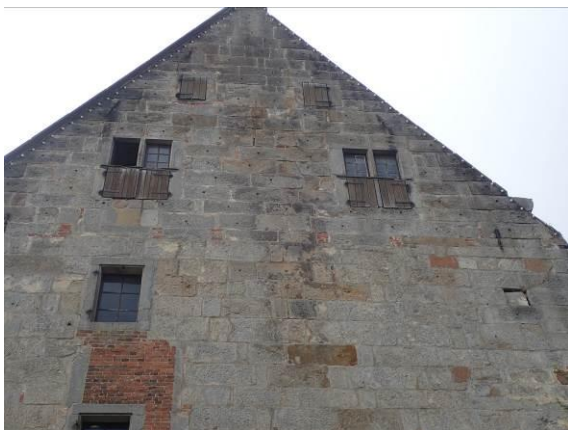
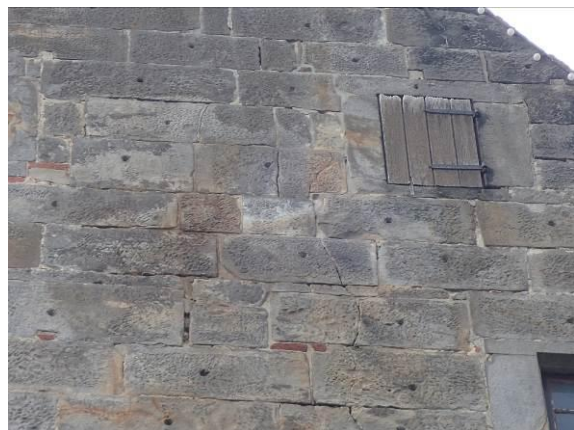
Teilansicht Ostgiebel des Nordflügels

Rissbildung im Detail

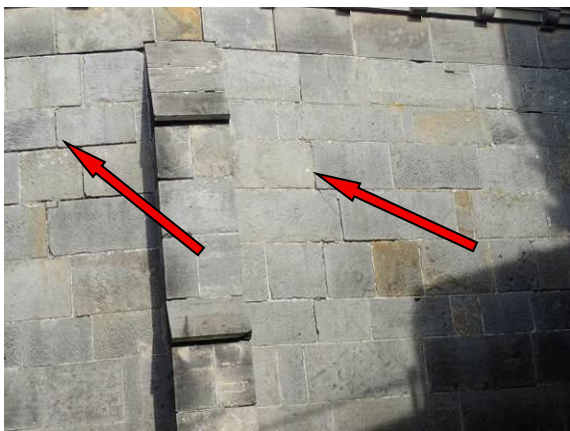
Rissbildungen an den Wandpfeilern

- Im Bereich der Südwestfassade zeichnen sich im Obergeschoss beidseitig neben den Wandpfeilern Vertikalrisse die in einem Horizontalriss auf Höhe der dritten Steinschicht unterhalb des Kranzgesimses münden. Siehe hierzu auch Statik, Fugen geschädigt und Monitoring. In diesem Zusammenhang zeigen sich auch im Traufgesimses Rissbildungen
- Im Bereich der Nordostfassade zeigen sich in den Fensterachsen verstärkte Rissbildungen. Siehe hierzu auch Statik und Monitoring.
- Im Bereich der Rippengewölbe zeigen die Rippen- und Jochbögen Rissbildungen und teilweise klaffende Fugen, die auf eine Verformung der Wiederlager hindeuten. Siehe hierzu auch Statik. Einzelne Rippensteine haben sich separiert. Die Kappensegel zeigen Rissbildungen verstärkt oberhalb der Wiederlageraufmauerungen. Hier sind vor allem die östlichen Wiederlager betroffen.

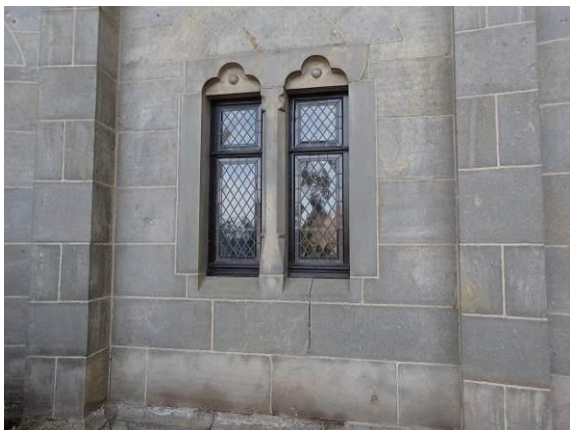
Rissbildung in einer Fensterachse

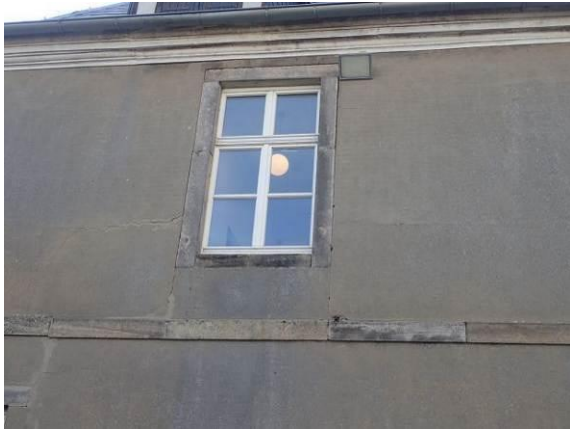
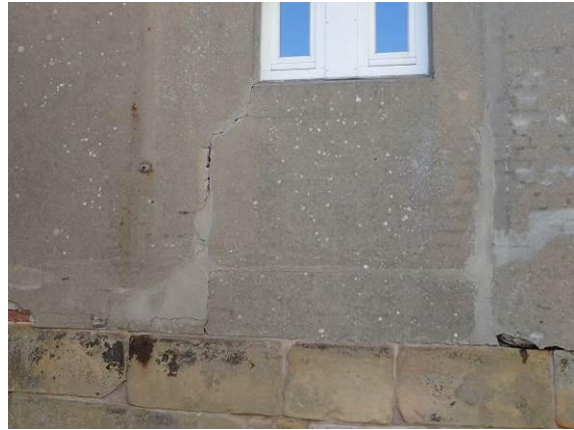
Teilbereich der Ostfassade

Rissbildung an Baunähte

- Im Bereich der Südfassade zeichnet sich im dritten Obergeschoss ein Abriss des östlichen Giebelmauerwerks ab. Diese Rissbildung zeichnet sich auch im Kranzgesims des Ostgiebels sowie oberhalb der Brüstung ab. Als ursächlich kann neben unterschiedlichen Setzungen die Unterdimensionierung der Walmausbildung sowie die Lastkonzentration im Dachgeschoss angesehen werden. Siehe hierzu auch Statik.

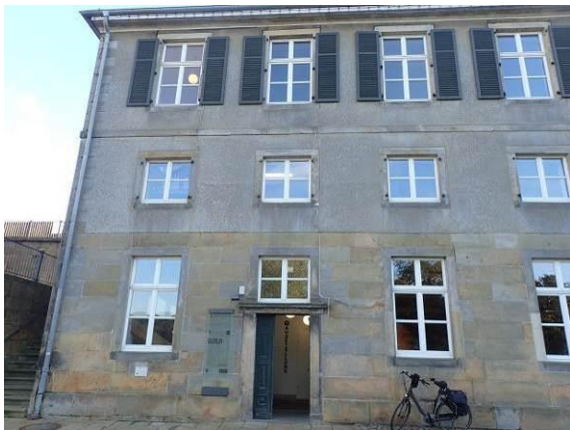
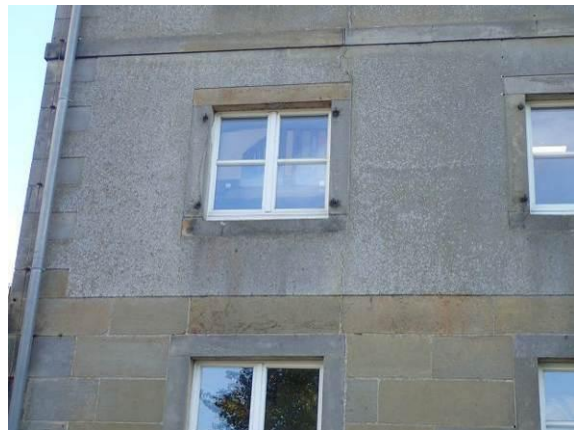
Fensterachsen der Nordfassade

Rissbildung im Fensterachsenverlauf

- Im Bereich des Marstalls zeigen sich in allen Fensterachsen Rissbildungen in unterschiedlichen Intensitäten. Verstärkt sind die Fensterachsen ein bis drei von Ost, sieben und zwölf von Ost betroffen. Neben unterschiedlichen Setzungsabläufen können auch Umformungen des Innengerüsts verantwortlich für die Rissbildungen sein. Im Weiteren zeigen sich Rissbildungen an den Innenwänden der oberen Geschosse sowie an den Deckenputzen in unterschiedlichen Intensitäten. Die Böden im zweiten Obergeschoss sind stark verformt.

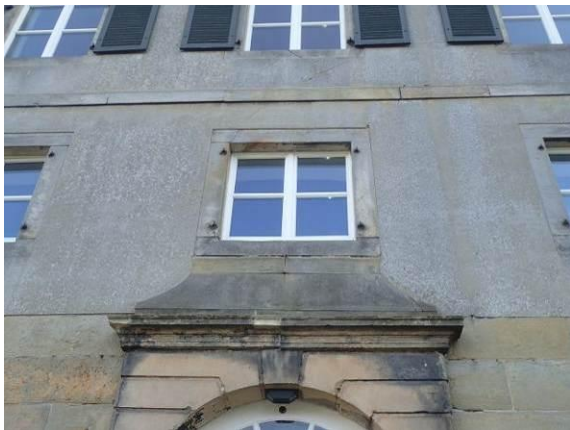
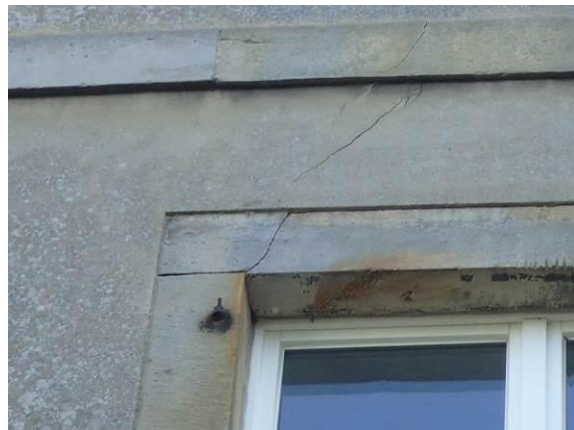
Zentrale Fensterachse

Rissbildung im Gewände
