## Inspektionsbericht

**Burganlage Bentheim, Schlossstraße 7, 48455 Bad Bentheim**  
**Bauteilinspektion, Gebäudebestand**

Oberer Burghof, Ansicht von Ost, November 2025

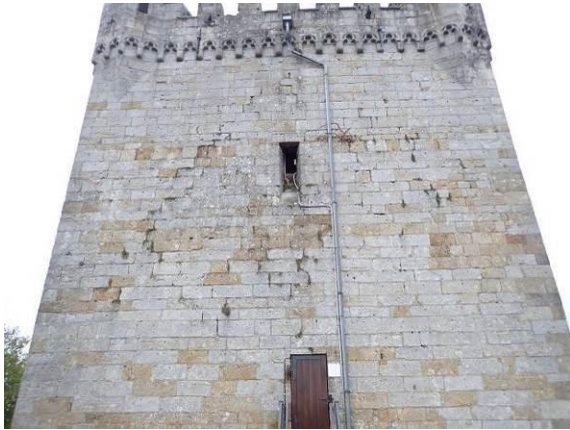
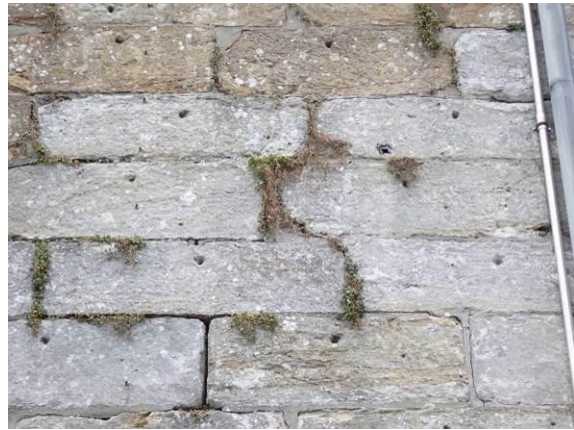
Südansicht Pulverturm

Rissbildung im Fugenverlauf

- In den Zentralbereichen der Fassaden zeigen sich aufgrund der Querschnittsausdünnungen in den Fensterachsen, in Verbindung mit dem thermodynamischen und hygrischen Bewegungsverhalten der Mauerwerke Rissbildungen. Siehe hierzu auch Schadenskomplex durch ungünstigen Feuchte- und Schadsalzhaushalt.
- Im Bereich der Ecken zeigen sich Rissbildungen die auf ein verstärktes thermodynamisches Bewegungsverhalten hindeuten. Verstärkt sind die Ecken der Südfassade betroffen.
- Im Bereich des Tonnengewölbes zeigt sich ausgehend von den Spannungsrissen in den Zentralachsen ein mittiger Querriss.
- Im Bereich des Kreuzgratgewölbes über dem Obergeschoss zeigen sich oberhalb des Wiederlagers Rissbildungen und Gefügeschäden aufgrund der Kraftumlagerung durch die Öffnung des Nordwestwiederlagers.

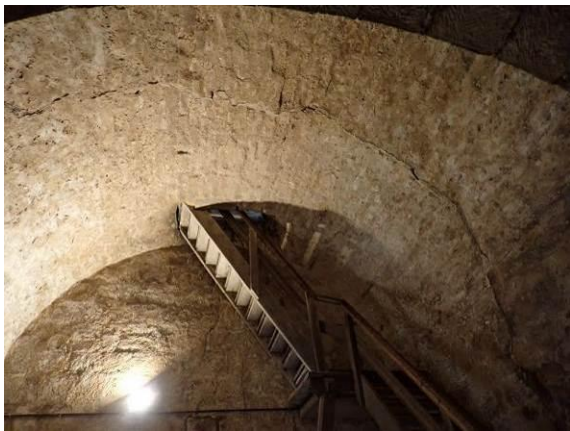
Rissbildung im Tonnengewölbe

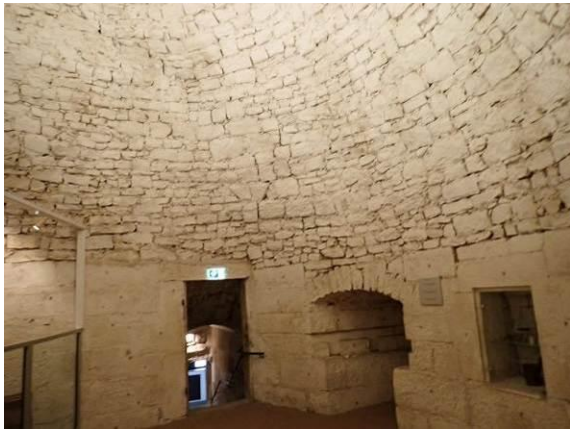
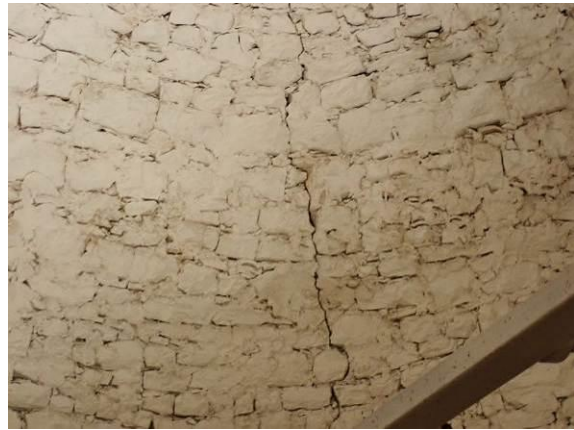
Teilansicht Kuppelgewölbe

Rissbildung im Detail

- Im Bereich des ersten Obergeschosses wurde ein Kuppelgewölbe auf Erdschalung errichtet. Aufgrund der grundriss- und technologiebedingten Formgebung zeigen sich setzungsbedingte Rissbilder in Nordost Südwest Richtung.
- Über den Schießscharten zeigen sich setzungsbedingte Gefügelockerungen.
- Im Bereich des Erdgeschosses wurde ein freihändig gewölbtes Kreuzrippengewölbe eingezogen. Hier zeigt sich setzungsbedingt ein Scheitelbogenriss in Ost-Westrichtung.

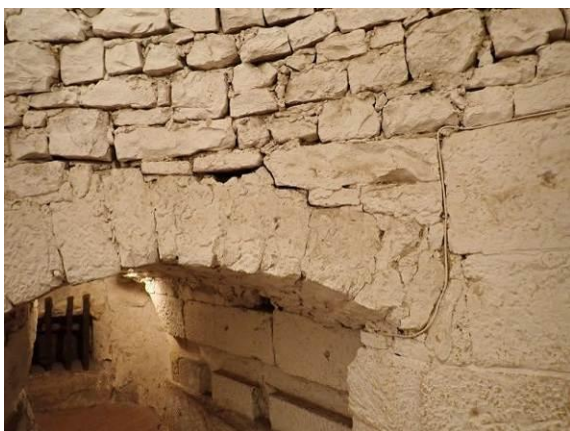
Rissbildung in den Nebentonnen

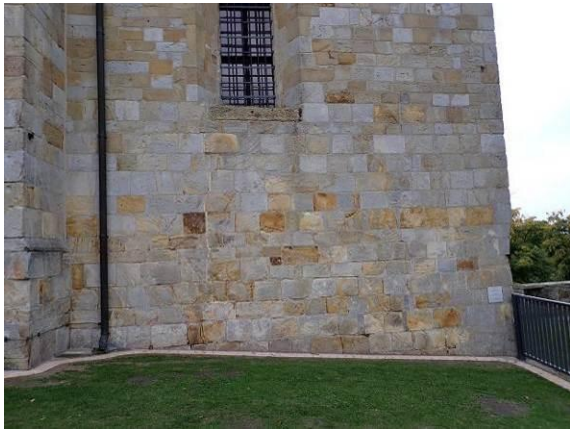
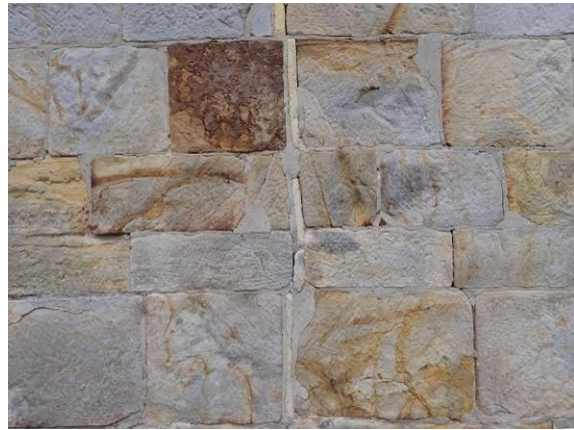
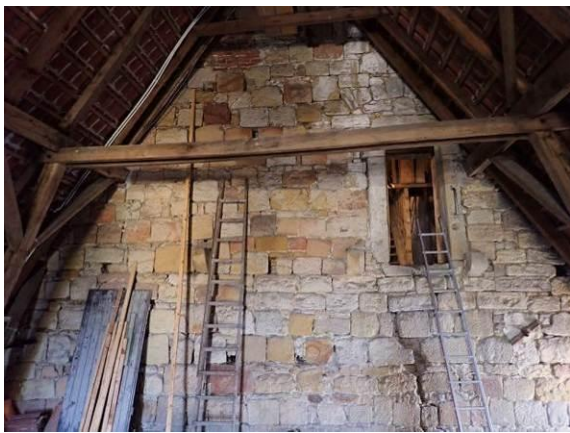
Teilansicht Süd, Turm

Rissbildung im Brüstungsbereich

Teilansicht West, Turm

- In der Südfassade zeigen sich Rissbildungen in den Fensterachsen. Das Rissbild im Schiff wird durch die Verformung der Außenschale verstärkt. Siehe hierzu Schadenskomplex mehrschalige Massivmauerwerke.
- Im Bereich der Westwand des Turms zeigt sich eine Rissbildung durch die südliche Laibung des Spitzbogens über die Tür im Dachgeschoß. Als ursächlich können hier neben dem Bewegungsverhalten des Mauerwerks in Bezug auf die Querschnittsausdünnungen, auch Umformungen und frühere unsichere Bauzustände in Betracht gezogen werden.
- Im Bereich der Westwand des Schiffes zeigen sich in der Oberfläche Verformungen und im Laibungsbereich des Einganges Rissbildungen die auf eine Separation der Außenschale hindeuten. Siehe hierzu auch Schadenskomplex mehrschaliges Massivmauerwerk.

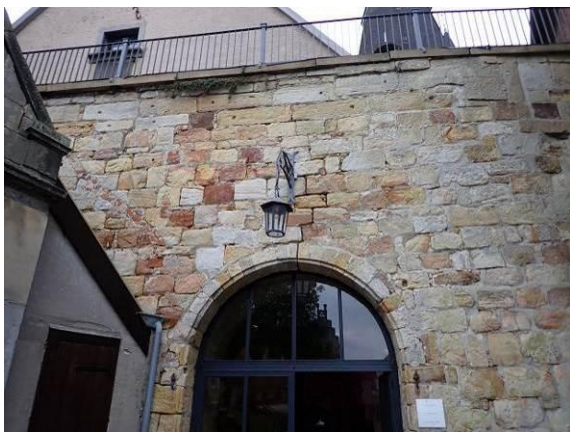
Wehrgang Ost

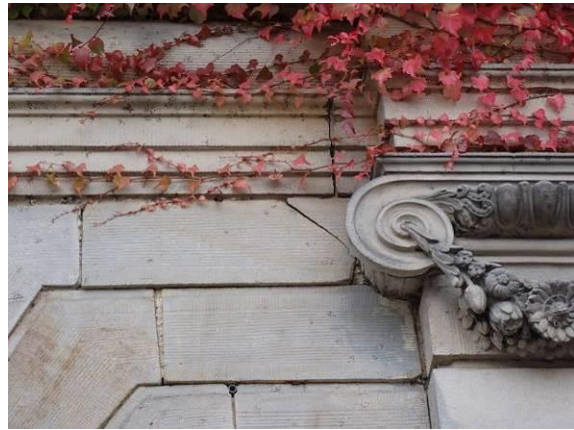
Steinschäden durch Verformung des Bogens

- Die Eingangsportale wurden als Wandscheiben vor dem historischen Baukörper errichtet. Die seitlichen Lisenen wurden als Pfeiler ohne Anbindung an die Wiederlagermauerwerke errichtet. Ausgehend von dem Bogenschub der Rundbögen verschieben die Pfeiler zueinander. In der Folge kommt es zur Auflagerverschiebung und zum Einsinken der Bodenmauerwerke. Durch das Einsinken der Bodenbereiche setzen sich die darüber liegenden Mauerwerksbereiche was zu klaffenden Fugen, Gefügeschäden, Verformungen, Kantenabplatzungen und Brüchen in den Steinen sowie ggf. zu Schalenseparationen führt. Im Bereich der Traufgesimse kann ein Mauerwerksversagen nicht ausgeschlossen werden. Siehe hierzu auch Statik und Mauerwerk Gefügestörungen.

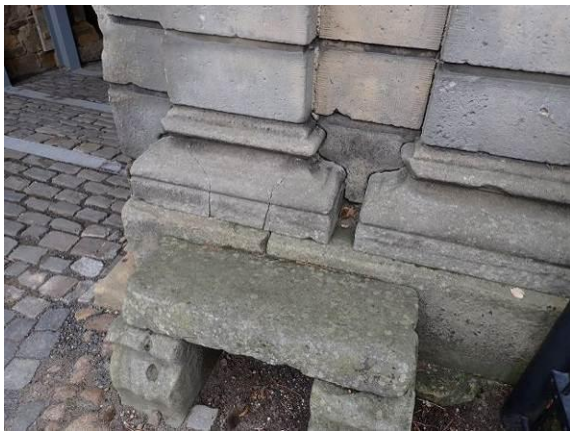
Steinschäden durch ungleichmäßige Belastung

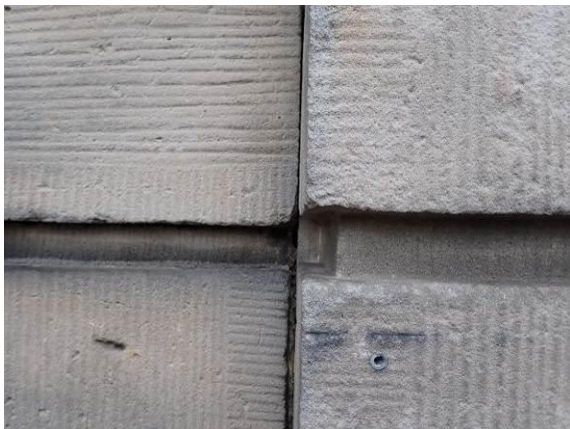
Fehlende Verzahnung zum Wiederlager

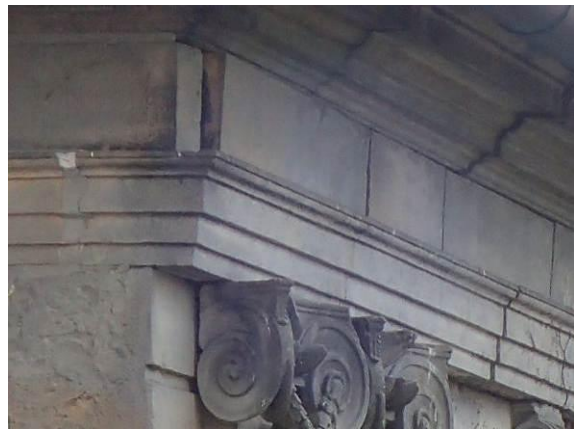
Gefügeschaden im Traufbereich West

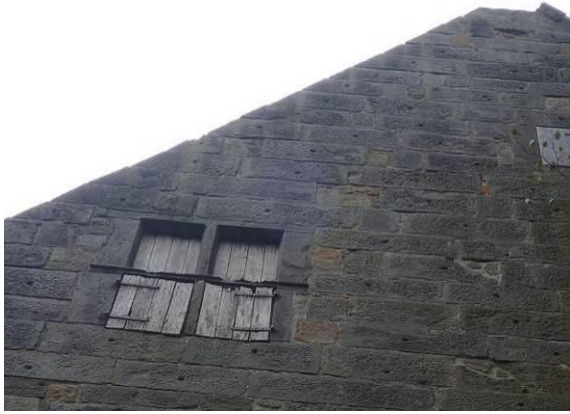
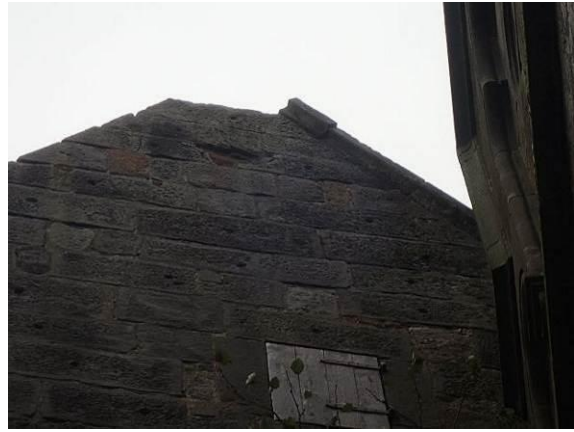
Westgiebel des Nordflügels

Fehlende Abdeckplatten

- Im Bereich der Nordwestecke zeigen sich im unteren Wandbereich Verformungen und Gefügeschäden, die auf eine Separierung der Außenschale hindeuten.
- Im Bereich des Nordflügels fehlen die nördlichen Abdeckplatten der Giebelschilder.
- Im Bereich des Nordflügels ist in der Ostfassade, im dritten Obergeschoss ein Stein gelöst.
- Im Bereich der Giebelschilder zeigen sich in den nicht ausgebauten Dachbereichen Bindemittelauswaschungen in unterschiedlichen Intensitäten. Siehe hierzu auch Schadenskomplex durch ungünstigen Feuchte- und Schadsalzhaushalt.

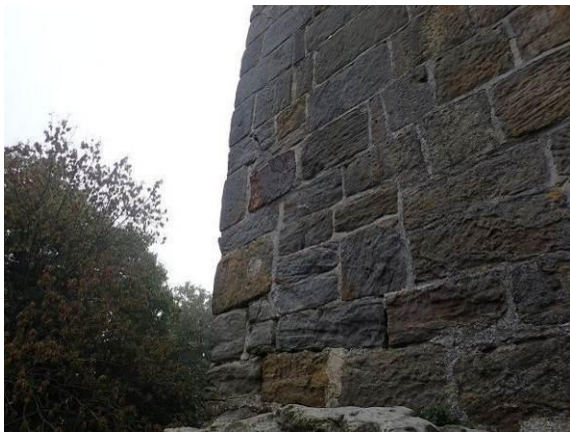
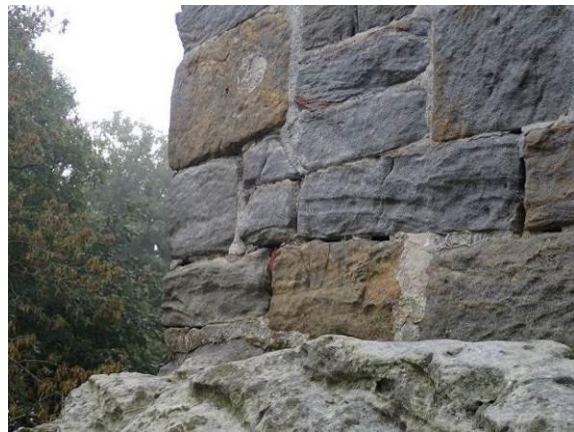
Sockel der Nordwestecke, Westflügel

Lockerung im Detail

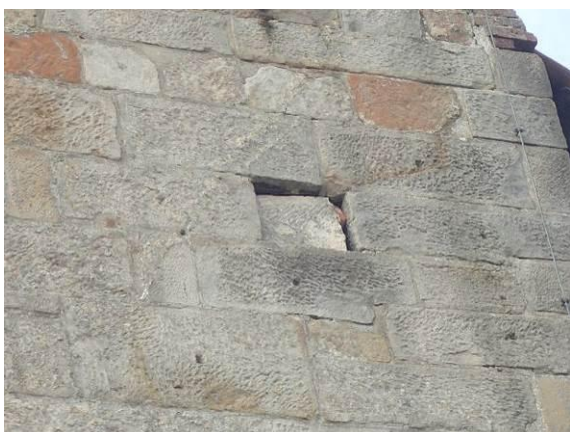
Lockerung in der Ostfassade

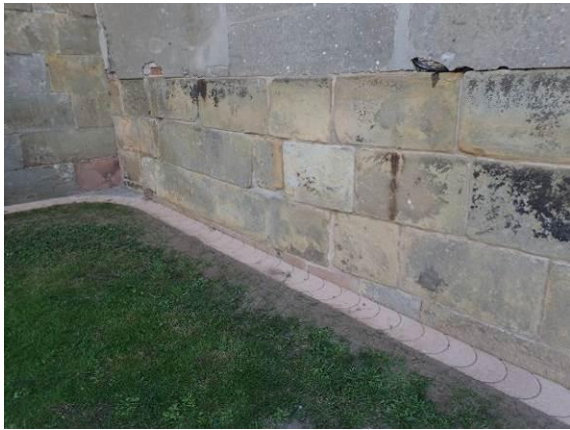
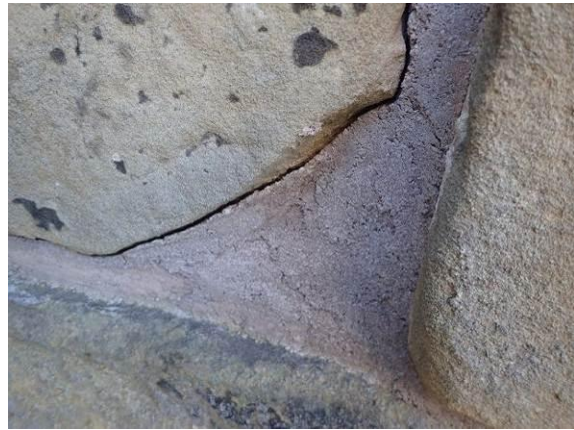
Teilbereich der Ostfassade

Erneutes Ausbrechen der Außenschale

- Das Erdgeschoss des Marstalls wurde in der Nord-, Ost- und Westfassade als zweischaliges Massivmauerwerk errichtet. Die Obergeschosse hingegen als einschalige Ziegelmauerwerke.
- Im Bereich des Ostgiebels zeigen sich Gefügeschäden, die auf eine Ablösung von Schalen hindeuten. Siehe hierzu auch Statik.
- Im Bereich des Marstalls weist die Stützwand zur Südterrasse Verformungen auf, die auf ein bevorstehendes Schalenversagen hindeuten. Siehe hierzu auch Statik und Mauerwerk - Gefügeschäden sowie Bericht zu den Wehrmauern.

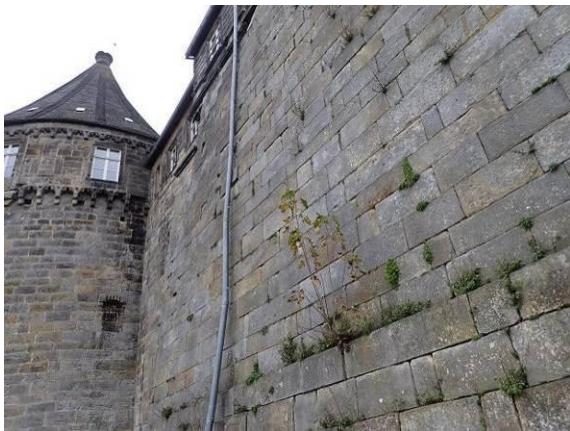
Teilbereich der Südfassade

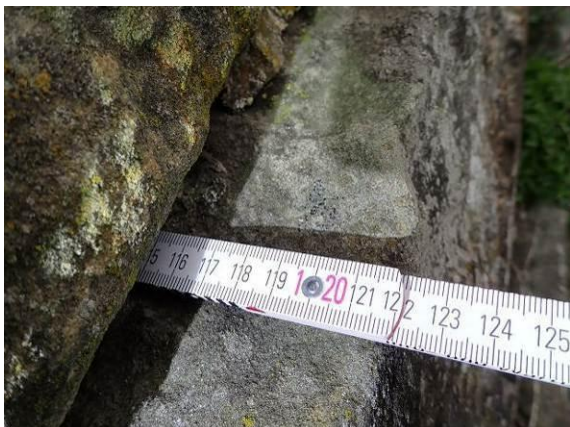
Hohlräume im Kernmauerwerk

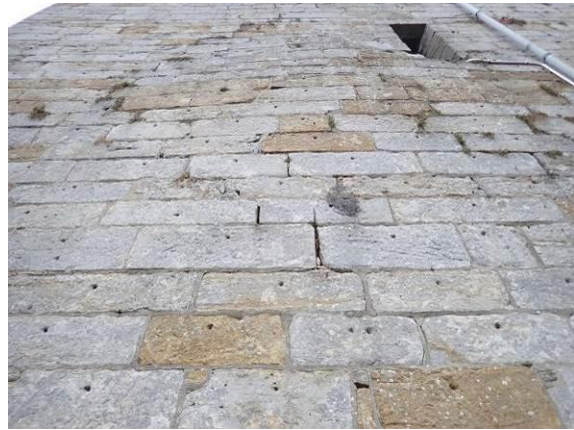
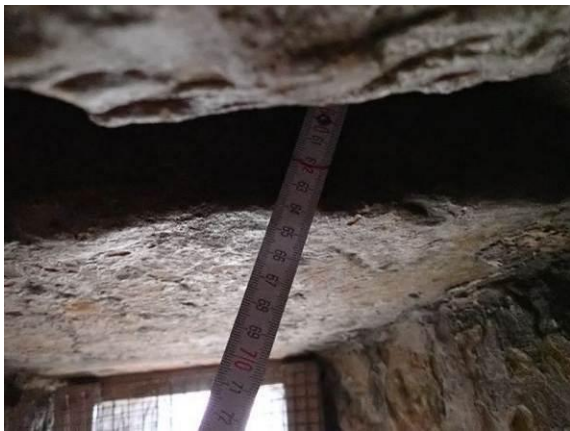
Verformung im Zentralbereich

Fehlstellen im Mauerwerkskern

- Im Bereich der Südfassade zeigt sich im westlichen Zentralbereich, oberhalb der Türöffnung bis zur Oberkante des Westfensters eine Verformung, die auf eine gestörte Anbindung der Außenschale zum Kernmauerwerk hindeutet. Hier zeigen sich im Kern massive Hohlräume. Noch Tage nach einem Regenereignis trat durch die geschädigten Fugen Wasser heraus. Ein Teilversagen der Außenschale kann hier nicht ausgeschlossen werden.

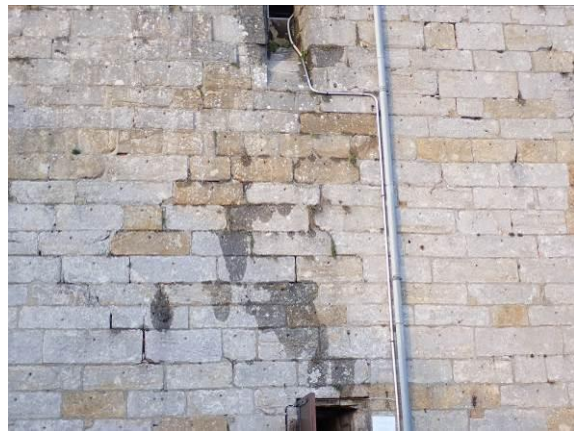
Wasseraustritt, Tage nach einem Regenereignis

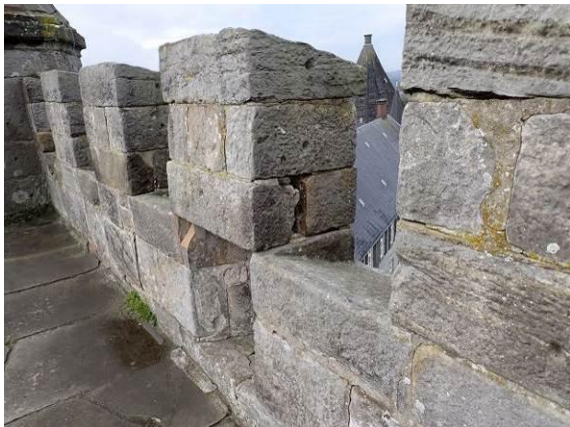
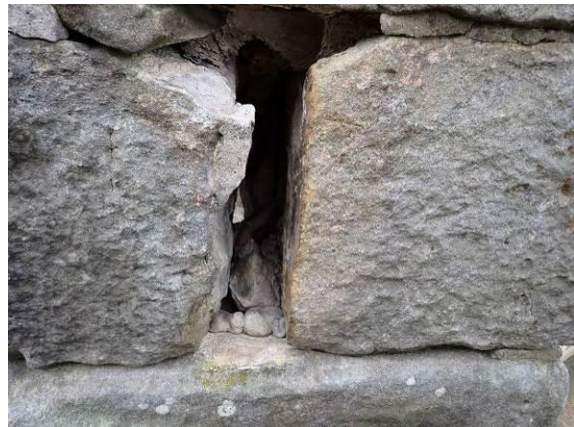
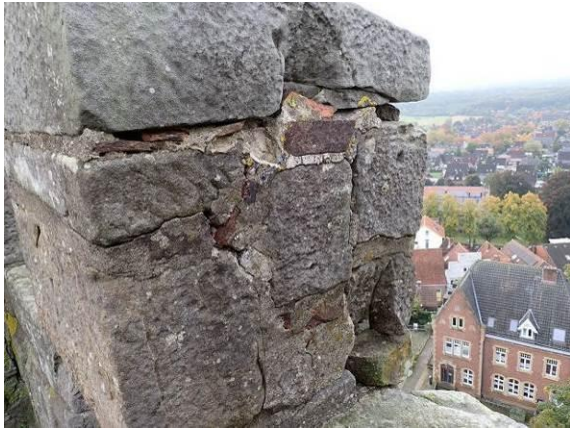
Teilansicht Zinnenwand

Zustand des Kernmauerwerks im Detail

Weitere Gefügeschäden

- In den Laibungen der Fensternischen treten Verformungen des Schalenmauerwerks auf, welche auf ein nachsackendes Kernmauerwerk schließen lassen.
- Im Bereich der Zinnen und Brüstungen ist das Kernmauerwerk überwiegend gelockert. Dadurch ist die Außenschale nicht geankert und zeigt ebenfalls Gefügeschäden in unterschiedlichen Intensitäten. Teile der Zinnenwand zeigen aufgrund der Schädigung der Außenschalen des Turmschafts verstärkte Neigungen nach außen. Ein Versagen einzelner Bereiche kann nicht ausgeschlossen werden.

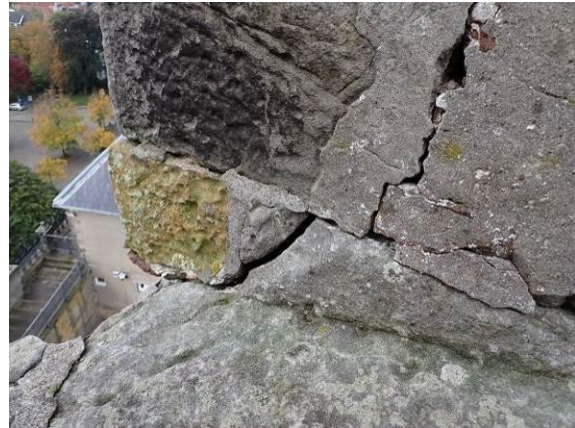
Gelöste Mauerschale

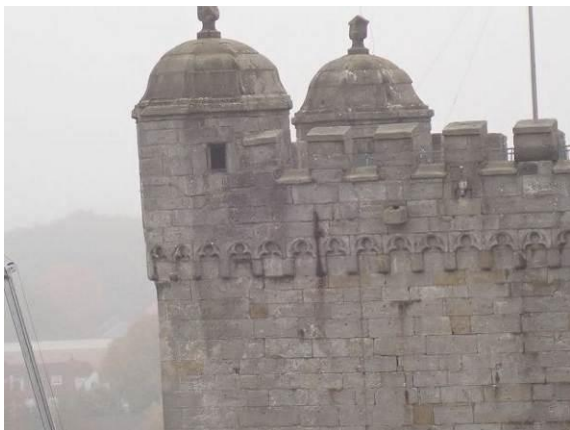
Neigung der Wachker

- Durch die Schädigungen der Außenschalen des Schaftmauerwerks kommt es zu Setzungen in der Außenschale. Dies betrifft auch die Kragsteine, was zu Neigungen der Wacherker führt.

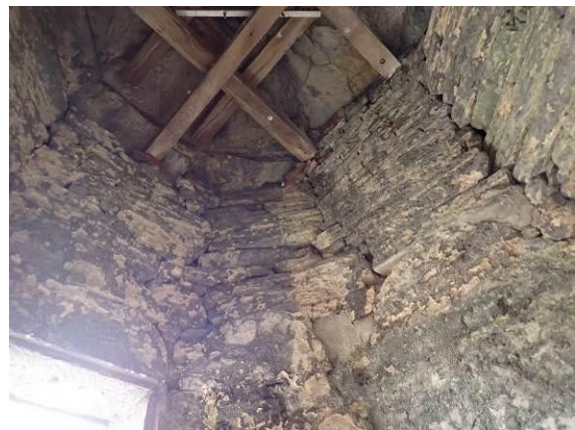
Zustand der Innenschale

- Im Bereich des Obergeschosses zeigen sich unterhalb der Schildbogenseitel Ausbeulungen, die auf eine Ablösung der Innenschale deuten. Siehe hierzu auch Schadenskomplex durch ungünstigen Feuchte- und Schadsalzhaushalt.

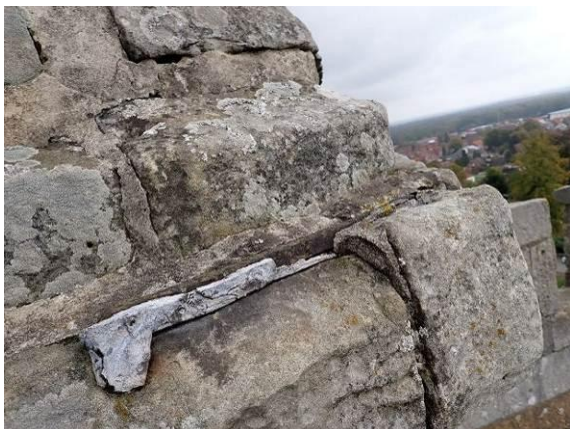
Gefügeschaden in der Außenschale

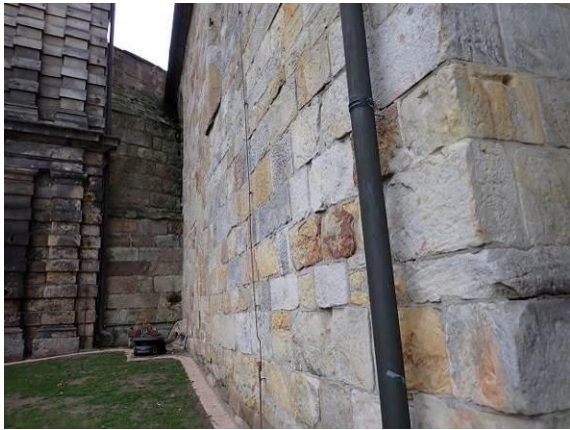
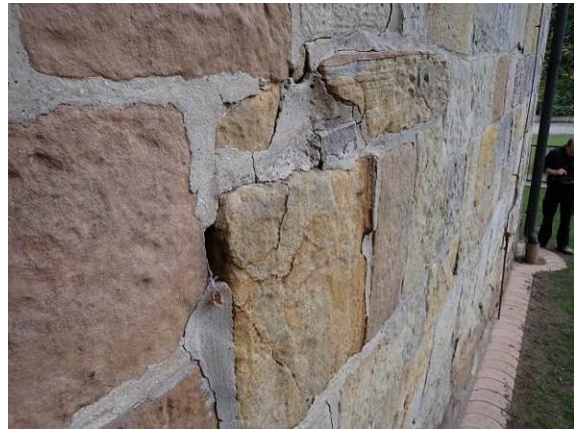
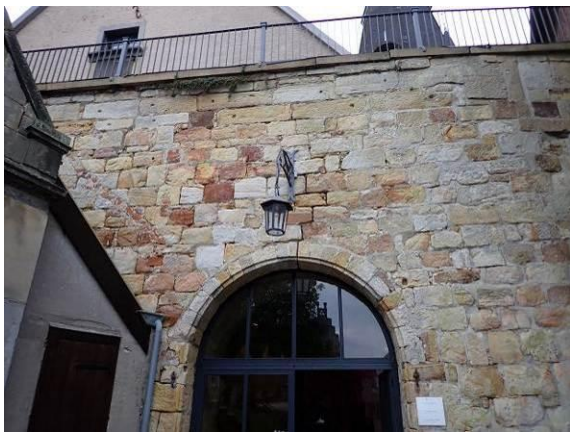
Brüstungsbereich der Südfassade

Verformung im Detail

Teilbereich der Westfassade

- Im Bereich der Südfassade und der anschließenden Westfassade zeigen sich Verformungen, die auf eine geschädigte Anbindung der äußeren Mauerschalen an das Kernmauerwerk schließen lassen. Das Schadensbild erstreckt sich auch auf die anschließende Verbindungsmauer zum oberen Torhaus. Als ursächlich kann hier die verstärkte Durchfeuchtung der Mauerwerke durch den Feuchteintrag über die Mauerkrone des Wehrgangs angesehen werden. Siehe hierzu auch Schadenskomplex durch ungünstigen Feuchte- und Schadsalzhaushalt.

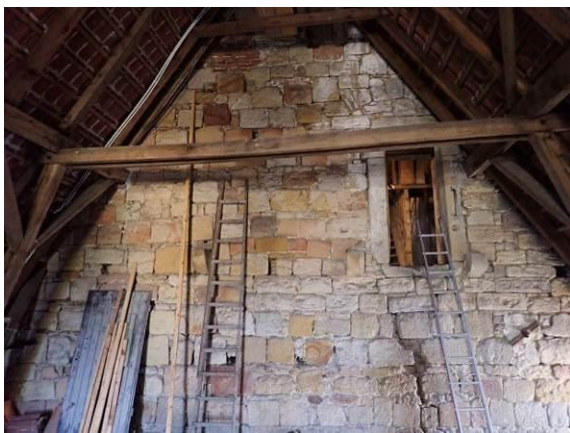
Teilbereich Westwand, Turm

- Das Turmmauerwerk der Katharinenkirche wurde als dreischaliges Massivmauerwerk hergestellt. Die Maueröffnung im Erdgeschoss der Westfassade wurde überformt. Aufgrund der Verformung der oberen Wandbereiche (verstärkt im südlichen Bereich), der Rissbildung in der Bogenlaibung und der Gefügeschäden im Dachgeschoss ist von einer Separation der westlichen Schale auszugehen. Siehe hierzu auch Rissbildung konstruktiv und Statik.

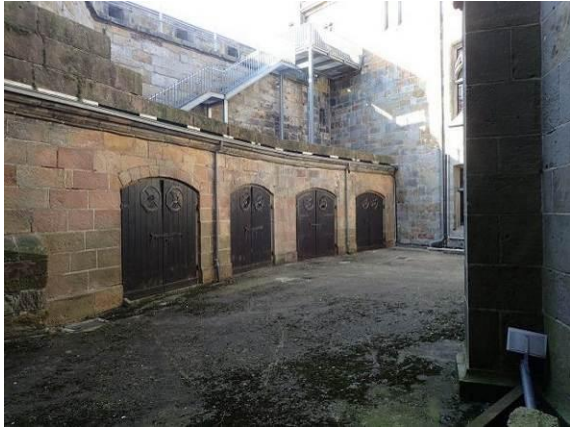
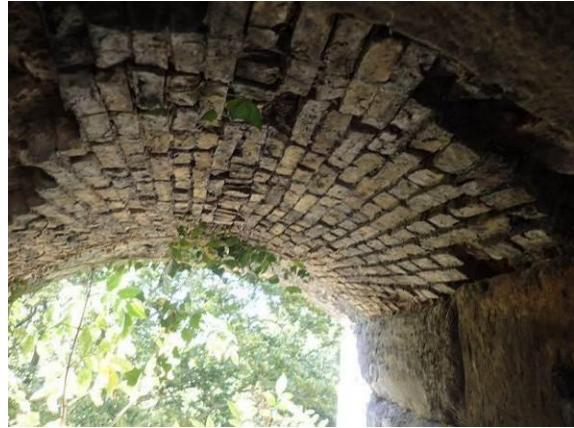
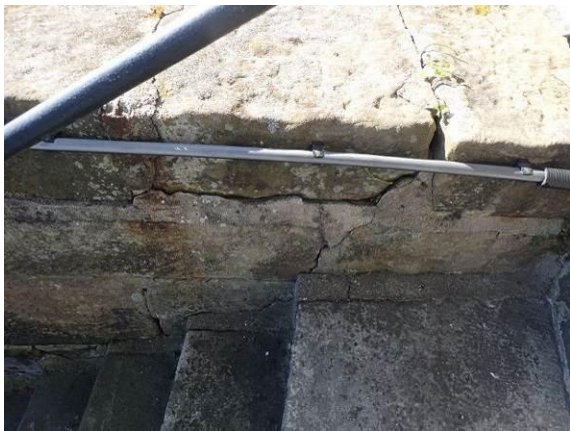
Teilansicht Werkstätten

Geschädigtes Kappengewölbe

Verformte Mauerwerksschalen

- Die Westwand der Werkstätten sowie das aufgehende Mauerwerk zeigt aufgrund der eingeschränkten Wasserführung auf dem Wehrgang und auf der Mauerkrone sowie durch die geschädigte Verfugung eine sehr hohe Bauteilfeuchte. Verformungen und Bindemittelauswaschungen weisen auf eine Schädigung des Setzmörtels und ggf. auf eine Schädigung des Mauerverbundes zwischen den Schalen hin. Die Ziegelkappen oberhalb der Scharten sind durch Bindemittelauswaschungen und Frostsprengungen geschädigt. Auf den inneren Oberflächen haben sich zum Teil massive Krusten gebildet.

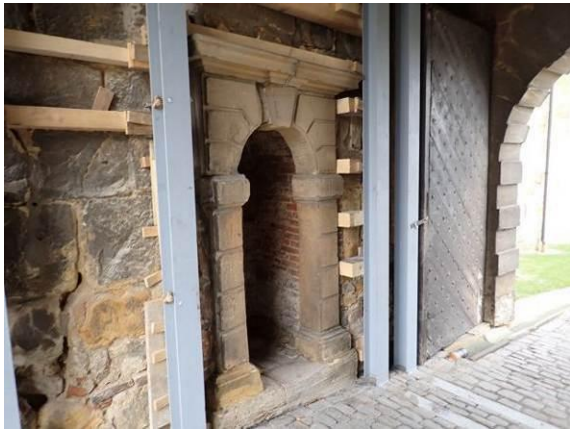
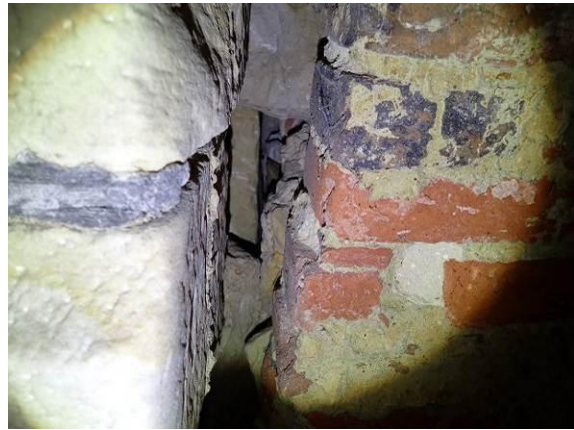
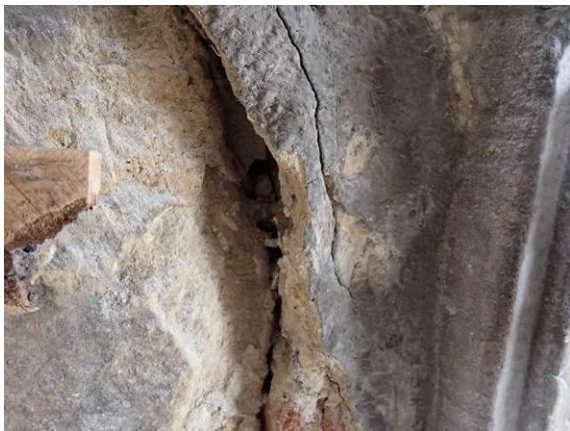
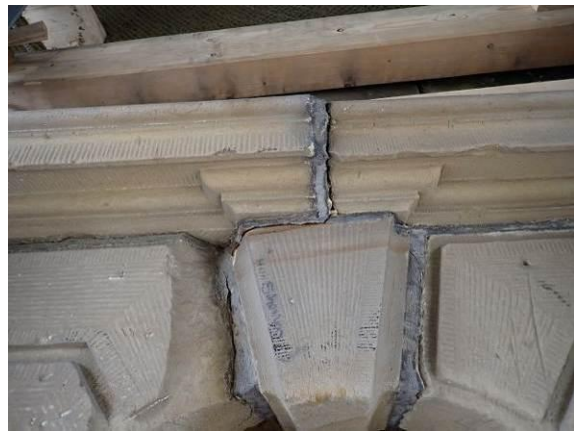
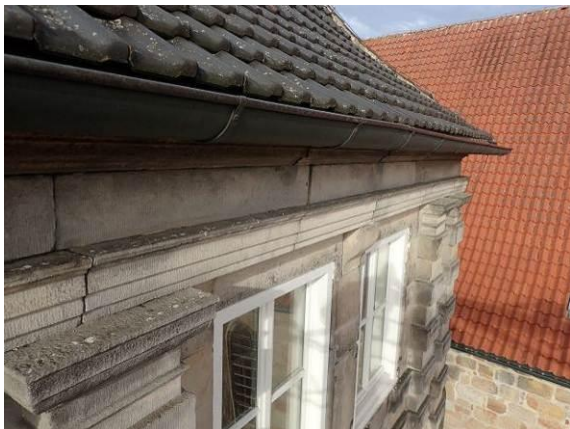
Teilansicht Wiederlagerwand Nord

Zustand im Kernmauerwerk

Verformung im Detail

Einsinken Portalgewände

Verformung östliches Traufgesims

- Die Auflagerwände des Tonnengewölbes bestehen aus einem mehrschaligen Massivmauerwerk und zeigen zahlreiche Überformungen auf.
- Eine endoskopische Untersuchung zeigt Schalenseparationen und ein gelockertes Kernmauerwerk. Die Mauerwerksfeuchte im Bereich der Nordwand ist stark überhöht. Hier kann ein Zusammenhang mit der geschädigten Mauerkrone des angrenzenden Wehgangs gesehen werden. Siehe hierzu auch Schadenskomplex durch ungünstigen Feuchte- und Schadsalzhaushalt.
- Die Verformung der nachträglich eingefügten nördlichen Außenschale am Wiederlager Nord lässt ein nachsackendes Kernmauerwerk vermuten.
- Im Bereich des Obergeschosses zeigen die Portalschilder sowie die Traufgesimse Gefügeschäden, die auf eine Ablösung zum Hintermauerwerk hinweisen.

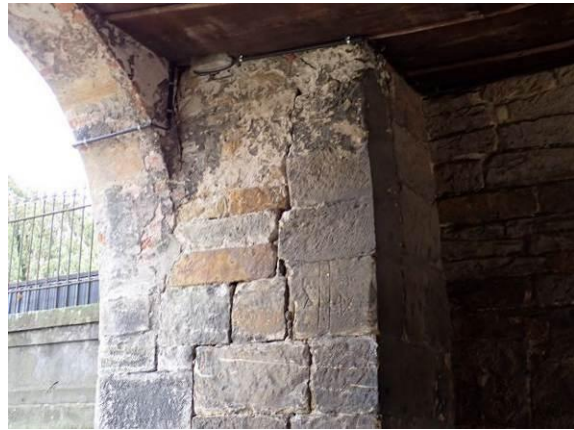
Ablösung der Innenschale

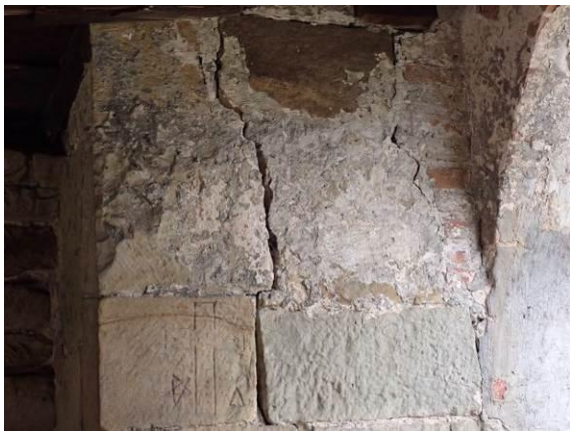
Weitere Verformung

- Im Bereich der Durchfahrt zeigen sich Abrisse und Verformungen der Außenschalen, die auf eine Störung im Kernmauerwerk und partielle Überbeanspruchungen hinweisen. Sicherungen durch Teilverklammerungen sind geschädigt. Das Mauerwerksgefüge ist in Teilen gelockert.
- Im Erdgeschoss zeigt die Westwand im Zentralbereich eine verstärkte Ausbeulung nach innen. Hier ist das Mauerwerksgefüge zu den seitlichen Bereichen aufgrund einer Überformung gestört.

– **Bei kleinflächigen Ablösungen der Außenschalen und intakten Kernmauerwerken, können diese Bereiche durch eine Hohlraumverfüllung und ggf. partieller Vernadelung bzw. dem Einbau von Mauerbrücken instandgesetzt werden. In diesem Zusammenhang ist die Feuchteverteilung im Wandquerschnitt zu berücksichtigen.**

– **Bei großflächigen Ablösungen der Außenschalen und Schädigungen der Kernmauerwerke sollte ein Tragwerksplaner ein umfassendes Sanierungskonzept entwickeln.**

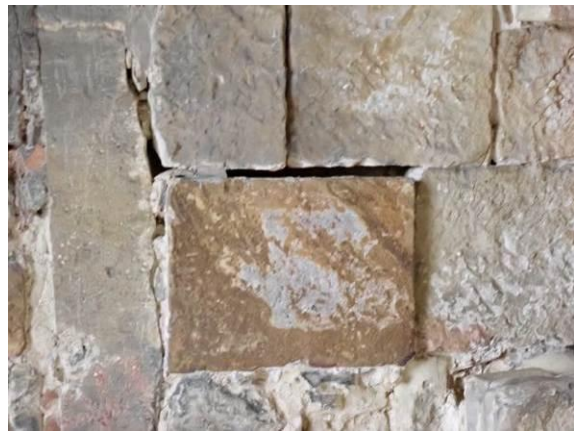
Gelöste Steinquader

– **Stark geschädigte und im Gefüge gestörte Bereiche können durch Teilrekonstruktionen in Art und Materialität des Bestands instandgesetzt werden. In diesem Zusammenhang sollten die Setzungsphasen sowie die Anbindung der neuen Mauerwerksbereiche an die Bestände berücksichtigt werden.**

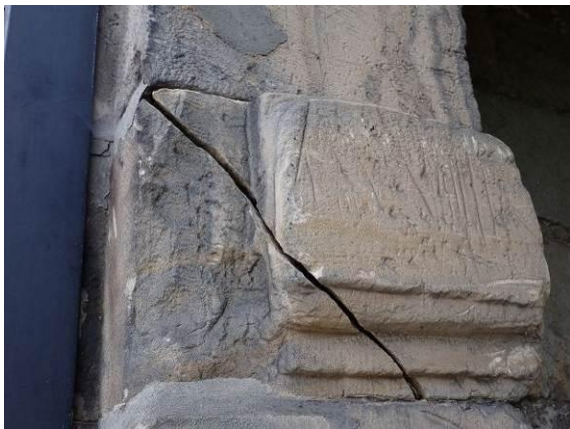
Bruch aus Überbeanspruchung

Durch Gefügelockerungen, beispielsweise ausgelöst durch Bindemittelauswaschungen, Wurzeldruck, Erddruck, Teilverspannungen von Mauerwerksschalen, thermischen, hygischen oder dynamischen Spannungen kommt es zu Setzungen im Kernmauerwerk. Diese Verdichtung führt zum seitlichen Ausbrechen des gelockerten Kernmauerwerks und erhöht so den Druck auf die Außenschalen, die diesem Druck nur bedingt standhalten können. Es kommt zu Beulungen und Rissbildungen. Der Verbund zwischen Kernmauerwerk und Außenschale wird zunehmend gelöst, wodurch es zur Vergrößerung der Schadstelle kommt. In der Folge kommt es zum Abrutschen und Ausbrechen der Außenschale.

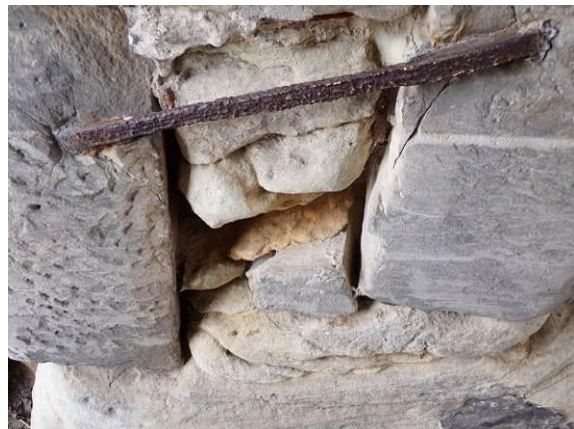
Geschädigter Schalenanker

– **Ursachen für die jeweiligen Schäden beseitigen (Wurzeldruck, Verspannung der Außenschalen, Überbeanspruchungen, Feuchtigkeitseintritt u. s. w.).**

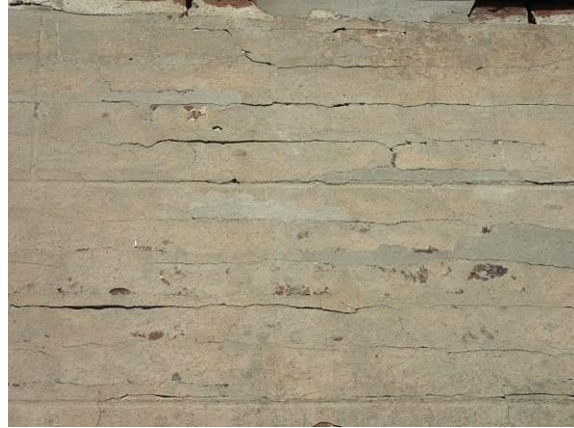
Abzeichnen der Lagerfugen durch Verformungen

- Im Bereich der Obergeschosse wurden die Fassadenflächen der Ziegelmauerwerke mit einem einlagigen Glattputz versehen. Dieser Putz wurde sehr dünnschichtig ausgeführt, so dass sich das Fugennetz aufgrund des unterschiedlichen Feuchteverhaltens abzeichnet. Besonders dünnschichtig ist der Putz der Südfassade ausgeführt. Hier zeichnen sich, ausgehend von der Verformung der Bestandswand, die Lagerfugen durch Rissbildungen partiell ab.

- **Instandsetzen des Putzes durch Teilerneuerungen und Ergänzungen in Art und Materialität des Bestands.**
- **Zur Abstimmung der Mörtleigenschaften, der Oberflächenbearbeitung und der Applikationstechnik sollten Probeflächen angelegt werden.**
- **Für die Bestände, die aufgrund von abweichenden Materialeigenschaften der Putze Schädigungen zeigen, sollte in Abstimmung mit der Denkmalpflege eine Erneuerung der Putze in Erwägung gezogen werden.**

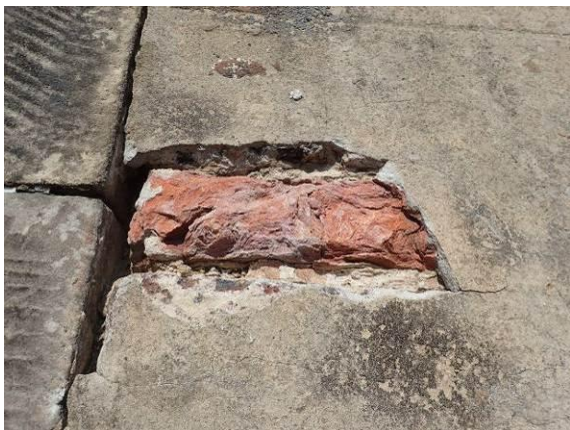
Fehlstelle im Detail

- Vereinzelt zeigen sich Rissbildungen, die den Fugenverlauf abzeichnen. Hier kommt es in Teilen zur Ansiedlung von Pflanzenbewuchs.
- In Teilbereichen zeigen sich flächige Hohlstellen. Verstärkt sind die Nord- und die Ostfassade, der im Gefüge gelockerten Mauerwerksbereiche sowie die Rissbereiche, betroffen. Siehe hierzu auch Statik.

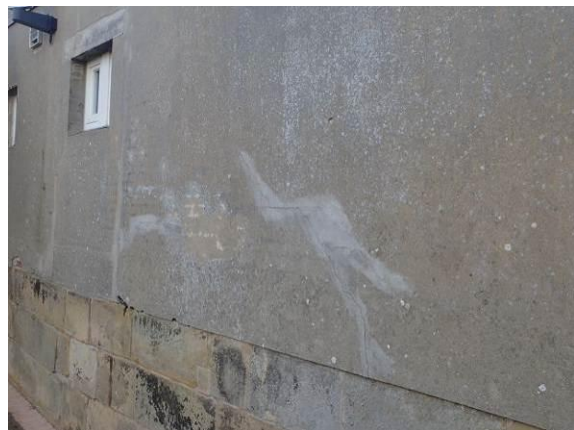
Teilbereich der Ostfassade

- Auf den Fassadenflächen hat sich ein biogener Bewuchs angesiedelt. Verstärkt sind die Nord- und die Ostfassade betroffen.

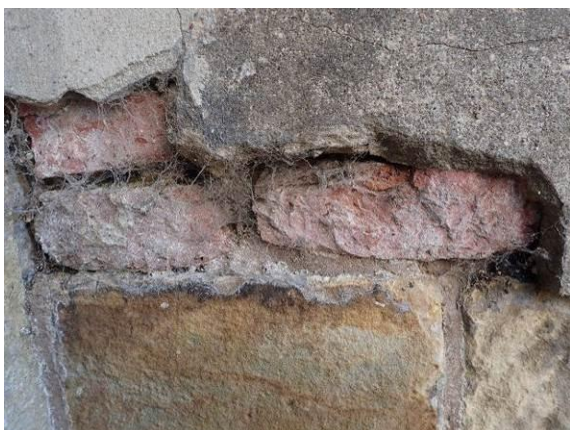
Weitere Fehlstelle

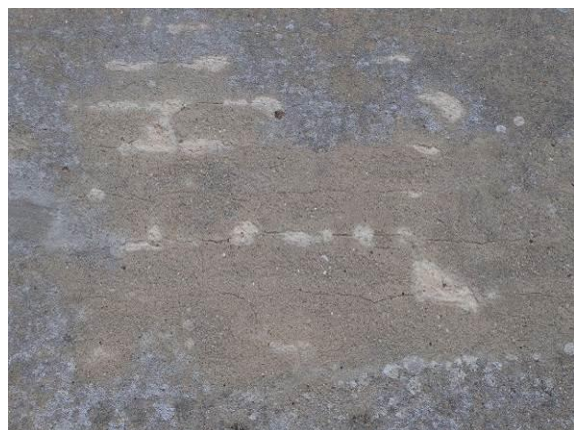
Rissbildung durch Mauerwerksverspannungen

- Der Verputz der Nordfassade sowie der beiden Giebel wurde mit stark zementhaltigen Mörteln ausgeführt. Die Entfeuchtung der Wand über den Putz ist stark eingeschränkt. Im Hinblick auf das Verformungsverhalten des Putzes führt dieser zum Verspannen des Mauerwerks.

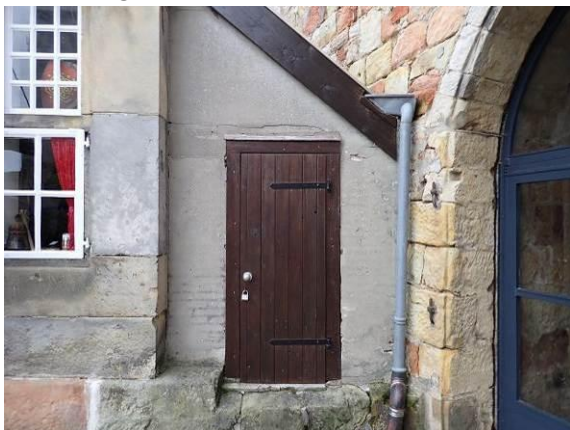
Abseite Ost, Südansicht

- Der Teilverputz der Fassadenflächen wurde mit einem stark zementhaltigen Mörtel ausgeführt. Zum Teil wurden Bestandsputze überputzt. Die Entfeuchtung der Wand über den Putz ist stark eingeschränkt. Im Hinblick auf das Verformungsverhalten des Putzes führt dieser zum Verspannen des Mauerwerks.
- Aufgrund des abweichenden Bewegungsverhaltens zeigen sich oberhalb des Türsturzes Putzablösungen und Gefügestörungen im Mauerwerk.

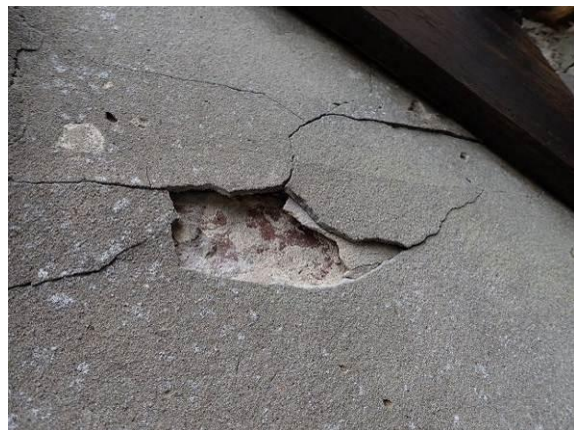
Schädigung im Detail

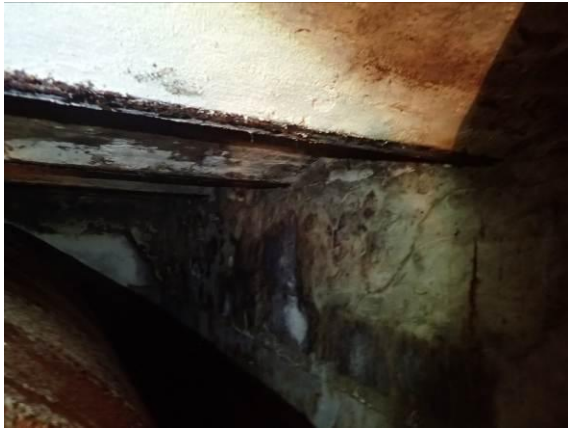
Kappenträger im Keller, Südflügel

- Im Bereich des Kellers des Südflügels der Kronenburg zeigen sich an den Innenoberflächen Putzschäden durch Schadsalzspaltungen und Dampfdrücke in unterschiedlichen Intensitäten. Im Bereich des Tanklagers wurden die Innenoberflächen der Mittelwand mit Sperrputzen belegt, was durch die fehlende seitliche Entfeuchtung zum Anstieg der Mauerwerksfeuchte geführt hat. Siehe hierzu auch Kappenträger geschädigt.

- Im Kellerraum Nordost wurde die Nordkellerwand mit einer Vorsatzschale aus Mauerwerk verkleidet. Hier zeigen die Kappenträger verstärkte Auflagerschäden. Im Weiteren wurden Putzreparaturen mit stark zementhaltigen Mörteln ausgeführt.

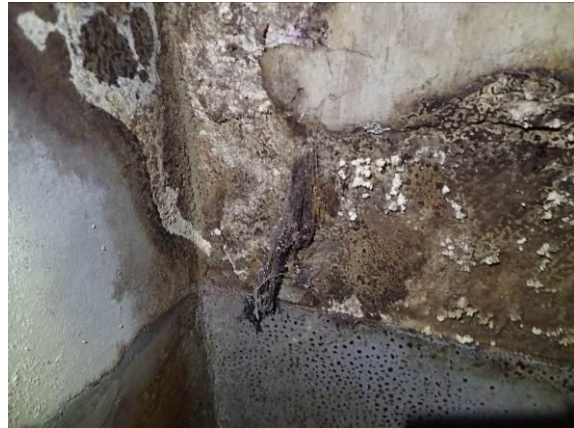
Materialumwandlung eines Kellerinnenputzes

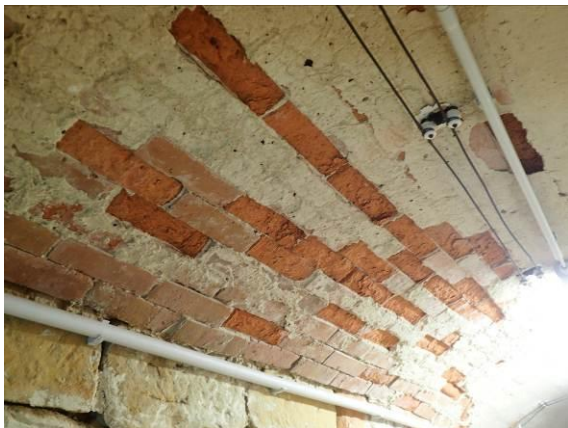
Dampfdruckschäden an Strangpressziegel

- Im Bereich des Kellers zeigen die Strangpressziegel verstärkte Schädigungen durch Schadsalzspaltungen.
- Im Bereich der Kronenburg sind die Putze auf den Innenoberflächen der Staffelgiebel im Dachgeschoss in unterschiedlichen Intensitäten geschädigt. In den nicht verputzten Bereichen zeigen sich Kalksinterkrusten infolge der Bindemittelauswaschungen im Mauermörtel. Siehe hierzu auch Fugen geschädigt.
- Im Bereich des Nordflügels zeigen die Putze und Anstriche im Erdgeschoss Schädigungen durch Schadsalzspaltungen und Dampfdrücke in unterschiedlichen Intensitäten. Das Schadensbild wird durch die Verwendung des zementösen Reparaturfugenmaterials verstärkt.

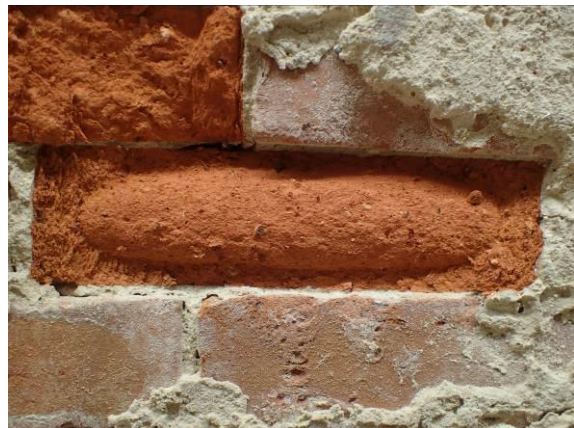
Schädigung im Detail

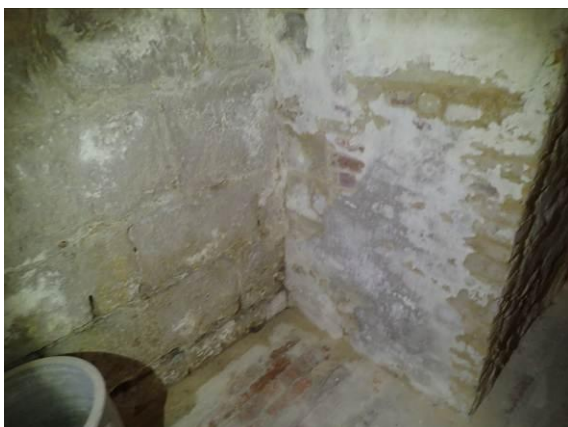
Geschädigter Opferputz

- In den unteren Wandbereichen der Fassaden der Kronenburg zeigen sich diverse Schadsalzhorizonte und erhöhte Bauteilfeuchten. Im Bereich des Südflügels wurde in der Säulenhalle, innenseitig ein Sanierputz aufgetragen, der sich seinem Nutzungsende nähert. Im Hinblick auf die eingeschränkte Entfeuchtung über die Sanierputzflächen, erhöhen sich die Gleichgewichtsfeuchten der Mauerwerke und die äußeren Verdunstungsflächen werden verstärkt beansprucht. Im Vergleich zur Bauteilinspektion 2021 zeigt sich ein verstärktes Schadensbild

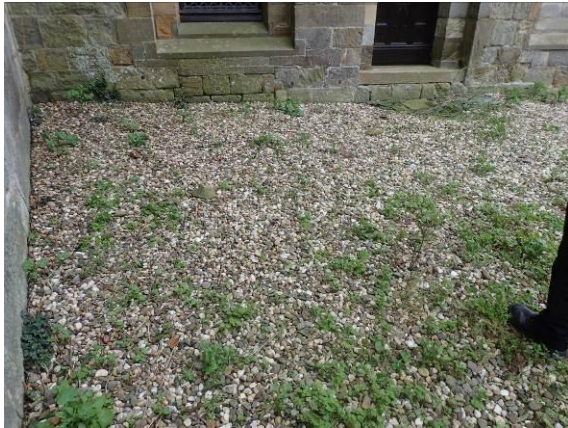
Sockelbereich der Nordwestterrasse

- Im Bereich der Terrasse West konnte im Zuge der Inspektion keine geregelte Entwässerung des Kiesbettes festgestellt werden. Die angrenzenden Mauerwerke zeigen in den Sockelbereichen erhöhte Bauteilfeuchten und diverse Schadsalzhorizonte.

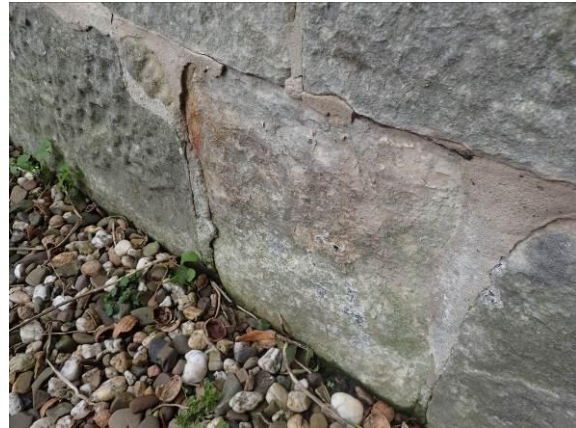
Oberflächenschaden durch Verkrustungen

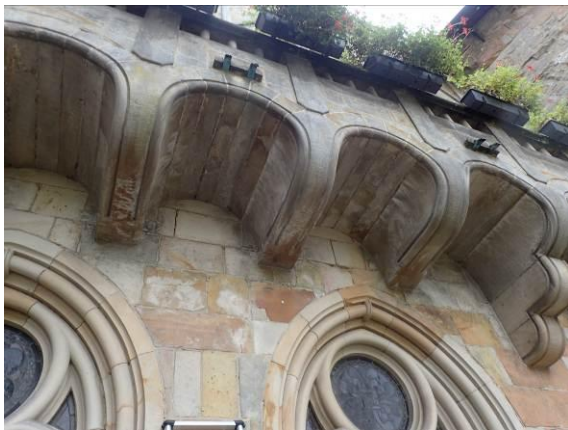
Ostbalkon, Westflügel

- Im Bereich des Ostbalkons des Westflügels zeigen sich an den Unterseiten der Arkadenbögen verstärkte Bindemittelauswaschungen. Das Schadensbild hat sich im Vergleich zur Bauteilinspektion verstärkt. Die Wandbereiche oberhalb des Balkonbodens zeigen erhöhte Bauteilfeuchten und biogenen Bewuchs.

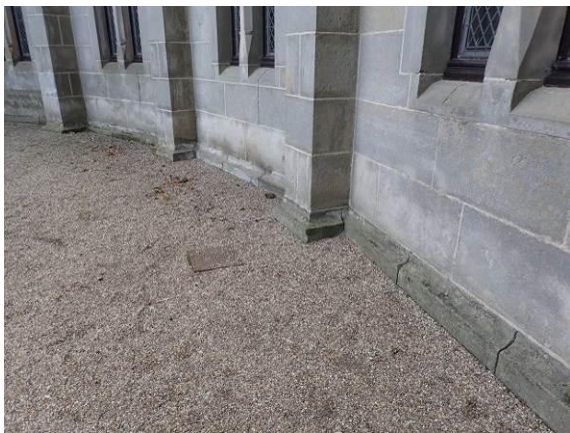
Sockel der Ostfassade

- Im Bereich des Obergeschosses kommt es über die Westwand zu einem verstärkten Feuchteeintrag. Siehe hierzu auch Fugen geschädigt und Monitoring. Die Putze der Wandflächen und Kappensegel sowie deren Fassungen zeigen Schädigungen durch Dampfdrücke und Schadsalzspaltungen. Verstärkt wird das Schadensbild durch die Schadsalzanreicherungen über Vorgängerschäden, vermutlich in der Dachhaut der Galerie.
- In den Sockelbereichen der Galerie zeigen sich erhöhte Gleichgewichtsfeuchten und diverse Schadsalzhorizonte. Die Innenputze zeigen partiell Schädigungen durch Schadsalzspaltungen und Dampfdruckschäden.

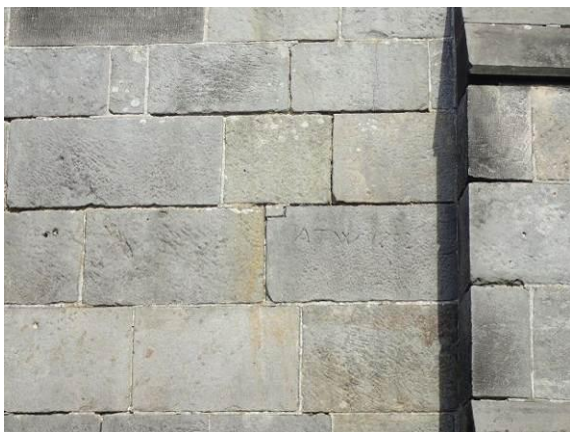
Geschädigte Fugen der Westfassade

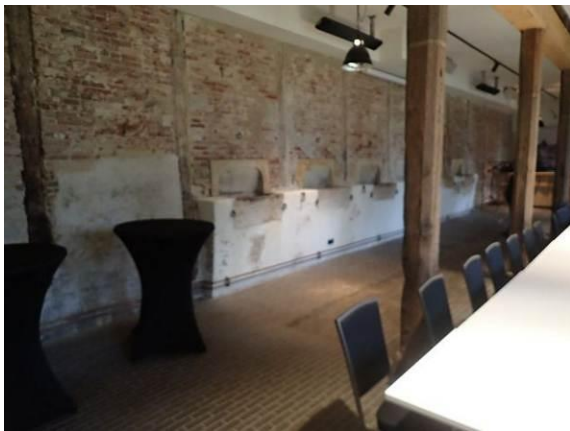
Vorsatzschale vor der Südwand

- Die Südwand im Erdgeschoss wurde größtenteils durch eine Vorsatzschale verkleidet, welche über Bindersteine an die Bestandswand angeschlossen wurde. Im Erdgeschoss befindet sich auf der Innenoberfläche der Bestandswand ein Teeranstrich. Aufgrund des Ausbaustands konnten die übrigen Innenoberflächen hinter der Vorsatzschale zerstörungsfrei nicht untersucht werden.
- Im Bereich des Erdgeschosses zeigt die Nordwand aufgrund des Erdkontaktes erhöhte Gleichgewichtsfeuchten. Betroffen sind auch die Vorsatzschalen. Es zeigen sich Schädigungen durch Schadsalzsprengungen, Korrosionssprengungen ehemaliger Befestigungsmittel und Dampfdruckschäden.
- In den Sockelbereichen des Erdgeschosses zeigen sich partiell Schädigungen der Opferputze und Steinoberflächen durch Schadsalzsprengungen.
- Im Bereich des dritten Obergeschosses kommt es über die Schwellen der Südtüren temporär zum Feuchteeintrag.

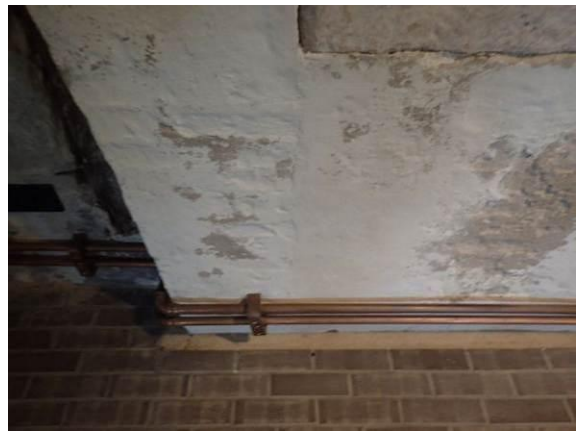
Schadsalzschaaden im Detail

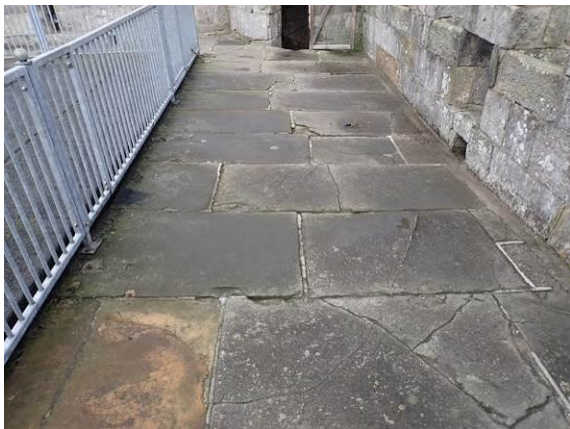
Verformter Belag des Platon

- Die Mauerabdeckungen und die Abdeckung des Platons des Pulverturms sind stark verformt, so dass Regenwasser von den Mauerkronen und vom Zeltdach nicht in die vorgesehenen Speier abgeleitet werden kann. Das Wasser versickert durch die geschädigten Fugen im Mauerwerk. Verstärkt wird der Wassereintrag durch das geschädigte Fugennetz und die Verformungen der Außenschalen. Teilbereiche des Kernmauerwerks befinden sich bereits in der Sättigungsfeuchte, was abtropfendes Wasser aus den Tonnengewölben, in den Fensternischen im Erdgeschoss sowie im Obergeschoß, sowie aus den geschädigten Fugen der Außenschale belegen.

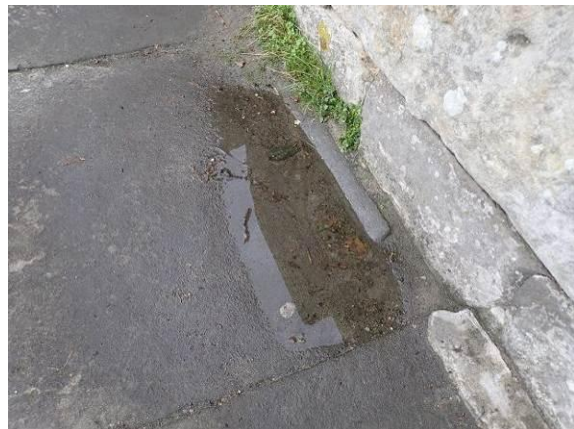
Pfützenbildung im Detail
