## Inspektionsbericht

**Burganlage Bentheim, Schlossstraße 7, 48455 Bad Bentheim**  
**Bauteilinspektion, Gebäudebestand**

Oberer Burghof, Ansicht von Ost, November 2025

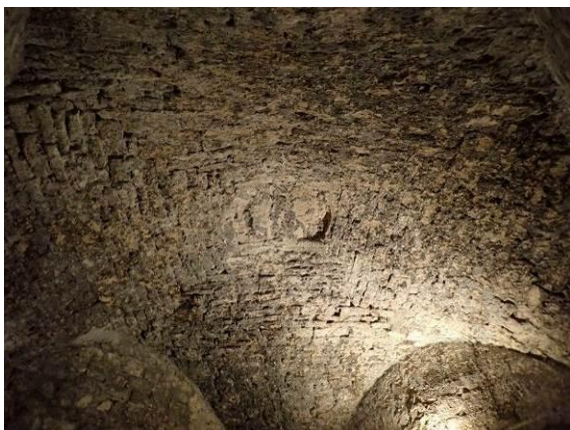
Untersicht Kreuzgratgewölbe

- Auf der Unterseite des Kreuzgratgewölbes oberhalb des ersten Obergeschosses haben sich aufgrund der Bindemittelauswaschungen und Salzumwandlungen verstärkt Krusten gebildet, die die Entfeuchtung über die Innenoberfläche reduzieren. Siehe hierzu auch Naturstein - Oberflächenschäden. Gleiches gilt für die Innenbereiche der Wacherker.

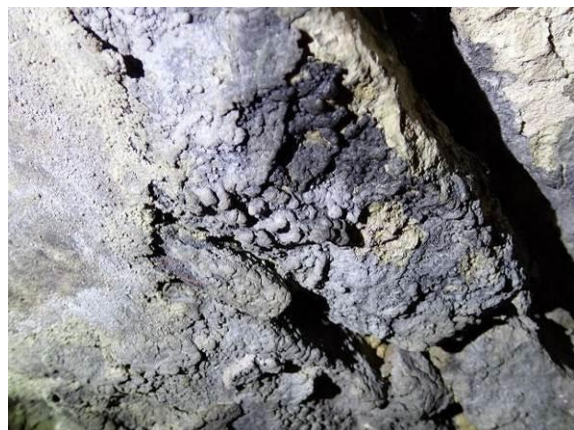
Krustenbildung im Detail

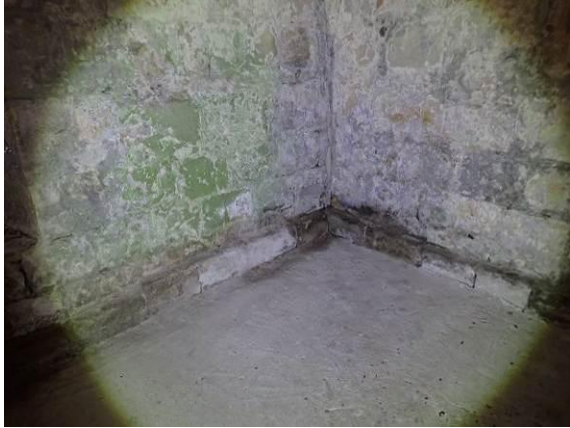
Biogener Bewuchs im Inneren

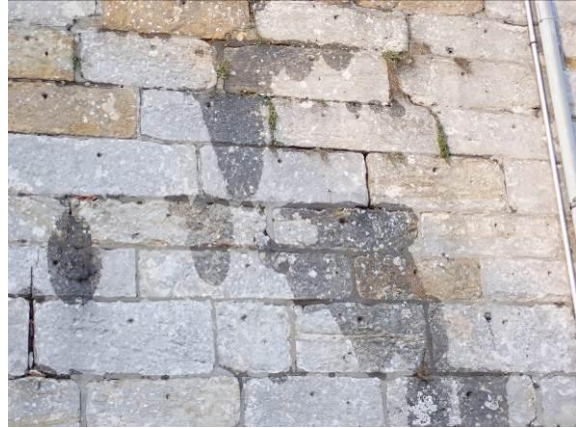
Wasseraustritt nach Regenereignis.

- Die Mauerabdeckungen und die Abdeckung des Platons des Pulverturms sind stark verformt, so dass Regenwasser von den Mauerkronen und vom Zeltdach nicht in die vorgesehenen Speier abgeleitet werden kann. Das Wasser versickert durch die geschädigten Fugen im Mauerwerk. Verstärkt wird der Wassereintrag durch das geschädigte Fugennetz und die Verformungen der Außenschalen. Teilbereiche des Kernmauerwerks befinden sich bereits in der Sättigungsfeuchte, was abtropfendes Wasser aus den Tonnengewölben, in den Fensternischen im Erdgeschoss sowie im Obergeschoß, sowie aus den geschädigten Fugen der Außenschale belegen.

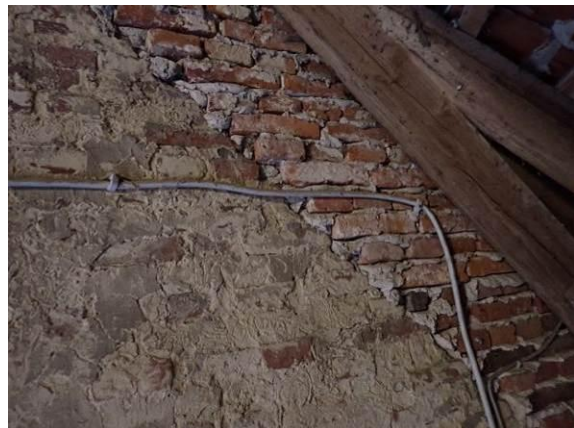
Geschädigter Opferputz

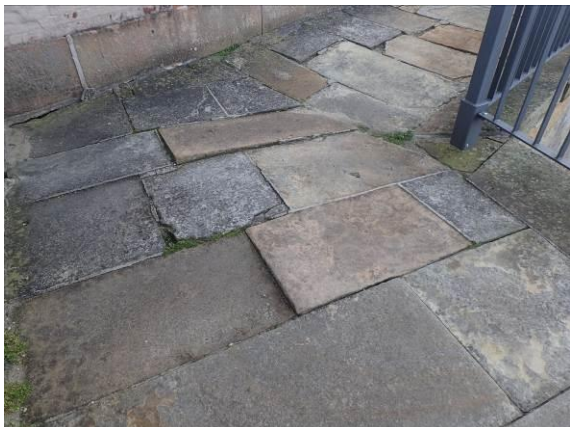
Verformter Plattenbelag

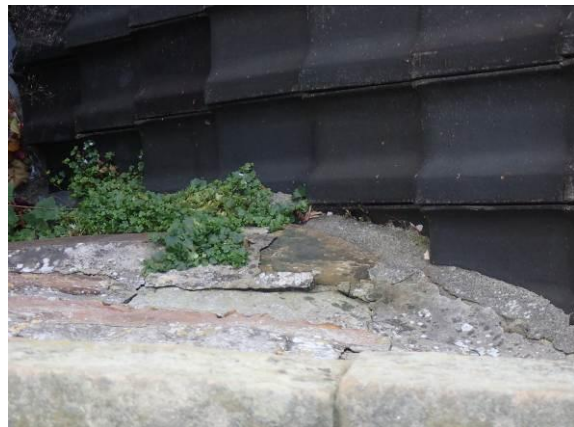
Folgeschaden im Detail

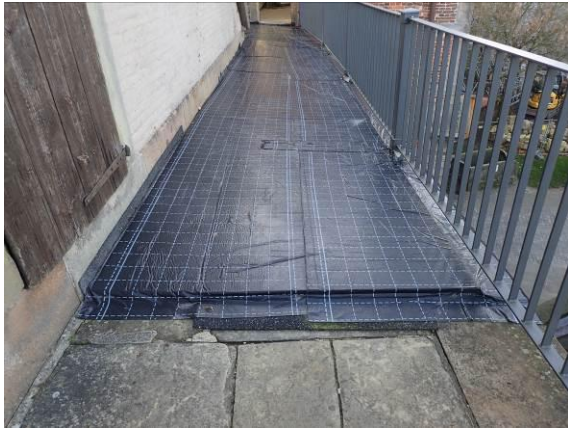
Provisorische Abdeckung des Wehrgangs

- Die Decke über dem Schiff und über dem Kreuzrippengewölbe des Turms wurde auf der Dielung mit einer Folie abgedeckt und oberseitig mit einer dampfdichten Dämmung versehen.
- Im Bereich des Westgiebels des Schiffes sind die Opferputze auf der Innenoberfläche des Dachgeschosses verschlissen.
- Die Westwand des Kirchenschiffs bildet gleichzeitig den Wehrgang als Verbindung zwischen nördlicher und östlicher Wehrmauer. Durch die Verformung der Abdeckplatten auf der Mauerkrone wurde massiv Wasser in das mehrschalige Mauerwerk eingeleitet. Dieses dringt auch in das Wiederlagermauerwerk Nord des oberen Torhauses sowie in die Südwand der Katharinenkirche ein. Derzeit sind die stark verformten Bereiche des Wehrgangs durch eine Abdeckung gesichert worden.

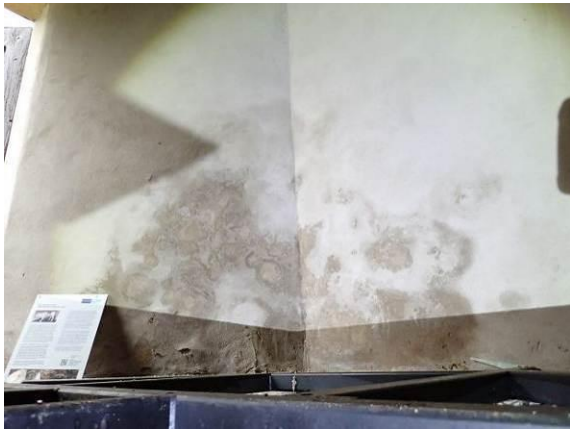
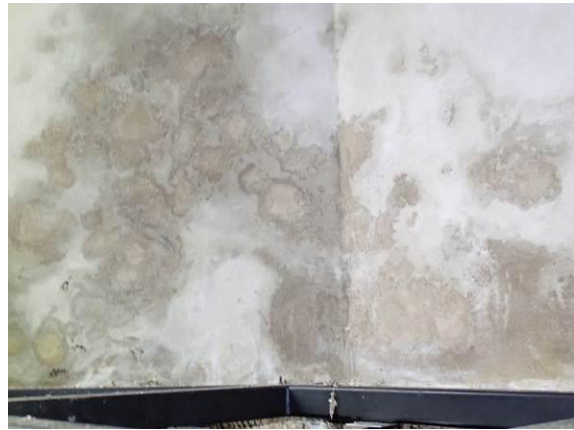
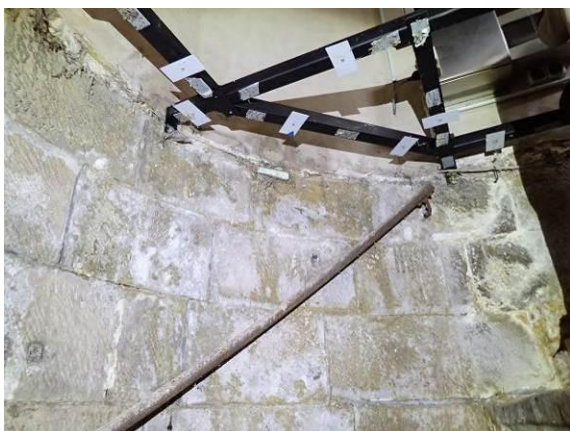
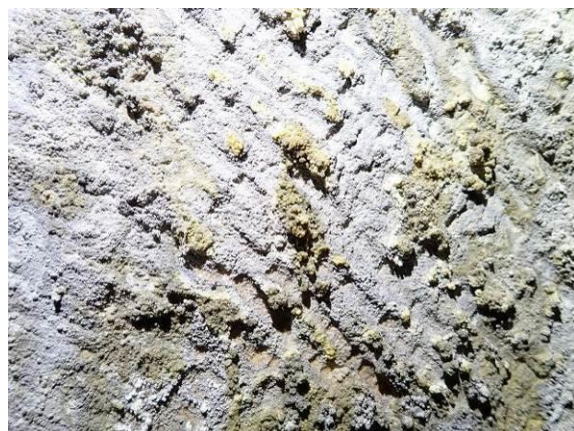
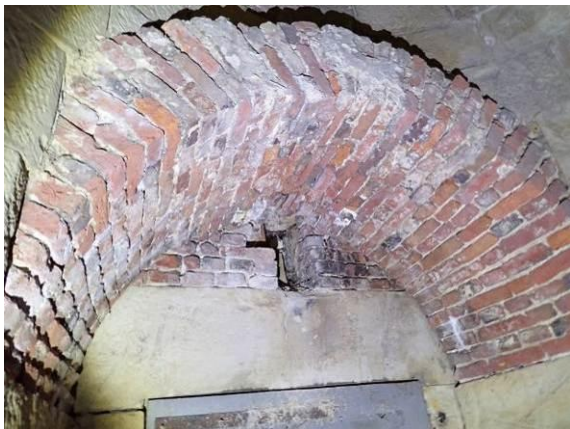
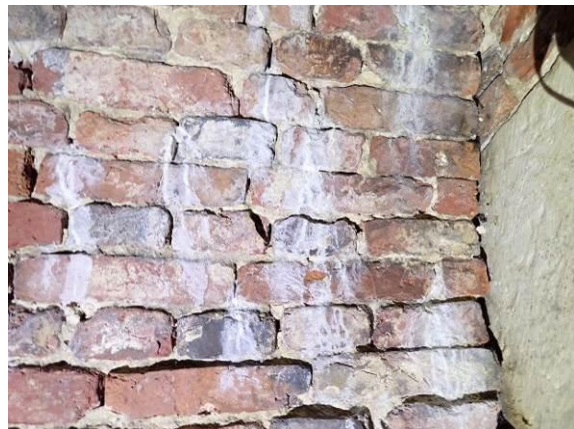
Teilansicht Nordwand, Ziegelmauerwerk

Feuchteschäden im Detail

Bindemittelauswaschungen, Nordwand, Treppenhaus

Kalksinterkruste im Detail

Bogenmauerwerk an der Ausfallpforte

Bindemittelauswaschungen im Detail

- In den Sockelbereichen des Pavillons zeigen sich verstärkte Schädigungen durch Schadsalzsprengungen und Dampfdruckschäden.
- Das Treppenhaus besteht aus einem Quadermauerwerk. Die Ringschichten sind auf der Nordseite Bestandteil der Wehrmauer. Die Oberflächen der Spindeltreppe sowie des Treppenhalses zeigen Verkrustungen in unterschiedlichen Intensitäten. Es zeigen sich Mürbzonen unterhalb der Krusten. Im Weiteren zeigen sich Schadsalzsprengungen und Schadsalzauflösungen in unterschiedlichen Intensitäten. Verstärkt sind die unteren, nördlich ausgerichteten Bereiche betroffen. Als ursächlich kann hier der Bodenkontakt des Treppenhalses, die hohe Gleichgewichtsfeuchte der Wehrmauer sowie die geringen Luftwechselraten angesehen werden. Siehe hierzu auch Schadensbericht Wehrmauern.

Aufgrund eines Feuchtigkeitseintritts im Mauerwerk über offene oder geschädigte Fugen, kapillar aufsteigender Feuchtigkeit, hygroskopischer Feuchteaufnahme oder durch Kondensatbildung kommt es zu einer erhöhten Mauerwerksfeuchte.

Im Rahmen der Mauerwerkstrocknung kommt es im Bereich der Verdunstungszone, unterhalb der Materialoberfläche zu Dampfdrücken, die das Materialgefüge entsprechend schädigen.

Durch das Kristallisieren der Schadsalze kommt es zu weiteren Sprengungen im Materialgefüge, welche entsprechend der Schadsalzkonzentration erhebliche Schädigungen hervorrufen können. Zudem steigt die Gleichgewichtsfeuchte der Baustoffe durch die hygroskopische Wirkung der Schadsalze.

- **Ursache für die erhöhte Bauteildurchfeuchtung nach Möglichkeit abstellen. Siehe hierzu auch Wasserführung. In diesem Zusammenhang sollten die absperrenden Oberflächenmaterialien entfernt und die Konstruktionsaufbauten auf die zu erwartenden Nutzungsbedingungen abgestimmt werden. In diesem Zusammenhang sollte ein kapillar leitfähiger Wandaufbau über den gesamten Wandquerschnitt angestrebt werden.**

- **Die geschädigten Fugen sollten instandgesetzt und die verformten Abdeckungen neu verlegt werden.**
- **Fehlende oder geschädigte Horizontalsperren können nachgerüstet werden. Hierzu hat sich das Maueraustauschverfahren, bei dem im Zuge des abschnittsweisen Einbaus einer Trennlage, auch stark schadsalzbelastetes Mauerwerk ausgetauscht wird, bewährt.**

- **Zur Verringerung der Feuchtebelastung des Mauerwerks sollten die an das Mauerwerk angrenzenden Bodenschichten ein Gefälle weg vom Baukörper aufweisen.**

- **Der Schadsalzgehalt der Innenoberfläche kann durch eine Kompressenentsalzung, möglichst direkt nach dem abnehmen der absperrenden Oberflächenmaterialien, gesenkt werden. In dieser Situation sind ein Großteil der Schadsalze, ausgehend von der aktuell hohen Gleichgewichtsfeuchte im Mauerwerk, gelöst und können im Zuge der Mauerwerkstrocknung in das Kompressenmaterial einwandern.**

- **Ggf. kann durch eine Bauteiltemperierung die Verdunstungsebene weiter in den Wandquerschnitt verlagert werden. Dies führt zu einer Senkung der Gleichgewichtsfeuchte und zur Stabilisierung des Schadsalzhaushaltes.**

- **Erneuerung der geschädigten Putzflächen mit einem zweilagigen Kalkputz. Als Farbbeschichtungen sollten Kalk oder Silikatfarben verwendet werden. Im Hinblick auf eine erhöhte Abriebfestigkeit der Oberflächen zeigen Silikatfarben verbesserte Eigenschaften.**

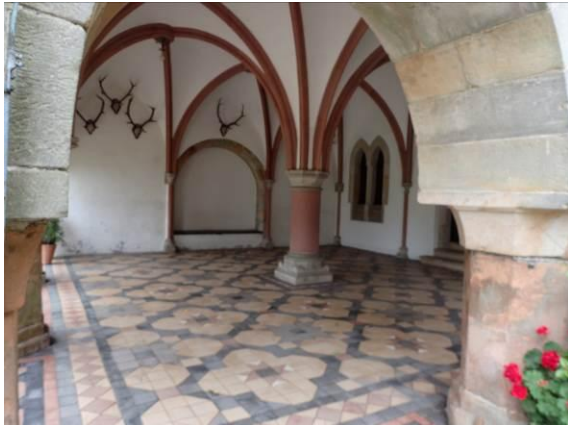
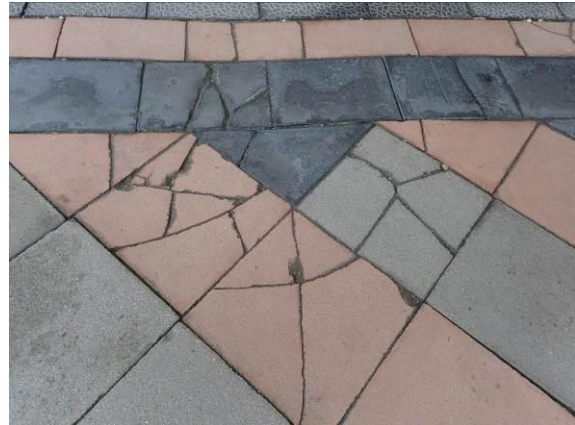
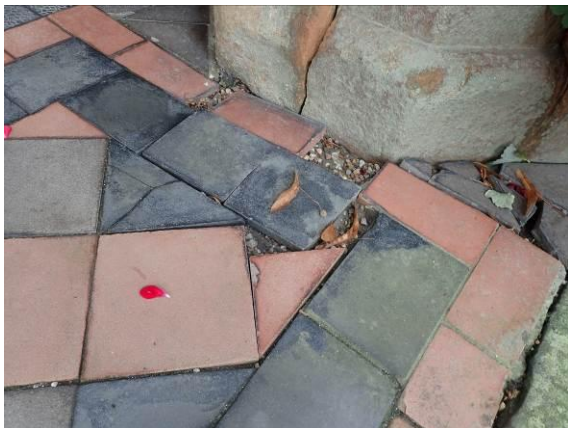
Freihalle Südflügel

Schädigung Bodenbelag

Zustand im Detail

- Im Bereich des Südflügels der Kronenburg wurde in der Freihalle ein Ornamentboden aus Zementfliesen verlegt. Vorrangig in den bewitterten äußeren Bereichen zeigen sich verstärkte Schädigungen durch Hohllagen, Rissbildungen und Fehlstellen. Verstärkt wird das Schadensbild durch die Setzungen der Arkadensäulen. Siehe hierzu auch Kappen- decke - Korrosionsschäden.

Die Bodenbeläge sind durch Bewegungen im Untergrund gelockert/gerissen etc. Unterdimensionierungen oder Schädigungen von Unterkonstruktionen können zu Brüchen in der Konstruktion führen. Durch fehlende oder ungünstig gelegene Dehnfugen entstehen Überbeanspruchungen durch thermische und dynamische Abläufe, die von der Konstruktion nicht kompensiert werden können. Weiter führen Feuchteinträge über die angrenzenden Bauteile und Trägermaterialien sowie über die Nutzung zu einer verstärkten Beanspruchung durch Dampfdrücke und Schadsalzsprengungen.

- Ggf. können bei sehr erhaltungswürdigen Böden die Beanspruchungen reduziert oder die Pflegeintervalle erhöht werden.
- Gebrochene Platten können mittels mineralische Kleber instandgesetzt werden. Bei dünnlagigem Plattenmaterial kann mit einer rückseitigen Bewehrung gearbeitet werden. In diesem Zusammenhang sollten die feuchtetechnischen Eigenschaften des Bodenmaterials berücksichtigt werden.

- Geschädigte Fugen können durch Fugenergänzungen, entsprechend dem Bestand, ergänzt werden.
- Um den Feuchteintrag durch die seitlich angrenzenden Bauteile zu unterbinden sollten zwischen Wand und Bodenaufbau eine Trennfuge vorgesehen bzw. eingearbeitet werden. Hier haben sich Blähglasplatten oder Blähglasschüttungen bewährt.

- Stark geschädigte Platten sollten ausgetauscht werden.

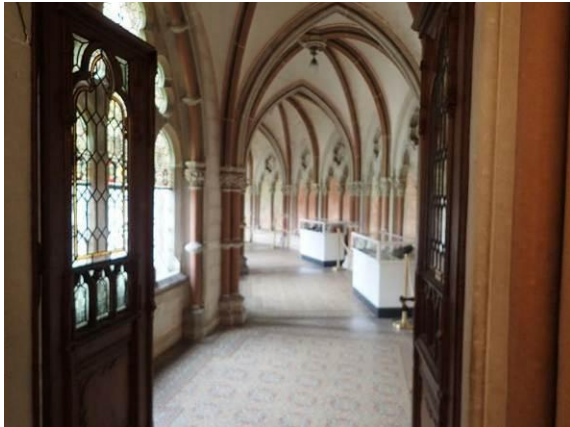
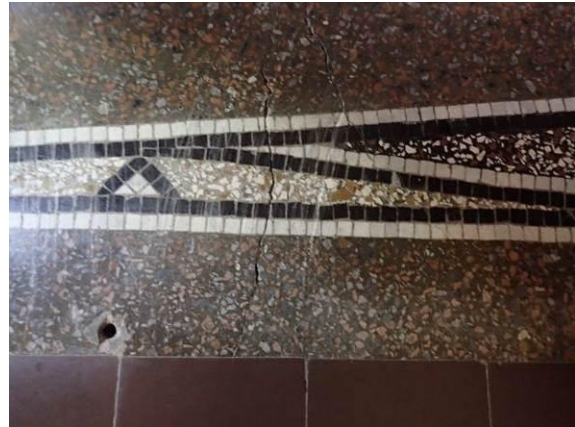
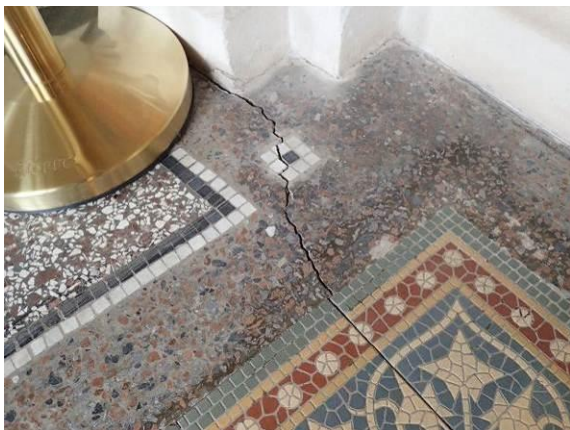
Teilansicht Galerie, OG

Schädigung im Detail

Rissbildung im Detail

- Im Obergeschoss der Galerie wurde ein Terrazzoboden eingebaut. Dieser zeigt Rissbildungen infolge des unterschiedlichen Bewegungsverhaltens infolge der ungleichmäßigen Grundrissfigur sowie durch die Verformung der angrenzenden Bauteile.

Infolge der Beanspruchung mit aggressiven Lösungen wurde der Matrixmörtel aus den Oberflächen herausgelöst. Durch die Schädigung der Oberfläche können weitere Zuschlagstoffkörner ausbrechen und sich der Materialbestand weiter reduzieren. An Rissen und Fehlstellen kann es durch die Nutzung zu weiteren Ausbrüchen kommen.

- Die Fehlstellen und größeren Risse im Bodenbelag sollten von einer Fachfirma für Terrazzoböden in Art und Materialität geschlossen werden.
- Für kleinere Risse empfiehlt sich eine Rissfüllung mit einem angepassten mineralischen Injektionsmörtel.
- Um die Oberflächen zu stabilisieren empfiehlt sich das Ausspachteln mit einem nachrezeptierten Füllmörtel entsprechend dem Matrixmörtel des Terrazzo und ein erneutes Einschleifen des Bodens. Dieser Vorgang sollte ggf. mehrfach vorgenommen werden. Nach Abschluss der Arbeiten ist im Hinblick auf die Nutzung eine Kristallisation der Oberfläche sinnvoll.

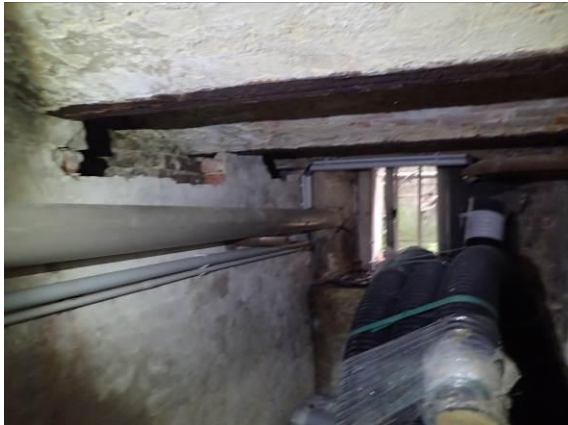
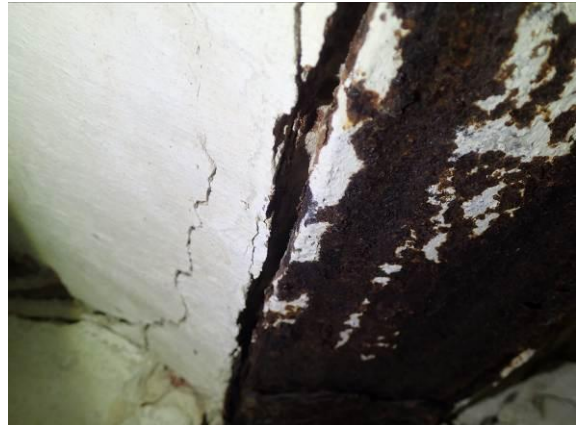
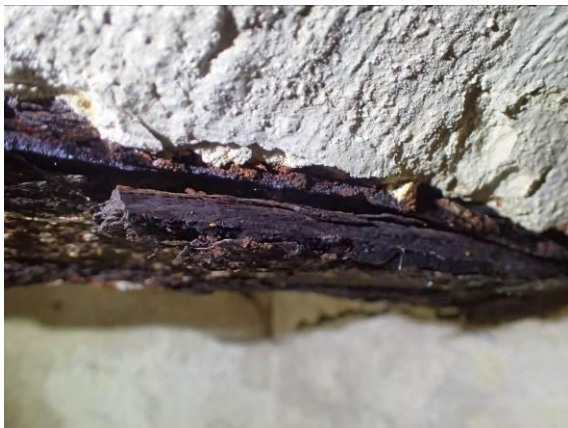
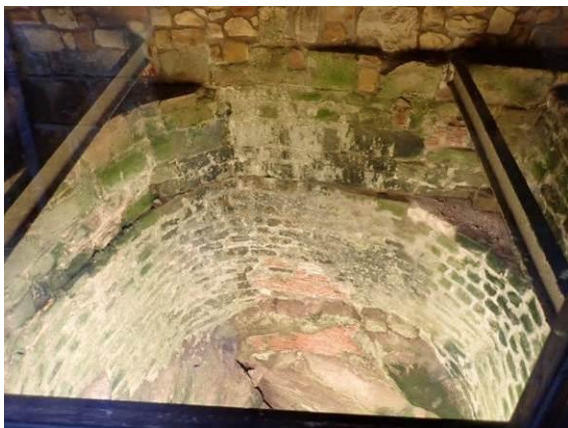
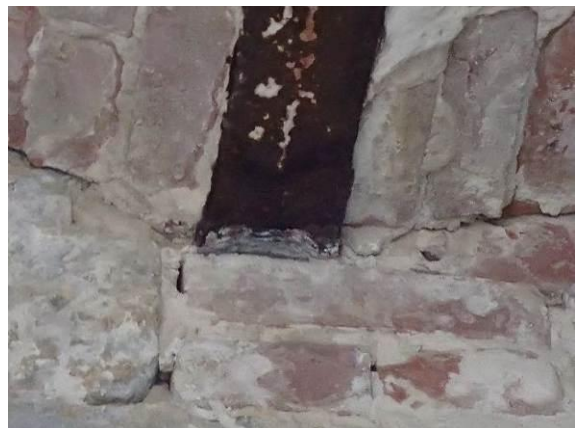
Kappendecke im Südflügel, KG

Schädigung Kappenträger

Blattrostbildung im Detail

Aussteifungsträger im Brunnenhaus

Kappenträgerauflager in der Werkstatt

Die Eisenträger der Kappendecke haben stark oxidierte Metalloberflächen in folgenden Bereichen:

- Im Bereich der Kronenburg sind im Keller des Südflügels in den östlichen Räumen preußische Kappendecken eingebaut worden. Die Träger korrodieren in unterschiedlichen Intensitäten. Verstärkte Schädigungen zeigen sich auf der Mittelwand, die im Zuge des Tanklagereinbaus beidseitig abgedichtet wurde. Siehe hierzu auch Schadenskomplex durch ungünstigen Feuchtehaushalt.
- Im Bereich der Werkstätten zwischen Kronenburg und Batterieturm zeigen die Träger der preußischen Kappendecke Korrosionsschäden. Verstärkt sind die Auflager in der Wehrmauer betroffen. Siehe hierzu auch Fugen geschädigt.
- Im Bereich des westlichen Brunnenhauses korrodieren die aussteifenden Stahlträger in den Auflagern. Siehe hierzu auch Dachentwässerung geschädigt.

Am unteren Flansch der Eisenträger sind Rostspuren erkennbar, im Bereich der Segmenttonnenscheitel zeigen sich auflagerparallele Rissbildungen, vorhandene Anstriche sind zerstört und der Rost löst sich schuppenartig vom Eisenträger ab.

Ursache für das Rosten der Träger ist die hohe Raumlufffeuchtigkeit, die hohe Gleichgewichtsfeuchte der Mauerwerke und der fehlende Rostschutz auf der Eisenoberfläche.

Alternativ kann eine Zwangslüftung (Lüftermotor) mit einer thermo-hygrometrischen Regelung eingebaut werden. Diese misst außen und innen die Luftfeuchtigkeiten und Temperaturen, setzt diese ins Verhältnis zueinander und schaltet sich nur bei Bedingungen ein, die die Trocknung begünstigen.

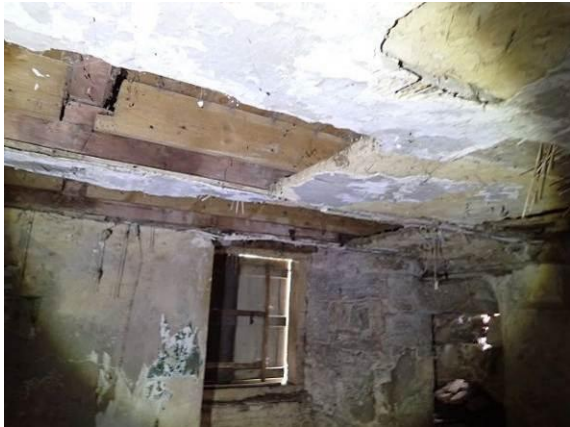
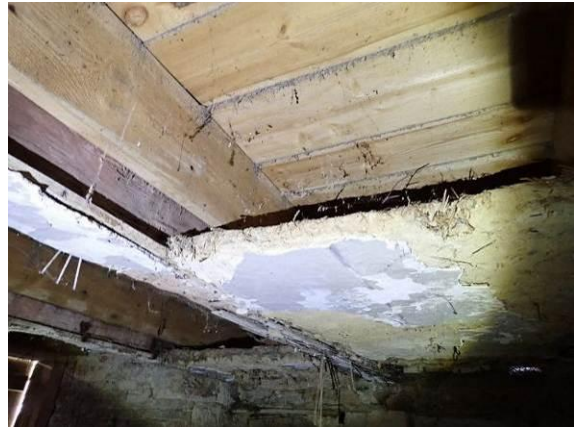
Untersicht Decke im Nordflügel

Zustand im Detail

- Im Bereich des Nordflügels der Kronenburg sind in den Decken über dem ersten bis zum dritten Obergeschoss die Halteleisten für die Lehmwickel zum Teil abgängig.

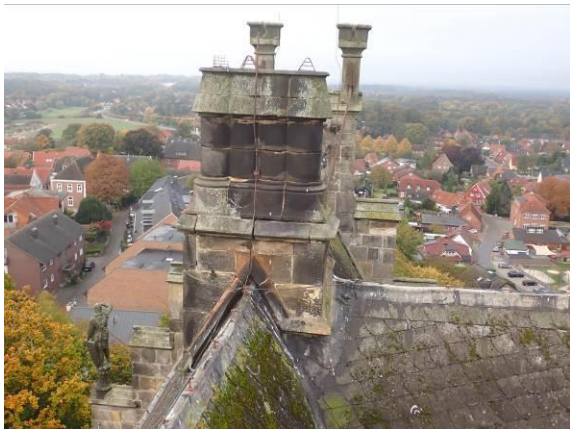
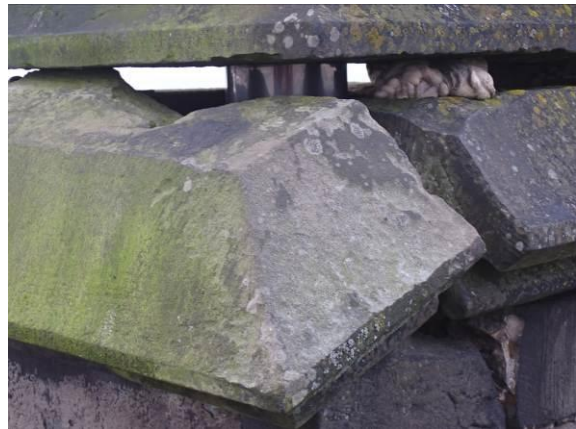
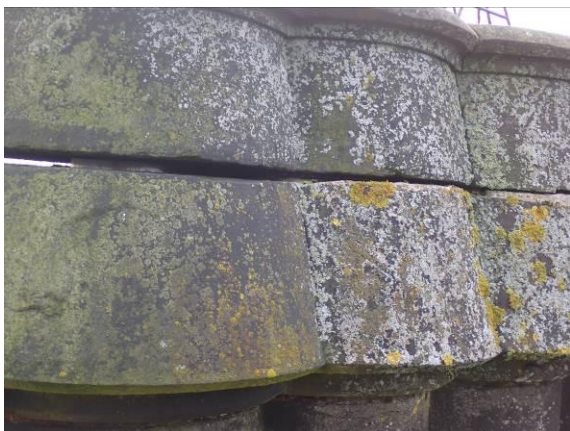
Ansicht Schornsteinkopf, Südflügel

Gelöster Gesimsstein

Abgängiger Setzmörtel

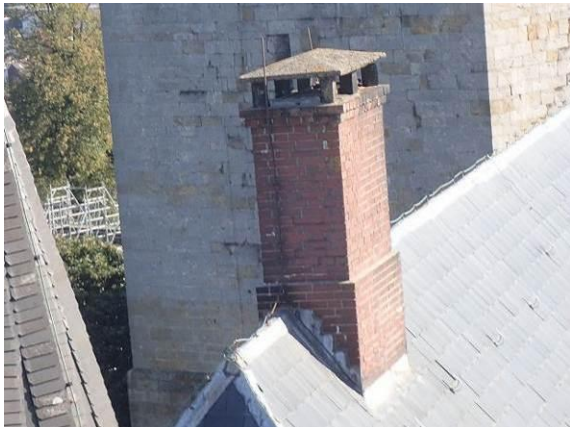
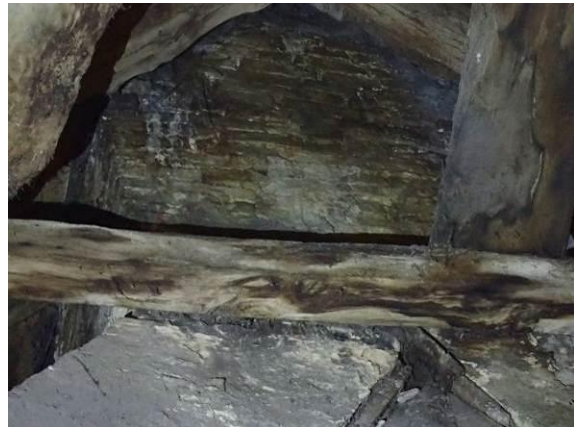
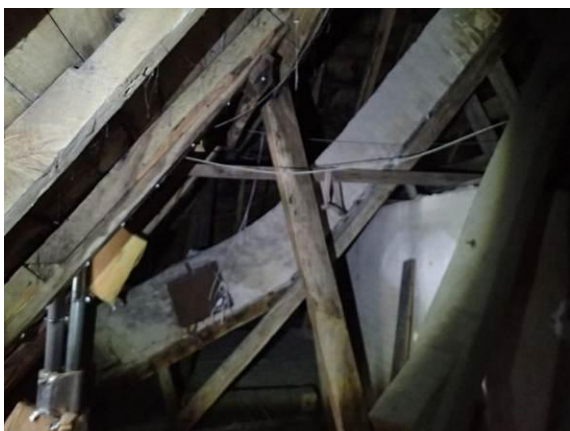
Ansicht Westschornstein

Versottung im Dachgeschoss

Verzogener Schornstein Südost

- Die Schornsteinköpfe zeigen Fugenschäden in unterschiedlichen Intensitäten.
- Am Schornsteinkopf West ist die Abdeckplatte im Auflager Südost gelöst. Die Abdeckplatte zeigt Schädigungen durch Korrosionssprengungen. Der Schornsteinkopf zeigt auf der Südseite eine Vertikalrissbildung im Schlot West. Als ursächlich kann hier eine Überbeanspruchung durch thermodynamische Spannungen angesehen werden.
- Der östliche Schornsteinkopf des Marstalls wurde durch vier in unterschiedlichen Intensitäten verzogene Schornsteine gespeist. Der nordöstliche Schornstein ist abgebrochen worden und die Fehlstelle im Anschluss mit einer Unterstützung gesichert worden. Der Schornstein Südost zeigt Gefügeschäden am Fußpunkt, oberhalb der Decke über dem zweiten Obergeschoss. Siehe hierzu auch Statik.

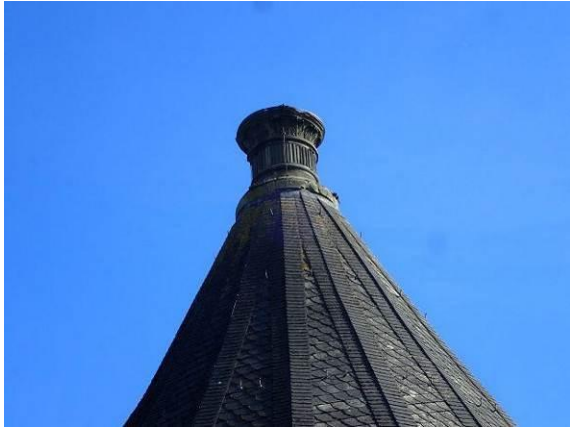
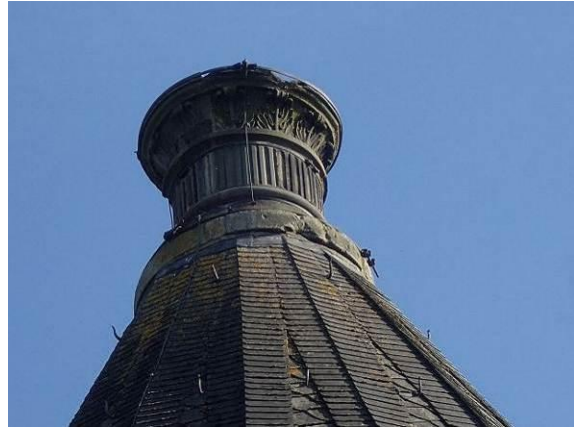
Ansicht Schornsteinkopf

Zustand im Detail

- Der Schornsteinkopf zeigt Abplatzungen und Rissbildungen.
- Der Schornsteinkopf wurde durch Spannringe gesichert.

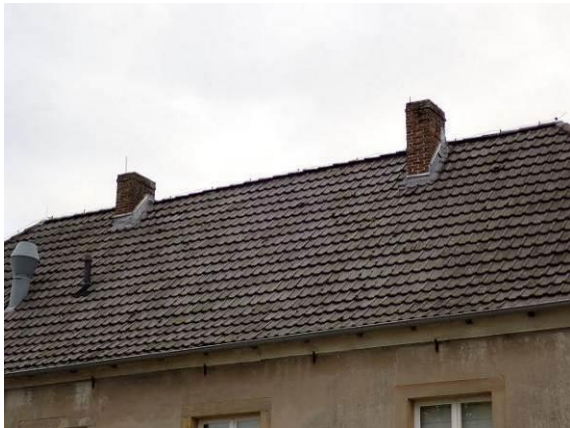
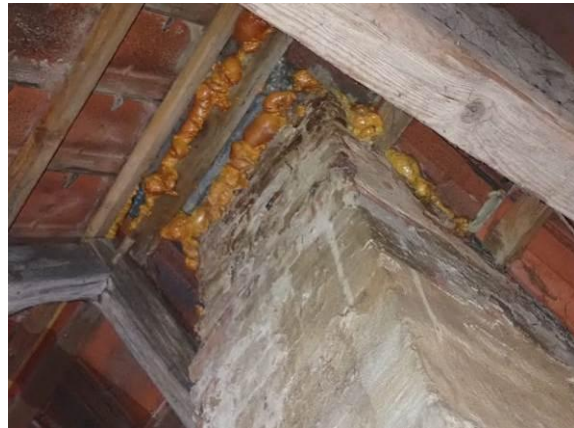
Ansicht Schornsteinköpfe

Abdichtungsversuch am Dachanschluss

- Die Schornsteinköpfe zeigen Fugenschäden in unterschiedlichen Intensitäten.
- Die Dachanschlüsse sind mit Kappleisten hergestellt worden, die Anschlussfugen sind verschlissen.

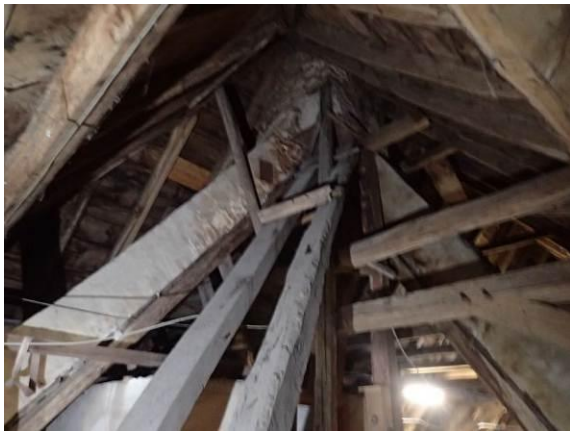
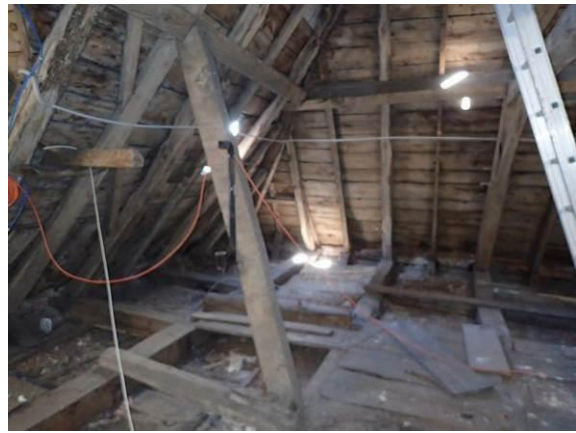
Fehlende Eckabstützung Walmpfette Ost

Fehlende Eckabstützungen der Walmpfette West

- Im Bereich der Walme fehlen die Eckstützen der Unterstützungspfette Südwest, Nordwest und Nordost.
- Im zweiten Vollsparrengebäude von West fehlt der untere Kahlbalken. Ein Ersatzholz ist seitlich an die Sparren angeschlagen worden.

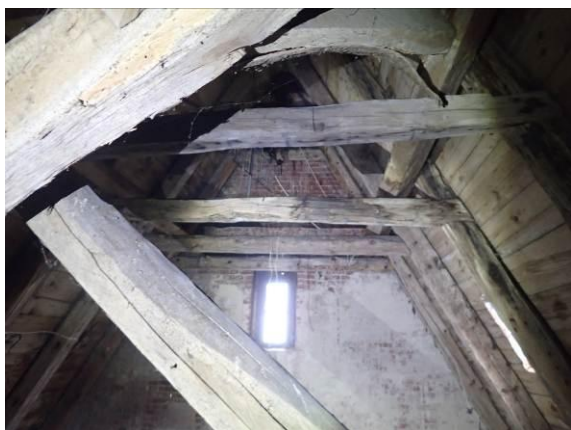
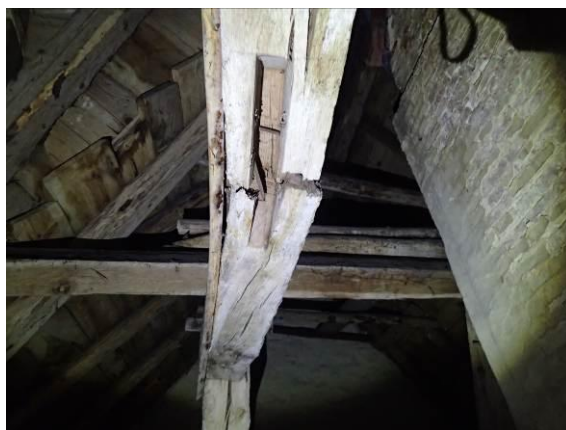
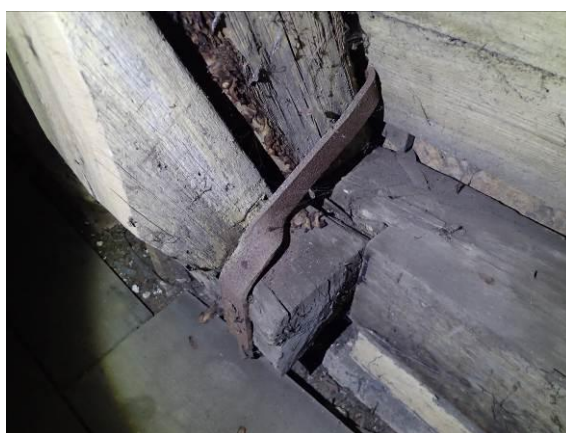
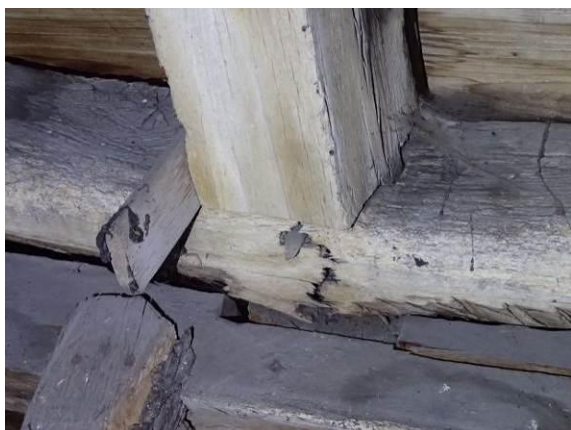
Teilansicht Dachtragwerk, Südflügel

Gebrochener Kehlbalken

Sicherung am Sparrenfuß

Gebrochene Sparrenschwelle

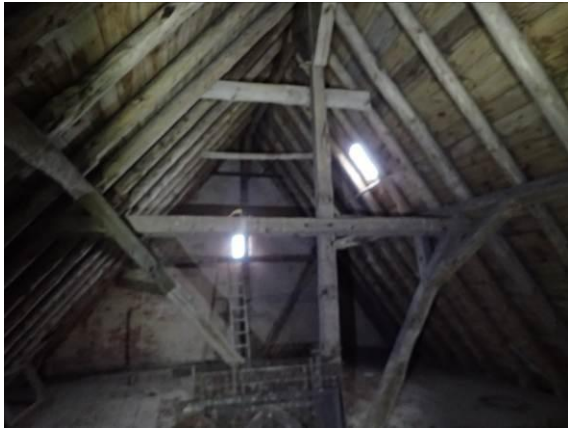
Dachtragwerk des Westflügels

- Im Bereich des Westflügels ist aufgrund des geschädigten Schornsteinkopfanschlus-  
ses das nördliche Rähm im Westteil abgängig. Dies betrifft auch die Nordweststütze  
sowie das Kopfband und den Dachbalken auf dem der nördliche Teil des Unterstüt-

- zungsstuhls sowie die Firstpfette ablastet. Die übrigen Bereiche waren aufgrund des Ausbauzustands nicht einsehbar.
- Im Bereich der Westdachfläche des Westflügels sind die Sparren eins und zwei von Nord am Schornsteinanschluss sowie der Sparren achtzehn von Nord am Fußpunkt geschädigt. In diesem Bereich ist auch die Fußpfette abgängig.

- **Sicherung der Dachwerke in den geschädigten Bereichen.**
- **Zimmermannsmäßige Reparatur der geschädigten Hölzer in Art und Materialität des Bestands.**
- **Im Hinblick auf die Gesamtsteifigkeit der Konstruktion sollten stark geschädigte Bauteile ausgetauscht werden.**
- **Es sollte möglichst gleichartiges Holz (Altholz oder entsprechend abgelagertes Holz) verwendet werden.**
- **Die Arbeiten sollten von einem Tragwerksplaner begleitet werden.**

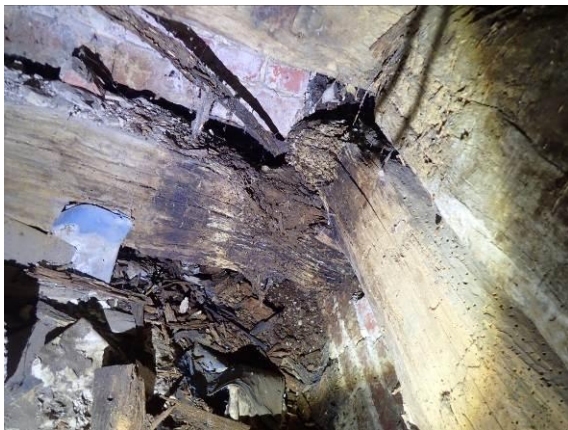
Schädigung am Kehlenfuß Südwest

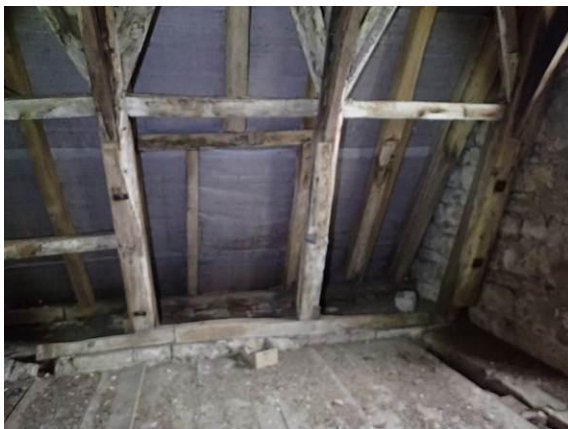
Dachtragwerk im Nordflügel

- Im Bereich der Westdachfläche ist im oberen Bereich des siebenten Sparrens von Ost eine Leckage vorhanden. Der Sparren ist geschädigt.
- Das Dachtragwerk des Nordflügels wird durch einen zweifach, doppelt liegendes Pfettendach mit Kehlbalkenlage gebildet. Folgende Bauteile sind geschädigt:

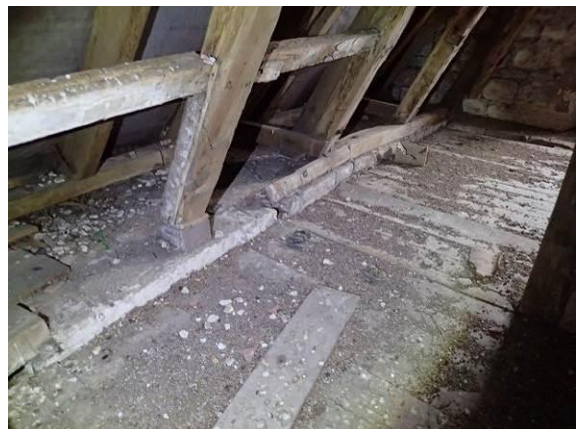
Fehlende Schwellen

- Die Fußpfetten der Sparren sind überwiegend geschädigt. Verstärkt ist die südliche Schwelle geschädigt. Die nördliche Schwelle ist im westlichen Bereich nicht gegen Verschieben gesichert.

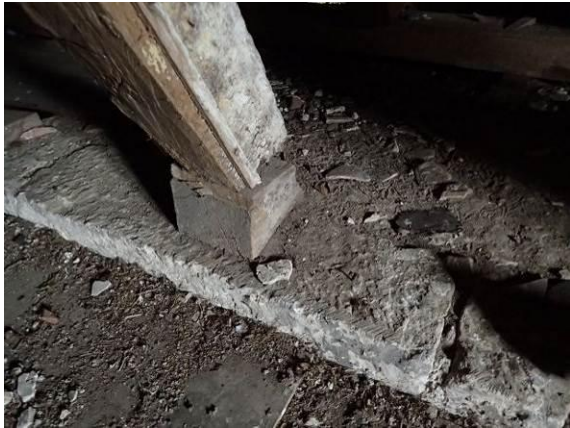
Aufstand liegender Stuhlsäule

- In der Süddachfläche sind die unteren Stuhlsäulen eins und fünf von West im Fußpunkt geschädigt. Sicherungen lasten auf dem Mauerwerk ab. Es wurde keine Horizontal-sicherung vorgesehen.

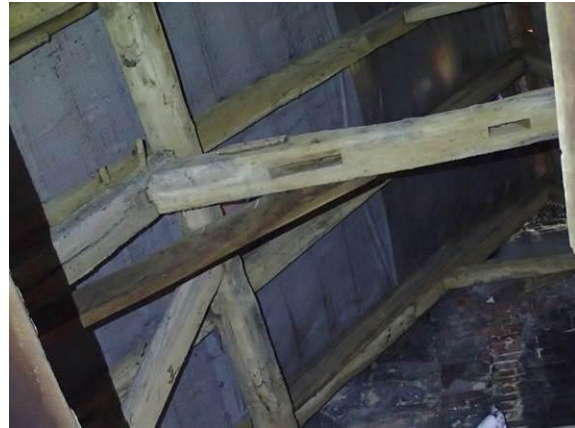
Fehlendes Kopfband

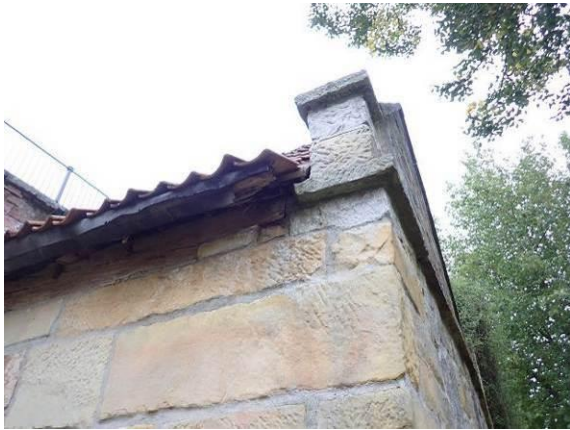
Dachanschluss zum Giebelschild

- Der erste Sparren von Süd der Westdachfläche des westlichen Brunnenhauses ist aufgrund des undichten Dachanschlusses geschädigt. Die übrigen Dachbereiche waren im Zuge der Inspektion nicht zugänglich.

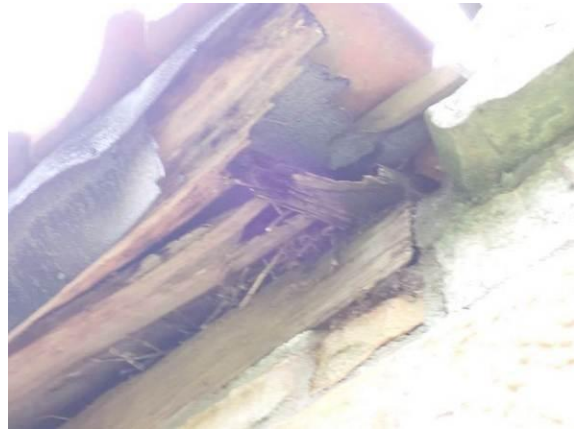
Schädigung Sparrenfuß

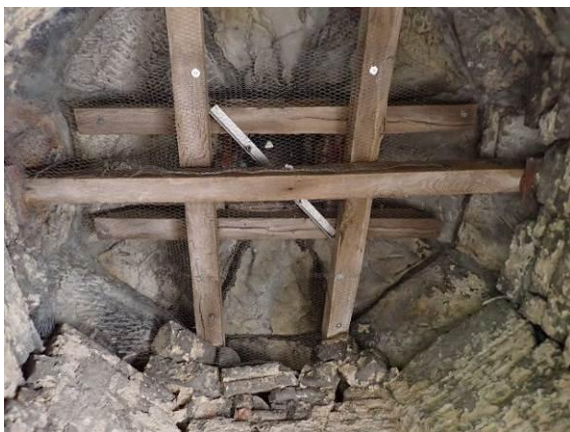
Ansicht Kuppelsicherung

- Im Bereich des Wacherkers Nordwest zeigen die Tragbalken zur Ablastung der Kuppel Schädigungen in den Auflagern. Verstärkt sind die Auflager Süd betroffen.

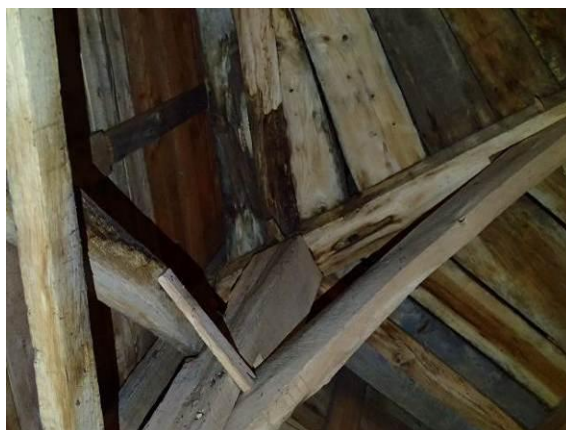
Schäden am Zwischenrahm

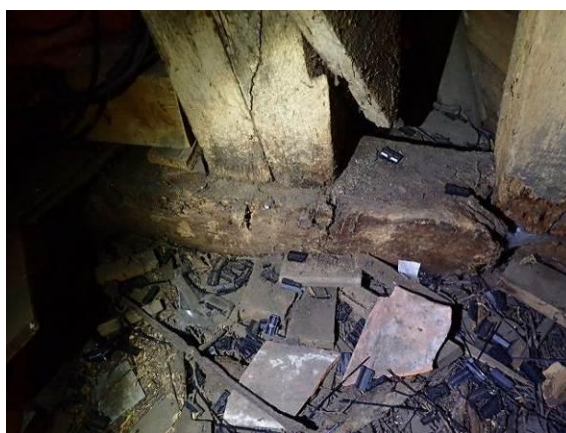
Schädigung Dachbalken

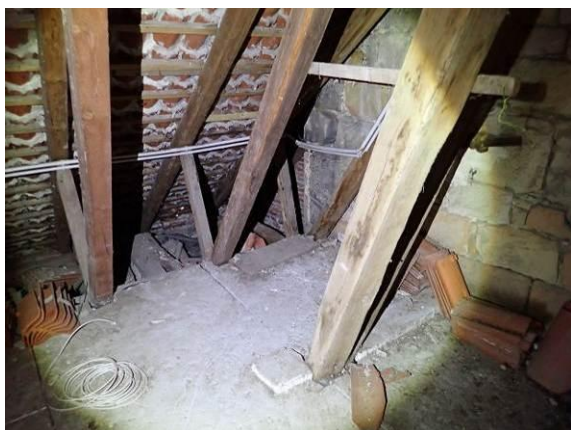
Knotenpunkt Nordost, Schiff

- Im Bereich der Norddachfläche ist der Knotenpunkt am Streichgebilde Ost durch Pilzbefall geschädigt.
- Im Dachtragwerk des Turms zeigen sich Pilzschäden an den lastabtragenden Bauteilen. Hierbei handelt es sich vorwiegend um Altschäden, die in Teilen durch Reparaturhölzer instandgesetzt wurden. Die Knotenpunkte der Verbindungen zu den Bestandshölzern sind nur bedingt für die Beanspruchung ausgelegt. Positiv für den Lastabtrag wirkt sich die Vollschalung auf der Sparrenlage aus. Verstärkte Schädigungen finden sich an den westlich ausgerichteten Sparren sowie an den Knotenpunkten zwischen den Aussteifungsebenen und den Sparren und Streben.

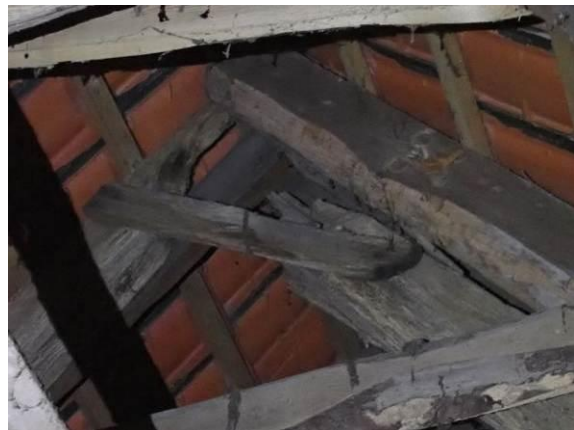
Geschädigter Firstpunkt

- Das Dachtragwerk des oberen Torhauses wird durch ein Kehlbalkendach gebildet. Nach Norden wurde ein Vollwalm ausgebildet. In südlicher Richtung schließt das Dachwerk mit einer Giebelverschalung.
- Die Hölzer des Dachtragwerks sind unterdimensioniert, in Teilen gebrochen und verformt. Einzelne statische Bauteile wie Kehlbalken und Streben fehlen. Die Knotenpunkte sind überwiegend geschädigt und gelockert. Siehe hierzu auch Statik.

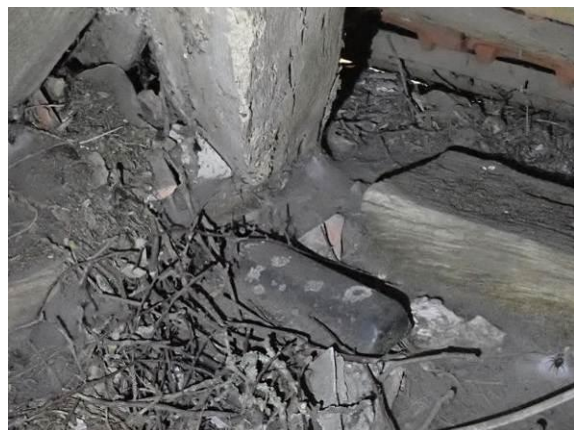
Verformung im Eckenbereich

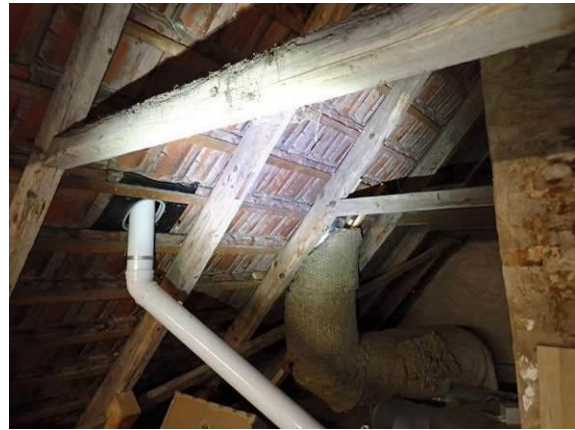
Fehlender Kehlbalken mit Wechsel

- Im Bereich des Kehlbalkendaches ist der vierte Kehlbalken von Ost im Bereich des Schornsteins ausgebaut worden. Die eingekürzten Sparren sind nicht ausreichend durch Wechselhölzer in das Tragwerk eingebunden worden.

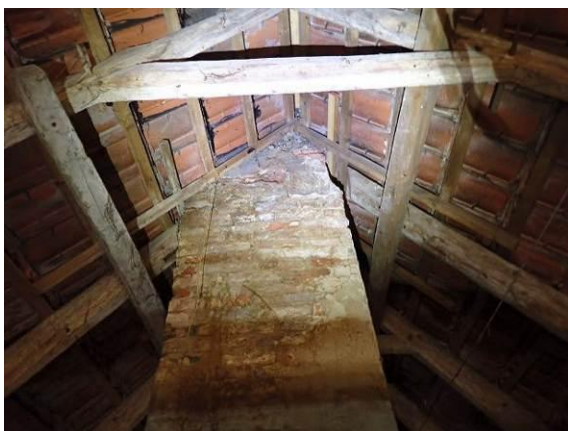
Sparrenanschluss zum Schornstein

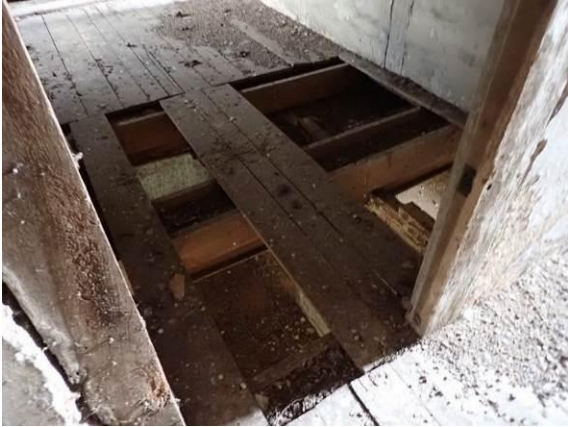
Fehlender Dielenbalk

- Im Bereich des Nordflügels fehlen in der Decke über dem dritten Obergeschoss große Teile der aussteifenden Dielung.
- In der Decke über dem dritten Obergeschoss ist die Auflagerschwelle West geschädigt. Die östliche Auflagerschwelle ist im nördlichen Bereich geschädigt. Beide Schwellen besitzen die zur Aussteifung notwendigen Maueranker.

- **Stark geschädigte Bauteile sollten im Hinblick auf die Gesamtsteifigkeit der Konstruktion ausgetauscht werden.**
  - **Die Auflagerbereiche sollten in diesem Zusammenhang überprüft und gegebenenfalls instandgesetzt werden. In diesem Zusammenhang sollte auch die Funktion des Maueranker überprüft und diese ggf. instandgesetzt werden. Siehe auch Maurerarbeiten und Statik.**

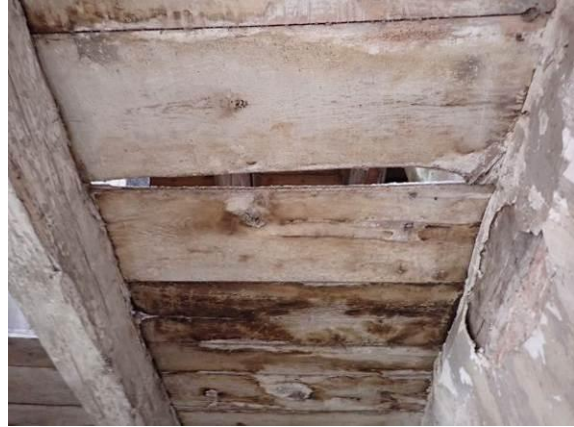
Geschädigte Dielung

- In der Decke über dem ersten Obergeschoss ist das Wechselholz Ost am Kamin im Knotenpunkt Nord ausgebrochen.
- Im Bereich des Nordflügels zeigen die Deckenscheiben über dem ersten und zweiten Obergeschoss in Teilen geschädigte Dielungen.

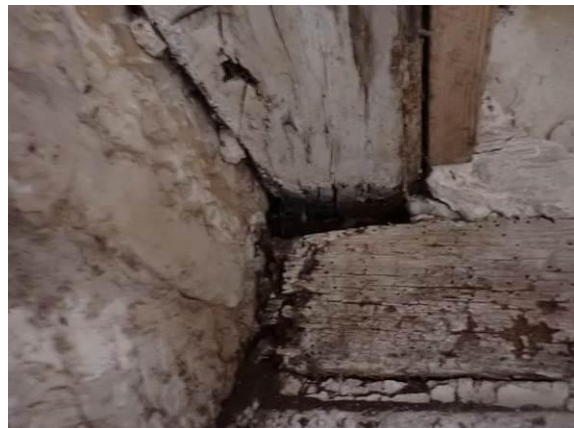
Schädigung am Knotenpunkt Südwest

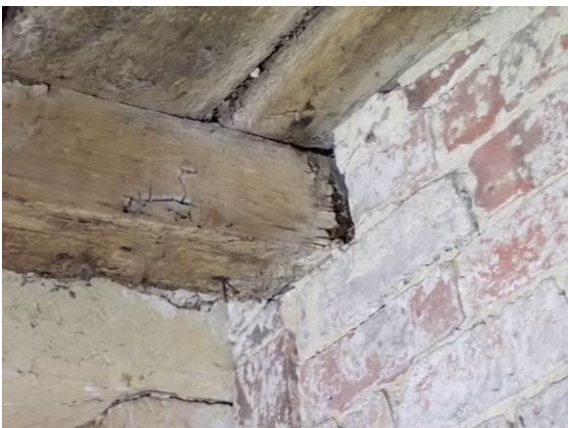
Geschädigtes Balkenauflager

- Im Bereich des Südflügels sind in der Decke über dem ersten Obergeschoss die Auflager am Deckenbalken Ost geschädigt. Weitere Auflagerschäden finden sich an den südlichen Auflagern drei bis sechs sowie neun und zehn von Ost. Die übrigen Auflager waren aufgrund des Einbauzustandes zerstörungsfrei nicht einsehbar. Aufgrund der Schädigung ist von einer beeinträchtigten Wirkung der Maueranker auszugehen. Die Reparaturversuche können die Beanspruchung nur bedingt aufnehmen.

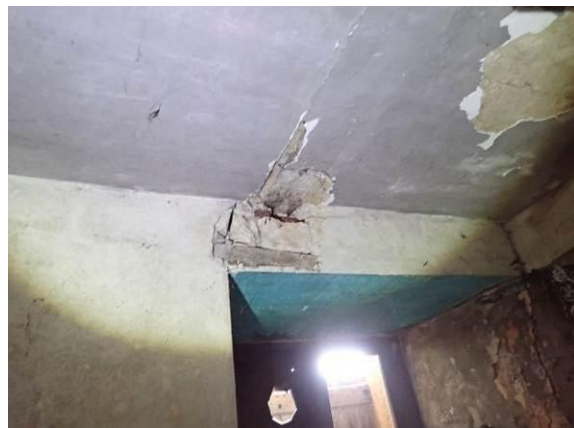
Weiteres geschädigtes Balkenauflager

- In der Deckenscheibe über dem dritten Obergeschoss des Nordflügels sind der erste und der sechste Deckenbalken von Süd im Auflager West und der Deckenbalken Nord im Auflager Ost geschädigt. Weiterhin sind die Balken und Sturzbretter in der Fensternische Nord geschädigt.

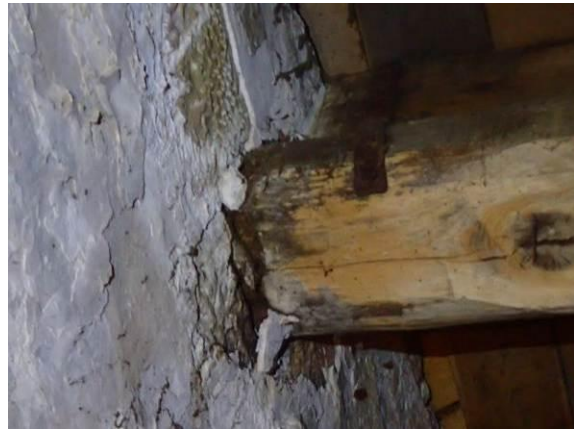
Geschädigtes Wandauflager

- Im Bereich des Kirchenschiffs ist der östliche Deckenbalken im Auflager Nord geschädigt.
- Im Bereich der Decke oberhalb des steinernen Turmschafts sind der zentrale Dachbalken zur Aufnahme des Kaiserstiels im Auflager West, der südliche Dachbalken im Auflager West, der nördliche Dachbalken im westlichen Zentralbereich, der südliche Diagonalbalken im Auflager Südwest und der nördliche Diagonalbalken im Auflager Nordwest sowie im Zentralbereich geschädigt. Im Weiteren zeigen sich Schädigungen im westlichen Teil des inneren Balkenkranzes.

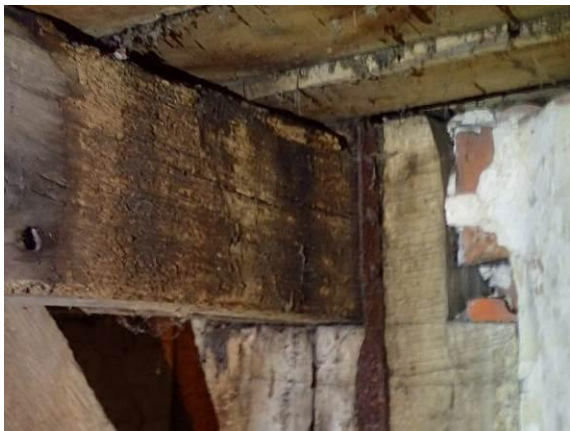
Weitere Balkenschaden

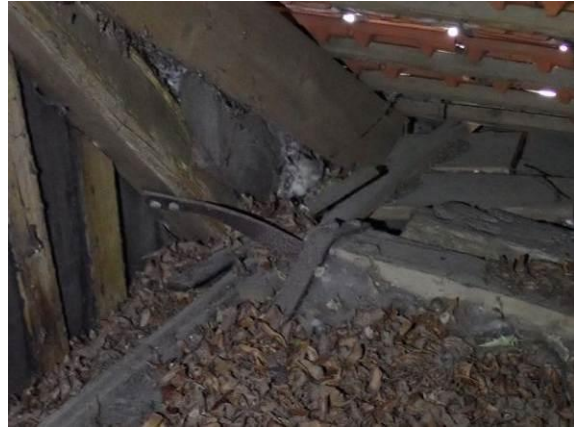
Sicherungsversuch der Sparrenschwelle

- Die ersten beiden Deckenbalken von Nord in der Decke über dem ersten Obergeschoss sind im Auflager West geschädigt.
- Im Zuge der Inspektion konnte keine konstruktive Anbindung der Deckenscheiben an die Mauerwerke zerstörungsfrei festgestellt werden. Die Dielung ist unvollständig, teilweise geschädigt und überwiegend nicht ausreichend befestigt. Die Schwellen sind nicht mit den Deckenbalken verbunden. Siehe hierzu auch Statik.

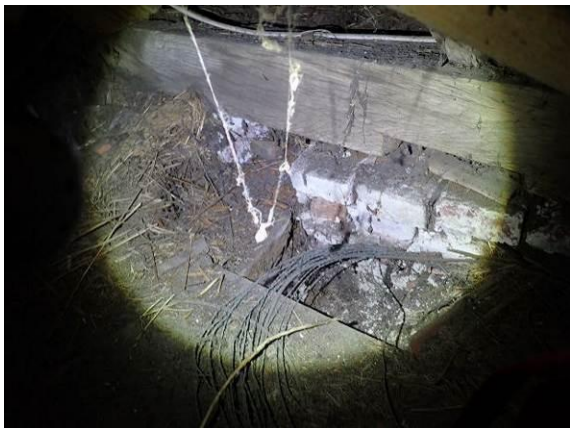
Geschädigter Balkenkopf

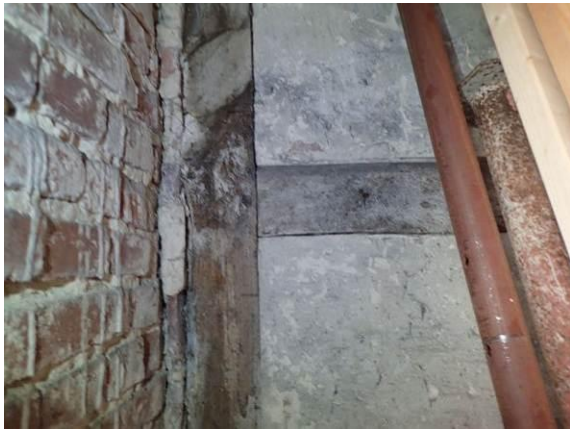
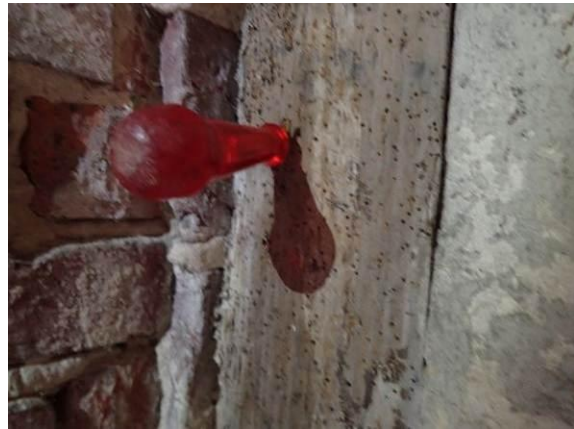
Teilbereich Trennwand der Werkstätten

- Im Bereich der Werkstätten zwischen Kronenburg und Batterieturm sind die Hölzer der Fachwerkkinnenwände zwei und drei von Nord, in unterschiedlichen Intensitäten geschädigt, in Teilen abgängig.
