## Inspektionsbericht

**Burganlage Bentheim, Schlossstraße 7, 48455 Bad Bentheim**  
**Bauteilinspektion, Gebäudebestand**

Oberer Burghof, Ansicht von Ost, November 2025

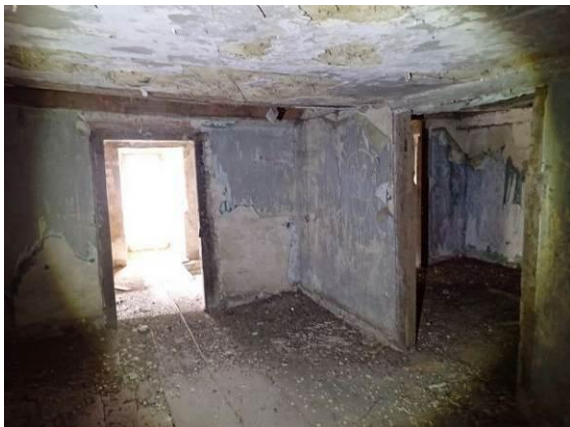
Wände im Nordflügel der Kronenburg

- Im Bereich des Nordflügels der Kronenburg wurden die Innenwände als Fachwerkwände oder in Anlehnung an die Fachwerkkonstruktion erstellt. Aufgrund der verstärkten Bauteilbewegungen infolge von Überbeanspruchungen und partiellen Holzschädlingbefall nach verstärkten Durchfeuchtungen sind Holzbauteile geschädigt. Im Hinblick auf den Ausbauzustand waren die Bauteile im Zuge der Inspektion zerstörungsfrei nicht einsehbar und konnten daher nur eingeschränkt untersucht werden.

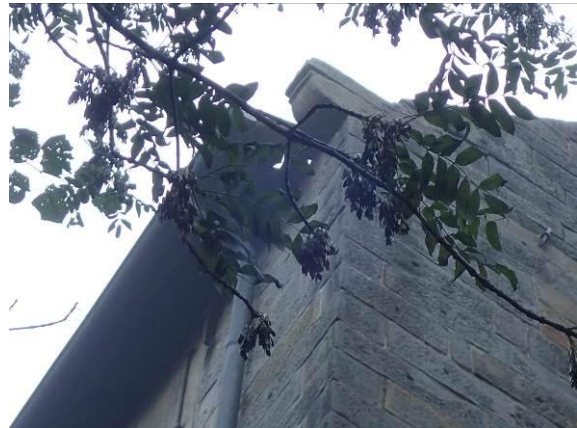
Fehlstelle in der Dachhaut

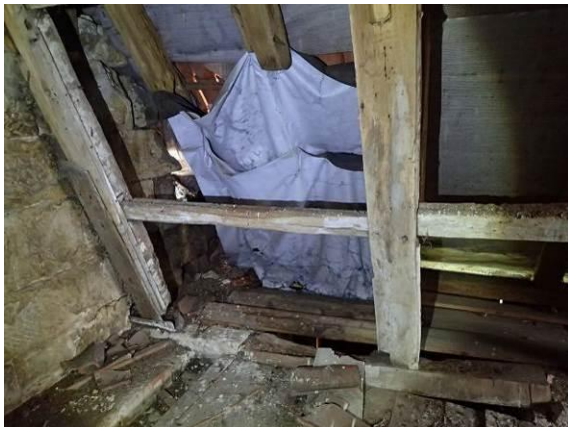
Reparaturversuch im Detail

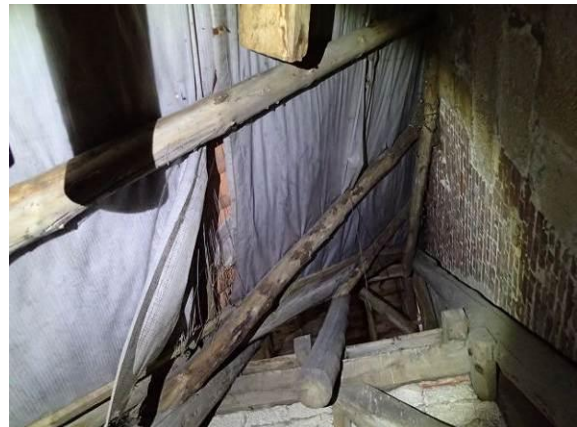
Zustand des Unterdaches im Detail

- Im Bereich des Nordflügels der Kronenburg zeigt der Dachhaut am Anschluss zum Westgiebel Undichtigkeiten.
- Die Unterspannbahn ist überwiegend durch UV- Lichteinflüsse verschlissen und in Teilen gelöst.

- **Fehlstellen ergänzen bzw. schadhafte Ziegel ersetzen.**
- **Angrenzende durchfeuchtete Bereiche überprüfen und ggf. reparieren.**
- **Die Dachflächen sollten im Zuge der Maßnahme auf weitere Schädigungen untersucht und ggf. instandgesetzt werden. Dies betrifft auch das Dachtragwerk des oberen Torhauses.**

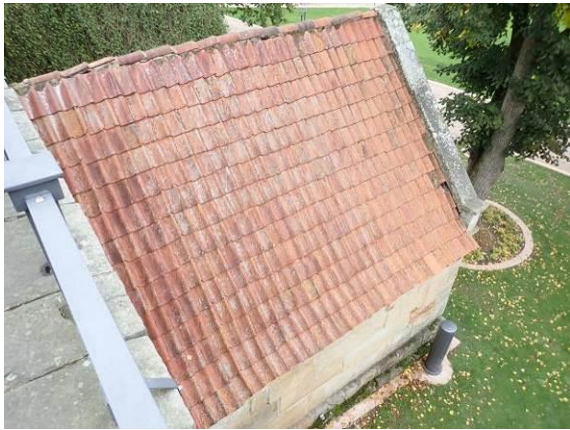
Ansicht Dachfläche Nord

- Die Dachflächen des Brunnenhauses wurden mit Handstrichhohlpfannen auf einem Wasserführendem Unterdach eingedeckt. Das östliche Brunnenhaus besitzt kein Unterdach. In der Dachhaut zeigen sich zahlreiche verrutschte Pfannen, so dass zum Teil die Lattung freiliegt und bereits durch Pilzbefall partiell geschädigt ist. Verstärkt sind die Anschlussbereiche betroffen. Der First wurde als Mörtelfirst hergestellt. Dieser ist gelockert und verformt, so dass die obere Ziegelreihe der Westdachfläche teilweise nicht abgedeckt ist. Die nördliche Firstpfanne fehlt.
- Die Dachhaut des östlichen Brunnenhauses ist aufgrund eines flächigen Bewuchses nicht einsehbar.

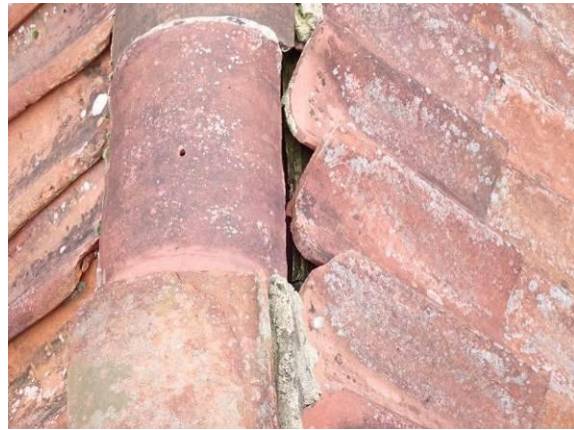
Zustand im Firstbereich

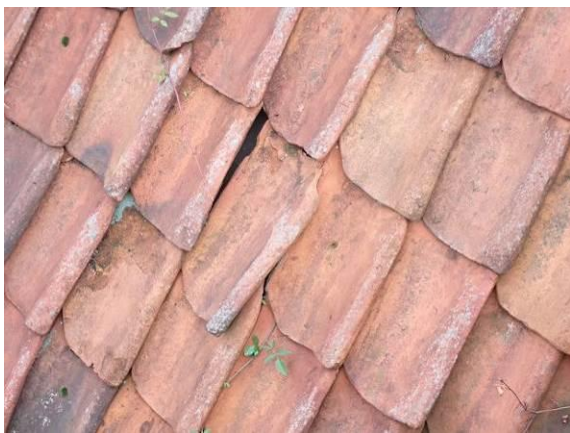
Verrutschte Pfanne

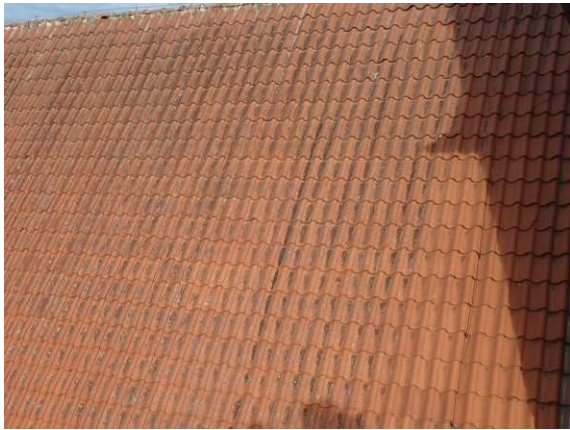
Teilansicht Dachfläche Süd

- Im Bereich der Katharinenkirche fehlen am Ostortgang der Norddachfläche die oberen Ortgangziegel.
- Der innenseitige Verstrich der Ziegel zeigt vereinzelt Ausbrüche. Die unteren Ziegelreihen der Süddachfläche sowie der östliche Teil der Norddachfläche zeigen einen abgängigen Verstrich.
- Der Mörtelfirst zeigt Ausbrüche in unterschiedlichen Intensitäten. Dies betrifft auch die aufgemörtelten Pfannen auf dem Westgiebel.
- Vereinzelt zeigen Dachziegel Ausbrüche und Fehlstellen.

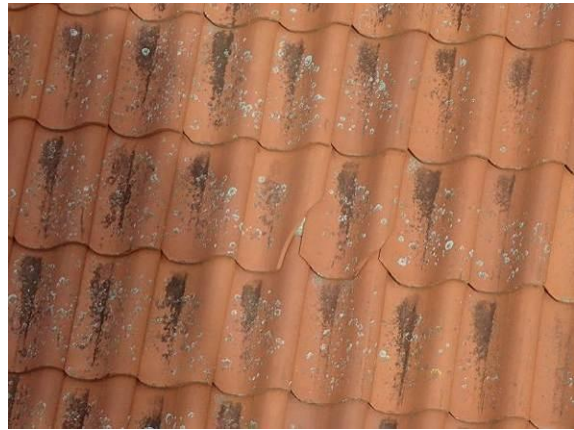
Ausbrüche im Detail

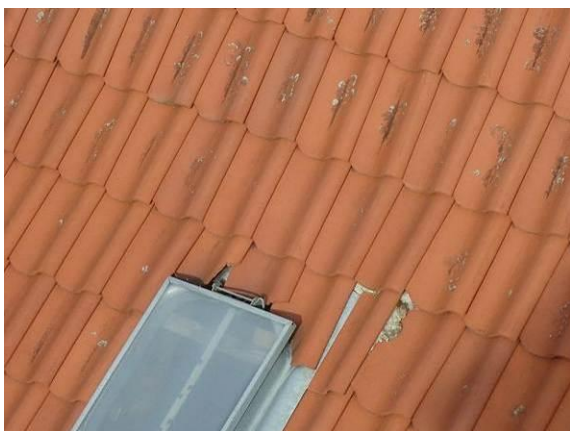
Schädigung am Dachfenster

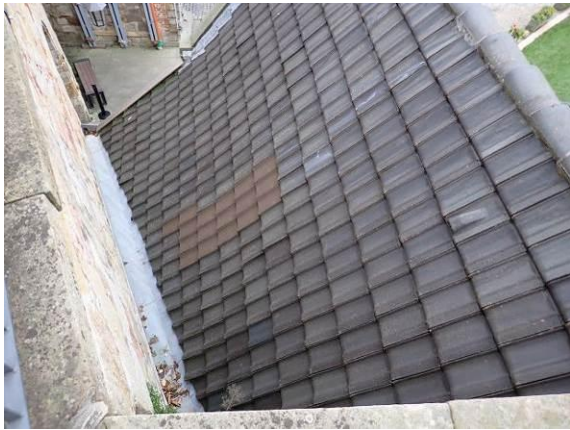
Teilansicht Dachfläche Ost

- Im Bereich der Westdachfläche ist die nördliche Pflanze in der Traufe gebrochen. Die untere Pflanze der Westdachfläche zum Giebelschild ist gelockert.
- Partiiell zeigen sich Abbrüche an den Ziegeln und verrutschte Pfannen, verstärkt ist die Ostdachfläche betroffen.

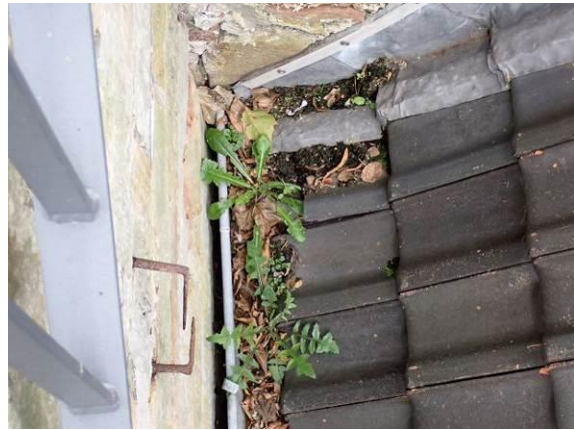
Zustand im Traufbereich Nordwest

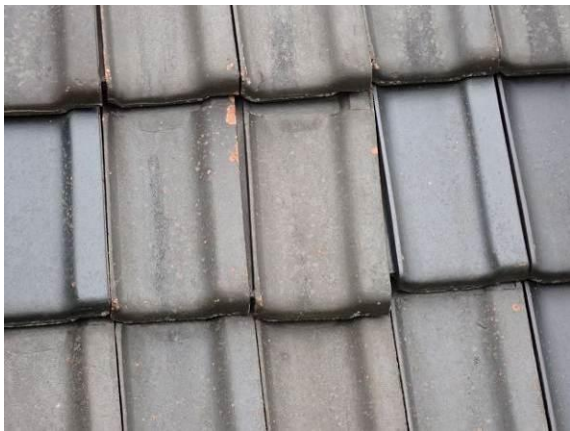
Verrutschte Pflanze

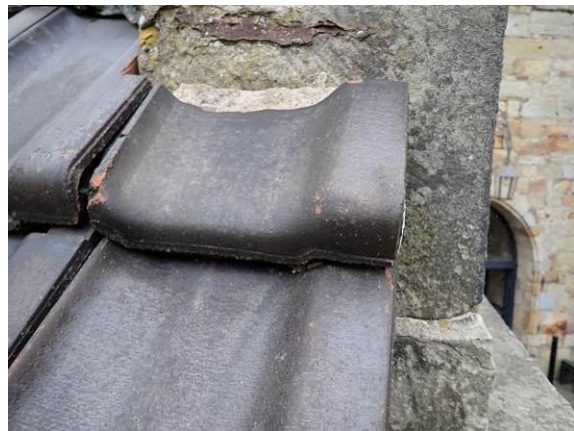
Gelöste Pflanze

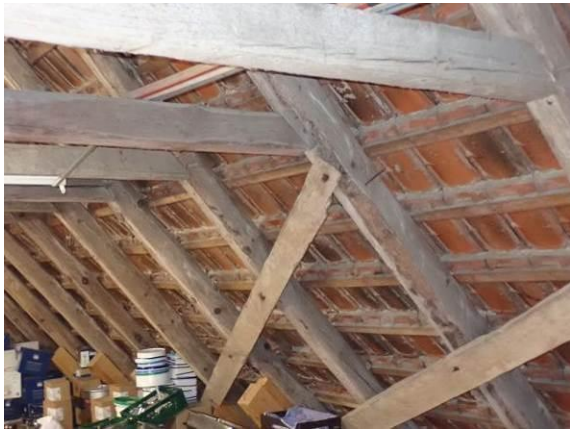
Untersicht Dachhaut

- Der Ziegelverstrich in beiden Dachflächen ist in unterschiedlichen Intensitäten geschädigt.
- Der Schornsteinanschluss wurde provisorisch abgedichtet. Siehe hierzu auch Maurerarbeiten/Schornsteine.
- Die Ziegel zeigen an ihren Unterseiten partiell eine Verkrustung.

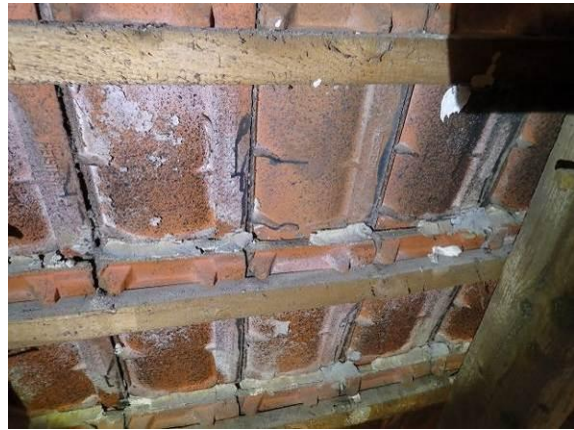
Geschädigter Mörtelverstrich

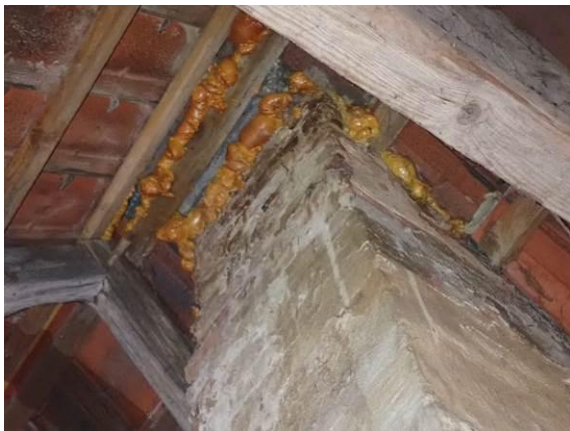
Abdichtungsversuch am Schornstein

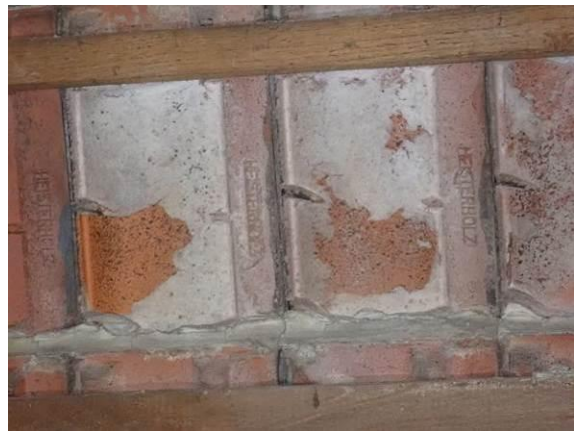
Verkrustung der Ziegelunterseiten

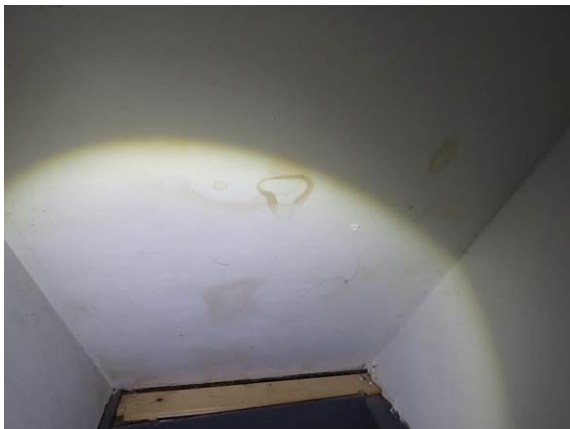
Folgeschaden am Innenausbau

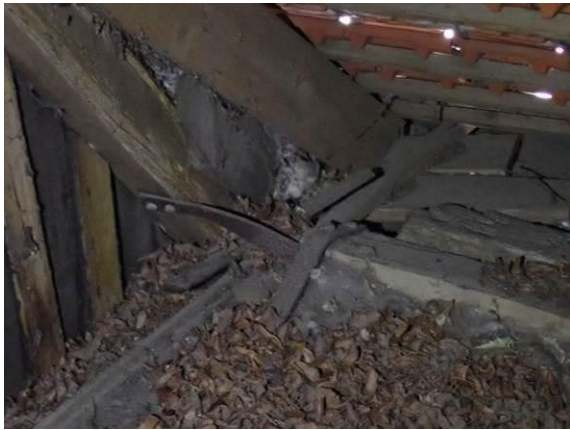
Untersicht Ziegeleindeckung

- Die Ziegeleindeckung des oberen Torhauses zeigt in Teilen massive Verformungen. Dadurch kommt es zu Spannungen und Ausbrüchen in den Falzen.
- Es zeigen sich partiell gebrochene Ziegel und Fehlstellen.
- Der Verstrich des Firstes und der Grate ist in unterschiedlichen Intensitäten geschädigt.
- Die Dachhaut wurde nicht verstrichen.

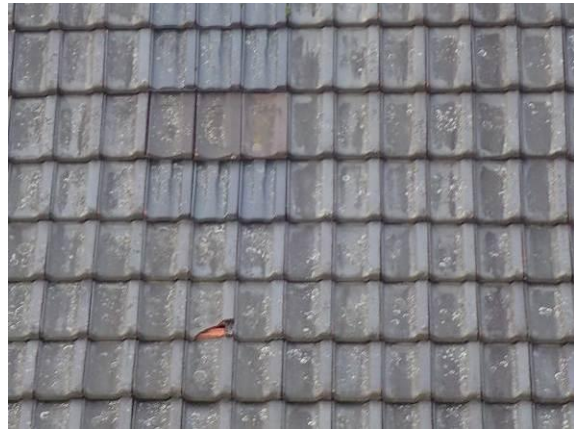
Geschädigte Panne

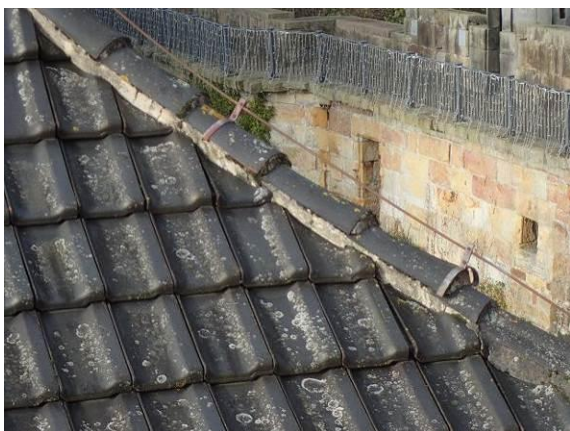
Geschädigter Grat

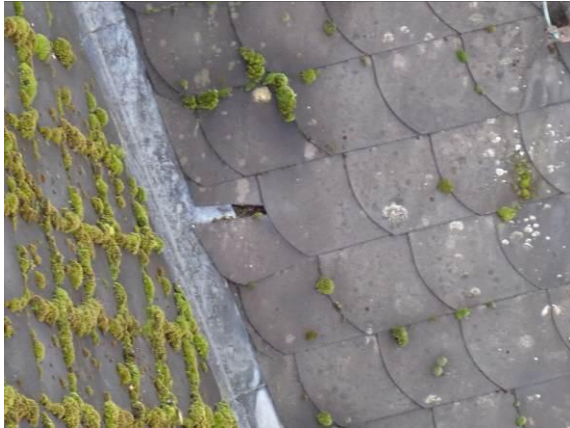
Gebrochene Platte, Kehle Nordost

- Die Norddachfläche des Südflügels zeigt einen verstärkten Moosbewuchs.
- Vereinzelt wurden im Zuge von Reparaturen die Platten direkt durch die Platte in den Untergrund verankert. Es zeigen sich Undichtigkeiten, Rissbildungen im Plattenbelag sowie Korrosion der Nägel.
- Im Bereich der Ostdachfläche des Westflügels fehlt auf der Süddachfläche der nördlichen Gaube eine Firstplatte.
- Im Bereich der Kehle Nordwest sind Platten gelockert.
- Im Bereich der Kehle Nordost ist eine Platte geschädigt.
- Im Bereich der Norddachfläche des Südflügels sind am unteren Ausstiegfenster Platten gelöst. Am First fehlen Platten.
- Im Bereich des Westflügels sind in der Dachfläche Süd der Südgaupe, Platten gelöst.
- Im Bereich der Westdachfläche des Westflügels zeigen sich Undichtigkeiten an der südlichen Gaube, am Schornsteinanschluss des Nordwestschornsteins sowie partiell in der Dachfläche.

- **Die geschädigte Platte austauschen.**
- **Es sollte geprüft werden, ob die verwendeten Materialien Asbest enthalten. Ist dies gegeben, müssen im Umgang (Entfernung, Bearbeitung etc.) Maßnahmen zur Arbeitssicherheit und Entsorgung nach TRGS 519 (Technische Regeln für Gefahrstoffe 519) angewandt werden. Seit 1993 ist die Verwendung von Asbest in Deutschland verboten.**
- **Angrenzende durchfeuchtete Bereiche vor der Neueindeckung überprüfen und ggf. reparieren.**
- **Die Dachflächen sollten im Zuge der Maßnahme auf weitere Schädigungen untersucht und ggf. instandgesetzt werden.**

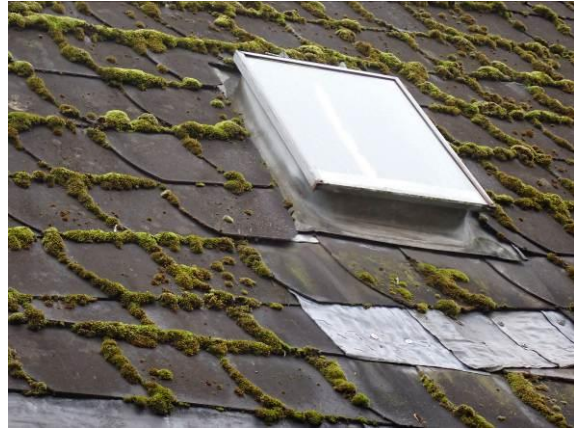
Moosbewuchs im Detail

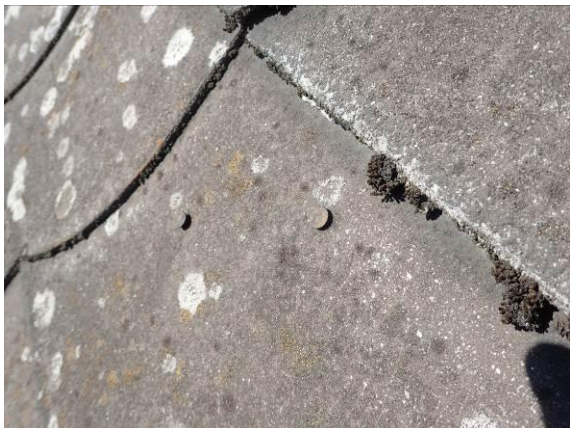
Gelöste, direkte Nagelverbindung

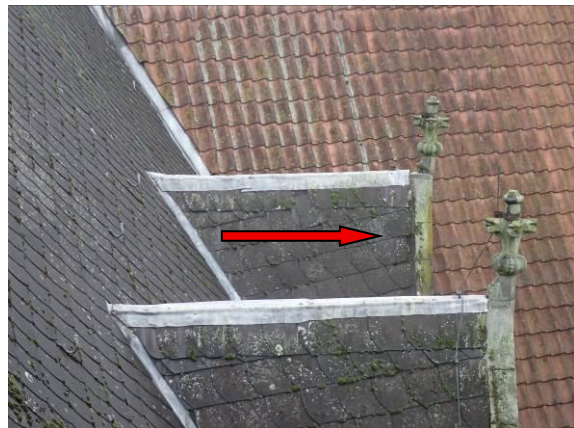
Gelöste Platte

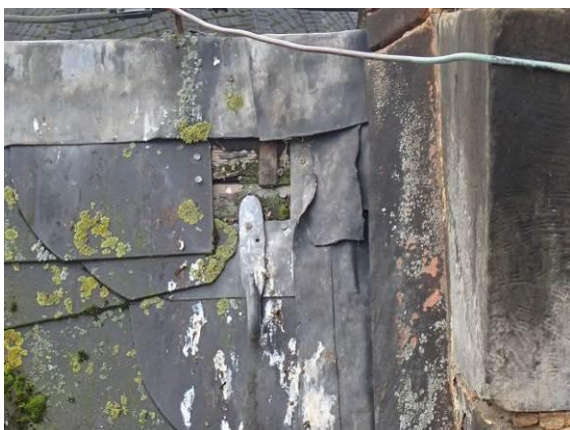
Fehlende Platte

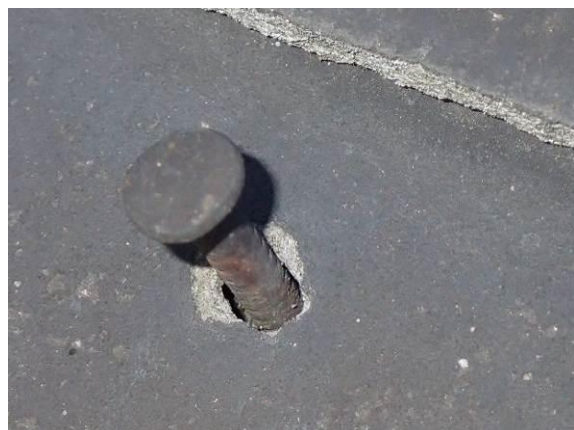
Gelöste Verbindung

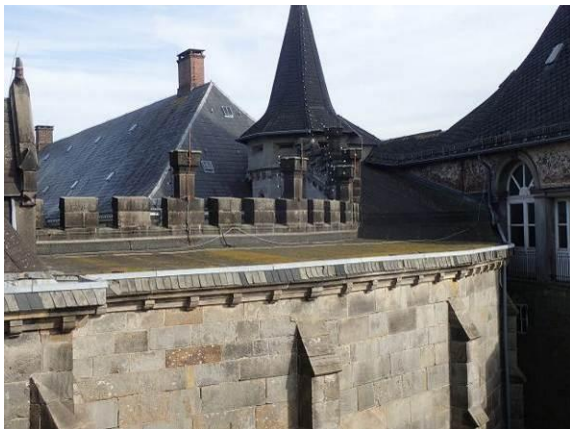
Traufverkleidung West

- In der Traufverkleidung West sind einige Schieferplatten geschädigt, gelöst oder fehlen. Die freiliegenden Nägel sind überwiegend korrodiert.

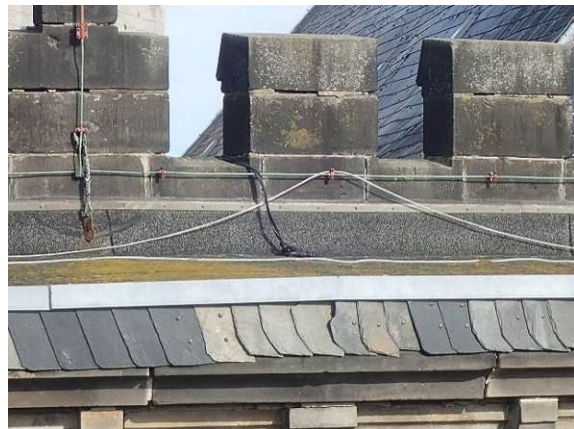
Geschädigter Schieferbehang

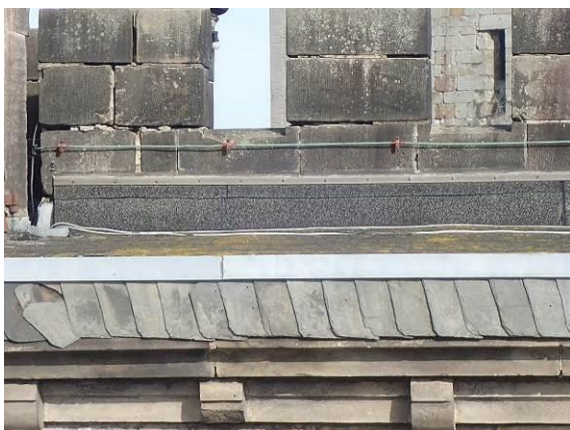
Gelöste Platte

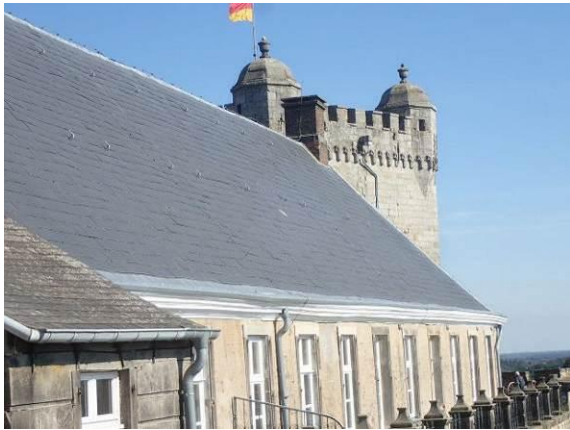
Dachfläche Süd

- Durch die Verformungen des Dachtragwerkes liegen die Dachplatten nicht vollständig aufeinander, was die Dichtigkeit der Dachhaut einschränkt.
- Im Bereich der Süddachfläche zeigt sich in der Nähe der dritten Stuhlsäule von Ost eine Undichtigkeit. Es kommt zum Feuchteintritt in die Konstruktion.
- Im Anschlussbereich der Ostgaube zur Ostdachfläche kommt es zu Undichtigkeiten aufgrund der verstärkten Verformung der Dachfläche.

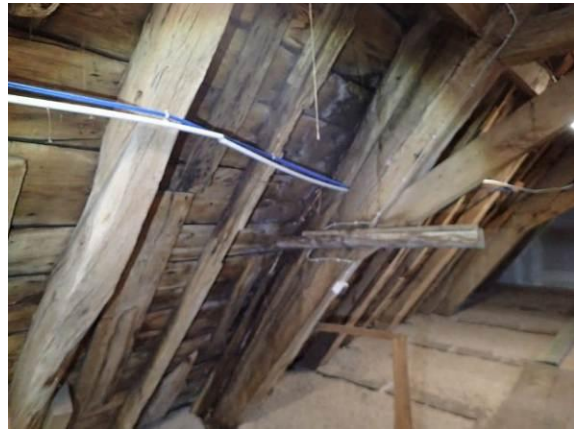
Hilfssparren zwischen den Gebinden

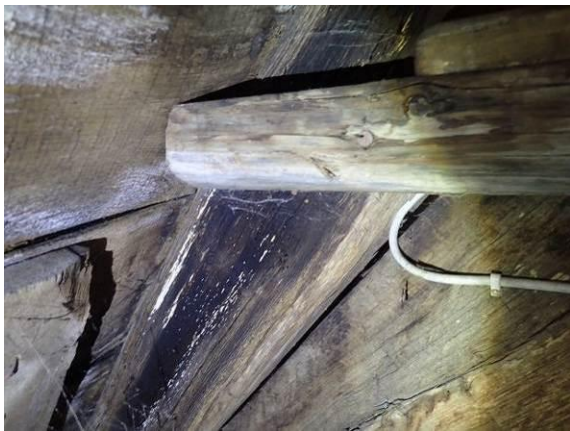
Undichte Dachhaut

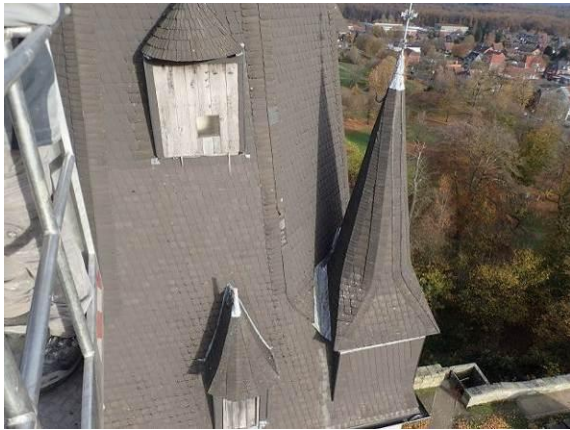
Teilansicht Turmhelm

- Die Dacheindeckung zeigt zahlreiche gelöste, gebrochene oder fehlende Platten auf. Verstärkt sind die Grate betroffen. Hier sind die Nagelverbindungen überwiegend gelockert.
- Die Bleischürzen an den oberen Kranzgesimsanschlüssen und den Firstausbildungen sind zum Teil gelöst, gerissen oder fehlen.
- Die Dachschalungen zeigen in den geschädigten Bereichen der Dachhaut Pilzschäden. Die Dachhaut der nördlich ausgerichteten Dachflächen war im Zuge der Inspektion nicht einsehbar.
- Begleitend zur Inspektion wurden Sicherungen der Dachhaut durch eine Fachfirma vorgenommen.

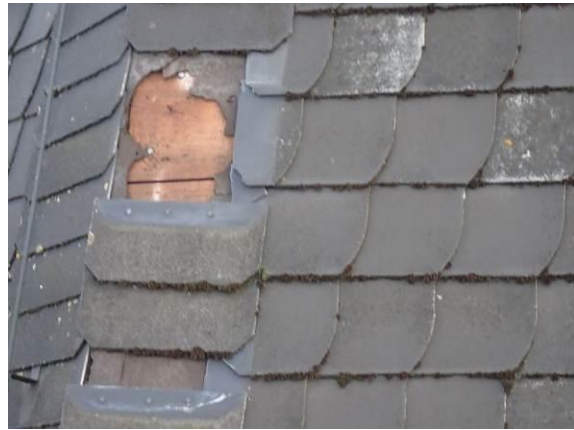
Fehlende Platten am Grat

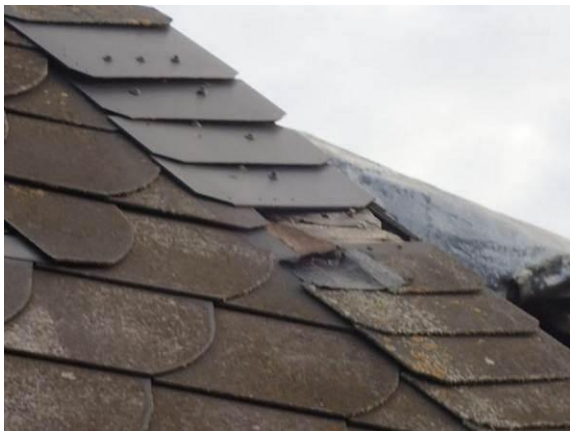
Gelöste Reparaturplatten

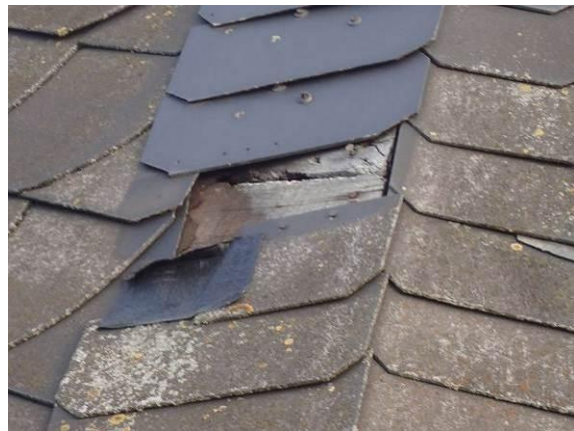
Weitere Fehlstelle

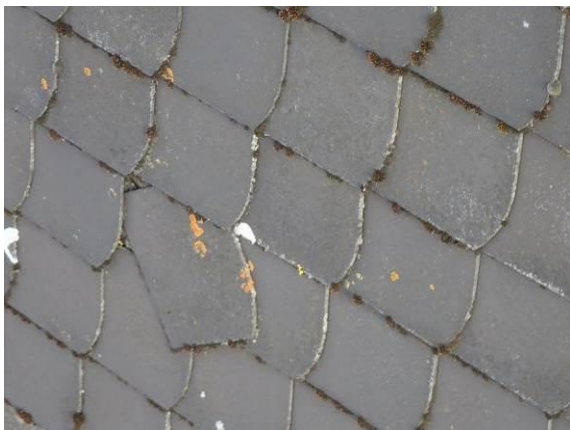
Gelöste Platte

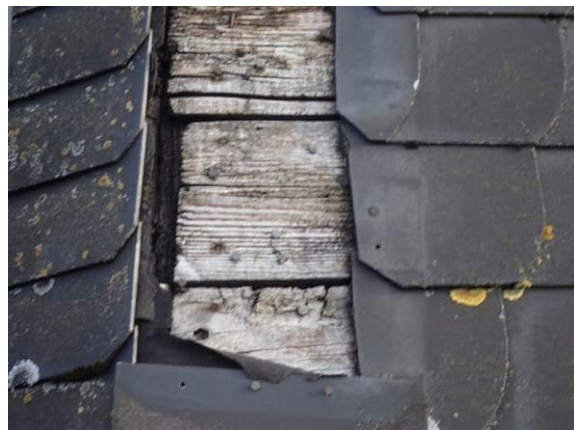
Feuchteeintrag ins Dachtragwerk

Ursachen sind mechanische und altersbedingte Einflüsse. Als Folge kann es zu Feuchtigkeitsschäden an den darunter liegenden Bauteilen kommen.

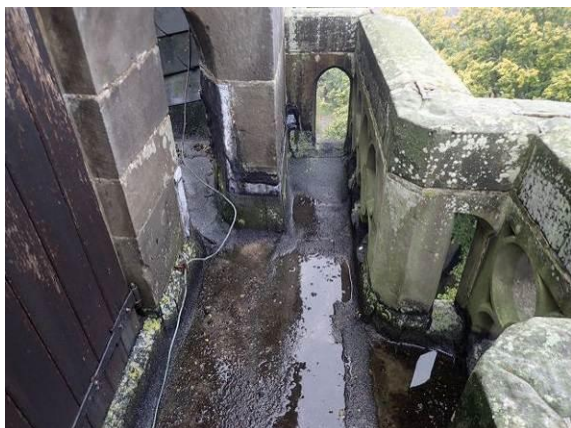
Teilansicht Balkon West

- Im Bereich des Westflügels der Kronenburg ist die Bitumeneindeckung des Westbalkons im Dachgeschoss undicht. Es steht Wasser unterhalb der Abdichtung. Im Weiteren zeigen sich Pfützenbildungen und gelöste Wandanschlüsse. Siehe hierzu auch Zimmererarbeiten.
- Im Bereich der Galerie zeigt die Dachhaut Verformungen, Moosbewuchs und partiell offene Stöße in den Aufkantungen.
- Im Bereich des Pulverturms sind die Schweißnähte der Bitumendeckung des Zeltdaches partiell geöffnet.

- **Die Dachhaut sollte regelmäßig auf Undichtigkeiten untersucht und ggf. instandgesetzt werden.**
- **Bei zunehmender Schadensintensität sollte die Dachhaut erneuert und in diesem Zusammenhang die Unterkonstruktion instandgesetzt werden.**
- **Im Bereich des Westbalkons der Kronenburg sollte die Abdichtung erneuert werden.**

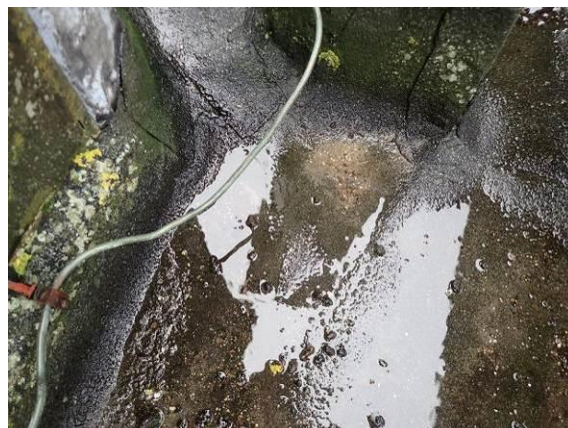
Zustand im Detail

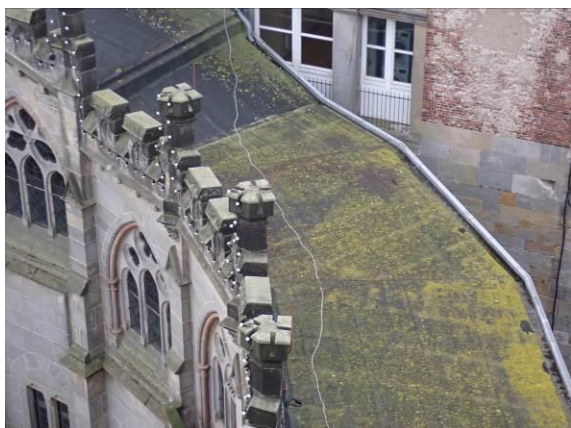
Teilansicht Galeriedach

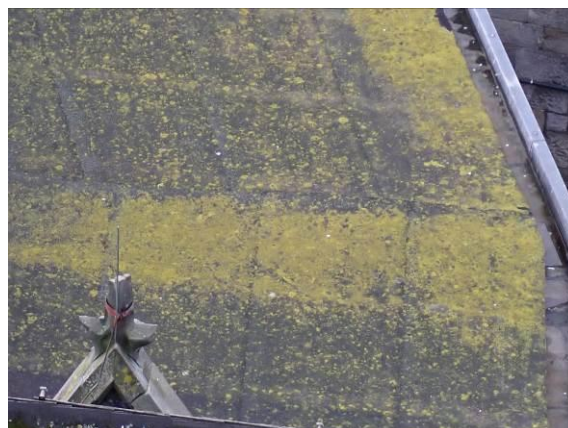
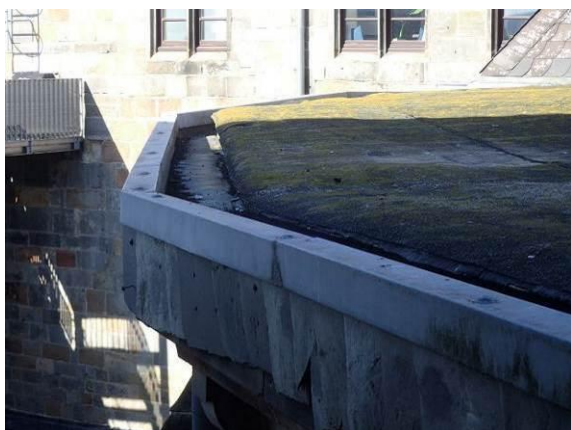
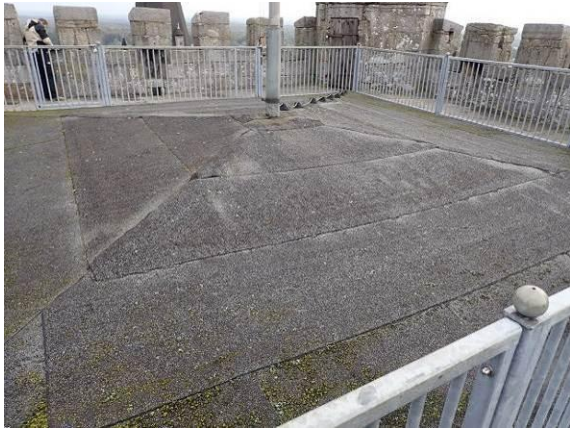
Biogener Bewuchs

Verformte Dachhaut

Dachhaut des Pulverturms

Ursachen können z. B. mechanische Einflüsse oder verstärkte Witterungseinflüsse (Sonneneinstrahlung) etc. sein. Folgeschäden können durch eindringendes Wasser in der Dachkonstruktion entstehen.

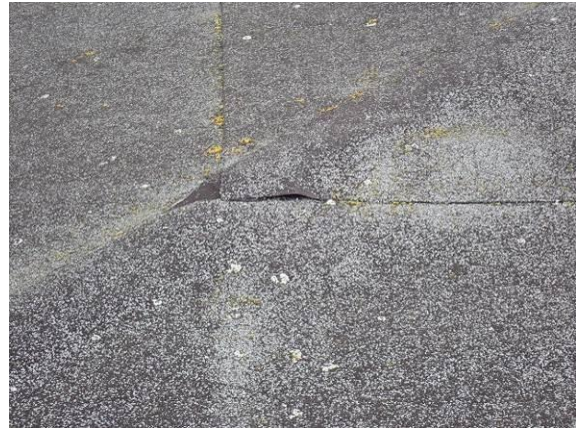
Geschädigter Schweißnaht

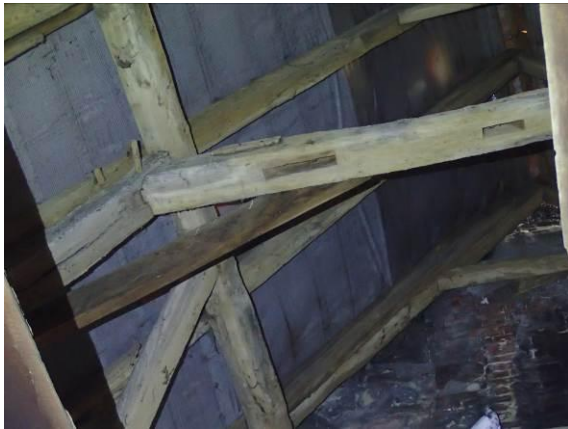
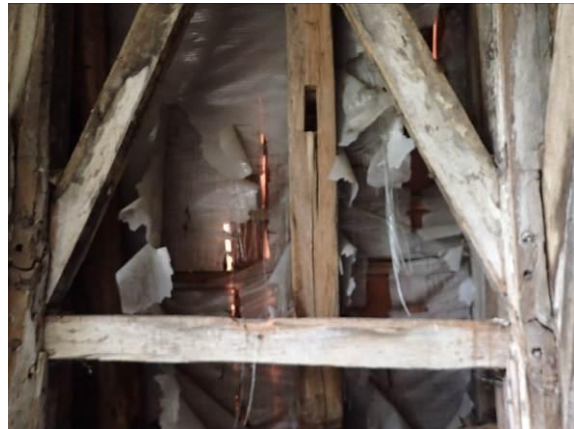
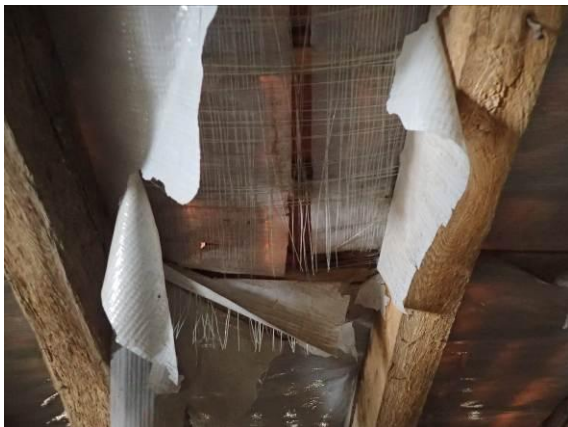
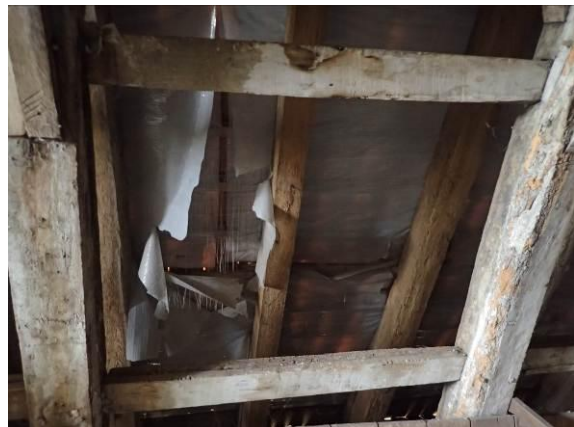
Unterdach Nordflügel, Kronenburg

Zustand im Detail

Weiter Schädigung

Undichtigkeiten im Detail

Derartige Schäden können durch mechanische Einwirkung, Zersetzung durch UV-Strahlung oder ähnlichem verursacht werden.

Ist die Unterspannbahn in der Fläche unterbrochen, kann Wasser punktuell an angrenzenden Bereichen Schäden, wie Fäulnis, Schimmel oder Befall anderer Holzschädlinge hervorrufen.

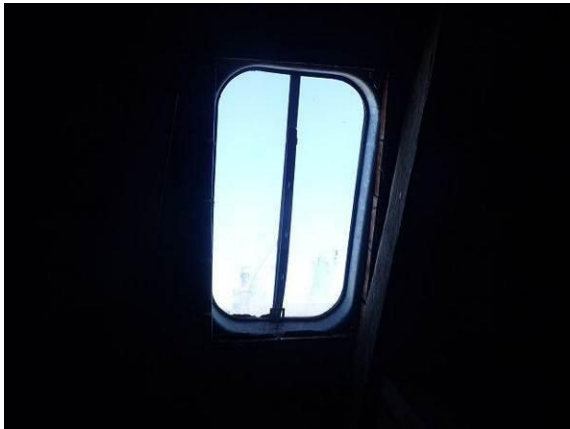
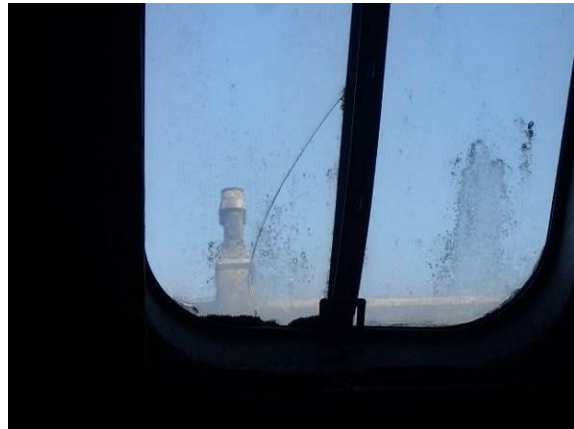
Dachfenster des Batterieturms

Glasbruch im Detail

Ursache ist eine Materialermüdung. Meist wird dies durch stetige Verschmutzung und Durchfeuchtung durch Laub und Moos im oberen Kehlbereich begünstigt. Die Folge ist eine Leckage, was schnell zu weiteren Schäden im Innenbereich führt.

- ⇒ **Empfohlene Sofortmaßnahme**
- **Die geschädigte Scheibe sollte ausgetauscht werden.**

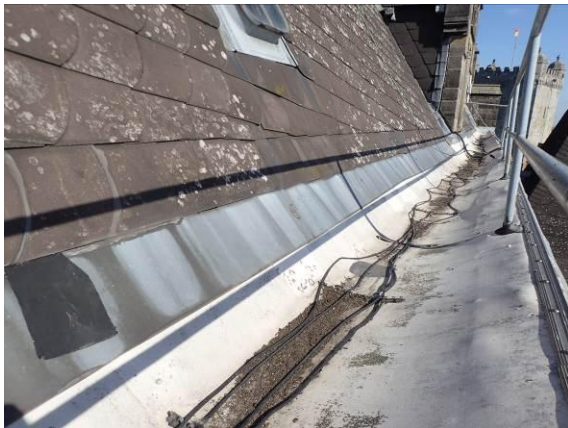
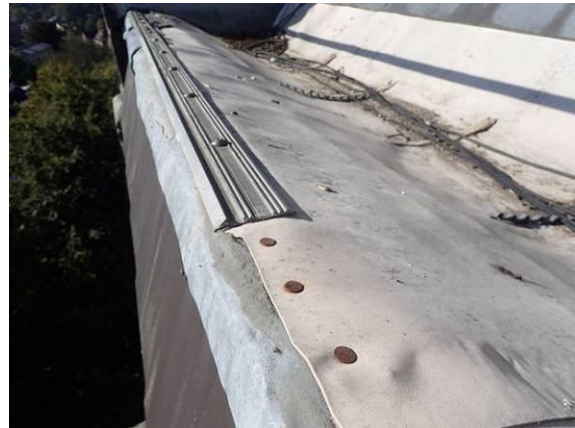
Rinnenausbildung, Süddachfläche

Zustand im Detail

- Im Bereich der Westfassade des Westerkers, ist das Fallrohr nördlich des Treppenhausrisalits geschädigt.
- Im Bereich des Westflügels ist die Entwässerungsrinne des Ostbalkons sowie deren Entwässerungsspeier verstopft. Siehe hierzu auch Schadenskomplex durch ungünstigen Feuchte- und Schadsalzhaushalt.
- Die Dachrinnen der Werkstätten zum Innenhof sind stark verformt und zum Teil undicht.
- Die Fallrohre entwässern überwiegend dicht am Gebäude in offene Grundleitungen. Es kommt zu Überbeanspruchungen.
- Die Rinne Süd des Südflügels wurde mit einer Dichtungsmembran ausgekleidet. Durch Materialverschleiß nähert sich die Eindichtung dem Nutzungsende.

Durch die Mängel bzw. Schädigungen der Bauteile kommt es zu verstärkten Feuchtigkeitsbelastungen betroffener Gebäudeteile. Folgeschäden potenzieren sich meist nach kürzester Zeit und können zu starken Verlusten an der Bausubstanz führen.

- **Reparatur der Dachentwässerung in den geschädigten Bereichen.**
- **Optimierung der Dachentwässerung durch die Anbindung der Fallleitungen in ausreichend dimensionierte Grundleitungen, ggf. mit Laubfang.**
- **Erneuerung der Dachentwässerung in den stärker geschädigten Bereichen.**
- **Die Dachentwässerung sollte an die anfallenden Regenmengen angepasst werden.**

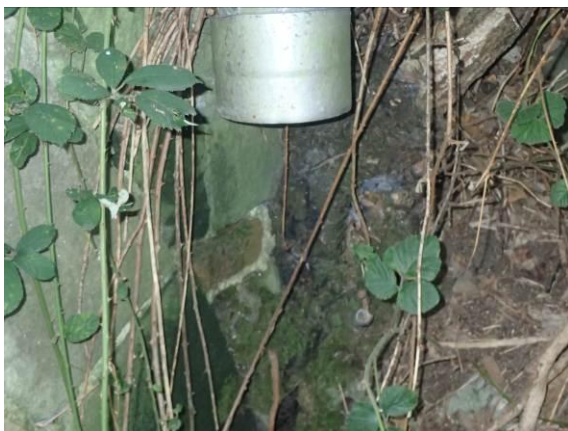
Fehlender Fallrohranschluss

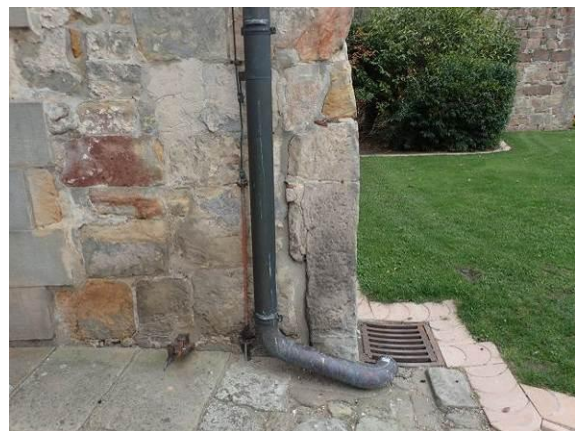
Offene Entwässerung

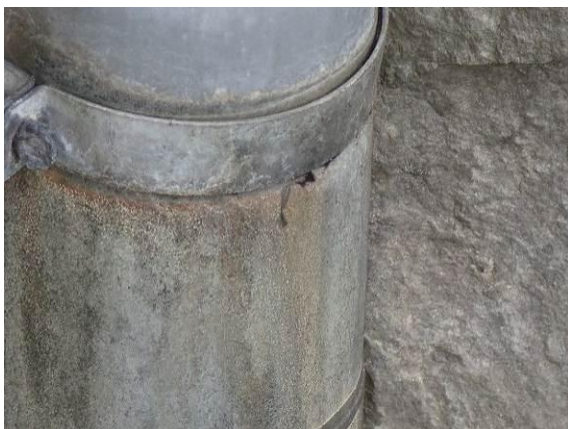
Undichtes Fallrohr

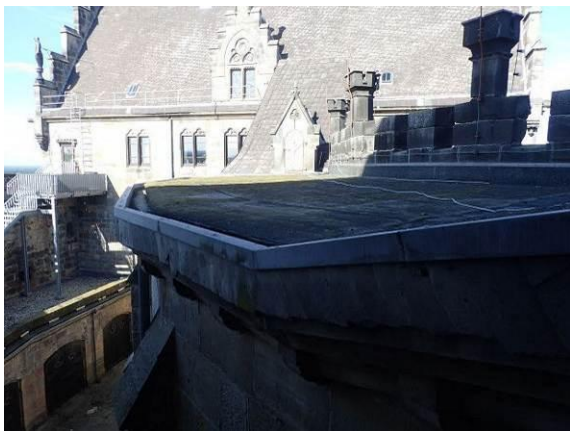
Ansicht Kastenrinne

- Das Fallrohr Süd ist im oberen Bereich in der Muffenverbindung gelöst. Die Aufdachrinne ist in diesem Bereich undicht.

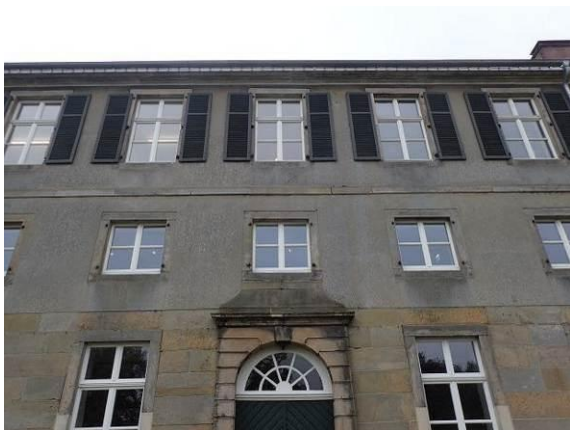
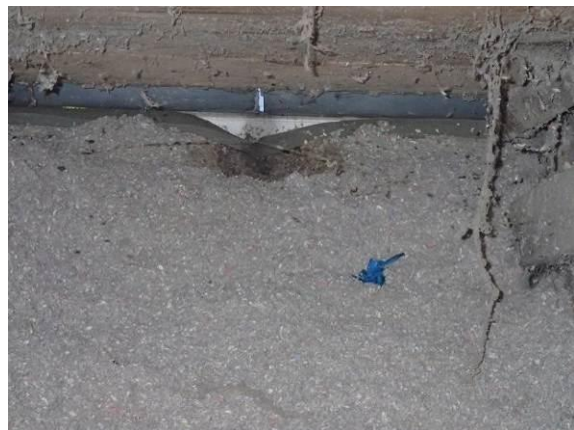
Teilansicht Rinne Nord

Leckage in der Rinne

- Im Bereich der Norddachfläche zeigen sich Undichtigkeiten in der Rinne auf Höhe der dritten Stuhlsäule von Ost. Es kommt zum Feuchteeintrag in die Dämmung.

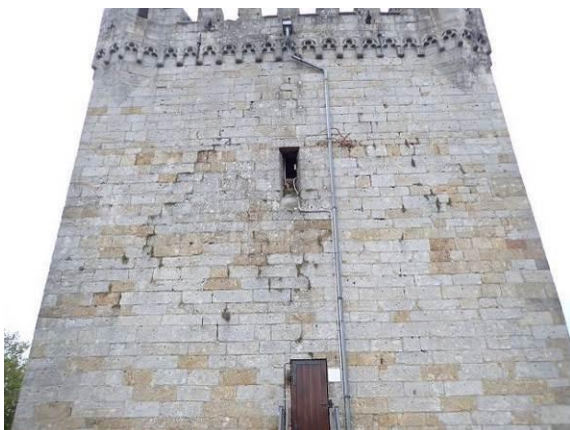
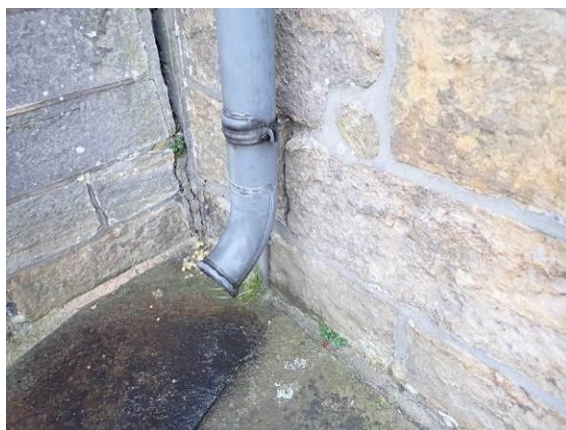
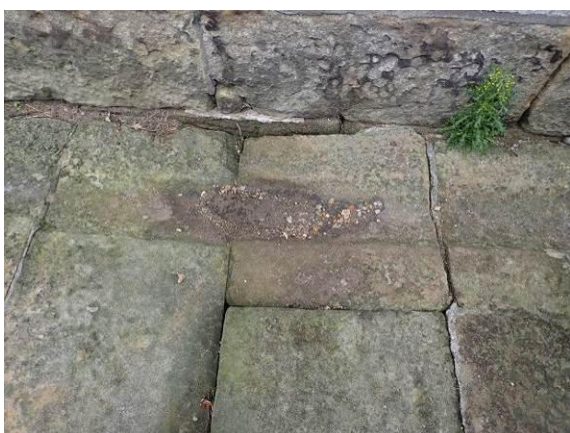
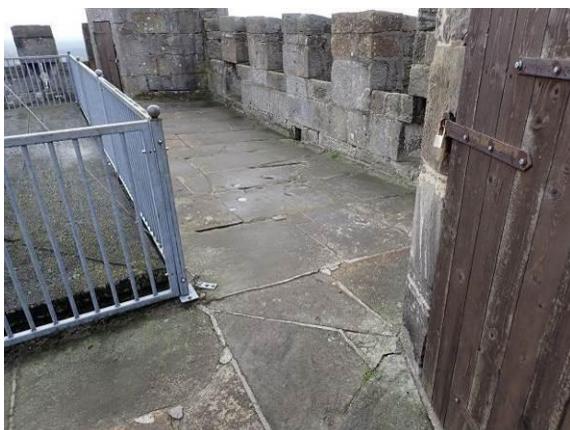
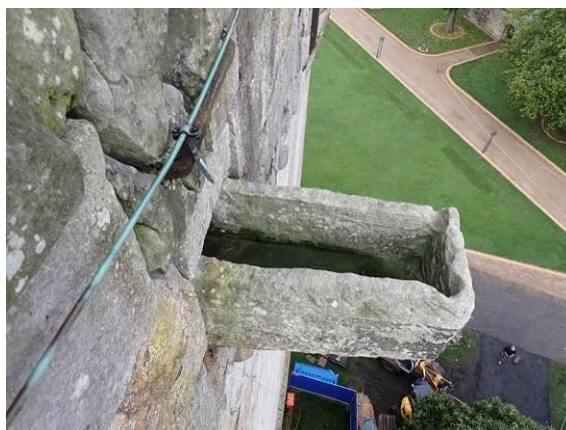
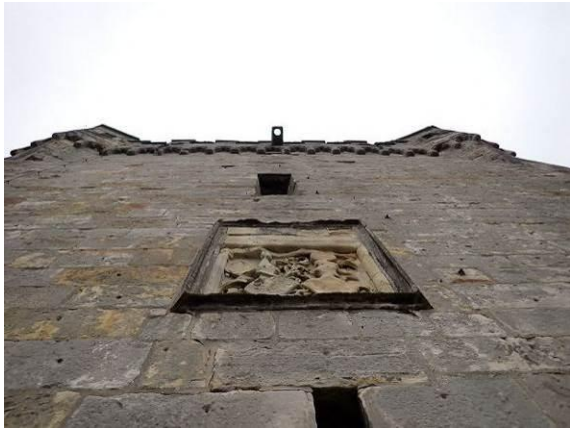
Südansicht Pulverturm

Fallrohrauslauf

Versackte Rinnensteine

Verformter Belag auf dem Platon

Detail Wasserspeyer

Entwässerung oberhalb der Wappentafel

- Das Fallrohr Süd entwässert auf dem Platon vor dem Pulverturm. Aufgrund der Verformung des Plattenbelags versickert das Wasser in Gebäudenähe. Siehe hierzu auch Bericht Wehrmauern.
- Das Regenwasser des oberen Platons wird aufgrund der Verformung des Plattenbelags überwiegend nicht zu den Speyern geleitet und dringt in den Baukörper ein. Der östliche Teilbereich weist geringere Verformungen auf, so dass der östliche Wasserspeyer in Funktion ist. Dieser entwässert oberhalb der Wappentafel, was zu einem verstärktem Steinerfall führt. Siehe hierzu auch Naturstein - Oberflächenverwitterung.

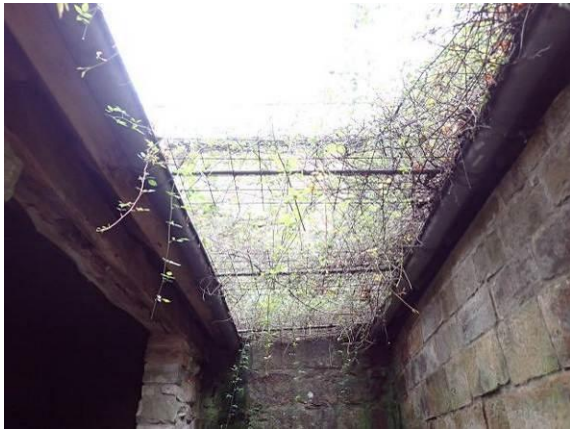
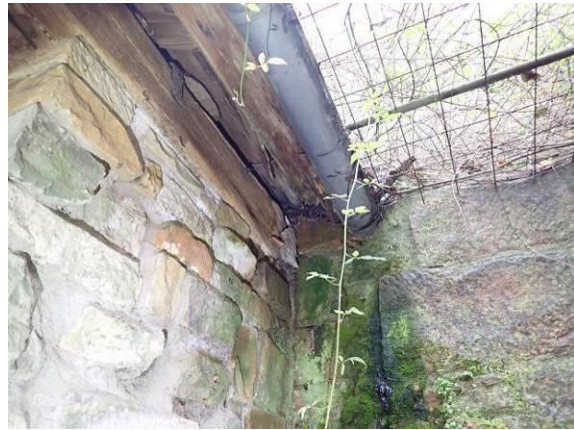
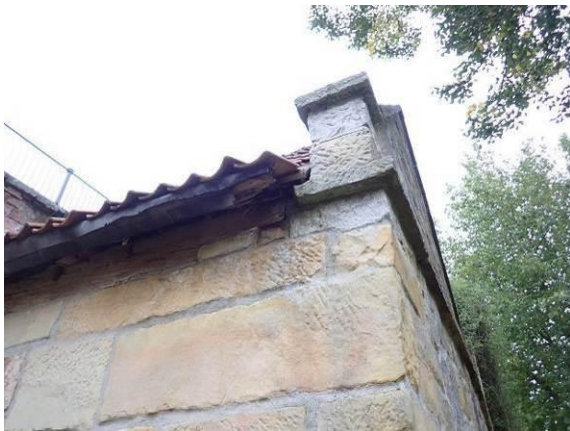
Entwässerung zwischen den Brunnenhäusern

Beeinträchtigte Entwässerung

Fehlende Dachentwässerung

- Im Bereich der Brunnenhäuser sind die Dachrinnen durch Pflanzenbewuchs und Ablagerungen im Ablauf beeinträchtigt. Siehe hierzu auch biogener Befall.
- Die Westdachfläche des westlichen Brunnenhauses besitzt keine Regenrinne. Der Sockel zeigt biogenen Bewuchs und erhöhte Gleichgewichtsfeuchten. In diesem Bereich lasten die aussteifenden Stahlträger im inneren ab. Der nördliche Träger zeigt bereits Korrosionsschäden.

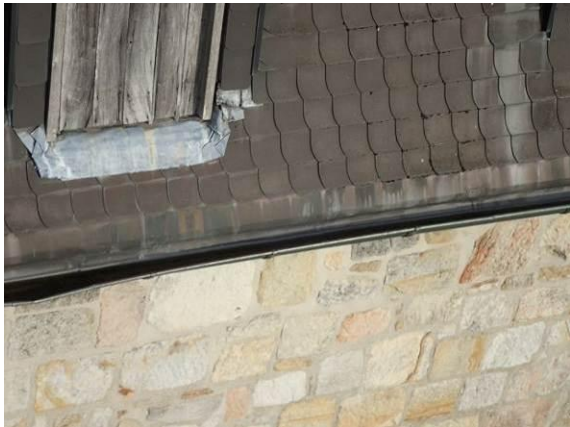
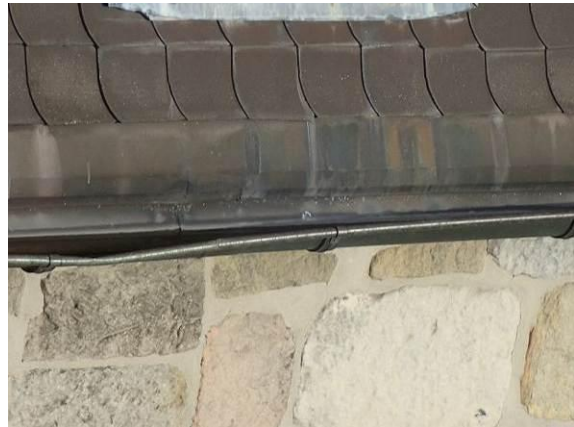
Rinne Süd, Turmhelm

Verformung im Detail

- Die Dachrinne Süd ist stark verformt.
- Im Bereich der Norddachfläche fehlt die Regenrinne am Kirchenschiff.

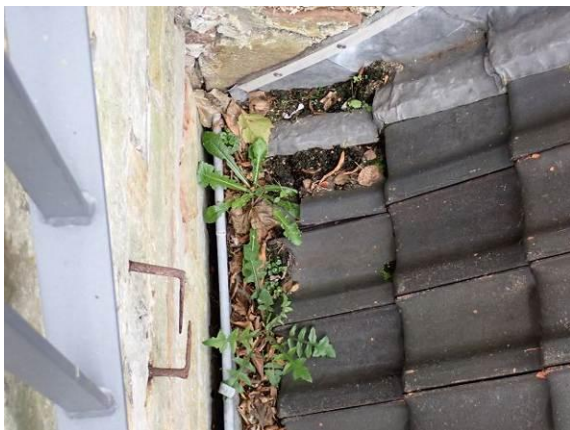
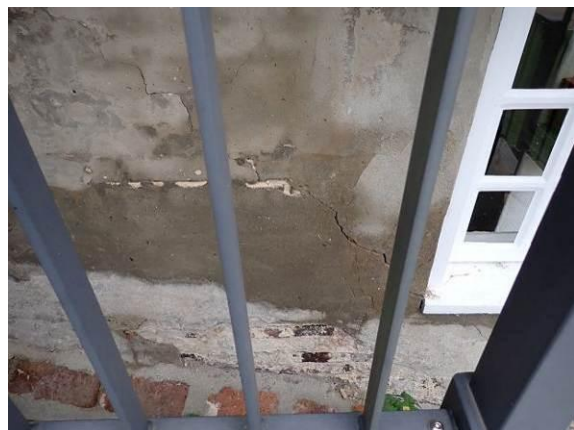
Teilbereich der Rinne West

Folgeschaden an der Traufwand

- Die Dachrinne West ist verschmutzt und im Ablauf beeinträchtigt.
