## Inspektionsbericht

**Burganlage Bentheim, Schlossstraße 7, 48455 Bad Bentheim**  
**Bauteilinspektion, Gebäudebestand**

Oberer Burghof, Ansicht von Ost, November 2025

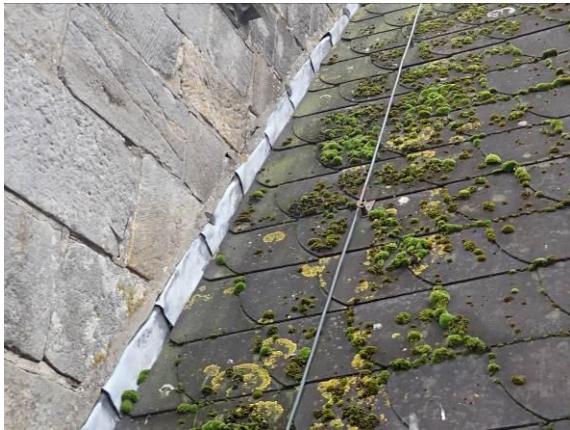
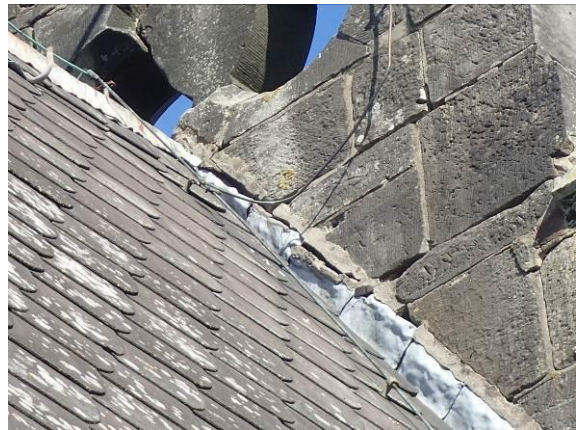
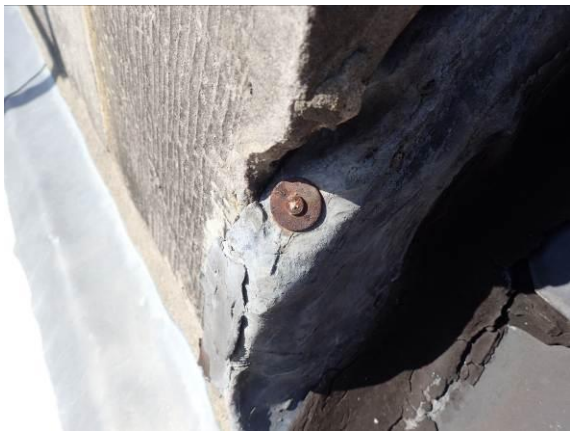
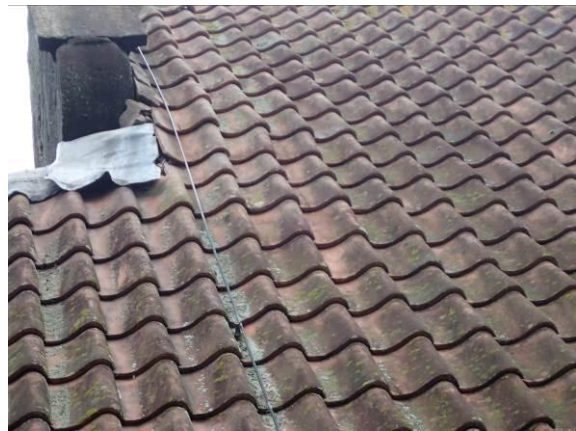
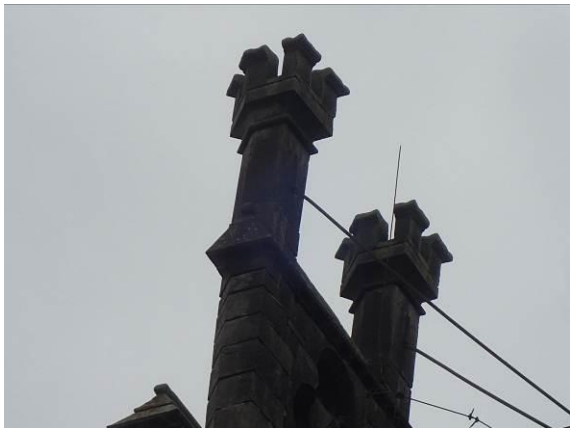
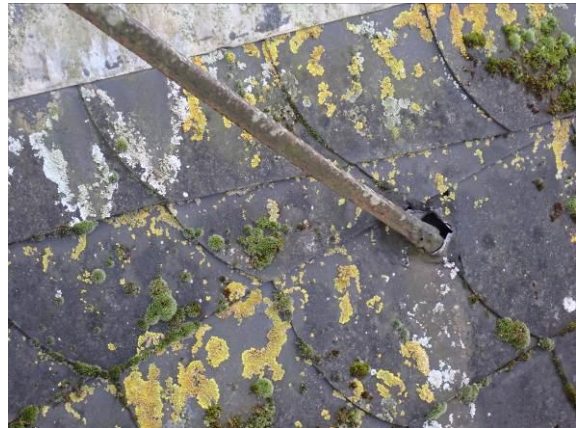
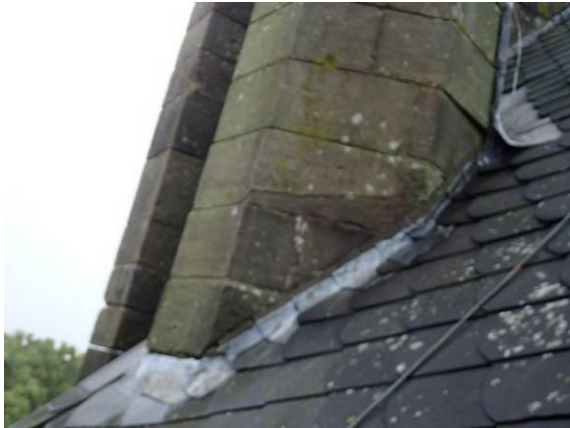
Dachanschluss Giebelschild Ost

Zustand im Detail

Detail Sicherung

Abgängige Bleischürze

Ansicht Giebelanker

Abgängige Eindichtung in die Dachhaut

Schornsteinanschluss Nordwest, Westflügel

- Im Bereich der Kronenburg sind die Einmörtelungen der Abdeckbleche in die aufgehenden Mauerwerke in unterschiedlichen Intensitäten geschädigt.
- Im Bereich der Südfassade des Südflügels befindet sich eine Rettungsleiter. Die oberen Anschlüsse zur Rinnenabdichtung sind geschädigt. Die Wandhalterungen zeigen Korrosionsschäden.

- Die Dachanschlüsse der Gaupenschilder sind überwiegend undicht. Es kommt zum Feuchteintrag.
- Im Bereich des Nordflügels fehlen die Abdeckplatten auf den Giebelschildern der Norddachfläche. Der Dachanschluss ist somit nicht abgedeckt. Es kommt zum Feuchteintrag in das Gebäude. Siehe hierzu auch Maurerarbeiten.

Die Ursachen können z. B. Materialspannungen, Korrosion, mechanische Einwirkungen etc. sein. Als Folge kommt es zu einer vermehrten Durchfeuchtung der darunter befindlichen Bauteile (z. B. Dachsparren, Deckenbalken, Bodenbeläge etc.). Dies kann zu fortlaufenden Schädigungen angrenzender Bauteile führen.

- 
- ⇒ **Empfohlene Sofortmaßnahme** **S**
- Vor der Erneuerung des Anschlusses sollten die darunter befindlichen Bauteile überprüft und ggf. instandgesetzt werden.
  - Die geschädigten Anschlüsse sollten erneuert werden.
  - Bei der Bleiauswahl sollte möglichst auf größere Stärken zurückgegriffen werden (z. B. 2,2 mm).
  - Die Länge der Bleischürzen ist entsprechend der Stärke anzupassen, da es sonst durch das Dehnungsverhalten des Materials zu vorzeitigen Spannungsrissen im Blei kommen kann.
  - Die zusammenzusetzenden Bleche sollten möglichst mittels Falztechnik miteinander verbunden werden.
  - Die Bauteilanschlüsse sollten so ausgeführt werden, dass konstruktiv kein Wasser eindringen kann.
  - Im Bereich der Süddachfläche des Schiffs, der Katharinenkirche sollte das Stirnbrett des westlichen Dachanschlusses mit einer weiteren Bleischürze abgedeckt werden.

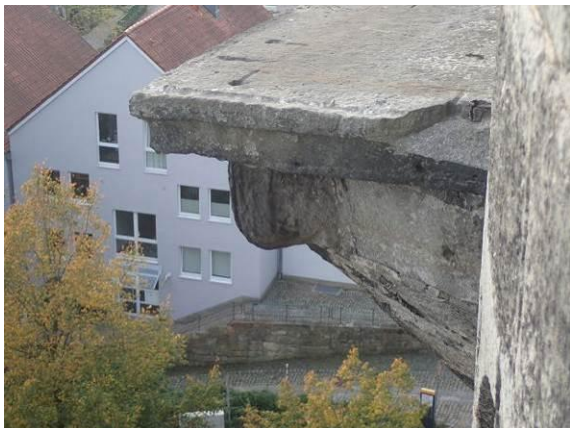
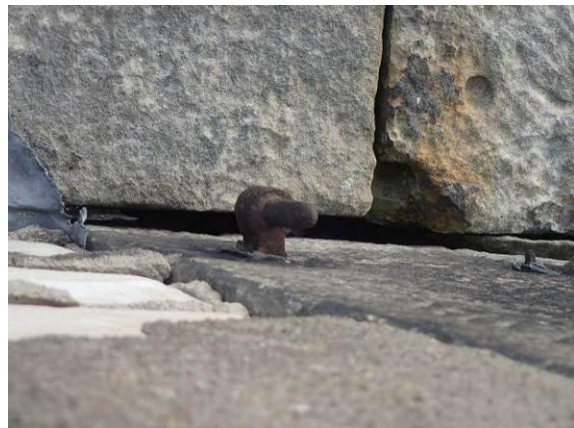
Teilansicht Balkon

Fehlender Wandanschluss

- Die Anschlussabdichtungen zu den Balkonplatten sind geschädigt oder fehlen.

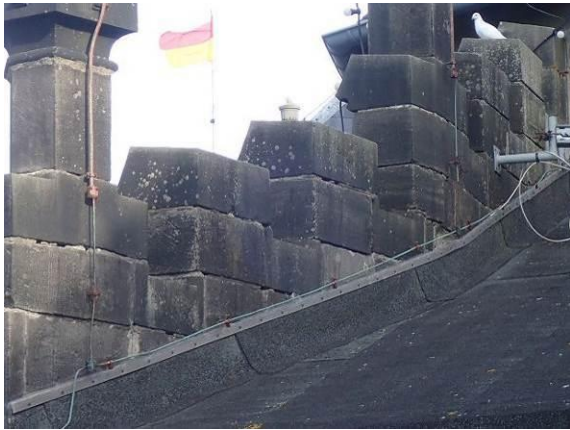
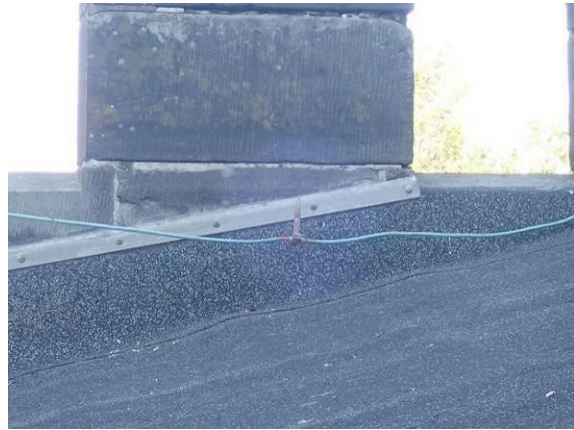
Zinnen der Ostfassade

Anschluss im Detail

- Die Flachdachanschlüsse des Galeriedaches wurden mit Kappleisten an die aufgehenden Mauerwerke angeschlossen. Die Anschlussfugen sind verschlissen.

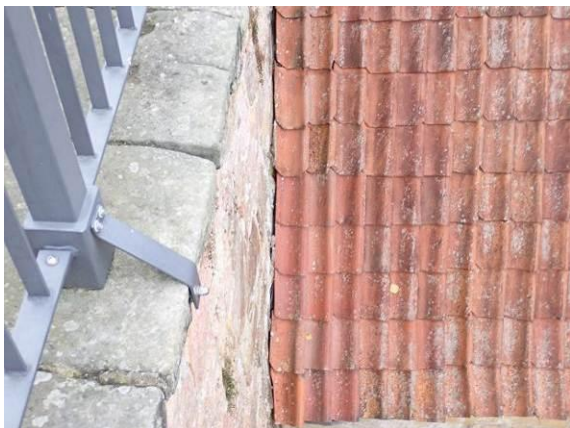
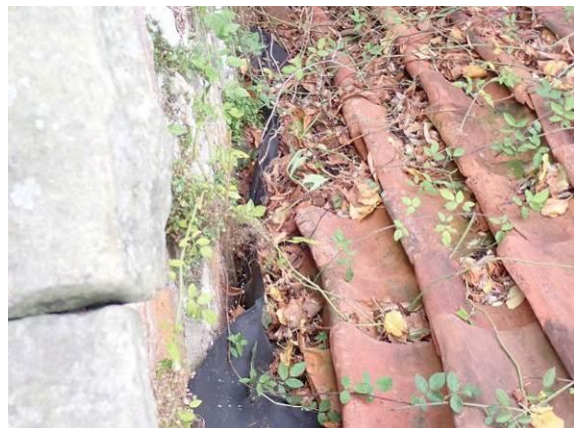
Anschluss zur oberen Wehrmauer

Abgängiger Anschluss im Detail

- Die Dachanschlüsse der Brunnenhäuser zur nördlichen Wehrmauer sind abgängig.
- Die Dachanschlüsse zu den Giebelschildern sind durch Mörtelschläge hergestellt worden. Diese sind überwiegend durch Rissbildungen, Ablösungen und Fehlstellen geschädigt.

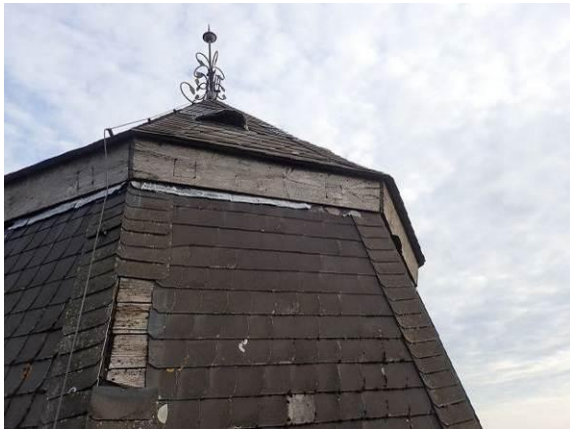
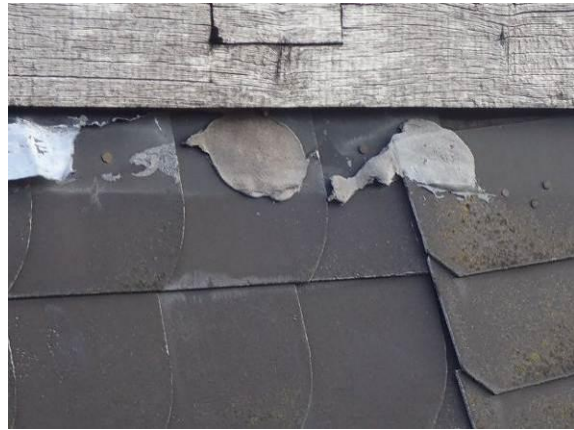
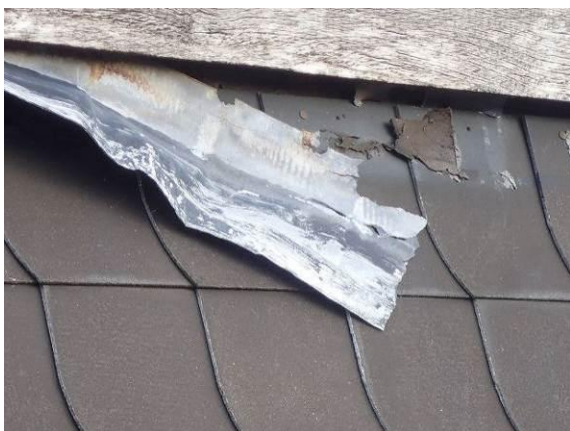
Bleichsürze zum oberen Turmhelmteil

Zustand im Detail

Gelöste Bleichsürze

- Im Bereich der Süddachfläche des Schiffs wurde der westliche Ortgang mit einer Bleirinne ausgestattet. Die Bleibahnen wurden auf dem Stirnbrett befestigt. Aufgrund des Pilzbefalls im Stirnbrett löst sich die Bleichsürze.
- Im Bereich des Turmhelms der Katharinenkirche sind die Bleichsürzen an den Traufen der Helmversprünge überwiegend geschädigt, in Teilen abgängig. Verstärkte Schädigungen zeigen sich an den süd- und westlich ausgerichteten Dachflächen.
- Im oberen Helmbereich sind die Abdichtungen der Lüftungsgauppen überwiegend gelöst und verformt.

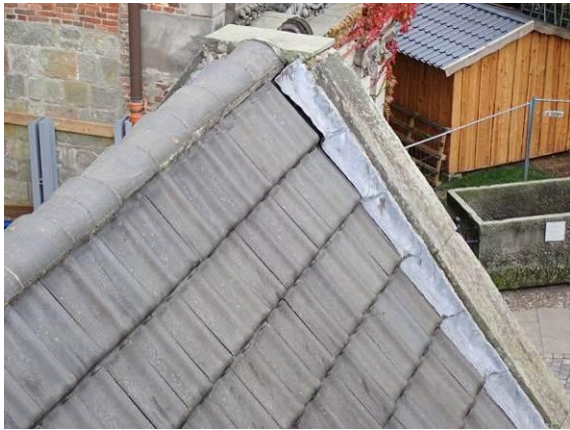
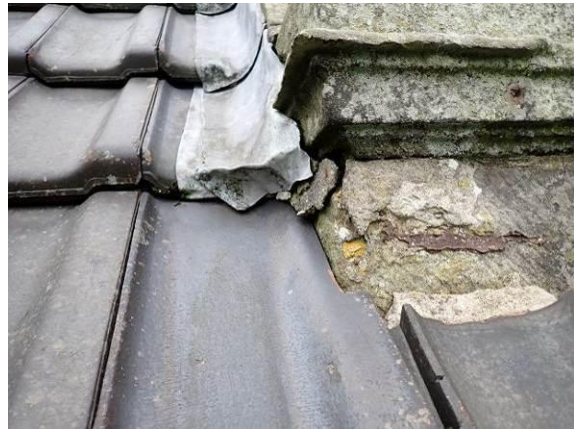
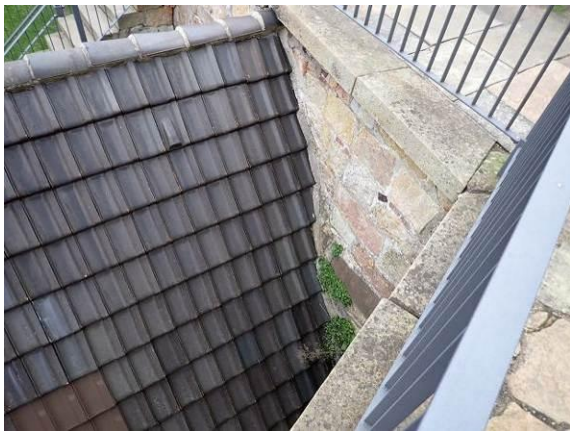
Anschluss Giebschild

Gelöste Bleichürze

Geschädigter Mörtelschlag

- Die Dachanschlüsse zur Wehrmauer sind über Kappleisten hergestellt worden. Die Anschlussfugen sind verschlissen. Der Dachanschluss der östlichen Dachfläche wurde angemörtelt. Der Mörtelschlag ist verschlissen.
- Die Bleichürzen des Dachanschlusses zum Giebschild sind partiell verformt und gelockert.

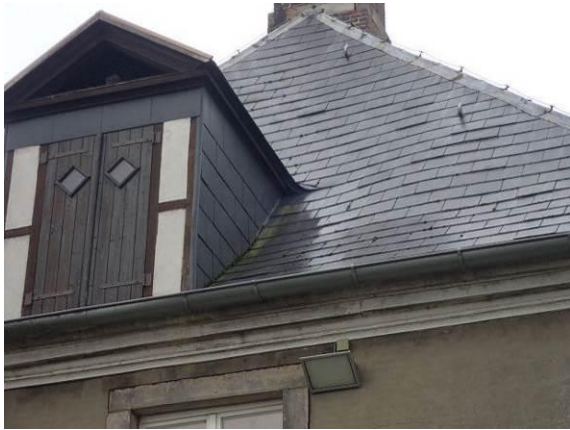
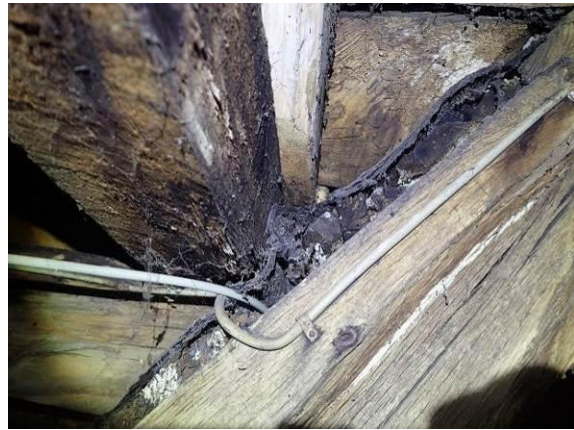
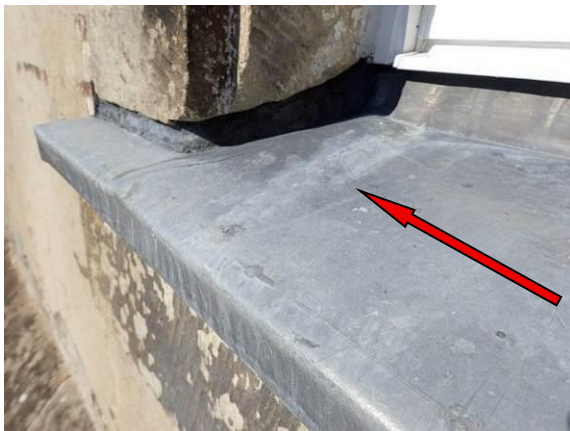
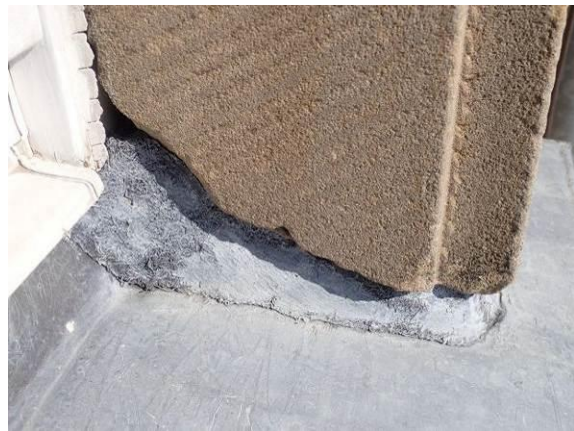
Anschluss Satteldachgaube Ost

Feuchteschaden im Detail

Aufwölbung Bleiabdeckung, Südfassade

Anschluss im Detail

- Im Bereich der Südfassade wurden die Abdeckungen der Sohlbänke aus verlöteten Bleibahnen hergestellt und seitlich starr in die Gewändestücke eingelassen. Es zeigen sich thermisch bedingte Aufwölbungen der Bleibleche.
- Im Bereich der Ostgaube ist die Dachfläche des Walmes stark verformt. Im Inneren zeigen sich Anzeichen, die auf eine temporäre Überbeanspruchung hindeuten. Im Zuge der Inspektion war dieser Bereich nicht vollständig einsehbar.

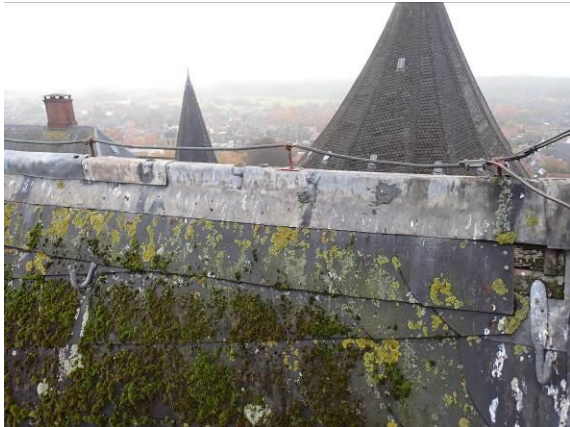
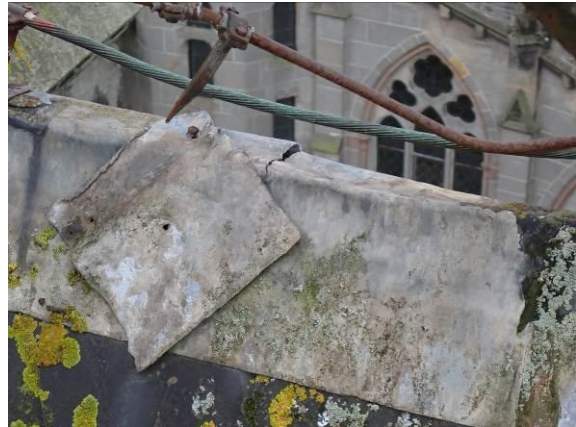
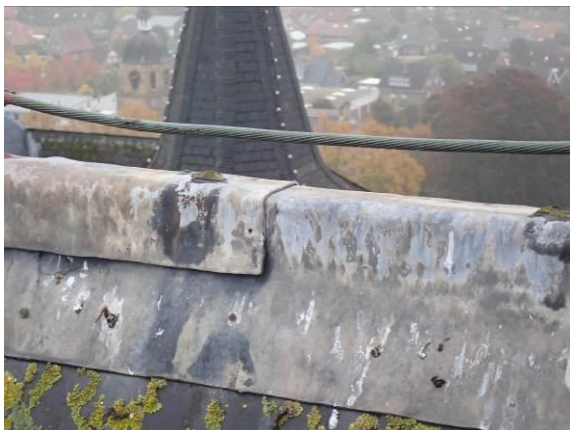
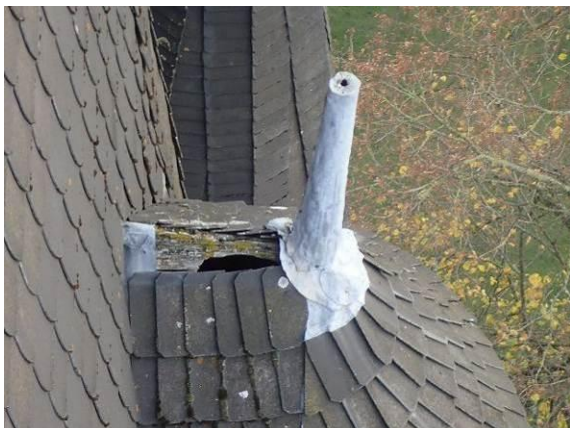
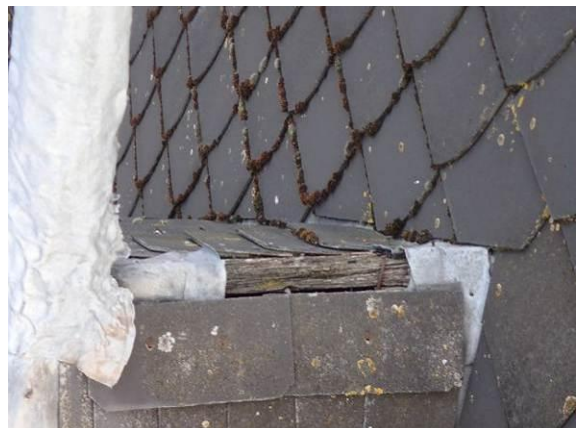
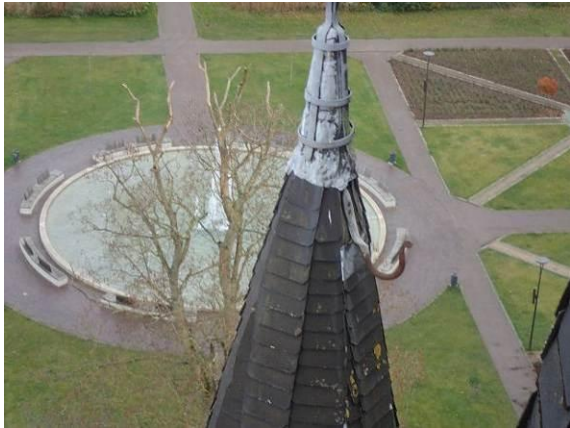
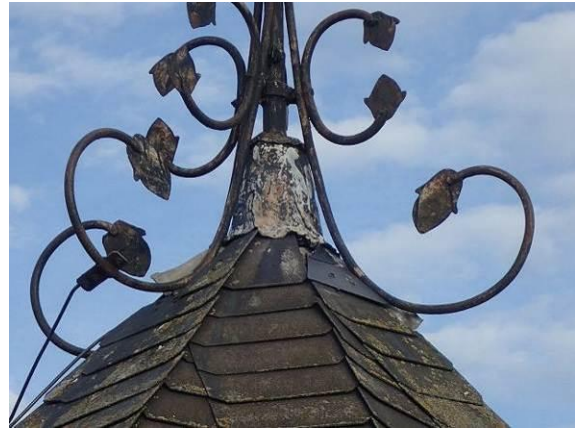
Bleifirst der Kronenburg

Zustand im Detail

Gelöstes Abdeckblech

Abgängige Firstausbildung

Weitere fehlendes Firstblech

Gerissene Haube Turmspitze Nordwest

Zustand der Hauptspitze im Detail

- Die Firstausbildungen des Turmhelms sowie der Nebenhelme der Katharinenkirche zeigen Schädigungen durch Fehlstellen, Rissbildungen und abgerutschte Bleibahnen in unterschiedlichen Intensitäten. Verstärkt ist der südwestliche Bereich betroffen. Die Unterkonstruktion ist geschädigt.
- Im Bereich der Kronenburg sind die Bleifirste durch Rissbildungen, Fehlstellen und Einschränkungen in der Befestigung geschädigt.
- Im Bereich des Marstalls zeigen die Firstausbildungen kleinere Schädigungen durch Rissbildungen und Verformungen.

Als Ursache kommen verschiedene Möglichkeiten, wie z. B. mechanische Einflüsse, Befestigungsmängel oder Überschreitung der Nutzungsdauer, in Betracht. Durchfeuchtungen können zu Folgeschäden der darunter liegenden Bauteile führen.

- **Dachhaut im betroffenen Bereich aufnehmen.**
- **Angrenzende durchfeuchtete Bereiche vor der Neueindeckung überprüfen und ggf. reparieren.**
- **Die First- bzw. Gratausbildungen erneuern.**

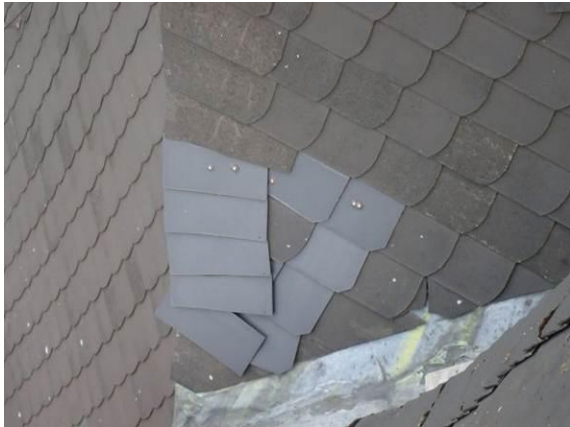
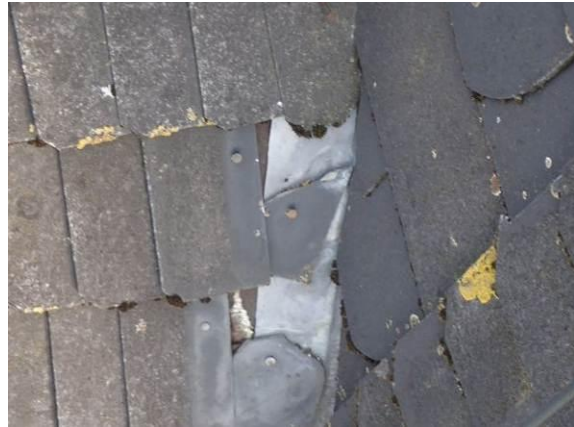
Kehle Turmhelm Katharinenkirche

Geschädigte Kehle; Kronenburg

- Im Bereich der Katharinenkirche sind die Kehlen zu den Ecktürmen und Gauben verformt, Bleche eingerissen und in Teilen undicht.
- Die Kehlen der Kronenburg sind partiell geschädigt. Verstärkt ist die Kehle Nordwest zwischen Südflügel und Westflügel betroffen. Siehe hierzu auch Zimmererarbeiten.

Als Ursache kommen Korrosion des Kehlblechs, mangelhafte Überdeckungen oder Löcher durch mechanische Einwirkungen infrage. Derartige Leckagen haben ein besonders hohes Schadenspotenzial, da bei Niederschlägen stetig Wasser eingetragen wird, was die Grundlage für Pilzbefall bildet. Da sich unterhalb der Dachkehlen konstruktive Knotenpunkte des Tragwerks befinden, können aufwändige Instandsetzungsmaßnahmen nötig werden, wenn z. B. Hausfäulepilze auftreten.

- **Einzelne Schäden durch Reparatur der Dachkehlen beheben.**
- **Erneuerung der abgängigen/stark geschädigten Eindeckung der Dachkehle.**
- **In diesem Zuge sollte der Zustand der darunter liegenden Bauteile überprüft und ggf. instandgesetzt werden.**

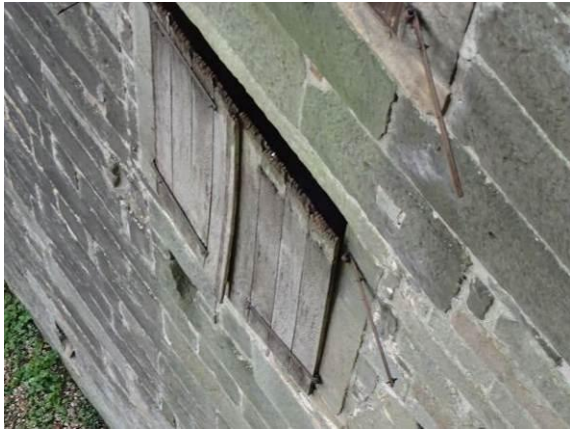
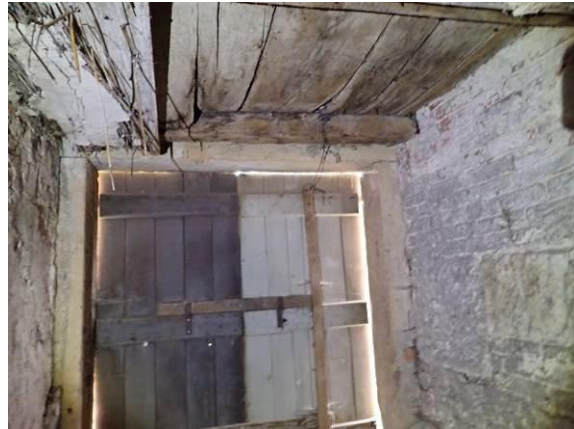
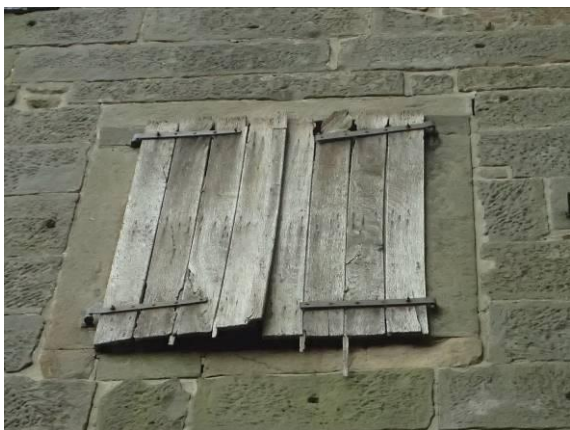
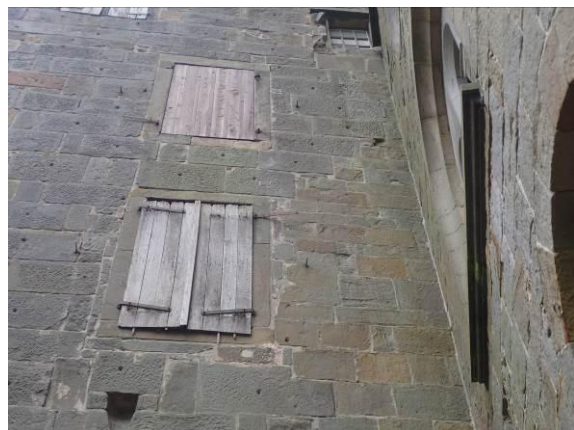
Nordflügel, Kronenburg Ortgangverkleidung Ost

Geschädigte Fensterläden, Nordflügel, Kronenburg

Weitere geschädigte Klappläden

- Im Bereich des Nordflügels der Kronenburg sind in der Nord- und Westfassade teilweise die Fensterläden stark geschädigt. Teile drohen abzustürzen. Die innere Sicherung ist unterdimensioniert.

Durch z. B. stetige Bewitterung, mangelnde Wartung etc. ist es im Laufe der Zeit zu schweren Schädigungen der Holzsubstanz durch Holzschädlinge gekommen.

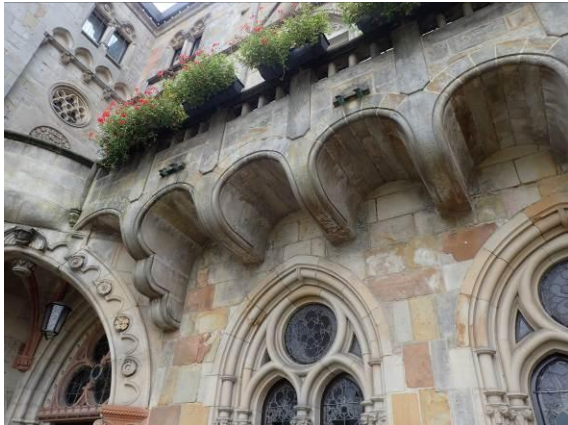
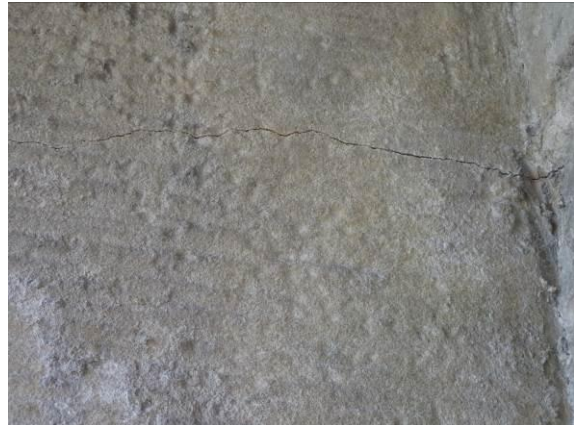
Balkon Ostfassade, Kronenburg

Rissbildung in den Kragsteinen

- Im Bereich des Westflügels zeigen die Kragsteine des Ostbalkons Rissbildungen in den unteren Bereichen. Siehe hierzu auch Naturwerksteine geschädigt.

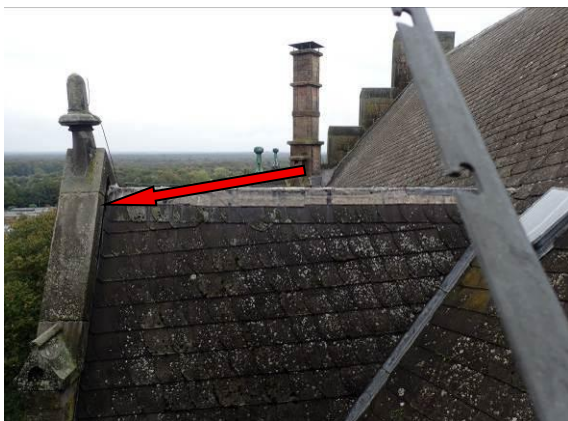
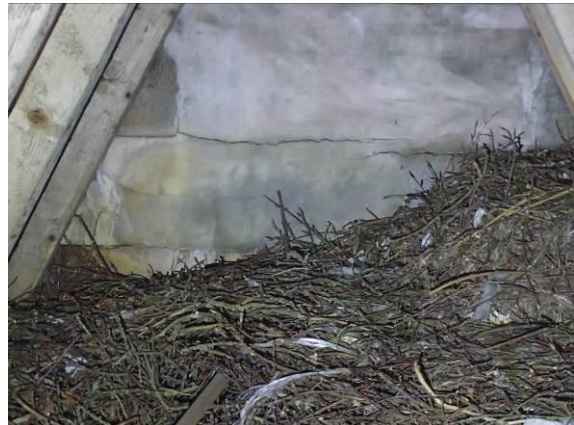
Giebelschild, Westgaupe

Verformung im Detail

- Im Bereich des Westflügels hat sich das südliche Westgiebelschild von der Dachfläche gelöst. Hier korrodiert ein Anker im Giebelschild.
- Im Bereich des Südflügels sind verstärkt im südöstlichen Teil, die Deckenbalkenaufleger in der Decke über dem ersten Obergeschoss geschädigt.

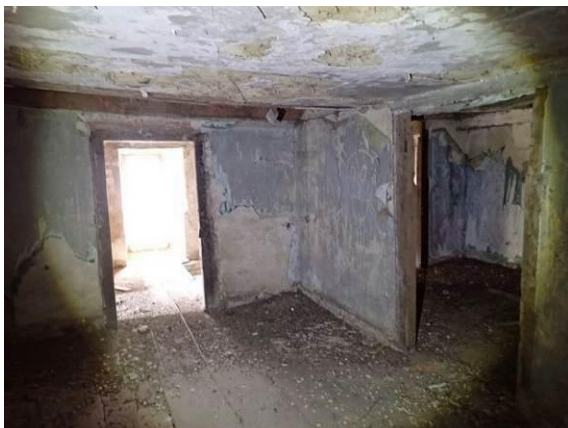
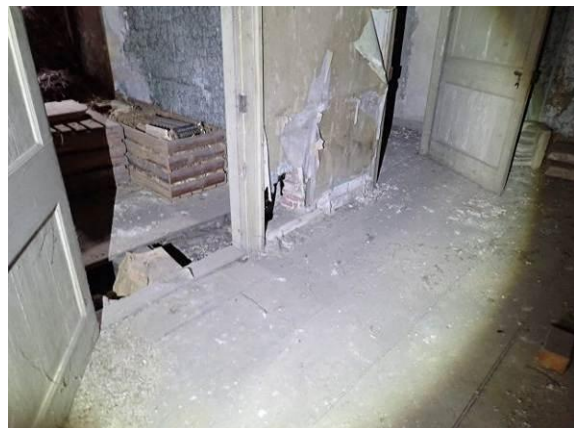
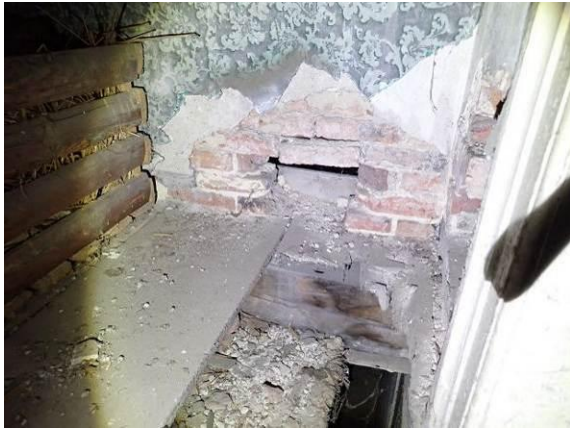
Innenwände Nordflügel

Ablastung im Detail

Weiteres Aufstandsdetail

- Im Bereich des Nordflügels ruhen die nachträglich errichteten Innenwände auf den Holzbalkendecken, die teilweise nach dem Ausbau des Kreuzgratgewölbes nachträglich eingebaut wurden. Verwendet wurden teilweise Fachwerkkonstruktionen und teilweise halbsteinige Massivmauerwerke in unterschiedlicher Kombination. Eine direkte Durchstützung über alle Geschosse ist nicht gegeben. In der Folge kommt es zu massiven Verformungen der Deckenscheiben und Gefügeschäden.

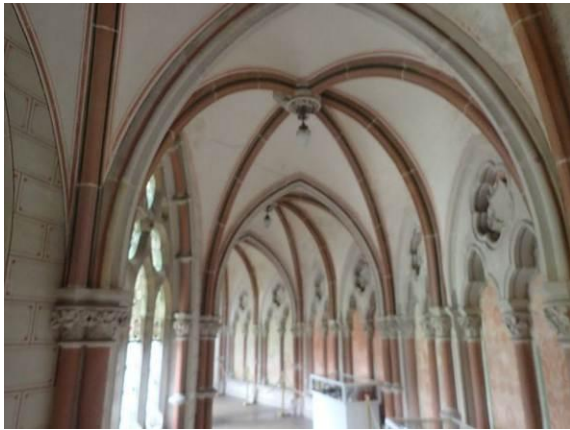
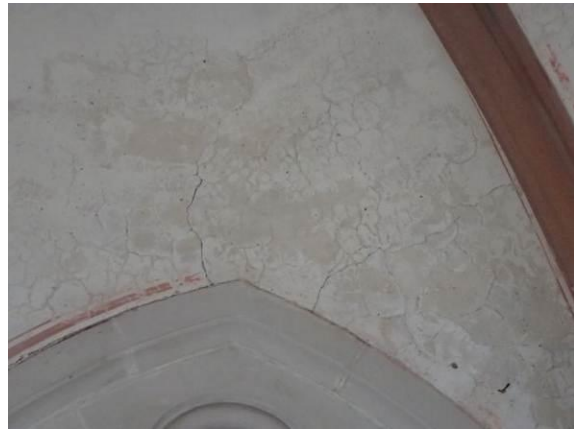
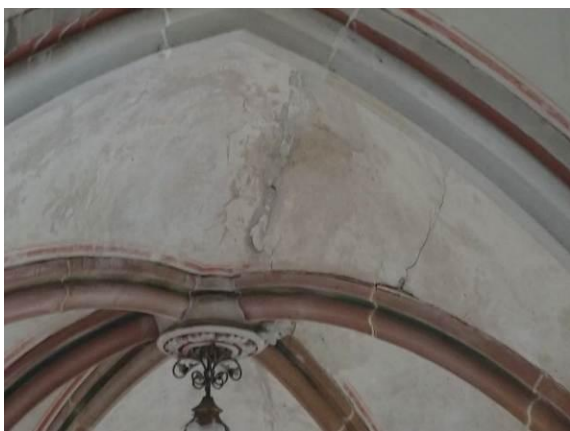
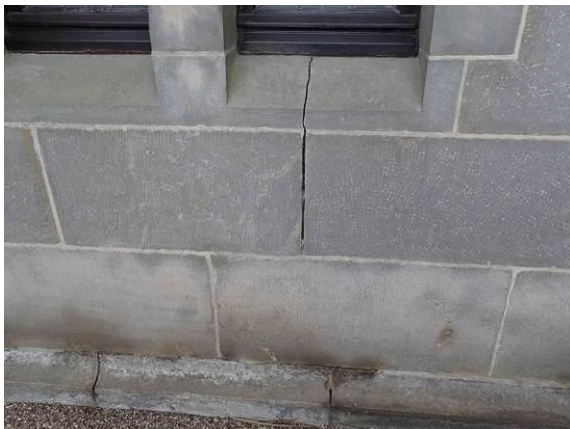
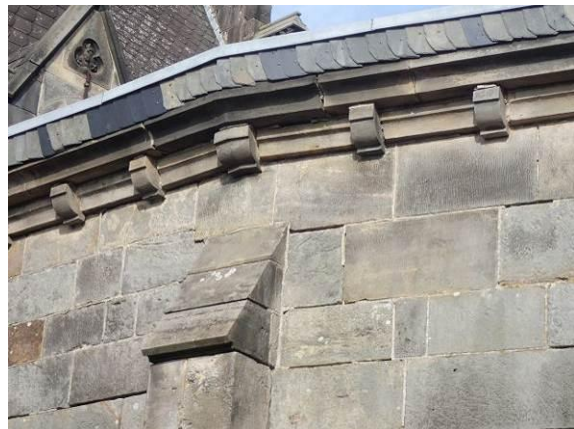
Teilansicht Innenraum im ersten OG

Feuchteschäden in den Kappensegeln

Verformung und Rissbildung im Detail

Rissbildungen in den Fensterachsen

Geschädigte Verfugung der Westfassade

- Im Obergeschoss der Galerie zeigen sich Rissbildungen und Verformungen in den Bögen, Gewölben und Wiederlagern, die auf eine Auflagerverschiebung hindeuten. Sicher hierzu auch Monitoring und konstruktive Rissbildungen.
- Nach Mitteilung des Hausmeisters finden sich zeitweise Putzreste auf den Böden, die auf eine anhaltende Verformung schließen lassen.

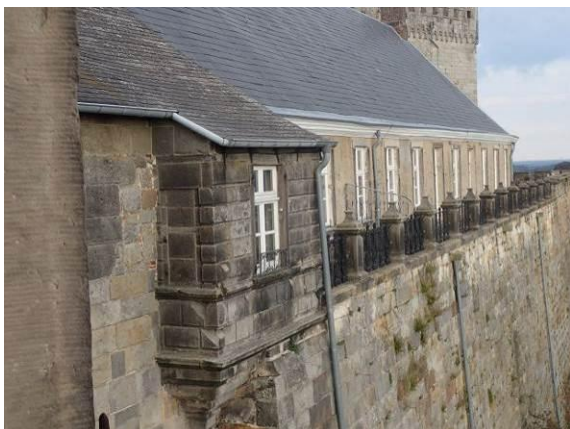
Ansicht Erker Süd

- Im Bereich der Südfassade befindet sich im westlichen Teil, unterhalb des Kragerkers ein kleines Steindach, welches einen Mauerwerksversprung abdeckt. Aufgrund der Verformung der Außenschale im lastabtragenden Mauerwerk, siehe hierzu auch Schadenskomplex- mehrschalige Massivmauerwerk, zeigen sich Gefügeschäden im Steindach.

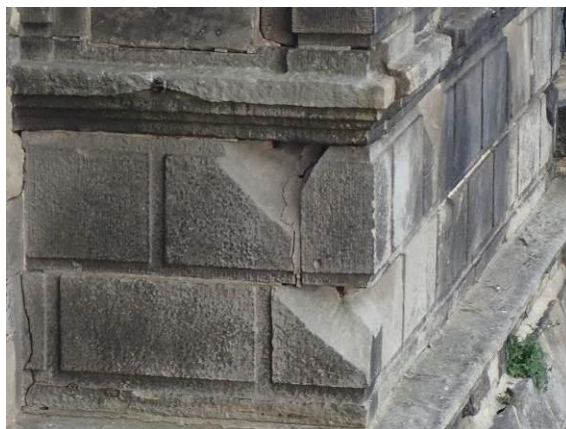
Steinausbrüche im Detail

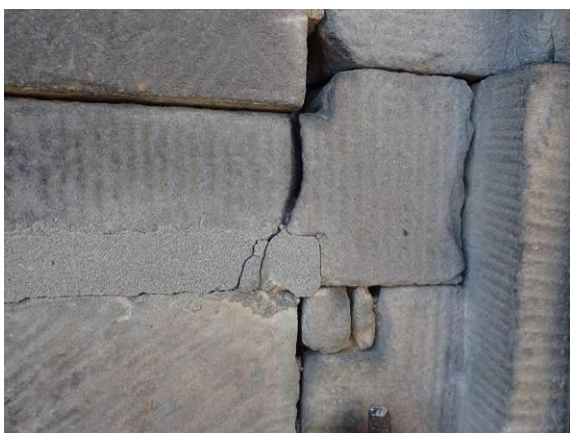
Rissbildung an der Traufwand des Erkers im Detail

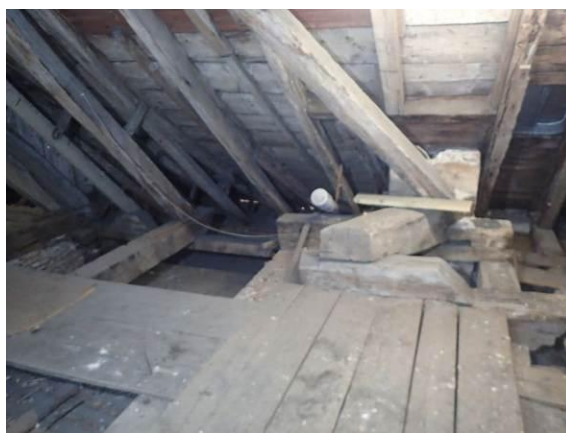
Teilansicht Dachtragwerk

- Im Bereich des Kragerkers Süd wurde das Dachtragwerk als Schleppdach aus mehreren Aufschieblinglagen auf dem Dachtragwerk des Marstalls abgelegt. Eine eigene konstruktive Aussteifung der Aufschieblinglagen ist nicht gegeben. Durch die Schornstein-auswechslung wird die Konstruktion weiter geschwächt. Die verwendeten Hölzer sind zudem unterdimensioniert. In der Folge kommt es zu Verformungen der Dachhaut, verstärkt im Schornsteinbereich, was zur Einleitung von Horizontalkräften in den Kragerker geführt hat. In der Folge sind Sandsteine, verstärkt an den Verklammerungen ausgebrochen. Der Sturzriegel über dem Fenster ist gebrochen. Im Weiteren zeigen sich Rissbildungen und Verformungen an den Anschlüssen zu den angrenzenden Mauerwerken der Giebelwände.

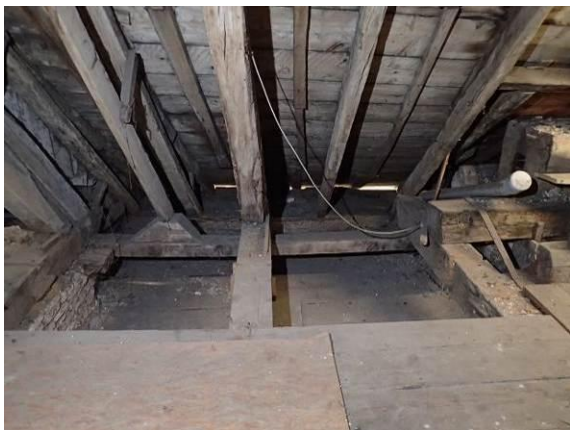
Aufsattelung Schleppdach im Detail

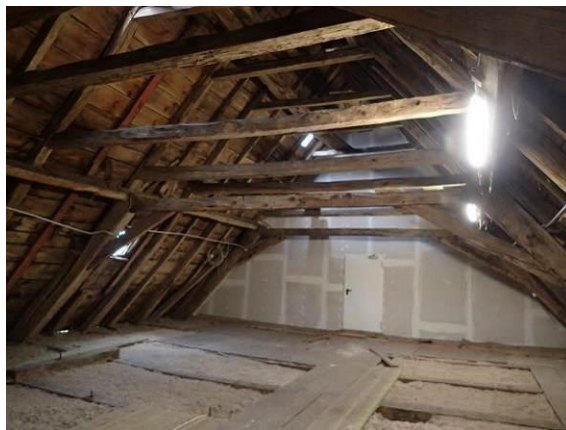
Teilansicht Dachtragwerk

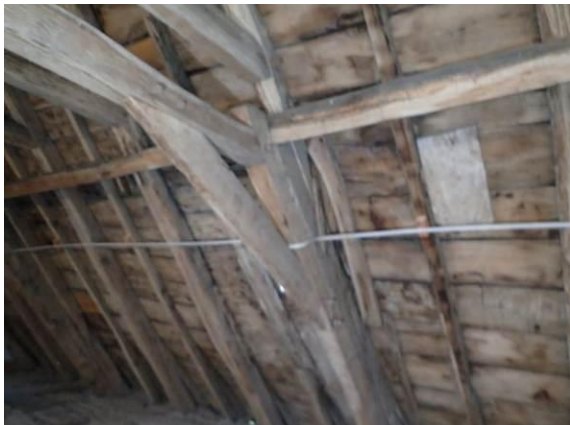
Zwischensparren ohne konstruktive Einbindung

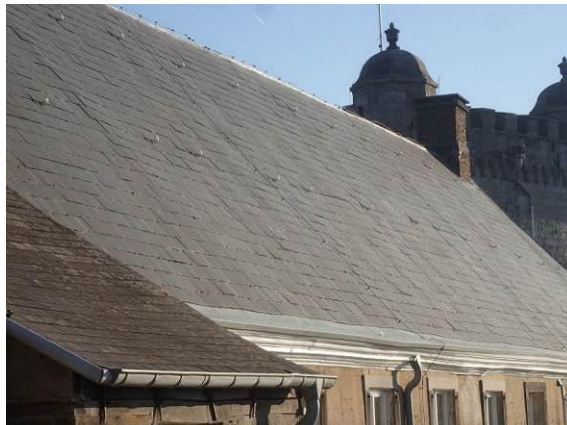
Verformung Dachfläche

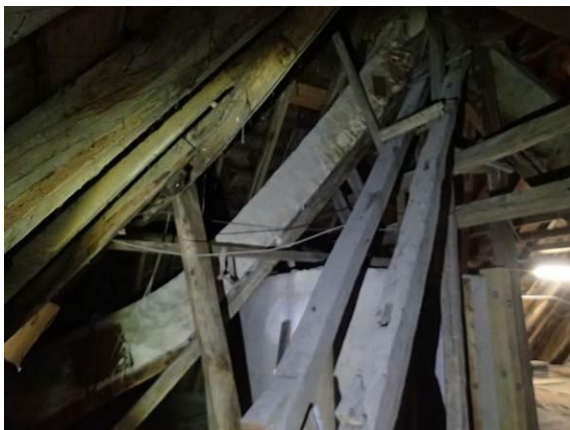
Lastkonzentration durch verzogene Schornsteine

- Im östlichen Bereich des Marstalls befanden sich vier verzogene Schornsteine, die in einem zentralen Schornsteinkopf münden. Der Schornstein Nordost wurde abgebrochen. Die Abstützung der verzogenen Schornsteinzüge lasten auf den Deckenbalken ab. Infolge des überformten Innengerüsts erfolgte eine verstärkte Durchbiegung der Deckenscheibe, wodurch sich die lastabtragenden Bauteile teilweise der Belastung entzogen haben. Dies hat zur Verformung des östlichen Walmes sowie zu Gefügeschäden im Schornstein Südost geführt. Die Verbindungsmittel in den Verstärkungen sind durch die Schwindung des Holzes gelockert.

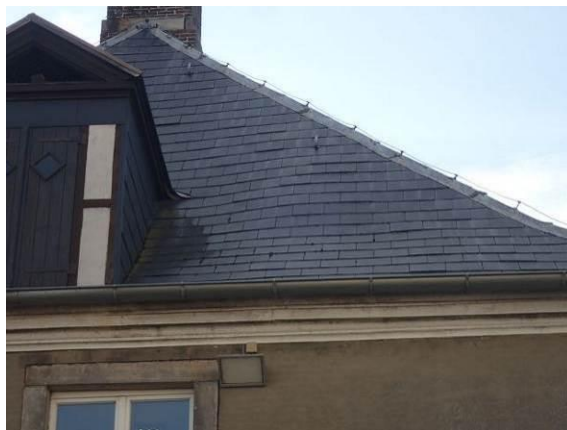
Verformung Dachfläche

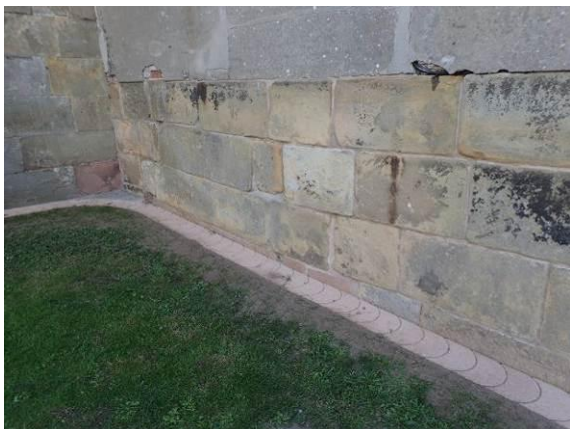
Verformung Ostfassade

- In der Ostfassade zeichnen sich im dritten Obergeschoss Rissbildungen ab, die auf eine verstärkte Einleitung von Horizontallasten aus dem Dachtragwerk schließen lassen. Das Rissbild wird durch setzungsbedingte Verformungen überlagert.

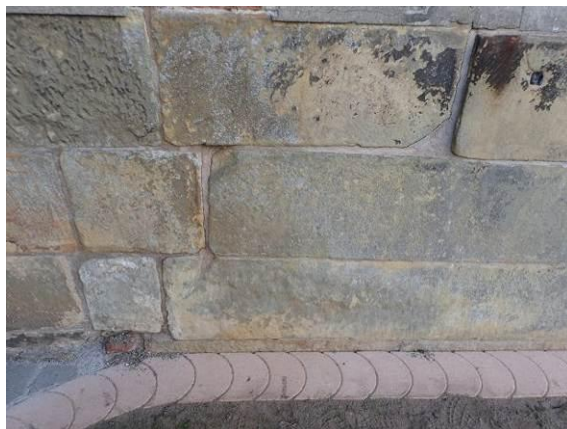
Rissbildungen in den erneuerten Fugen

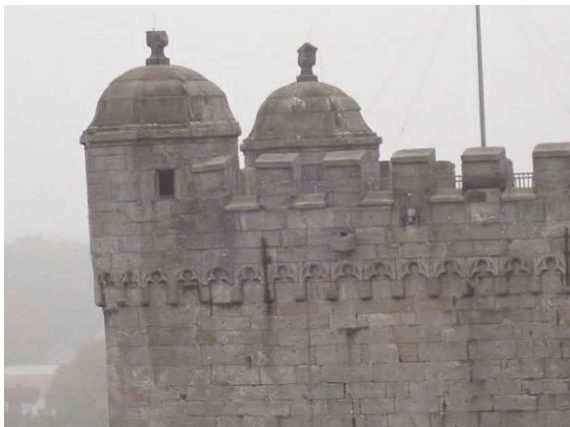
Verformte Wacherker

- Im Bereich der Mauerkronen und der Wachtürme haben sich die Mauerwerke aufgrund von Bindemittelauswaschungen und Gefügeschäden in der Außenschale zum Teil massiv verformt. Verstärkt sind die Westfassade und die Südfassade betroffen. Die Mauerwerksgefüge in den Mauerkronen sind überwiegend stark geschädigt. Teilbereiche drohen zu versagen. Siehe hierzu auch Schadenskomplex mehrschalige Massivmauerwerke sowie Schadenskomplex durch ungünstigen Feuchte- und Schadsalzhaushalt. Der Zustand des Bestands hat sich im Vergleich zur ersten Bauteilinspektion 2021 massiv verschlechtert.

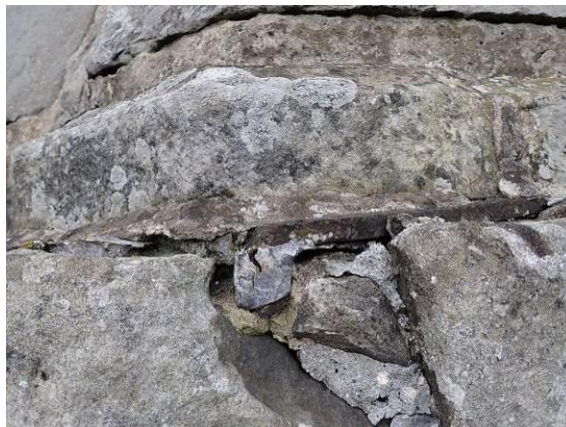
Abgängige Steinklammer

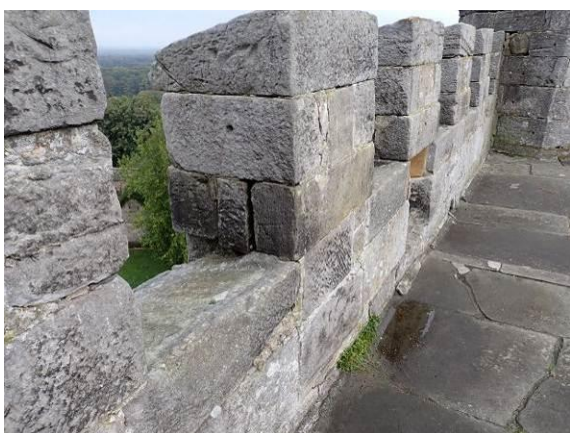
Verformter Zinnenkranz

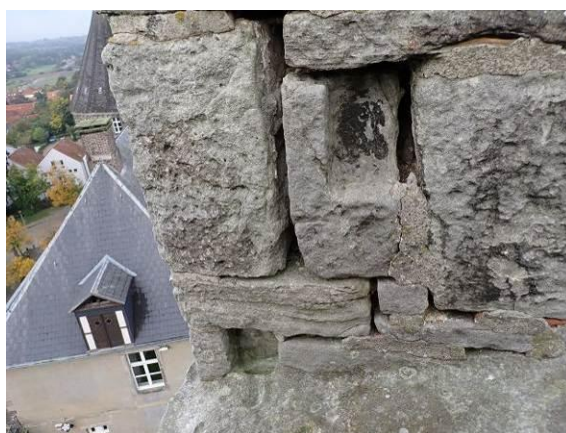
Gefügeschaden in einer Zinne

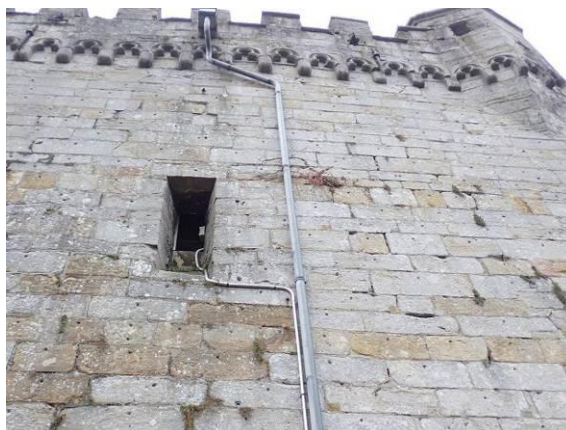
Verformung Südfassade

- Im zentralen Bereich der Südfassade zeigt sich eine starke Verformung der Außenschale. In den geschädigten Fugen hat sich Pflanzenbewuchs angesiedelt. Zeitversetzt zu Regenereignissen kommt es zum Wasseraustritt aus den geschädigten Fugen. Das Schadensbild hat sich im Vergleich zur Bauteilinspektion 2021 massiv verschlechtert. Ein Teilversagen kann nicht ausgeschlossen werden. Die übrigen Fassaden zeigen Schädigungen in geringeren Ausmaßen. Siehe hierzu auch Schadenskomplex mehrschalige Massivmauerwerke und Schadenskomplex durch ungünstige Wasserführung.

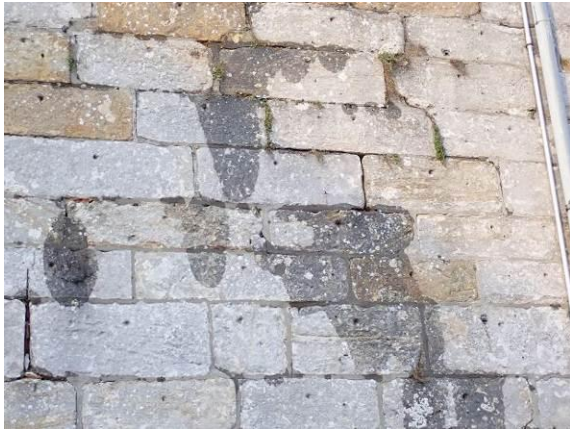
Wasseraustritt aus den Fugen

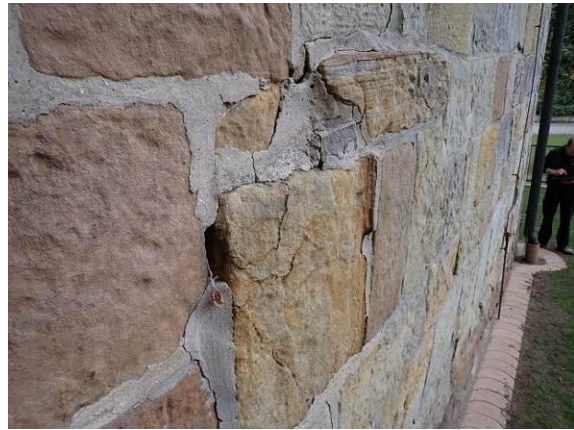
Verformung im Detail

- Im Bereich des Schiffs zeigen die mehrschaligen Massivmauerwerke der Südfassade sowie der Westfassade Verformungen und Gefügeschäden, die auf ein in Teilen großflächiges Ablösen der Außenschale vom Kernmauerwerk hindeuten. Siehe hierzu auch Schadenskomplex durch ungünstigen Feuchte- und Schadsalzhaushalt.
- Der Turm der Katharinenkirche besteht aus einem dreischaligen Massivmauerwerk. Das Bogenmauerwerk im Erdgeschoss der Westwand wird ungleichmäßig durch die einzelnen Schalen belastet. Es zeigen sich Rissbildungen im Bodenmauerwerk sowie Verformungen der westlichen Schale, welche sich in den oberen Wandbereichen verstärkten. Siehe hierzu auch konstruktionsbedingte Verformungen/Rissbildungen.

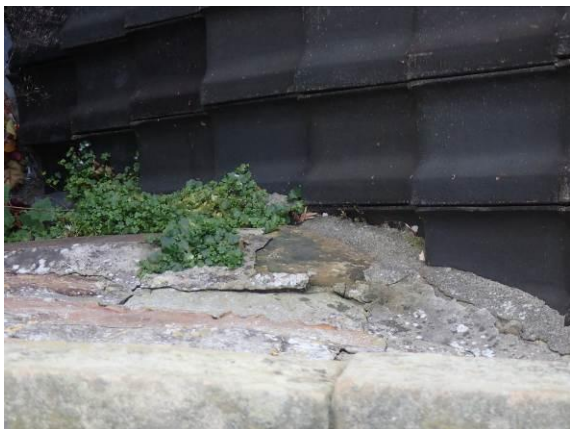
Verformung Außenschale im Detail

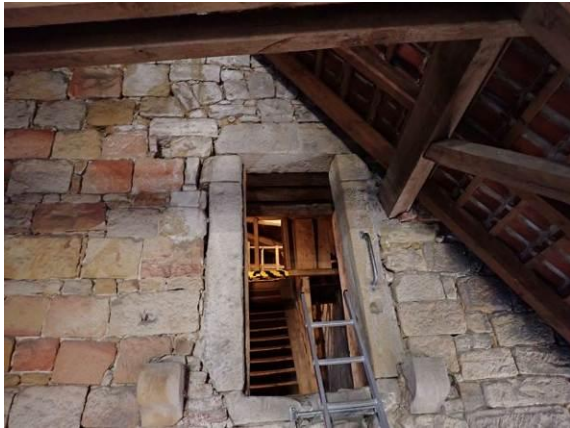
Gefügeschaden im oberen Wandbereich

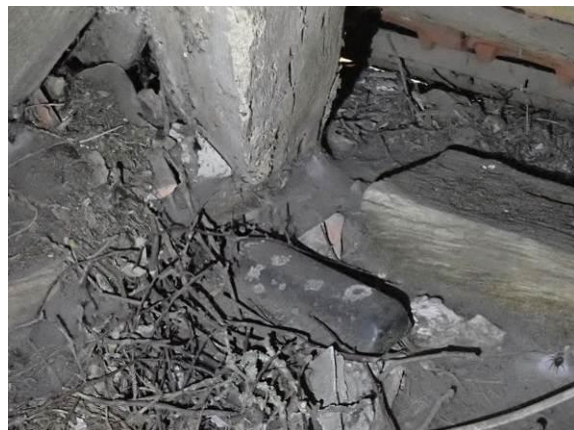
Verformung im Schwellenkranz

- Das Dachtragwerk des Torhauses wird durch ein Kehlbalkendach gebildet. Die Deckenbalken sind nicht mit den Sparrenschwellen verbunden. Die Sparrengebinde sind unterdimensioniert, überwiegend stark verformt, teilweise gebrochen und in den Verbindungen gestört. Die Schifter sind nicht in das Tragwerk eingebunden und unterdimensioniert. Die eingebauten Ausgleichshölzer sind unterdimensioniert und nicht in die Tragstruktur eingebunden. Die Schwellen haben sich in Teilen massiv verformt, was zu verstärkten Horizontalkräften in den Mauerwerken führt. Diese sind entsprechend verformt, zeigen Rissbildungen und Gefügeschäden. Die Werksteinbestände zeigen teilweise Kantenabplatzungen. Die Steine der Traufgesimse sind gelockert. Ein Versagen kann nicht ausgeschlossen werden.

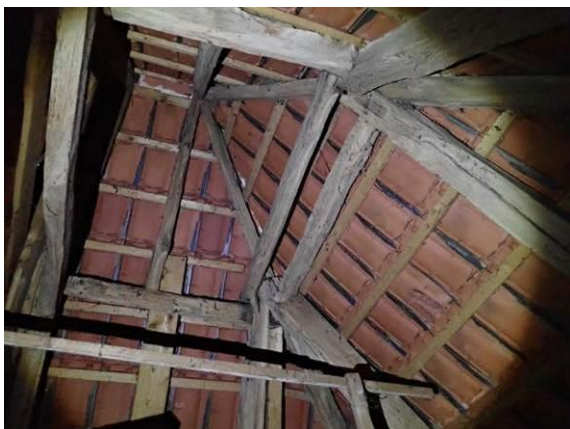
Fehlende Sicherung des Walms

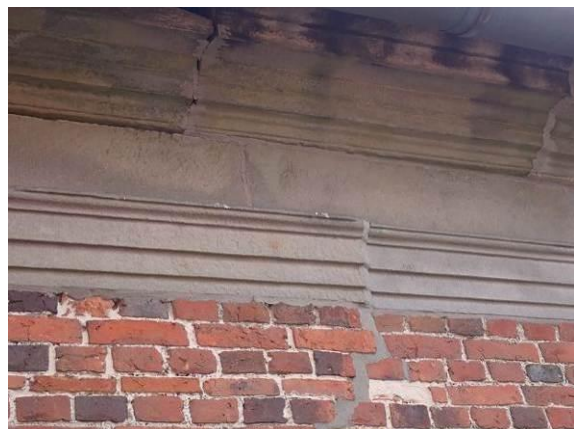
Verformung Traufgesims

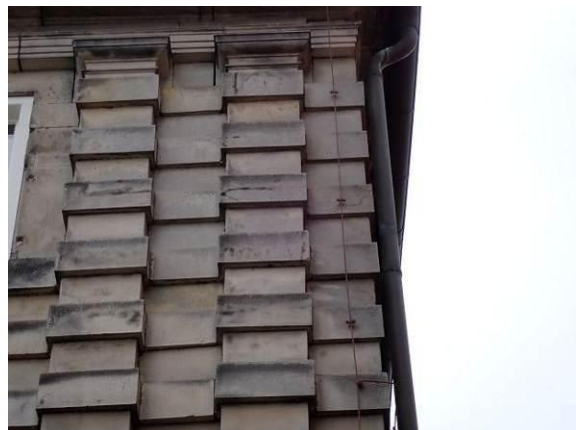
Wiederlager durch unverzahnte Lisenenbänder

- Die Traufwände des Torhauses wurden als spätere Hinzufügung in den Baukörper eingebracht. Die Torbögen werden durch seitliche Wiederlager, die als reich profilierte Lisenen additiv aneinander gereiht wurden, erstellt. Diese sind nicht verbandstechnisch miteinander verbunden. Es kommt im Zuge der Beanspruchung zum Separieren der Lisenen untereinander. In der Folge senken sich das Bogenmauerwerk sowie die darüber liegenden Bereiche ein, was zu Überbeanspruchungen der Kantenbereiche der Natursteine führt. Siehe hierzu auch konstruktionsbedingte Verformungen/Rissbildungen.

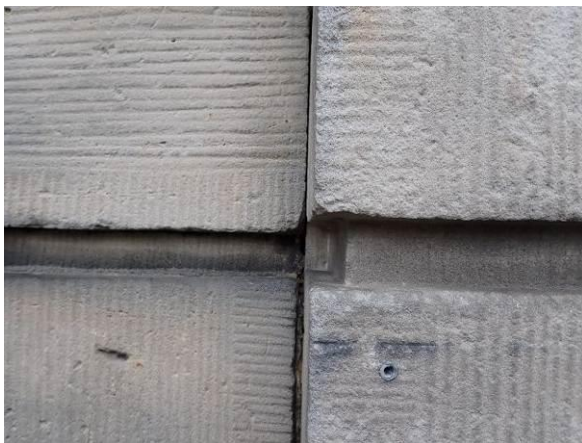
Verschiebung im Stoßfugenbereich

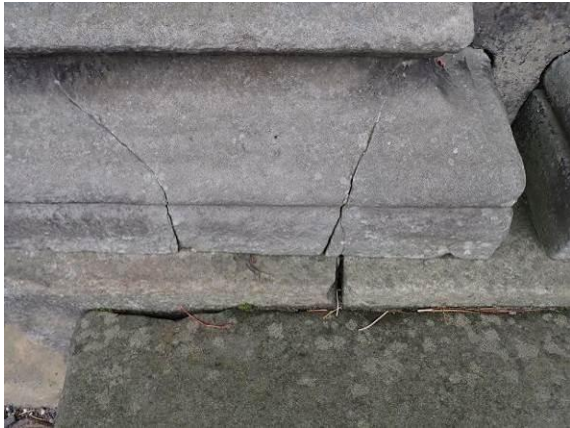
Rissbildung durch ungleichmäßige Beanspruchung

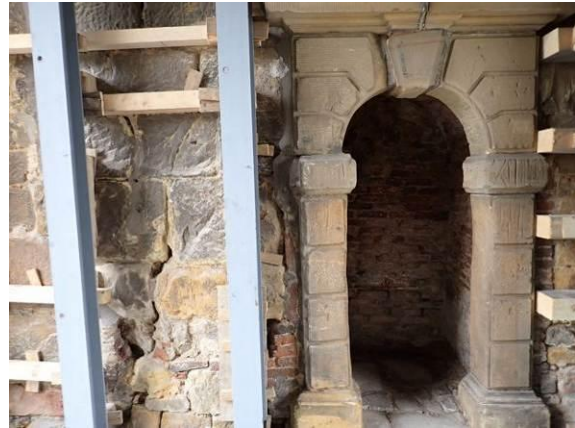
Schalenmauerwerk als Gewölbewiederlager
