## Inspektionsbericht

**Burganlage Bentheim, Schlossstraße 7, 48455 Bad Bentheim**  
**Bauteilinspektion, Gebäudebestand**

Oberer Burghof, Ansicht von Ost, November 2025

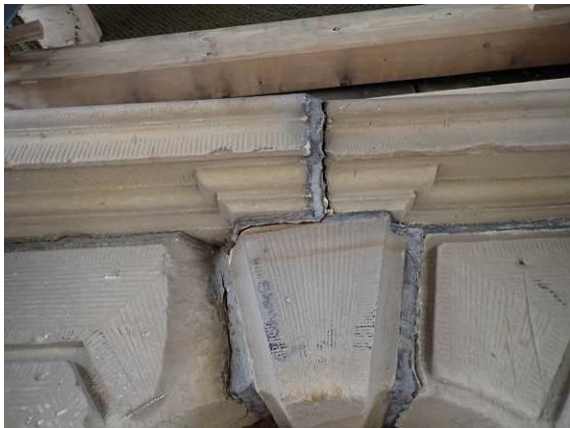
Verformung am Gewände

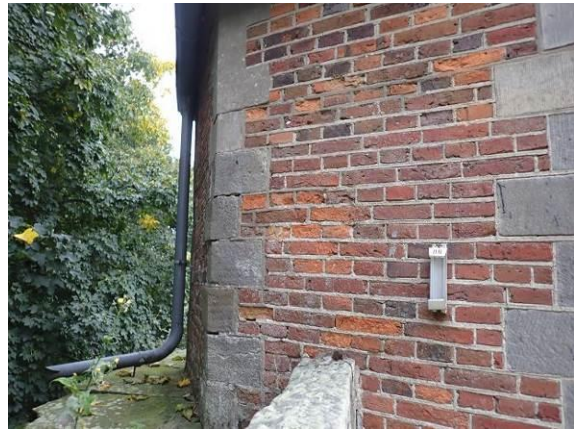
Ablastung im Detail

- Der Treppenpavillon auf dem oberen Burghof lastet zum Teil auf der nördlichen Burgmauer ab. Aufgrund der Verformung der Wehrmauer, neigt sich der Baukörper Richtung Nord. Die südliche Fensterachse zeigt Rissbildungen. Im Zuge eines möglichen Teilversagens der Wehrmauer kann eine Beeinträchtigung des Kraftflusses des Pavillons nicht ausgeschlossen werden. Siehe hierzu auch gesonderten Bericht zu den Wehrmauern.

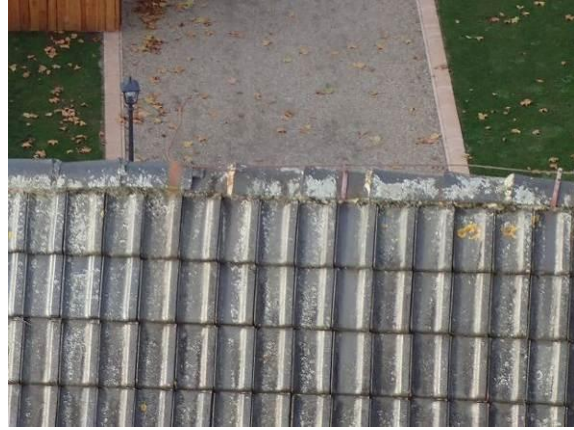
Verformte Fangleine am ehemaligen Kassenhaus

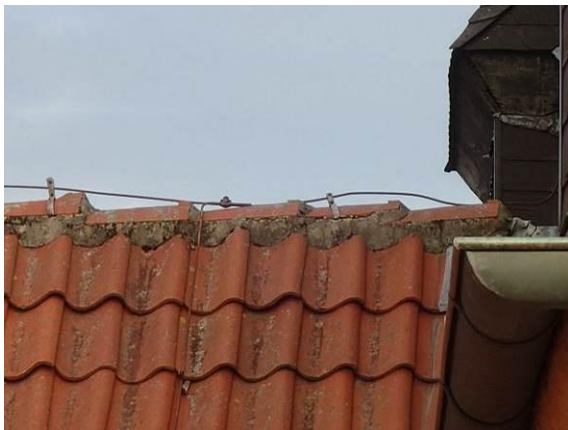
Verformte Fangleine, Katharinenkirche

Am äußeren Blitzschutzsystem der Anlage sind folgende Mängel vorhanden:

Sind Bauteile, gelöst, korrodiert oder Mängel an der Erdung vorhanden ist der Schutz durch die Anlage eingeschränkt.

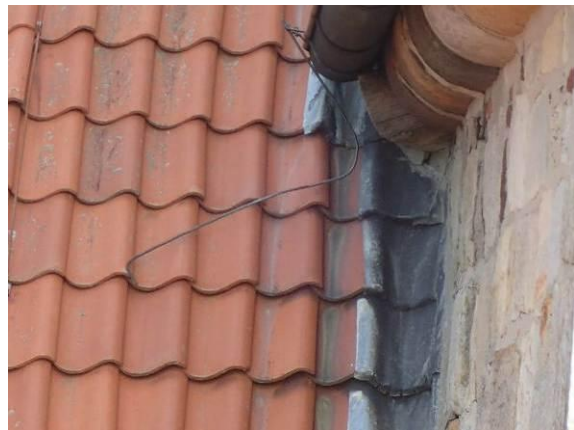
Durchtrennte Fangleine

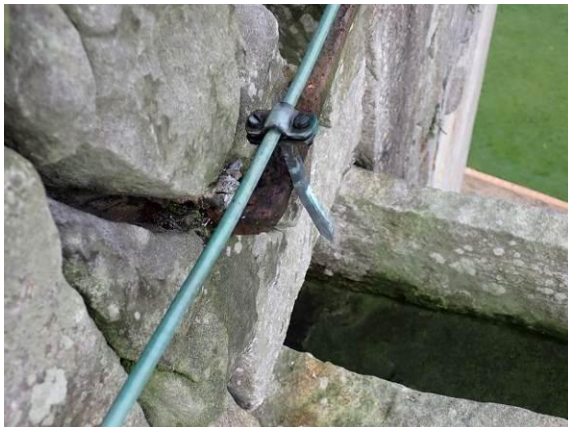
Gelöste Verankerung am Pulverturm

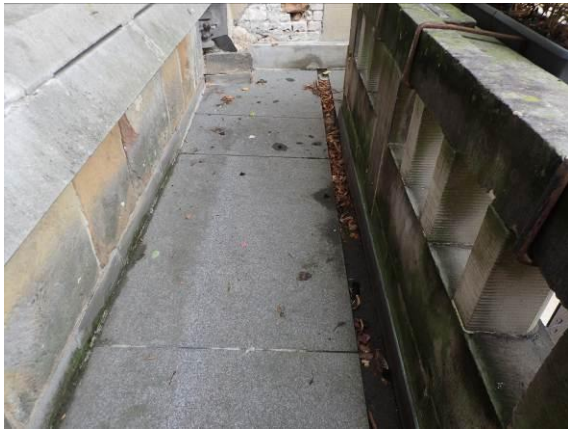
Balkon Ost, Westflügel der Kronenburg

- Im Bereich der Ostfassade der Kronenburg ist die Ablaufrinne des Ostbalkons im ersten Obergeschoss verstopft.
- Im Bereich des Pulverturms sind die Abdeckplatten der oberen Plattform überwiegend durch die Schädigung im Unterbau verformt. Die Entwässerung über die Wasserspeier ist beeinträchtigt. Durch geschädigte Fugen und Platten dringt massiv Wasser in die Konstruktion ein. Siehe hierzu auch Schadenskomplex durch ungünstigen Feuchte- und Schadsalzhaushalt. Durch die geschädigte Entwässerung der oberen Südwestterrassen wird der Pulverturm weiterhin verstärkt beansprucht. Siehe hierzu auch Schadensbericht Wehrmauern.

Durch eingeschränkt ablaufendes Oberflächenwasser kommt es zur Bildung von Druckwasser, was über geschädigte Fugen, Bauteilanschlüsse oder Risse in die Konstruktion eindringt. Weiterhin wird der Porenraum der meisten mineralischen Materialien verstärkt mit Wasser gefüllt. Es kommt zum Anstieg der Material- und Bauteilfeuchten. Daraus resultieren z. B. Bindemittelauswaschungen, Frostschäden, Schadsalzausblühungen, Korrosion von Metallbauteilen oder Holzschädlingsbefall etc.

- Beobachten der Veränderungen im Schadensverlauf
- Beobachten des Insektenbefalls
- Rückschnitt des Pflanzenbewuchses
- Reinigung und Pflege der Gebäudeentwässerung

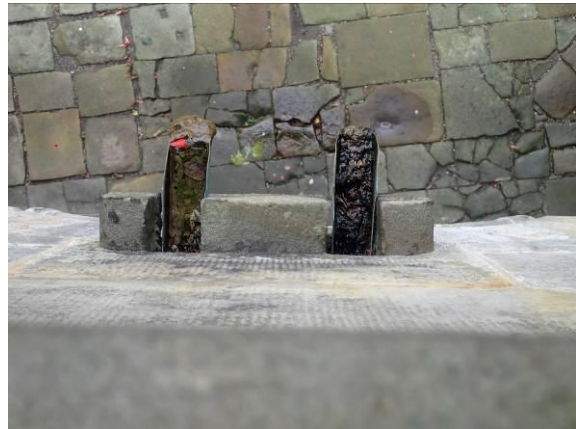
Zustand der Abflüsse

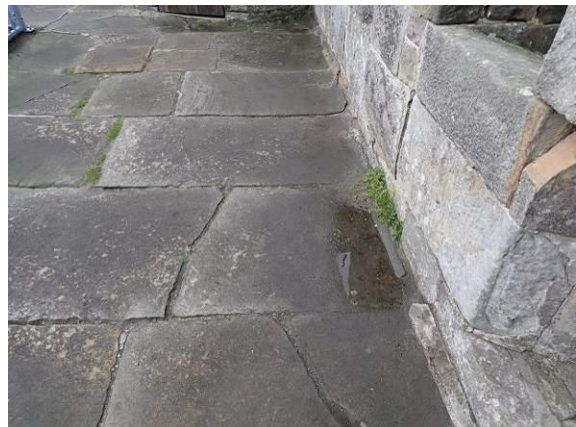
Verformung im Detail

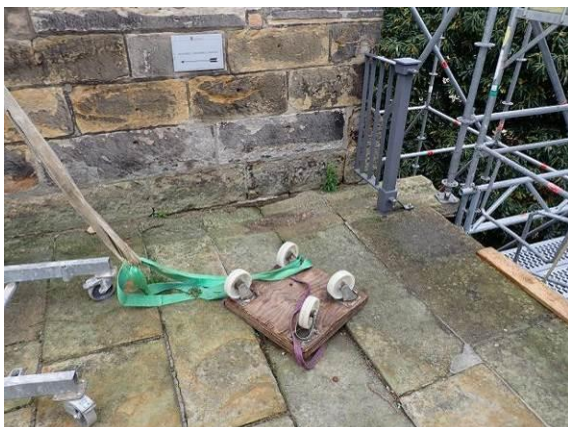
Verformter Bodenbelag am Pulverturm

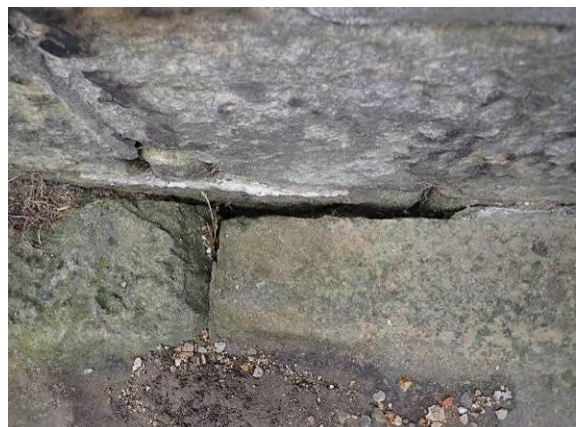
Absenkung im Detail
