## Inspektionsbericht

**Einfriedung Schlosspark, 48455 Bad Bentheim**

**Erstinspektion**

Einfriedungsmauer, Schlosspark, Ansicht Kaisertor Ost, September 2025

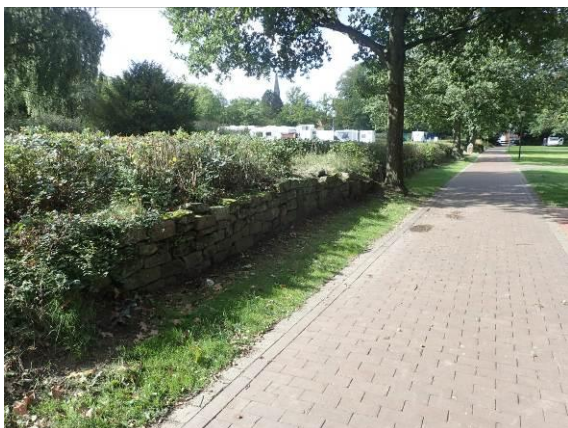
Bewuchs an der Südwand

Es besteht die Gefahr der Mauerwerksschädigung im Fundamentbereich durch unter- sowie einwachsende Pflanzenteile. Weiterhin können Mauerwerksschäden etc. entstehen, die unter anderem auch durch Verschattung ausgelöst werden, da hier das Mauerwerk nicht ausreichend abtrocknen kann.

- **Der Bewuchs sollte von den Beständen entfernt werden.**

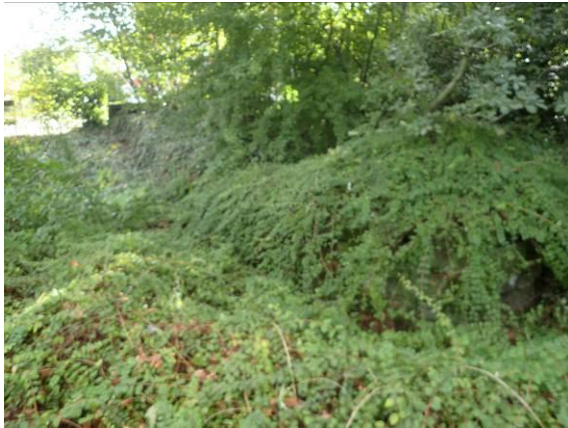
Überwachsene Trockenmauer, Südwand

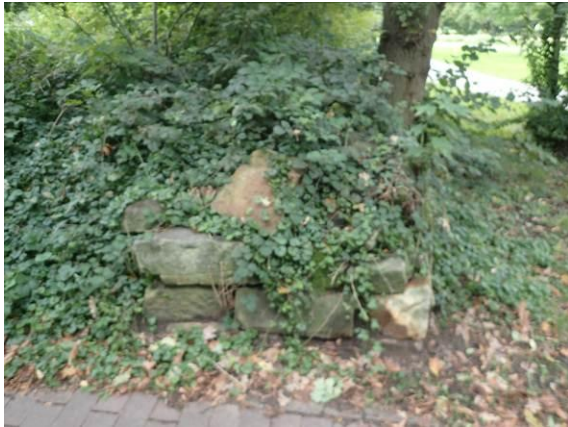
Bewuchs Mauerkrone Südwand

Die Triebe der Pflanzen setzen sich in kleinen Rissen im Mauerwerk fest. Hier wachsen sie heran und drücken durch die dabei entstehende Volumenvergrößerung das Mauerwerk auseinander. Dies kann außerdem einen erhöhten Feuchtigkeitseintrag und Gefügeschäden am Mauerwerk zur Folge haben.

- **Ggf. die Wasserführung in den betreffenden Bereichen optimieren.**
- **Der Bewuchs sollte behutsam, ohne Beschädigung der Bausubstanz, entfernt werden. ggf. sollten gefährdete Bereiche zuvor gesichert werden.**
- **Geeignete Verfahren zur Entfernung sollten anhand von Probeflächen ermittelt werden.**
- **Der Ausbau des Wurzelwerkes sollte im Zuge einer Mauerwerkssanierung erfolgen. In diesem Zusammenhang sollten die Bauzustände berücksichtigt werden.**
- **Die Verschattung der Mauerwerke sollte reduziert werden. Siehe hierzu auch Bäume am Mauerwerksbestand.**
- **Die gereinigten Flächen sollten im Rahmen eines Pflege- und Wartungsplanes einem dauerhaften Monitoring unterzogen werden.**

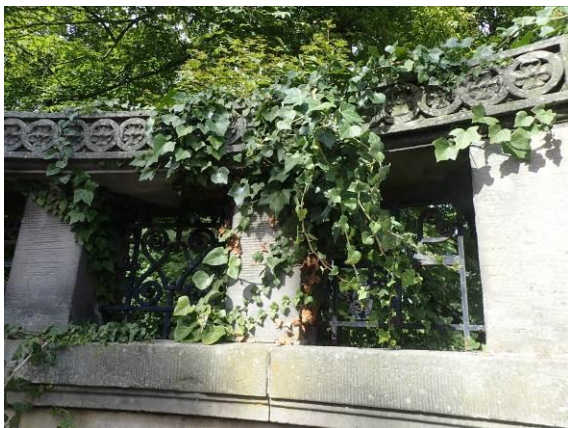
Efeubewuchs Flügelmauer, Osttor

- An der Toranlage Ost wächst an der nördlichen Flügelmauer, Efeu.
  - Im Bereich der Ostwand zeigen einige Bereiche aufgrund des einseitigen Bewuchses in den Fugen der Trockenmauerwerke eine massive Schiefstellung. Begünstigt wird die Verformung durch das einseitig höher anliegende Erdreich und die ggf. temporär vorhandene Bildung von Schichtenwasser. Siehe hierzu auch Trockenmauerwerk - Schadenskomplex und Wasserführung.

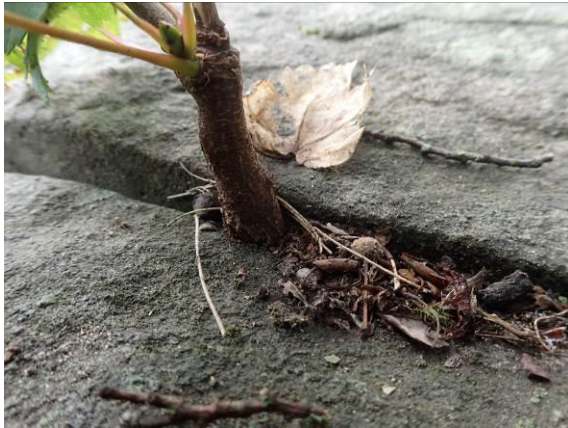
Bewuchs im Fugenbereich

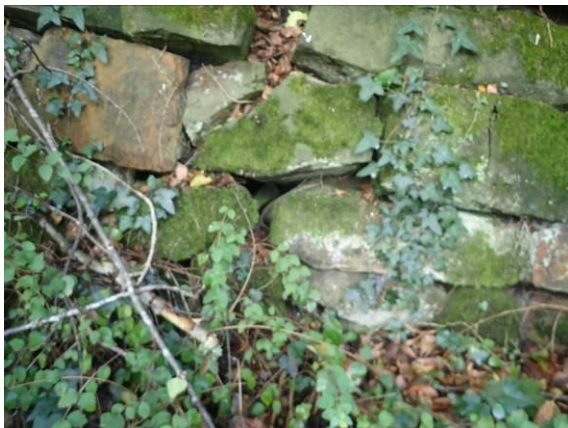
Zustand an der Südoberfläche

Moose verursachen eine erhöhte Mauerwerksfeuchtigkeit, da sie in der Lage sind größere Mengen Wasser zu speichern. Flechten und Algen verstopfen den oberflächennahen Porenraum, wodurch das natürliche Abtrochnungsverhalten der Baustoffe gestört wird. Die Ursache für einen verstärkten biogenen Bewuchs durch Moose, Flechten und Algen liegt in vielen Fällen an der Bewitterungssituation, im eingeschränkten Rücktrochnungsverhalten der Mauerwerke durch Verschattung, an der Oberflächenbeschaffenheit des Steinmaterials, konstruktiven Mängeln sowie an der Porenstruktur und der Mineralogie des verwendeten Steinmaterials. Zudem entsteht durch den biogenen Befall ein säuerlicher Biofilm, der evtl. eine Zersetzung des Bindemittels von Mörteln und Steinen bewirkt. Dies kann eine weitere Durchfeuchtung des Mauerwerks nach sich ziehen, mögliche Folgen können durch andere Schadensmechanismen wie z. B. Frost auftreten und zu Verlusten historischer Bausubstanz führen.

- **Ggf. die Wasserführung in den betreffenden Bereichen optimieren.**
- **Der Bewuchs sollte behutsam, ohne Beschädigung der Bausubstanz, entfernt werden.**
- **Geeignete Verfahren zur Entfernung sollten anhand von Probeflächen ermittelt werden. Bewährt haben sich in diesem Zusammenhang Reinigungsverfahren mit überhitztem Wasser.**
- **Die Verschattung der Mauerwerke sollte reduziert werden. Siehe hierzu auch Bäume am Mauerwerksbestand.**

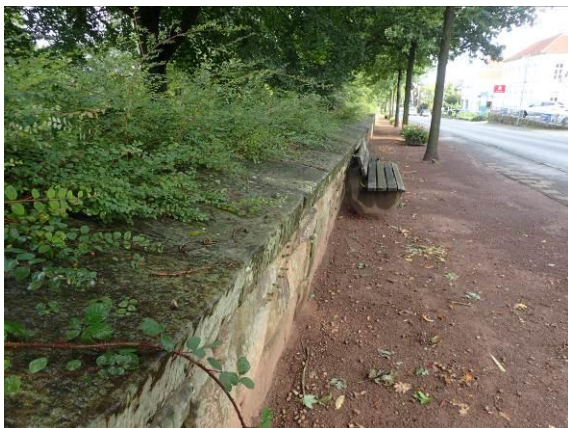
Verformung der Ostwand

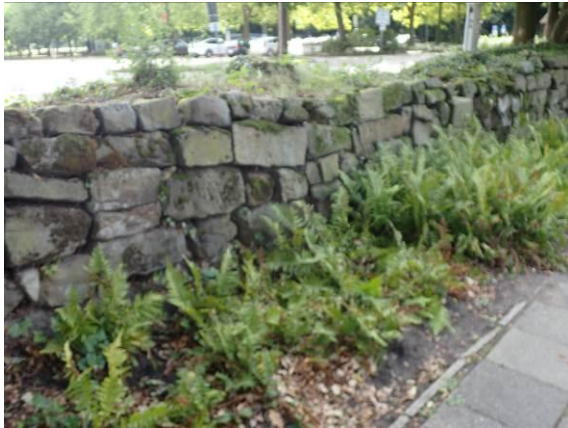
Gelöste Mauerkrone, Südwand
