## Inspektionsbericht

### Einfriedung Randbebauung Südost, 48455 Bad Bentheim

#### Erstinspektion

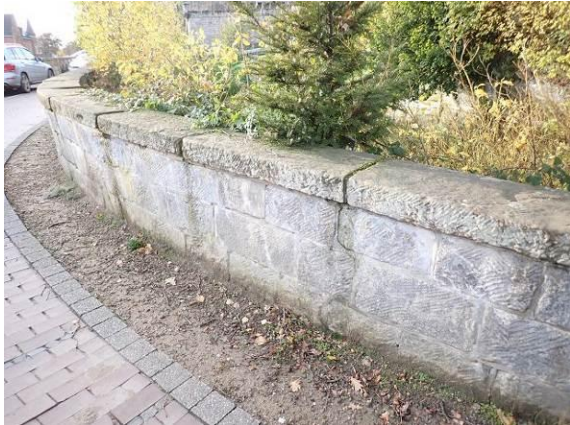
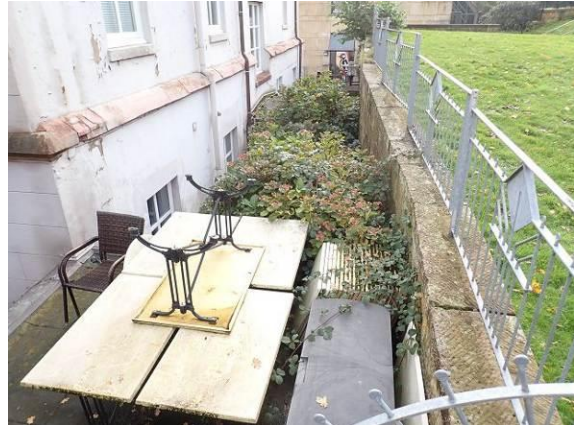
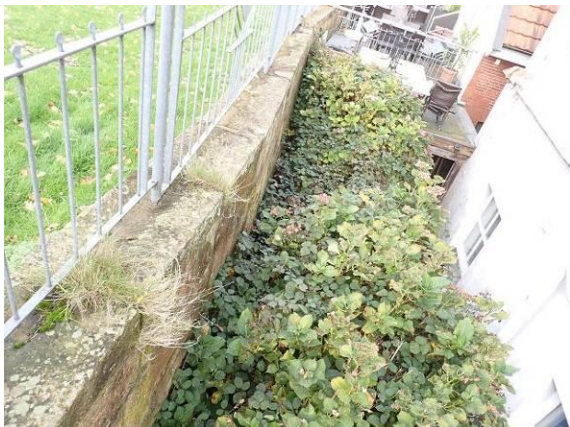
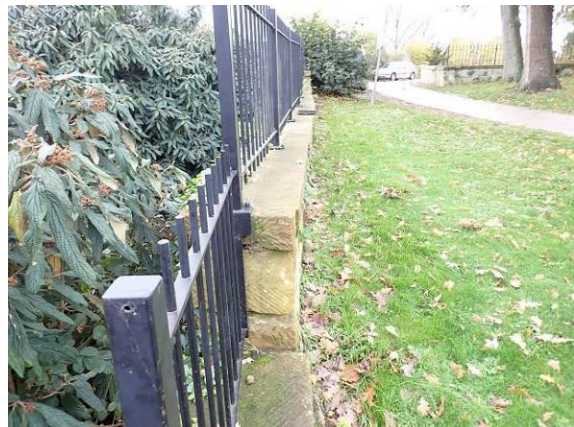
Bewuchs an der Teicheinfriedung

Bewuchs am alten Rathaus

Zustand im Detail

Bewuchs an der Bahnhofstraße 11l

Es besteht die Gefahr der Mauerwerksschädigung im Fundamentbereich und im aufgehenden Mauerwerk durch unter- sowie einwachsender Pflanzenteile. Weiterhin können Mauerwerksschäden etc. entstehen, die unter anderem auch durch Verschattung ausgelöst werden, da hier das Mauerwerk nicht ausreichend abtrocknen kann.

– **Der Bewuchs sollte von den Beständen entfernt werden.**

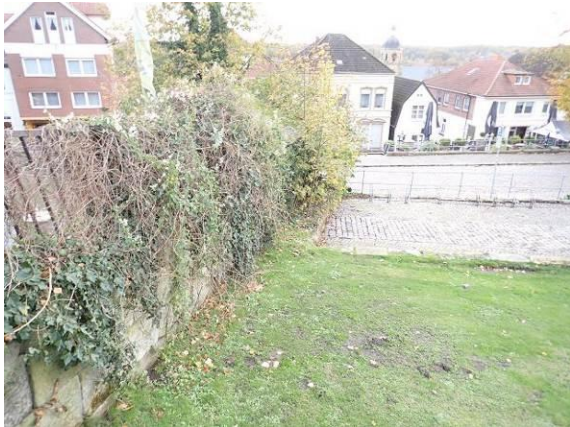
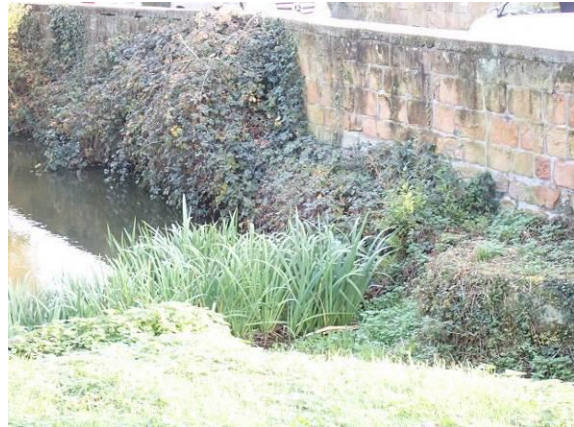
Bewuchs Einfriedungsmauer, Bahnhofstraße 111

Efeubewuchs im Detail

Die Triebe der Pflanzen setzen sich in kleinen Rissen im Mauerwerk fest. Hier wachsen sie heran und drücken durch die dabei entstehende Volumenvergrößerung das Mauerwerk auseinander. Dies kann außerdem einen erhöhten Feuchtigkeitseintrag und Gefügeschäden am Mauerwerk zur Folge haben.

- 
- ⇒ **Empfohlene mittelfristige Maßnahme** **M**
- Ggf. die Wasserführung in den betreffenden Bereichen optimieren.
  - Der Bewuchs sollte behutsam, ohne Beschädigung der Bausubstanz, entfernt werden. Ggf. sollten gefährdete Bereiche zuvor gesichert werden.
  - Geeignete Verfahren zur Entfernung sollten anhand von Probeflächen ermittelt werden.
  - Der Ausbau des Wurzelwerkes sollte im Zuge einer Mauerwerkssanierung erfolgen. In diesem Zusammenhang sollten die Bauzustände berücksichtigt werden.
  - Die Verschattung der Mauerwerke sollte reduziert werden. Siehe hierzu auch Bäume am Mauerwerksbestand.
  - Die gereinigten Flächen sollten im Rahmen eines Pflege- und Wartungsplanes einem dauerhaften Monitoring unterzogen werden.

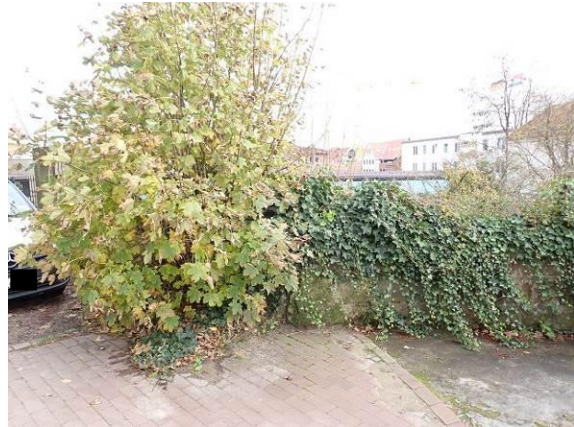
Austreibender Baumstumpf, Bahnhofstraße 111

- Im Bereich der Einfriedung zum Haus der Nachhaltigkeit wuchsen im Zentralbereich sowie an der Südecke Linden. Das Wurzelwerk ist nach der Fällung im Boden verblieben und treibt erneut aus.
- Im östlichen Bereich der Teicheinfriedung wachsen Eichen dicht am Mauerwerk. Die Ostwand der Teicheinfriedung zeigt entsprechende Verformungen.
- Im Aufstandsbereich der Südwand der Teicheinfriedung wachsen Bäume und Strauchwerk, die das Mauerwerksgefüge schädigen.

Es besteht die Gefahr der Mauerwerksschädigung im Fundament- und im aufgehenden Mauerwerk durch unter- sowie einwachsende Pflanzenteile. Dadurch kann es zu Verformungen und Gefügeschäden im Mauerwerk kommen. Eine Schädigung der inneren Mauerwerksstruktur ist die Folge, was zum Versagen der Mauerwerke führen kann.

- 
- ⇒ **Empfohlene mittelfristige Maßnahme** **M**
- Um den historischen Baumbestand sichern zu können, sollte ein Konzept zur Entlastung der Mauerwerksbereiche erarbeitet werden. Hierzu sollte ein sachkundiger Baumpfleger zu Rate gezogen werden.
  - Um eine Fällung erhaltenswürdiger Bäume zu vermeiden, kann die partielle Umlegung des Trockenmauerwerkes in Betracht gezogen werden. Um in diesem Zusammenhang die Gefährdung durch den Wurzeldruck zu reduzieren, können die erneuerten Mauerwerksbereiche auf lastverteilenden Bögen aus Trockenmauerwerke oberhalb der Hauptwurzeln abgelastet werden. Bewehrt haben sich hierfür größere, flächige Bruchsteine mit geringer Höhe und gleichmäßiger Lagerung.
  - Der Ausbau des Wurzelwerkes sollte im Zuge einer Mauerwerkssanierung erfolgen. In diesem Zusammenhang sollten die Bauzustände berücksichtigt werden.

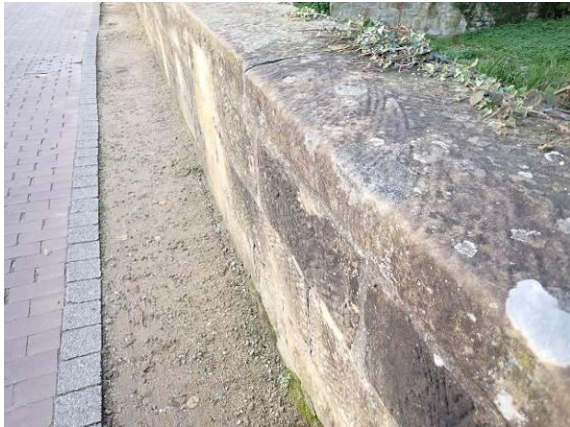
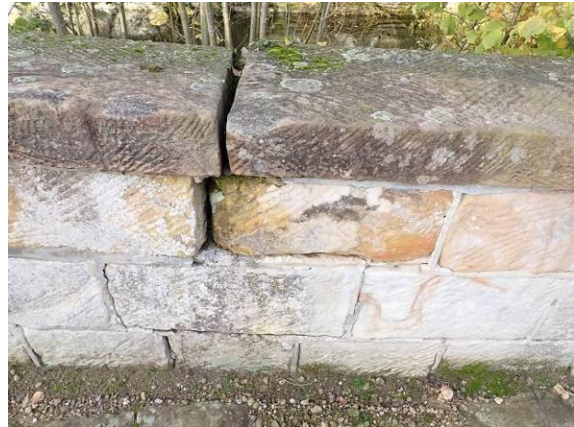
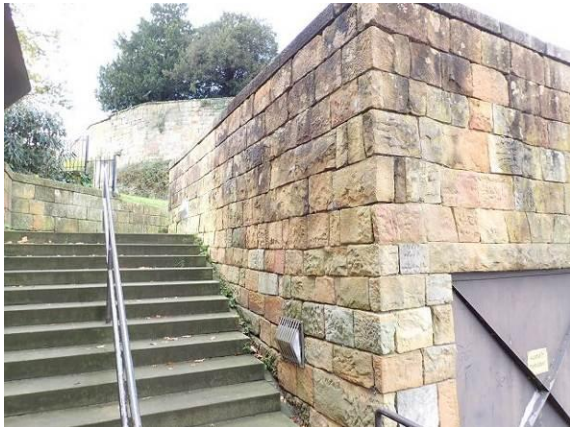
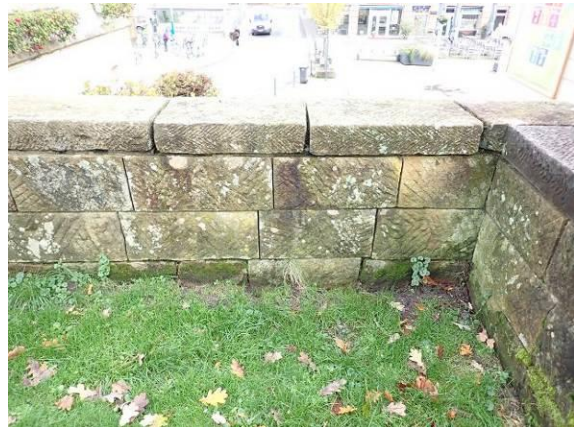
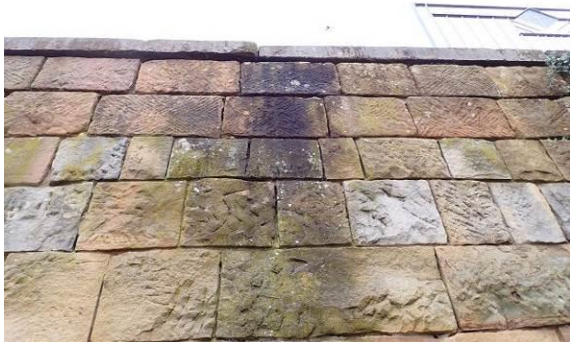
Teilbereich der Teicheinfriedung

Bewuchs auf der Mauerabdeckung

Verblendschale an der Einfriedung zum Rathaus

Zustand an der Mauerkronenausbildung

Bewuchs durch ungünstige Wasserführung

- Die Einfriedungsmauern zeigen einen Bewuchs durch Algen, Flechten und partiell Moosen in unterschiedlichen Intensitäten. Verstärkt sind die Mauerkronen sowie die durch Pflanzenbewuchs verschatteten Bereiche betroffen. Siehe hierzu auch Wasserführung - Schadenskomplex

Moose verursachen eine erhöhte Mauerwerksfeuchtigkeit, da sie in der Lage sind größere Mengen Wasser zu speichern. Flechten und Algen verstopfen den oberflächennahen Porenraum, wodurch das natürliche Abtrocknungsverhalten der Baustoffe gestört wird. Die Ursache für einen verstärkten biogenen Bewuchs durch Moose, Flechten und Algen liegt in vielen Fällen an der Bewitterungssituation, im eingeschränkten Rücktrocknungsverhalten der Mauerwerke durch Verschattung, an der Oberflächenbeschaffenheit des Steinmaterials, konstruktiven Mängeln sowie an der Porenstruktur und der Mineralogie des verwendeten Steinmaterials. Zudem entsteht durch den biogenen Befall ein säuerlicher Biofilm, der evtl. eine Zersetzung des Bindemittels von Mörteln und Steinen bewirkt. Dies kann eine weitere Durchfeuchtung des Mauerwerks nach sich ziehen, mögliche Folgen können durch andere Schadensmechanismen wie z. B. Frost auftreten und zu Verlusten historischer Bausubstanz führen.

- **Ggf. die Wasserführung in den betreffenden Bereichen optimieren.**
- **Der Bewuchs sollte behutsam, ohne Beschädigung der Bausubstanz, entfernt werden.**
- **Geeignete Verfahren zur Entfernung sollten anhand von Probeflächen ermittelt werden. Bewährt haben sich in diesem Zusammenhang Reinigungsverfahren mit überhitztem Wasser.**
- **Die Verschattung der Mauerwerke sollte reduziert werden. Siehe hierzu auch Bäume am Mauerwerksbestand.**

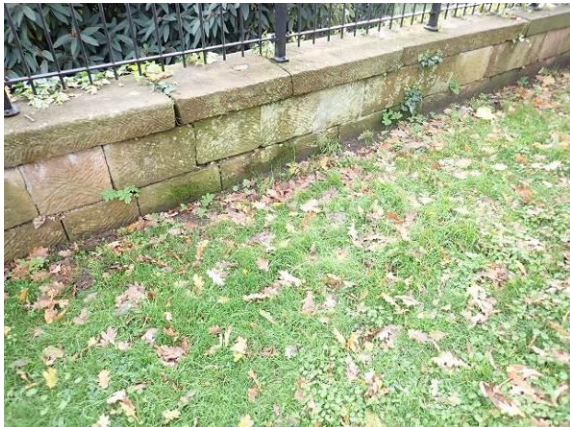
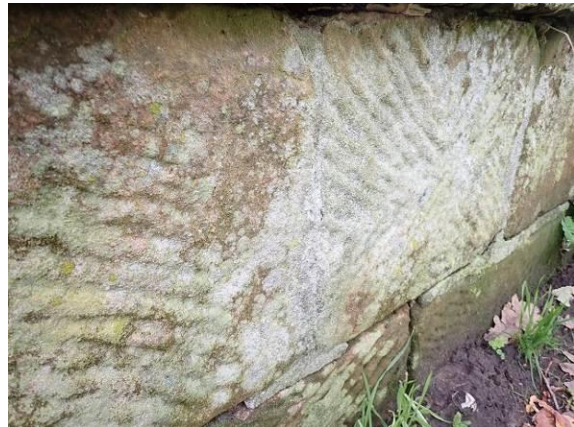
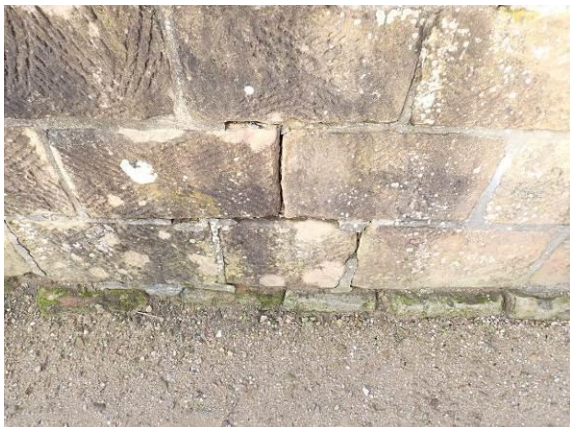
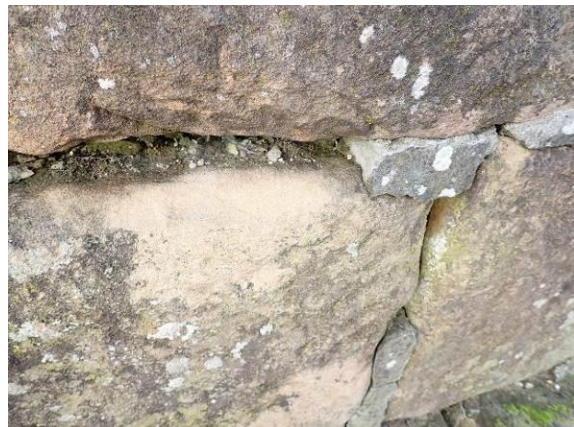
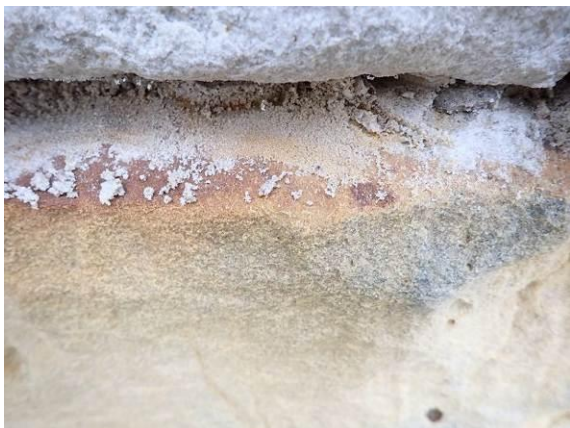
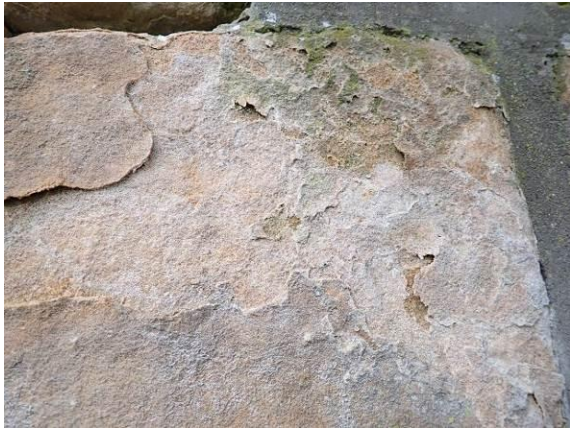
Teilansicht Sockelmauerwerk

Biokruste im Detail

Mürbzone unterhalb der Mischkruste

Zustand im Detail

Einschwemmung von Sand im Verblendmauerwerk

Abspregung einer Sinterkruste

- Im Bereich der Einfriedung am alten Museum zeigen die Oberflächen Schädigungen durch Bindemittelauswaschungen und Mürbzonenbildungen unterhalb der Mischkrusten. Einige Steine zeigen einen Oberflächenverschleiß durch Schadsalzanreicherungen.

- Im Bereich der Einfriedung zum alten Rathaus zeigt die Ostoberfläche eine verstärkte Biokruste mit Oberflächenschäden durch Dampfdrücke und Schadsalzspaltungen. Im Weiteren zeigen sich im nördlichen Teil des Verblendmauerwerkes, aufgrund der hohen Mauerwerksfeuchten verstärkte Krustenbildungen durch Bindemittelanreicherungen.

- Im Bereich der Einfriedung zum Haus der Nachhaltigkeit haben sich verstärkt Biokrusten gebildet, was zur Oberflächenschädigung der Sandsteine geführt hat.

Unter Einfluss von schadstoffangereichertem Regenwasser bilden sich durch Mineralveränderung Krusten aus. Aufgrund von Ruß- und Staubeinlagerungen sind diese oftmals dunkel gefärbt. Diese Krusten können je nach Stärke und Dichtigkeit die natürlichen Wasseraufnahme- und Austrocknungsmechanismen des Gesteins stark behindern. Es kommt zu Salz- und Feuchtigkeitsstauungen unter der Kruste und infolge dessen zu Abspregungen.

- Der Umgang mit den Verwitterungsschäden sollte differenziert betrachtet werden. Ggf. ist es sinnvoll im Hinblick auf die unterschiedlichen Zustände der Bestände und deren ggf. differenzierten Beanspruchungen, auch unterschiedliche Bewertungen und Maßnahme für die einzelnen Werksteine vorzunehmen.

- Der Feuchtehaushalt in der Wand sollte durch die Reduzierung des Wassereintrages optimiert werden. Bewährt haben sich in diesem Zusammenhang die vorzeitige Ableitung von Oberflächen- und Schichtenwasser sowie die regelmäßige Reparatur der Verfugung.

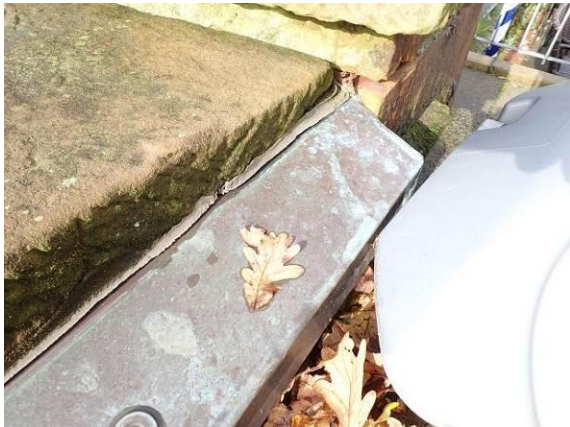
Abdeckung Bestandsmauerwerk im Detail

- Die Wasserführung im Bereich der östlich anschließenden Terrasse ist eingeschränkt, so dass Oberflächenwasser verstärkt in die Konstruktion geleitet wird.

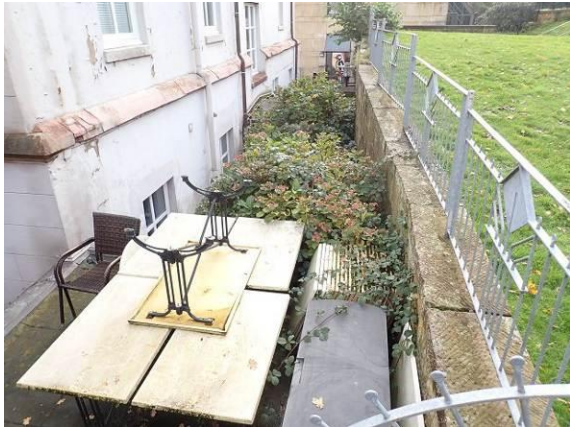
Verformte Einfriedungswand

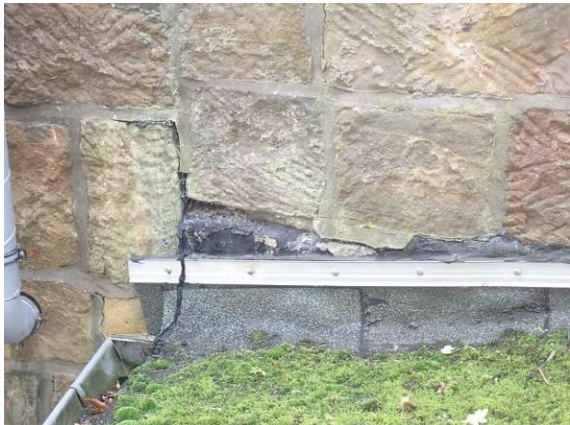
Zustand im Detail

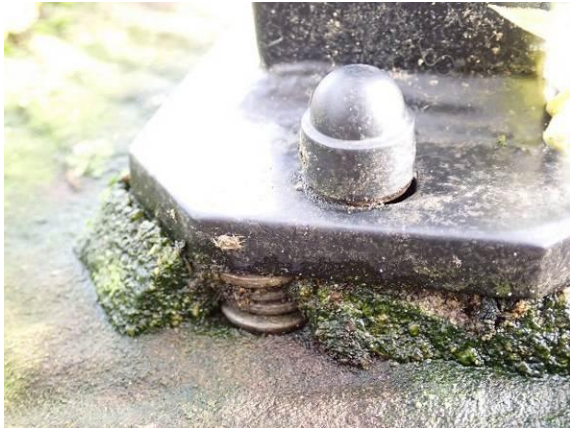
Gelöste Zaunverankerung

- Im Bereich der Einfriedung zum Haus der Nachhaltigkeit wurde ein zweihäufiges Schichtenmauerwerk erstellt. Die Mauerkrone wurde mit großformatigen Naturwerksteinplatten abgedeckt. Der westliche Bereich zeigt eine wesentlich höhere Anfüllung als der östliche Bereich. Auf der Mauerkrone befindet sich ein Metallzaun.
- Die Ver fugungen der sichtigen Mauerwerksbereiche sind überwiegend als abgänglich zu bezeichnen. In den Wandoberflächen zeigen sich Verformungen und Lockerungen im Mauerwerksgefüge in unterschiedlichen Intensitäten. Es kommt zum Verschieben der Abdeckplatten, was sich auch in der Verformung des Zaunes äußert. Verstärkt wird das Schadensbild durch die überwiegend fehlenden Bindersteine. Es droht in Teilbereichen ein Schalenversagen.

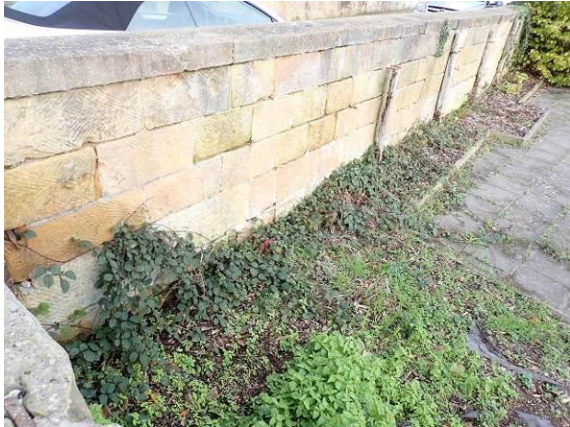
Neigung der Südwand

- Die westlich anschließende Terrasseneinfriedung Süd wurde aus großformatigem, blockstufenähnlichem Sandsteinmaterial als einschaliges Massivmauerwerk im Läuferverband errichtet. Die östliche Begrenzung wurde aus dünnchaligem, plattenähnlichem Material errichtet und setzt sich in südlicher Richtung fort. Die Stöße wurden verklammert.
- Als Mörtel wurde ein stark zementhaltiges Material verwendet. Dieser zeigt Separierungen von den Steinen sowie Fehlstellen in unterschiedlichen Intensitäten. In Teilbereichen hat sich ein Pflanzenbewuchs angesiedelt. Verstärkt ist die Südwand betroffen. Die oberseitig auf der Wand versetzten Sandsteinbalken sind verformt und überwiegend vom Untergrund gelöst.
- Beide Wandscheiben zeigen Verformungen und Rissbildungen durch den angrenzenden Erddruck. Die Verklammerungen der östlichen oberen Wandplatten sind geschädigt.

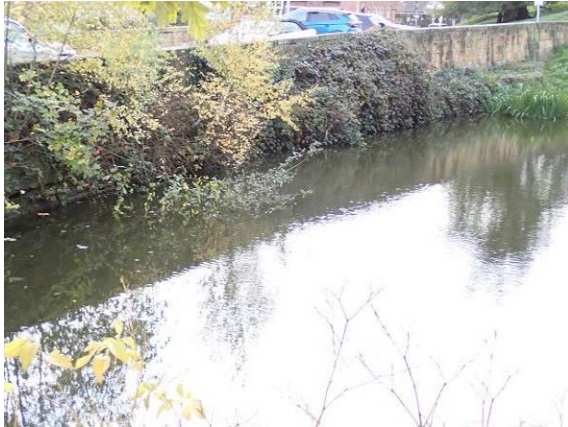
Nordoberfläche der Südlichen Einfriedung

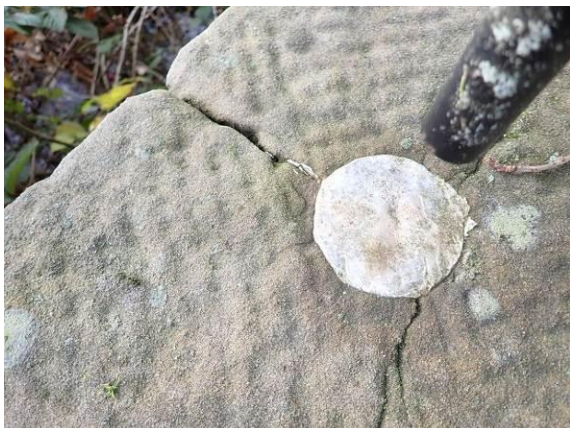
Steinsprengung durch ehemalige Zaunbefestigung

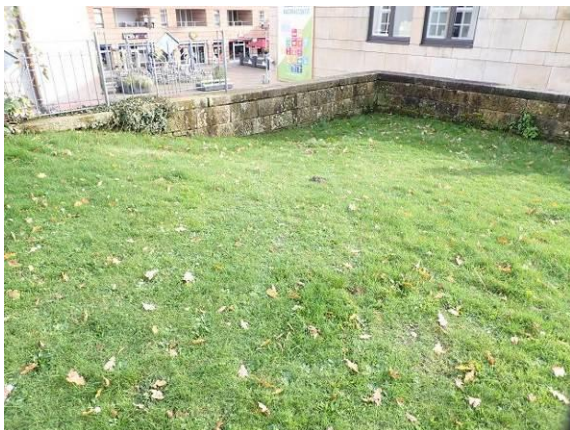
Wasserführung zum Attikamauerwerk

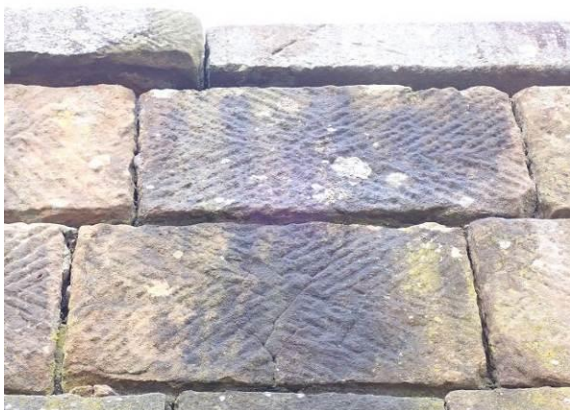
Fehlende Abtropfmöglichkeiten

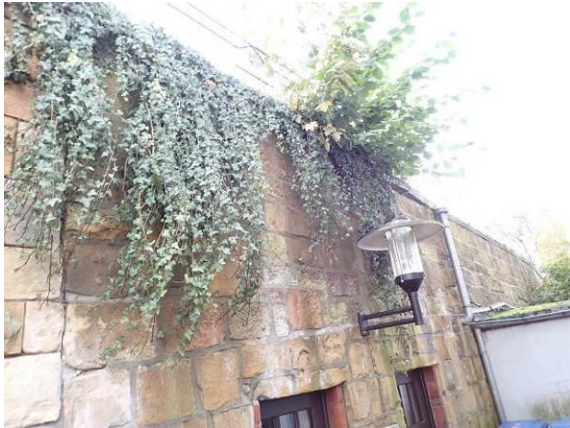
Bewuchs in der Mauerkrone
