## Inspektionsbericht

**Einfriedung Schlosspark, 48455 Bad Bentheim**

**Erstinspektion**

Einfriedungsmauer, Schlosspark, Ansicht Kaisertor Ost, September 2025

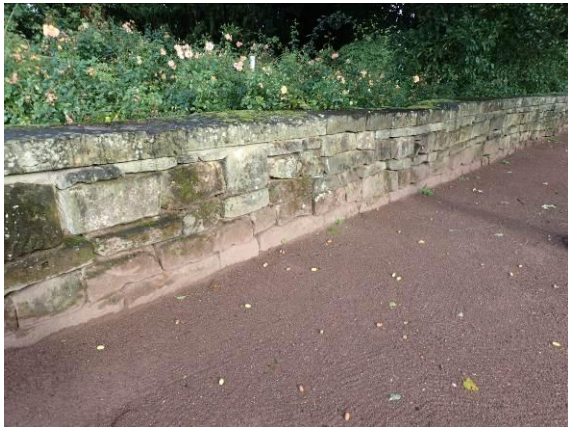
Teilansicht Ostwand

Es besteht die Gefahr der Mauerwerksschädigung im Fundamentbereich durch unter- sowie einwachsende Pflanzenteile. Weiterhin können Mauerwerksschäden etc. entstehen, die unter anderem auch durch Verschattung ausgelöst werden, da hier das Mauerwerk nicht ausreichend abtrocknen kann.

- **Der Bewuchs sollte von den Beständen entfernt werden.**

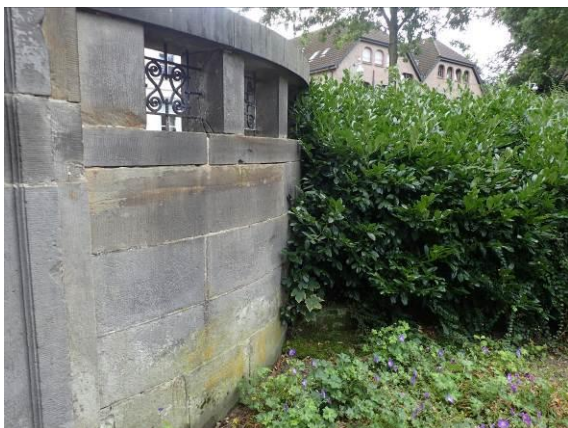
Bewuchs am Osttor

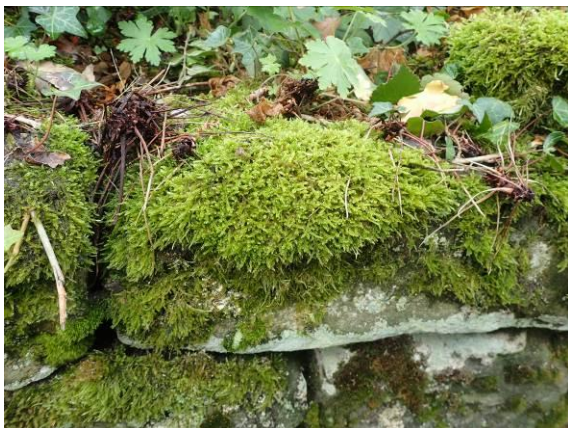
Überwachsen der Steine

Moose verursachen eine erhöhte Mauerwerksfeuchtigkeit, da sie in der Lage sind größere Mengen Wasser zu speichern. Flechten und Algen verstopfen den oberflächennahen Porenraum, wodurch das natürliche Abtrochnungsverhalten der Baustoffe gestört wird. Die Ursache für einen verstärkten biogenen Bewuchs durch Moose, Flechten und Algen liegt in vielen Fällen an der Bewitterungssituation, im eingeschränkten Rücktrochnungsverhalten der Mauerwerke durch Verschattung, an der Oberflächenbeschaffenheit des Steinmaterials, konstruktiven Mängeln sowie an der Porenstruktur und der Mineralogie des verwendeten Steinmaterials. Zudem entsteht durch den biogenen Befall ein säuerlicher Biofilm, der evtl. eine Zersetzung des Bindemittels von Mörteln und Steinen bewirkt. Dies kann eine weitere Durchfeuchtung des Mauerwerks nach sich ziehen, mögliche Folgen können durch andere Schadensmechanismen wie z. B. Frost auftreten und zu Verlusten historischer Bausubstanz führen.

- **Ggf. die Wasserführung in den betreffenden Bereichen optimieren.**
- **Der Bewuchs sollte behutsam, ohne Beschädigung der Bausubstanz, entfernt werden.**
- **Geeignete Verfahren zur Entfernung sollten anhand von Probeflächen ermittelt werden. Bewährt haben sich in diesem Zusammenhang Reinigungsverfahren mit überhitztem Wasser.**
- **Die Verschattung der Mauerwerke sollte reduziert werden. Siehe hierzu auch Bäume am Mauerwerksbestand.**

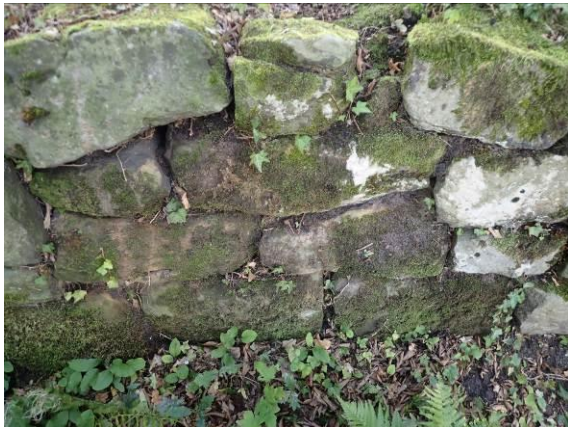
Wandbereich der Südwand

- Die Steinoberflächen zeigen in unterschiedlichen Intensitäten, Krustenbildungen durch biogenen Bewuchs an den Oberflächen. Siehe hierzu auch biogener Befall.
- Die Steinoberflächen zeigen partiell Schalenbildungen und Steinschäden durch Bindemittelauswaschungen in unterschiedlichen Intensitäten.
- Die Steinoberflächen zeigen teilweise Schädigungen durch Dampfdrücke und Schadsalzsprengungen in unterschiedlichen Intensitäten.

Unter Einfluss von schadstoffangereichertem Regenwasser bilden sich durch Mineralveränderung Krusten aus. Aufgrund von Ruß- und Staubeinlagerungen sind diese oftmals dunkel gefärbt. Diese Krusten können je nach Stärke und Dichtigkeit die natürlichen Wasseraufnahme- und Austrocknungsmechanismen des Gesteins stark behindern. Es kommt zu Salz- und Feuchtigkeitsstauungen unter der Kruste und infolge dessen zu Absprengungen.

- **Der Umgang mit den Verwitterungsschäden sollte differenziert betrachtet werden. Ggf. ist es sinnvoll im Hinblick auf die unterschiedlichen Zustände der Bestände und deren ggf. differenzierten Beanspruchungen, auch unterschiedliche Bewertungen und Maßnahme für die einzelnen Werksteine vorzunehmen.**

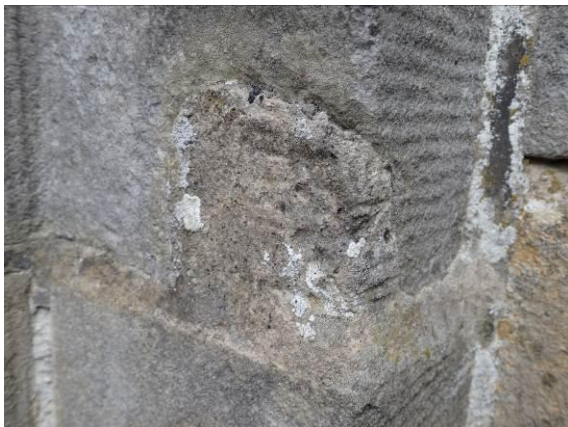
Gelöste Steiner Ergänzung

- Stark geschädigte und im Steingefüge gestörte Bauteile sollten in Abstimmung mit der zuständigen Denkmalschutzbehörde ausgetauscht werden.
- Kontinuierliche Kontrolle der Oberflächenbeschaffenheit der Natursteine im Zuge von Folgeinspektionen durchführen.
